Asbestinventarisatetest

Leirekenstraat 25, 9310 Aalst

Attestnummer : 20230425-000169.000

Uitgegeven op : 25.04.2023

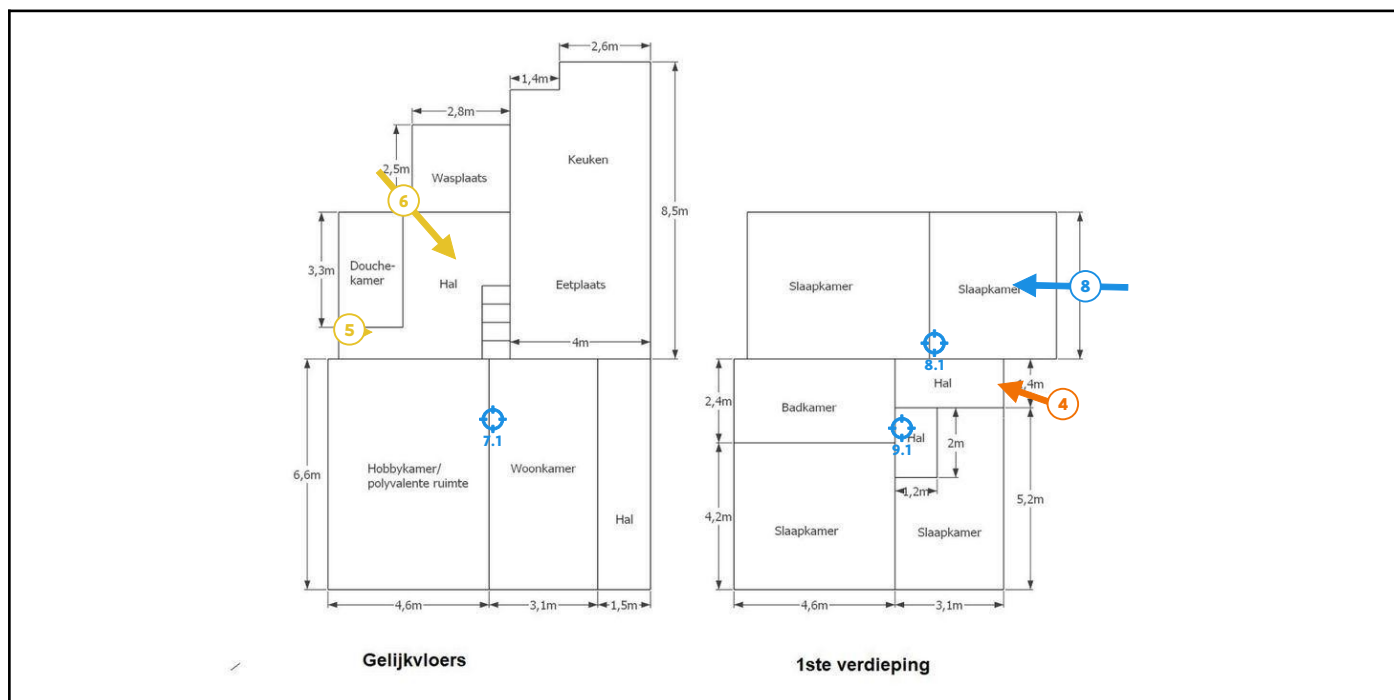
Plan 1.1: plan verdiep 0 + 1

Beschrijving	Type	Actie
4. Mastiek ramen	Asbestmateriaal	Verwijderen
5. Electriciteitsmeter	Asbestmateriaal	Zorgvuldig beheren
6. Tegellijm vloer	Asbestmateriaal	Zorgvuldig beheren
7. pleisterwerk muren	Geen asbest	-
7.1 Code: Leir 1.3	Mengmonster	-
8. Vinylvloer op 1st verdiep kamer	Geen asbest	-
8.1 Code: Leir 1.2 vinyl trap	Puntmonster	-
9. Vinylvloer op 1st verdiep hal	Geen asbest	-
9.1 Code: Leir 1.1 vinyl hall verd 1	Puntmonster	-

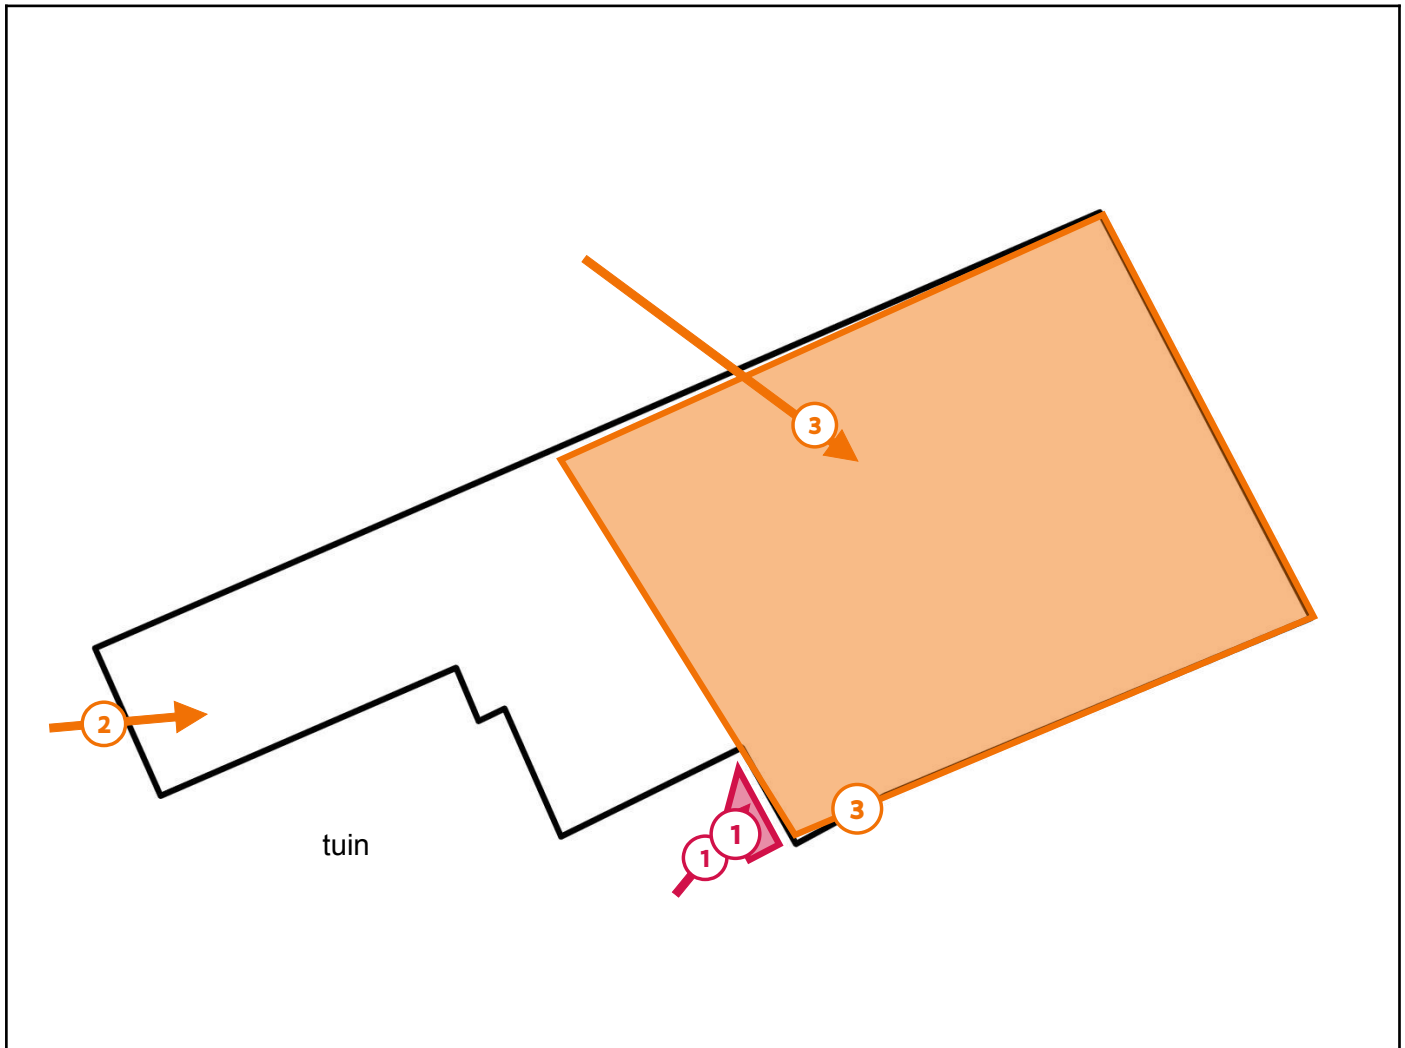
Plan 1.2: Hoofdgebouw plan

Beschrijving	Type	Actie
1. golfplaten in tuin	Asbestmateriaal	Dringend verwijderen
2. golfplaten op stalling	Asbestmateriaal	Verwijderen
3. Leien op dak	Asbestmateriaal	Verwijderen

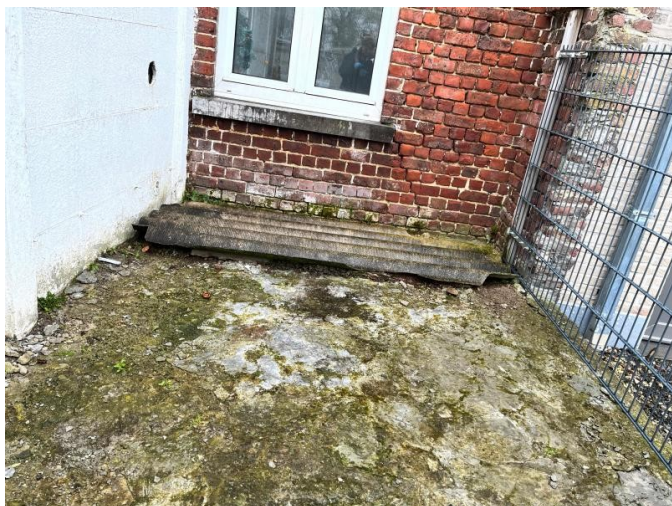
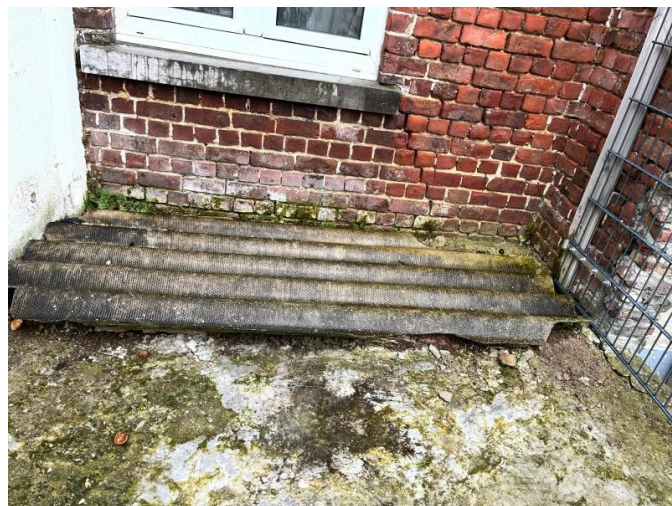
Dringend verwijderen

Beschrijving	golfplaten in tuin
Type afvalstof	Betreft stock-voorraad of gedemonteerde asbestmaterialen
Aanwezige resten	Geen resten aanwezig
Omgeving	Buiten
Primaire drager	Bodem
Asbestmaterialen	<ul style="list-style-type: none">Dak- en gevelbekleding - Golfplaat
Bindmiddel van asbestmateriaal	Cement
Gebondenheid op basis van bindmiddel	Hecht
Hoeveelheid (gewicht - aantal)	<ul style="list-style-type: none">2,00 kg - 1 stuk
Totaal gewicht	2,00 kg
Eenvoudig bereikbaar	Ja
Identificatiemethode	Vaststelling zonder monsternamen

- Verwijder het asbestafval.

- Eenvoudige handelingen: mag via doe-het-zelf of door werknemer(s) met opleidingsattest eenvoudige handelingen
Deze hechtgebonden platen in de buitenlucht mag u zelf verwijderen. De platen losschroeven en verwijderen zonder deze te breken of te beschadigen.

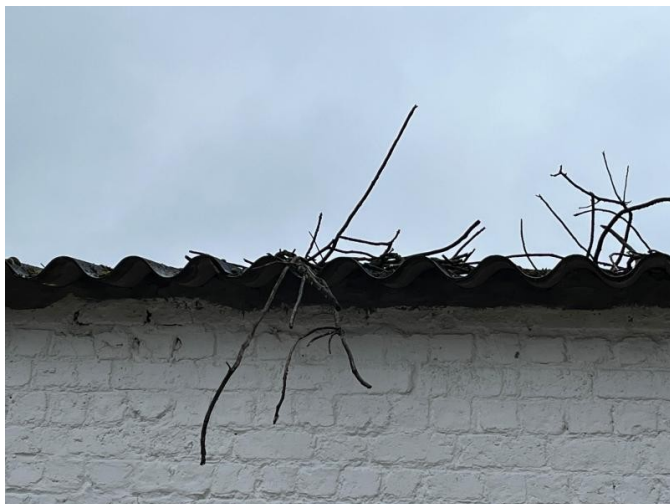
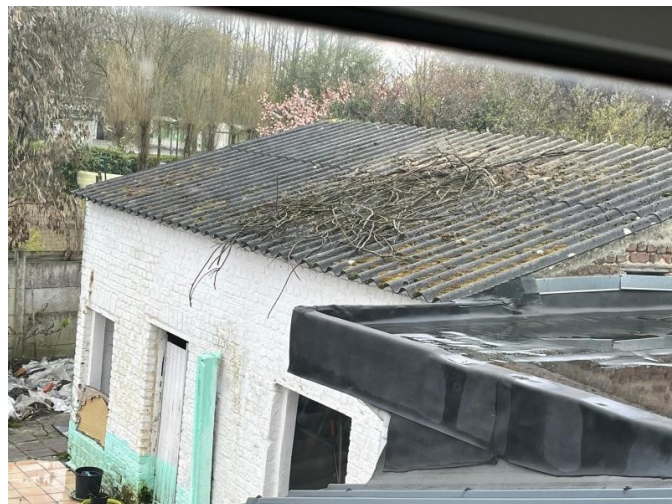
Het asbestmateriaal valt onder de mijlpaal van 2034.

Verwijderen

Eindbeoordeling materiaalrisico	Verhoogd materiaalrisico en/of verhoogde kans op vezelvrijgave
---------------------------------	--

Gebondenheid	Categorie 1: hechtgebonden in oorsprong
Asbestsoort (vezeltype)	Crocidoliet aanwezig
Asbestconcentratie	Laag (< 50%)
Afschermingsgraad van het gehele materiaal	Geheel of deels vrij aan de buitenlucht
Toestand van het materiaal	Matig beschadigd, matig verweerd

Beschrijving	golfplaten op stalling
Omgeving	Buiten
Primaire drager	Plat dak
Asbestmateriaal	Dak- en gevelbekleding - Golfplaat
Bindmiddel van asbestmateriaal	Cement
Gebondenheid op basis van bindmiddel	Hecht
Hoeveelheid (oppervlakte - aantal)	• 20,00 m ² - 1 stuk

- Zorg voor een veilig beheer. Vermijd het beschadigen van het asbestmateriaal. Controleer de toestand jaarlijks op wijzigingen.
- Zorg voor een veilig beheer en verwijder dit asbestmateriaal wanneer het bij werken eenvoudig bereikbaar wordt. Controleer de toestand jaarlijks op wijzigingen.

- Eenvoudige handelingen: mag via doe-het-zelf of door werknemer(s) met opleidingsattest eenvoudige handelingen
Deze hechtgebonden platen in de buitenlucht mag u zelf verwijderen. De platen losschroeven en verwijderen zonder deze te breken of te beschadigen.

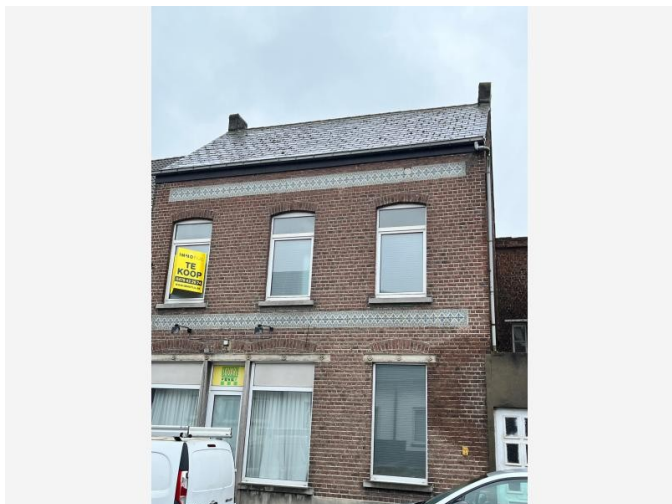
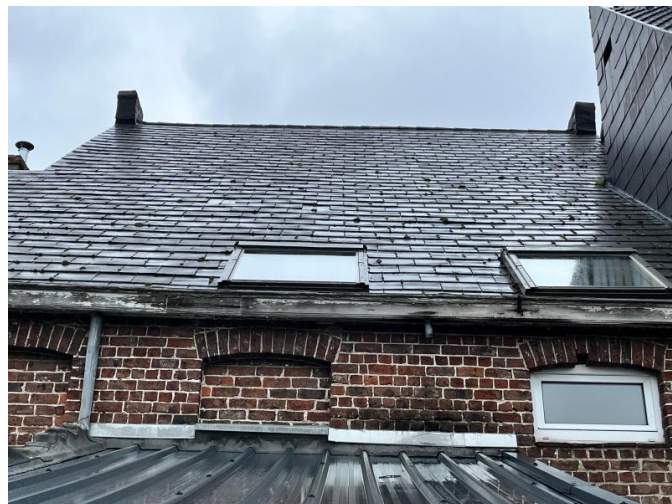
Het asbestmateriaal valt onder de mijlpaal van 2034.

Verwijderen

Eindbeoordeling materiaalrisico	Laag materiaalrisico en/of verlaagde kans op vezelvrijgave
---------------------------------	--

Gebondenheid	Categorie 1: hechtgebonden in oorsprong
Asbestsoort (vezeltype)	Crocidoliet aanwezig
Asbestconcentratie	Laag (< 50%)
Afschermingsgraad van het gehele materiaal	Geheel of deels vrij aan de buitenlucht
Toestand van het materiaal	Onbeschadigd, niet verweerd

Beschrijving	Leien op dak
Omgeving	Buiten
Primaire drager	Schuin dak
Asbestmateriaal	Dak- en gevelbekleding - Lei, shingle
Bindmiddel van asbestmateriaal	Cement
Gebondenheid op basis van bindmiddel	Hecht
Hoeveelheid (oppervlakte - aantal)	• 60,00 m ² - 1 stuk
Totale oppervlakte	60,00 m ²
Eenvoudig bereikbaar	Ja
Bevestigingswijze	• Geschroefd

- Zorg voor een veilig beheer. Vermijd het beschadigen van het asbestmateriaal. Controleer de toestand jaarlijks op wijzigingen.
- Zorg voor een veilig beheer en verwijder dit asbestmateriaal wanneer het bij werken eenvoudig bereikbaar wordt. Controleer de toestand jaarlijks op wijzigingen.

- Eenvoudige handelingen: mag via doe-het-zelf of door werknemer(s) met opleidingsattest eenvoudige handelingen
Verwijdering zonder beschadiging of breken, asbesthoudend materiaal wordt verwijderd volgens de OVAM procedures.

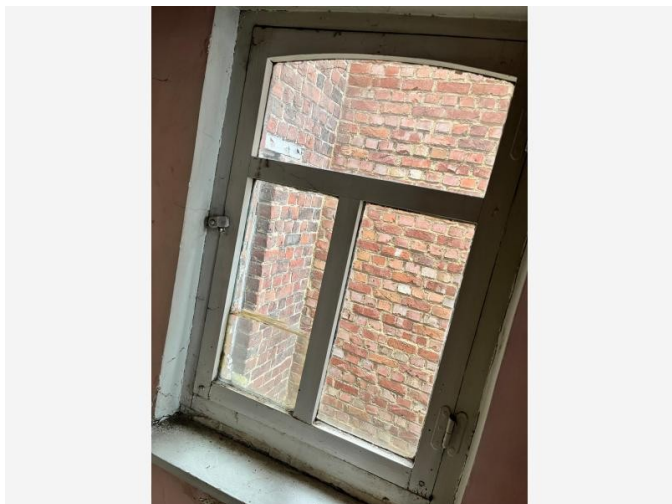
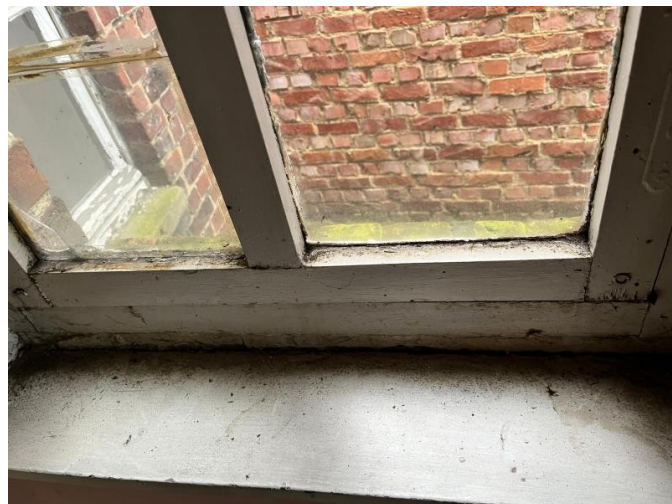
Het asbestmateriaal valt onder de mijlpaal van 2040.

Verwijderen

Eindbeoordeling materiaalrisico	Verhoogd materiaalrisico en/of verhoogde kans op vezelvrijgave
---------------------------------	--

Gebondenheid	Categorie 1: hechtgebonden in oorsprong
Asbestsoort (vezeltype)	Amfibool aanwezig, uitgezonderd crocidoliet
Asbestconcentratie	Laag (< 50%)
Afschermingsgraad van het gehele materiaal	Geheel of deels (ook) vrij aan de binnenlucht
Toestand van het materiaal	Matig beschadigd, matig verweerd

Beschrijving	Mastiek ramen
Omgeving	Binnen
Primaire drager	Wandopening verticaal (raam, deur, ...)
Asbestmateriaal	In-situ afwerkingslagen - Pasta, stopverf, voegsel, stopsel, vulsel, mastiek, kitten, ...
Bindmiddel van asbestmateriaal	Kitten, mastiek, pasta
Gebondenheid op basis van bindmiddel	Hecht
Hoeveelheid (gewicht - aantal)	<ul style="list-style-type: none">• 0,50 kg - 1 stuk
Totaal gewicht	0,50 kg
Eenvoudig bereikbaar	Ja
Bevestigingswijze	<ul style="list-style-type: none">• Verlijmd, ingegoten, versmeerd
Identificatiemethode	Vaststelling zonder monsternamen

- Zorg voor een veilig beheer en verwijder dit asbestmateriaal wanneer het bij werken eenvoudig bereikbaar wordt. Controleer de toestand jaarlijks op wijzigingen.

- Eenvoudige handelingen: mag via doe-het-zelf of door werknemer(s) met opleidingsattest eenvoudige handelingen
Verwijdering zonder beschadiging of breken, asbesthoudend materiaal wordt verwijderd volgens de OVAM procedures.

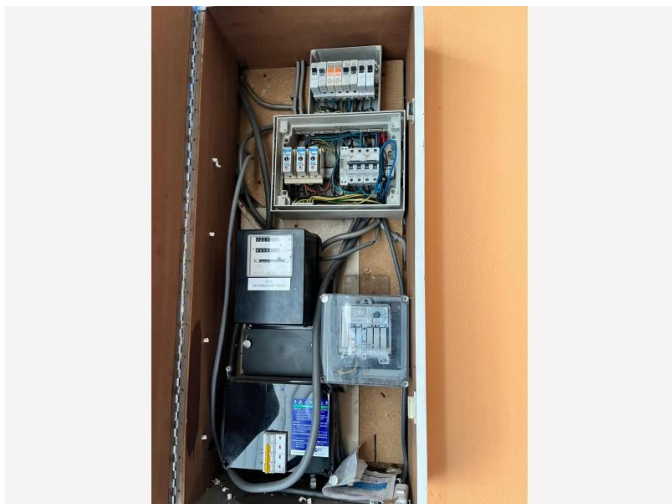
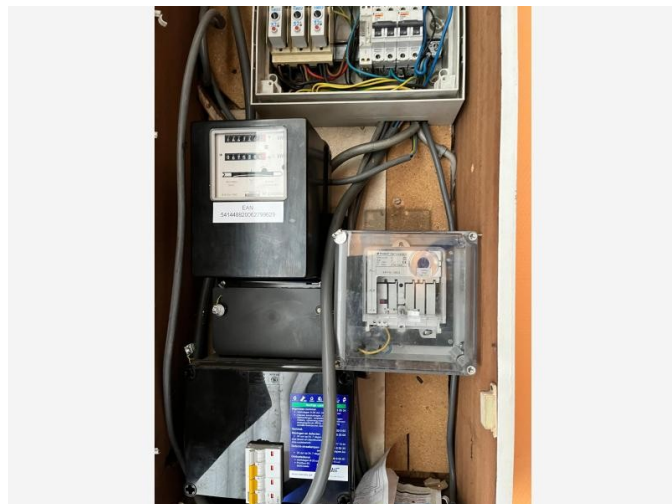
Het asbestmateriaal valt onder de mijlpaal van 2040.

Zorgvuldig beheren

Eindbeoordeling materiaalrisico	Zeer laag materiaalrisico en/of zeer lage kans op vezelvrijgave
---------------------------------	---

Gebondenheid	Categorie 1: hechtgebonden in oorsprong
Asbestsoort (vezeltype)	Crocidoliet aanwezig
Asbestconcentratie	Laag (< 50%)
Afschermingsgraad van het gehele materiaal	Stootvaste afscherming of omkasting
Toestand van het materiaal	Onbeschadigd, niet verweerd

Beschrijving	Electriciteitsmeter
Omgeving	Binnen
Primaire drager	Communicatie en elektrische infrastructuur en uitrusting
Asbestmateriaal	Plaat, paneel, tablet - Type Bakeliet
Bindmiddel van asbestmateriaal	Kunststof of -hars
Gebondenheid op basis van bindmiddel	Hecht
Hoeveelheid (oppervlakte - dikte - aantal)	• 2,00 m ² - 5,00 cm - 1 stuk
Totaal volume	0,10 m ³
Eenvoudig bereikbaar	Ja
Bevestigingswijze	• Verlijmd, ingegoten, versmeerd
Identificatiemethode	Vaststelling zonder monsternamen

- Zorg voor een veilig beheer. Vermijd het beschadigen van het asbestmateriaal. Controleer de toestand jaarlijks op wijzigingen.

- Eenvoudige handelingen: mag via doe-het-zelf of door werknemer(s) met opleidingsattest eenvoudige handelingen
Kan enkel door Fluvius worden vervangen

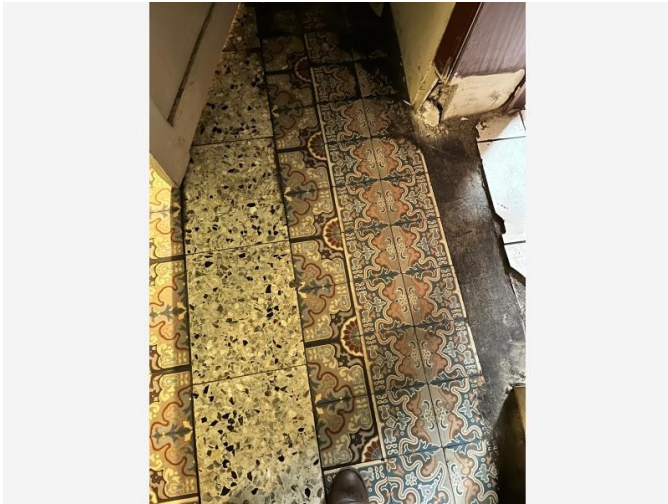
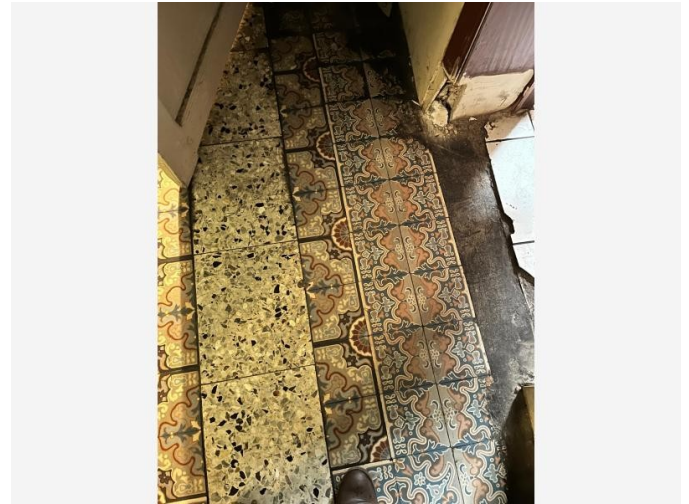
Het asbestmateriaal valt onder de mijlpaal van 2040.

Zorgvuldig beheren

Eindbeoordeling materiaalrisico	Zeer laag materiaalrisico en/of zeer lage kans op vezelvrijgave
---------------------------------	---

Gebondenheid	Categorie 1: hechtgebonden in oorsprong
Asbestsoort (vezeltype)	Alleen chrysotiel
Asbestconcentratie	Laag (< 50%)
Afschermingsgraad van het gehele materiaal	Stootvaste afscherming of omkasting
Toestand van het materiaal	Onbeschadigd, niet verweerd

Beschrijving	Tegellijm vloer
Omgeving	Binnen
Primaire drager	Vloer
Asbestmateriaal	In-situ afwerkingslagen - Lijmlaag
Bindmiddel van asbestmateriaal	Lijm
Gebondenheid op basis van bindmiddel	Hecht
Hoeveelheid (oppervlakte - dikte - aantal)	• 20,00 m ² - 5,00 mm - 1 stuk
Totaal volume	0,10 m ³
Eenvoudig bereikbaar	Ja
Bevestigingswijze	• Verlijmd, ingegoten, versmeerd

Identificatiemethode	Vaststelling zonder monstername Motivatie: Onderzoeksbepmerking verhinderde monstername
Destructieve handeling voor identificatie	Nee
Opmerking	Geen schade aan de tegels. Destructief onderzoek nodig voor bemonstering lijm.

- Zorg voor een veilig beheer en verwijder dit asbestmateriaal wanneer het bij werken eenvoudig bereikbaar wordt. Controleer de toestand jaarlijks op wijzigingen.

- Eenvoudige handelingen: mag via doe-het-zelf of door werknemer(s) met opleidingsattest eenvoudige handelingen
Verwijdering zonder beschadiging of breken, asbesthoudend materiaal wordt verwijderd volgens de OVAM procedures.

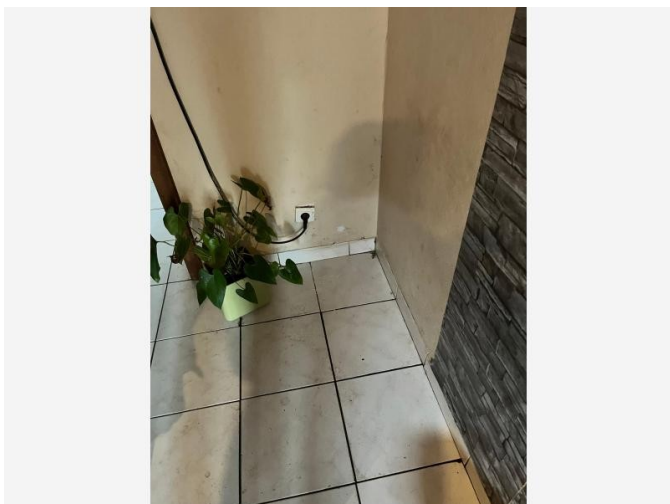
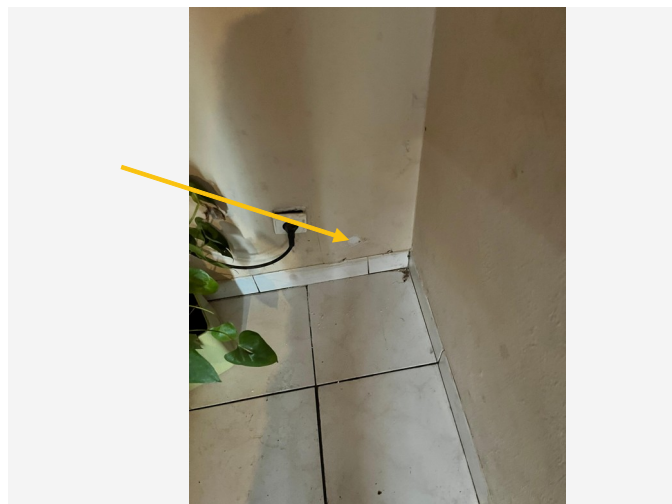
Geen asbest

#	Type	Referentie	Resultaat
7.1	Mengmonster	Leir 1.3	Geen asbest

Beschrijving	pleisterwerk muren
Omgeving	Binnen
Primaire drager	Binnenwand
Bindmiddel van materiaal	Gips - kalk

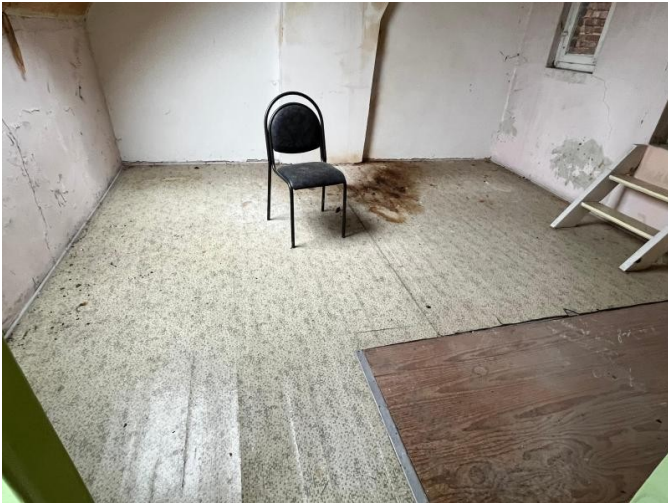
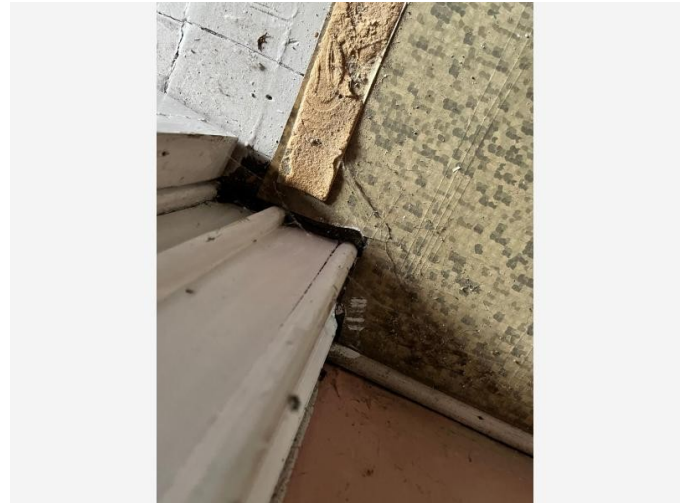
Fiche 8: Vinylvloer op 1st verdiep kamer

Geen asbest

#	Type	Referentie	Resultaat
8.1	Puntmonster	Leir 1.2 vinyl trap	Geen asbest

Beschrijving	Vinylvloer op 1st verdiep kamer
Omgeving	Binnen
Primaire drager	Vloer
Bindmiddel van materiaal	Karton - papier - viltachtig

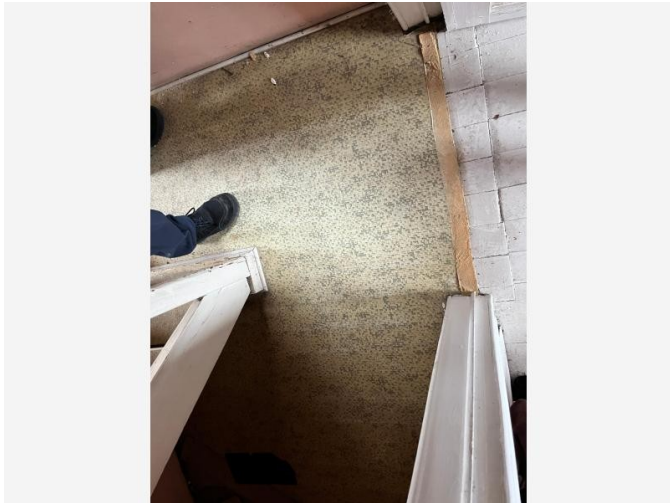
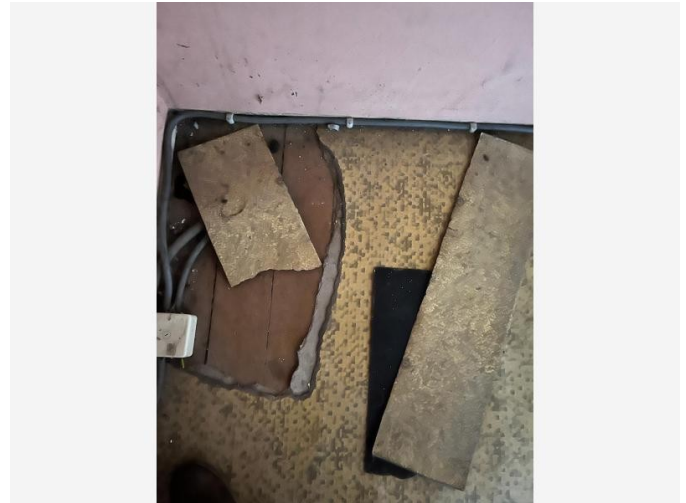
Geen asbest

#	Type	Referentie	Resultaat
9.1	Puntmonster	Leir 1.1 vinyl hall verd 1	Geen asbest

Beschrijving	Vinylvloer op 1st verdiep hal
Omgeving	Binnen
Primaire drager	Vloer
Bindmiddel van materiaal	Karton - papier - viltachtig
