Asbestinventarisatetest

Dijkweg 2, 9308 Aalst

Attestnummer : 20250520-000093.000

Uitgegeven op : 20.05.2025

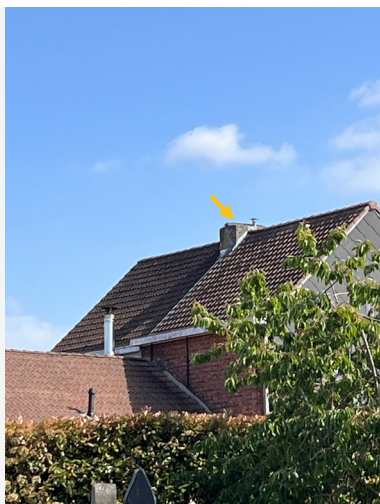
Situeringfoto

Tijdelijke beperking

Reden: Het te onderzoeken materiaal situeert zich hoger dan 3,50 m te rekenen vanaf een veilige ondergrond

Uitleg van de asbestdeskundige: Het rookgaskanaal is niet beoordeeld. Aan de binnenzijde is het kanaal afgesloten. Aan de buitenzijde is het hoger dan 3,5 meter om de schoorsteen te inspecteren. Het is niet zichtbaar of er een asbestverdacht rookgaskanaal aanwezig is in de schoorsteen. Conform ons inspectieprotocol mogen wij een beperking inroepen voor hoogtes hoger dan 3,5 m. Indien men dit wil laten onderzoeken, dient er een nieuwe afspraak gemaakt te worden en moet er een hoogtewerker voorzien worden, evenals iemand die bevoegd is om deze te bedienen en eventueel een techniek die de al dan niet aanwezige schouwwhoed kan afnemen en weer terugplaatsen.

(Asbest)materiaal	Rookgaskanaal
Karakterisatie	Asbest (verdacht)
Primaire drager	HVAC infrastructuur en uitrusting

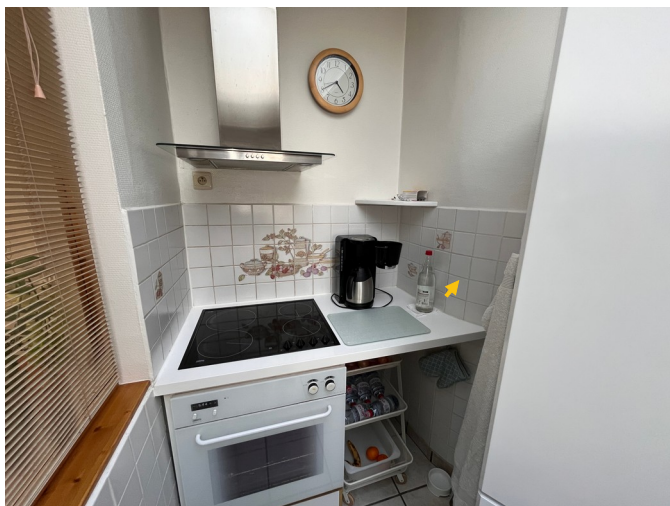
Vrije foto

Lijmlagen van (faience)tegels kunnen steeds asbest bevatten.

Identificatiemethode	Redelijk vermoeden
Primaire drager	Binnenwand
(Asbest)materiaal	In-situ afwerkingslagen - Lijmlaag

Indien deze inspecterbaar wordt is het aangewezen een staalanalyse te laten uitvoeren.

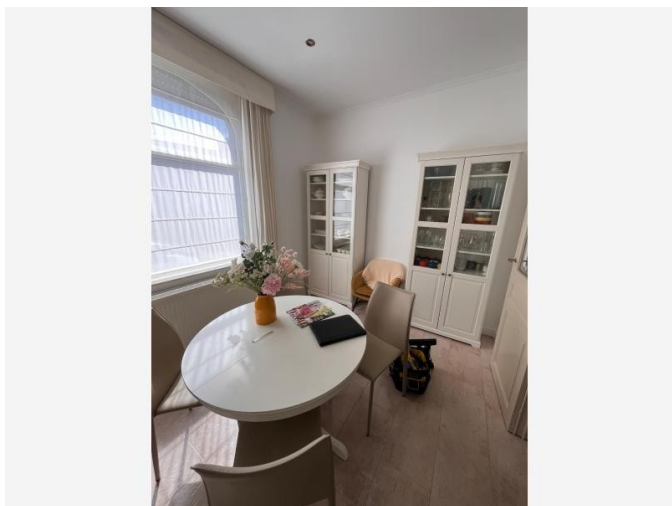
Vrije foto

De plafonds zijn gemaakt van niet-asbestverdachte materialen (bijvoorbeeld laminaat, gyproc, ...), deze toepassingen zijn niet asbestverdacht. We hebben echter niet kunnen vaststellen of er mogelijk asbestverdachte of asbesthoudende materialen achter deze toepassingen aanwezig zijn. Bij renovatie of sloop is het aangeraden om een destructief onderzoek te laten uitvoeren van deze toepassingen.

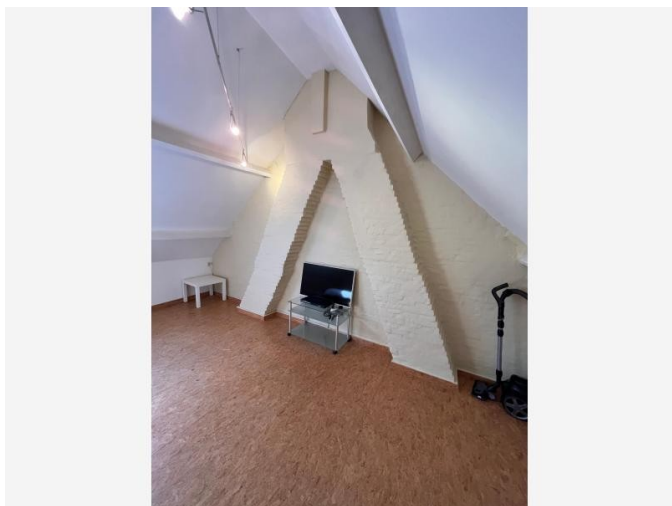
Vrije foto

Onderdak werd vernieuwd tijdens de dakwerken dd 2004, klant kon een factuur voorleggen. Zie bewijsdocument.

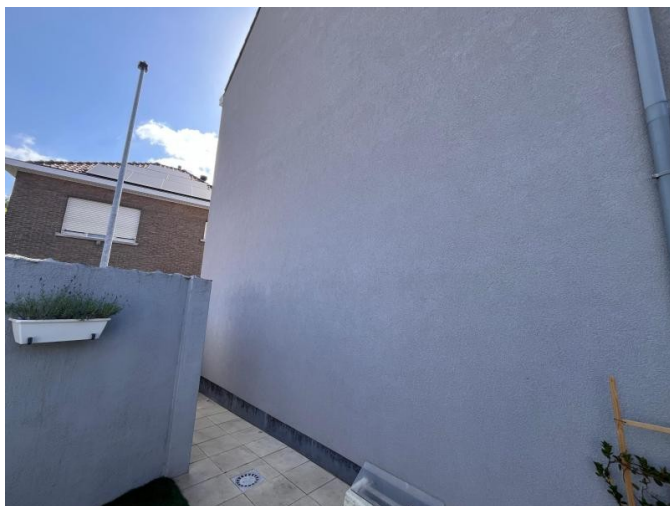
Vrije foto

Klant kon een factuur voorleggen van de plaatsing van de crepi dd. 2016 (zie bewijsdocument)

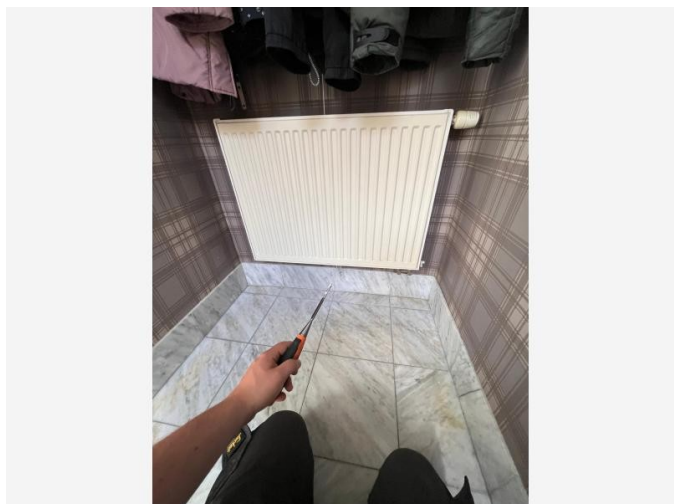
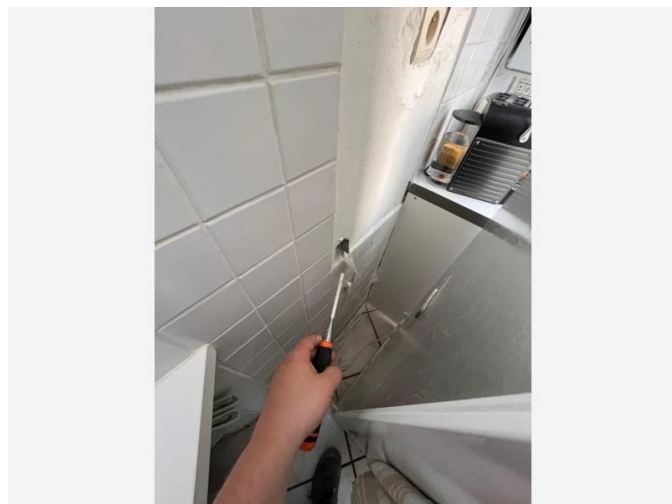
Geen asbest

#	Type	Referentie	Resultaat
6.1	Mengmonster	M1	Geen asbest

Beschrijving	Pleisterwerk muren
Omgeving	Binnen
Primaire drager	Binnenwand
Bindmiddel van materiaal	Gips - kalk
Gebondenheid op basis van bindmiddel	Niet-hechtgebonden
Hoeveelheid (oppervlakte - dikte - aantal)	• 230,00 m ² - 1,00 cm - 1 stuk
Totaal volume	2,30 m ³
Identificatiemethode	Vaststelling met monstername
Destructieve handeling voor identificatie	Nee
Opmerking	Deze oppervlakte, volumes en gewichten zijn niet gemeten, maar geschat op basis van een benadering van het aanwezig pleisterwerk in alle muren (de opgegeven hoeveelheden mogen niet gebruikt worden als maatstaf van heffing).

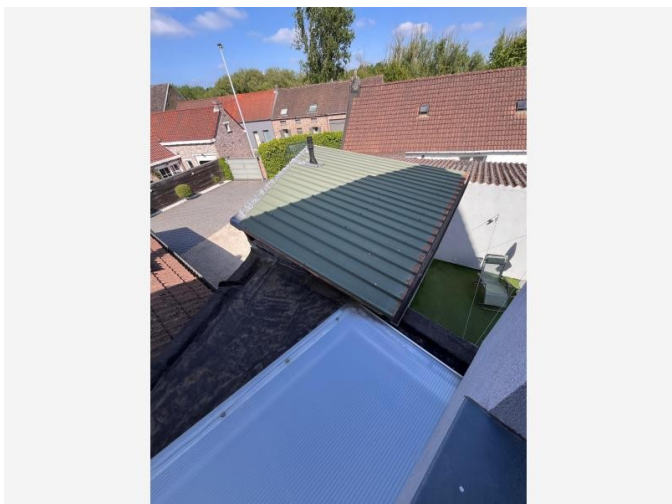
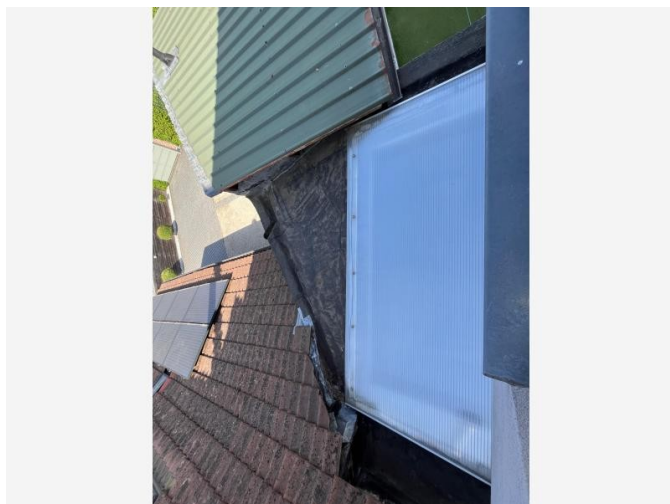
Fiche 7: Roofing plat dak

Geen asbest

#	Type	Referentie	Resultaat
7.1	Puntmonster	R1	Geen asbest

Beschrijving	Roofing plat dak
Omgeving	Buiten
Primaire drager	Plat dak
Bindmiddel van materiaal	Bitumen (roofing, teer, asfalt)
Gebondenheid op basis van bindmiddel	Hecht
Hoeveelheid (oppervlakte - aantal)	• 4,00 m ² - 1 stuk
Totale oppervlakte	4,00 m ²
Identificatiemethode	Vaststelling met monstername
Destructieve handeling voor identificatie	Nee
Opmerking	Deze oppervlakte, volumes en gewichten zijn niet gemeten, maar geschat op basis van een benadering van de aanwezige roofing (de opgegeven hoeveelheden mogen niet gebruikt worden als maatstaf voor heffingen). Om gevolgschade en lekkages te voorkomen en niet destructief te werk te gaan, is alleen de toplaag bemonsterd. We kunnen geen uitspraak doen over de onderliggende lagen. Bij renovatie of sloop dient er een destructief onderzoek uitgevoerd te worden van de roofing.
