Asbestinventarisatetest

Bleregemstraat 71, 1790 Affligem

Attestnummer : 20251231-000027.000

Uitgegeven op : 31.12.2025

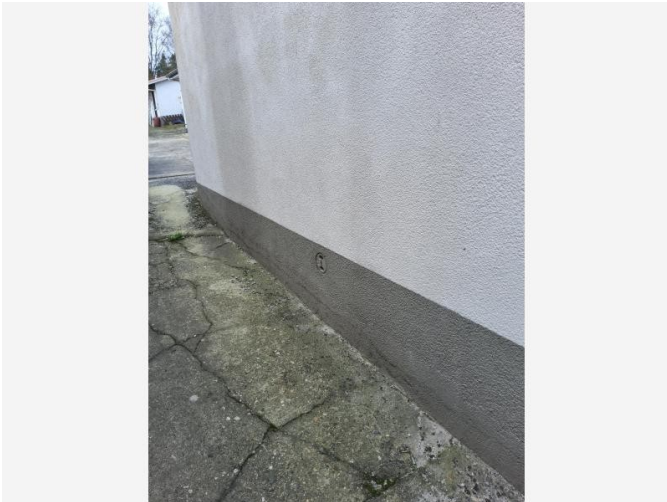
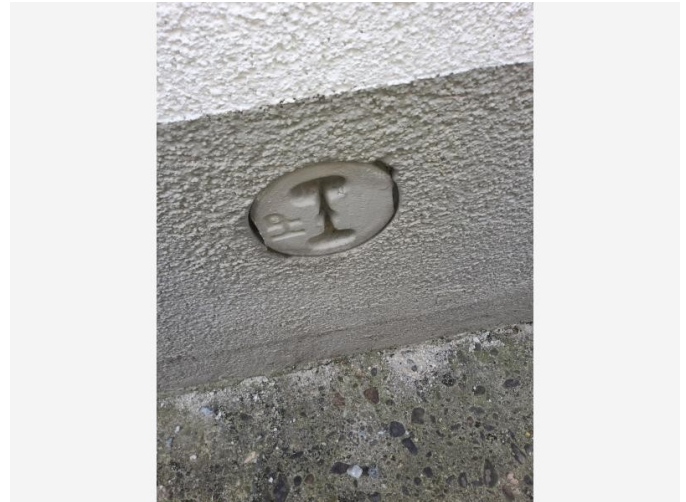
Laag materiaalrisico en/of verlaagde kans op vezelvrijgave

Gebondenheid	Categorie 1: hechtgebonden in oorsprong
Asbestsoort (vezeltype)	Crocidoliet aanwezig
Asbestconcentratie	Laag (< 50%)
Afschermingsgraad van het gehele materiaal	Geheel of deels vrij aan de buitenlucht
Toestand van het materiaal	Onbeschadigd, niet verweerd

Beschrijving	Roetluik
Omgeving	Binnen
Primaire drager	HVAC infrastructuur en uitrusting
Asbestmateriaal	Plaat, paneel, tablet - Generiek
Bindmiddel van asbestmateriaal	Cement
Gebondenheid op basis van bindmiddel	Hecht
Hoeveelheid (oppervlakte - dikte - aantal)	• 0,20 m ² - 1,00 cm - 1 stuk
Totaal volume	0,002 m ³
Eenvoudig bereikbaar	Ja
Bevestigingswijze	• Geklemd
Identificatiemethode	De asbestdeskundige beoordeelt het materiaal als asbestverdacht en dus asbesthoudend, en dit zonder monstername. Motivatie: De monstername brengt andere schade aan dan schade die inherent is aan de monstername.
Destructieve handeling voor identificatie	Nee
Opmerking	De hoeveelheid is een zo nauwkeurig mogelijke opmeting, waar evenwel kleine afwijkingen op mogelijk zijn.

- Zorg voor een veilig beheer. Vermijd het beschadigen van het asbestmateriaal. Controleer de toestand jaarlijks op wijzigingen.
- Voer bijkomende staalname(s) uit.

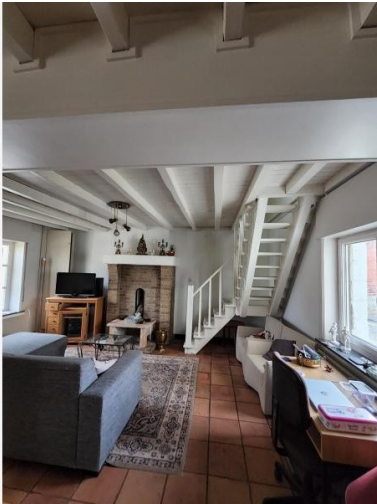
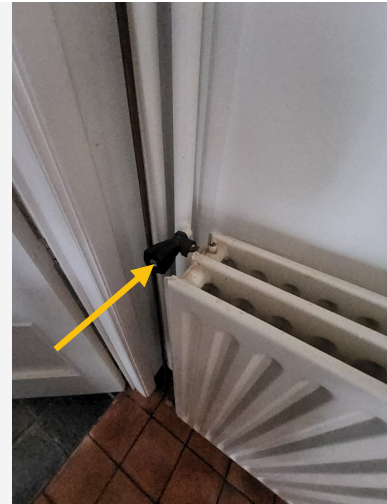
Eindbeoordeling materiaalrisico	Laag materiaalrisico en/of verlaagde kans op vezelvrijgave
---------------------------------	--

Gebondenheid	Categorie 1: hechtgebonden in oorsprong
Asbestsoort (vezeltype)	Crocidoliet aanwezig
Asbestconcentratie	Laag (< 50%)
Afschermingsgraad van het gehele materiaal	Geheel of deels (ook) vrij aan binnenluchtstromen
Toestand van het materiaal	Onbeschadigd, niet verweerd

Beschrijving	Oude radiatorknoppen
Omgeving	Binnen
Primaire drager	Ruimteverwarming
Asbestmateriaal	Plaat, paneel, tablet - Type Bakeliet
Bindmiddel van asbestmateriaal	Kunststof of -hars
Gebondenheid op basis van bindmiddel	Hecht
Hoeveelheid (oppervlakte - dikte - aantal)	• 0,50 m ² - 1,00 cm - 1 stuk
Totaal volume	0,005 m ³
Eenvoudig bereikbaar	Ja
Bevestigingswijze	• Geschroefd
Identificatiemethode	De asbestdeskundige beoordeelt het materiaal als asbestverdacht en dus asbesthoudend, en dit zonder monstername. Motivatie: De monstername brengt andere schade aan dan schade die inherent is aan de monstername.
Destructieve handeling voor identificatie	Nee
Opmerking	De hoeveelheid is een zo nauwkeurig mogelijke opmeting, waar evenwel kleine afwijkingen op mogelijk zijn.

- Zorg voor een veilig beheer. Vermijd het beschadigen van het asbestmateriaal. Controleer de toestand jaarlijks op wijzigingen.
- Voer bijkomende staalname(s) uit.

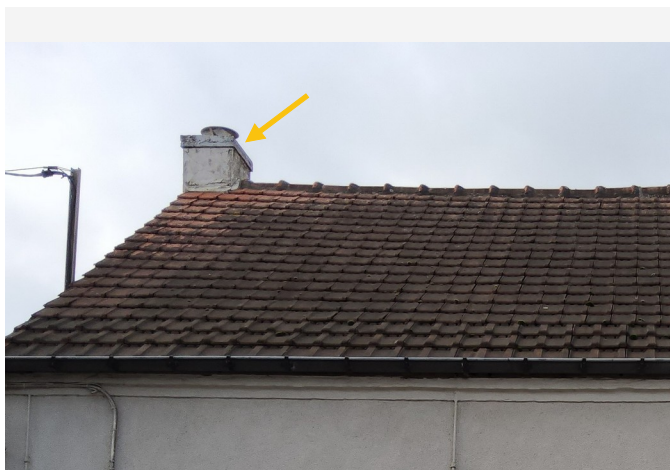
Situeringfoto

Tijdelijke beperking

Reden: Het te onderzoeken materiaal situeert zich hoger dan 3,50 m te rekenen vanaf een veilige ondergrond

Uitleg van de asbestdeskundige: De schouw bevat binnenin mogelijk een rookgaskanaal in asbestcement. Laat dit bij werken onderzoeken door een bevoegd technicus.

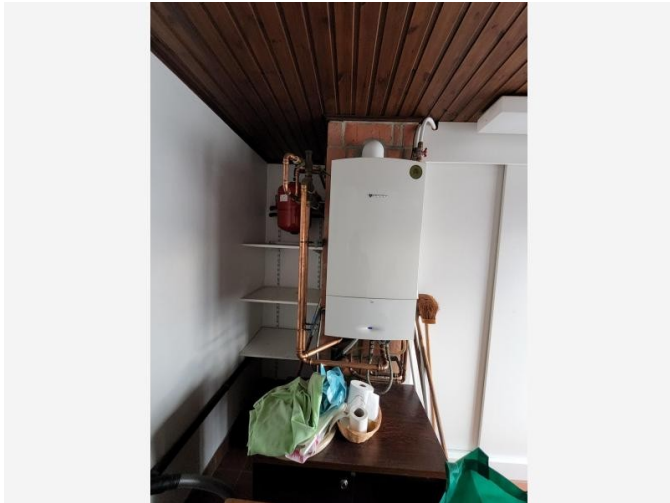
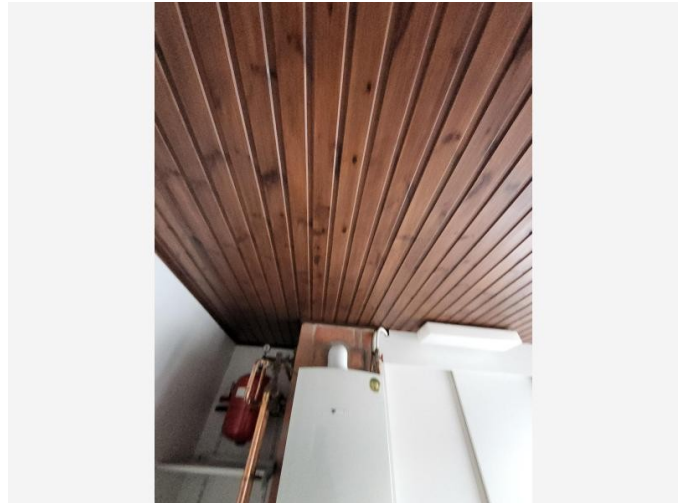
De plafonds zijn afgewerkt met niet-asbestverdachte voorzetpanelen. Controle en staalname van eventuele onderliggende materialen is enkel mogelijk mits uitbreiding naar een aanvullend destructief onderzoek.

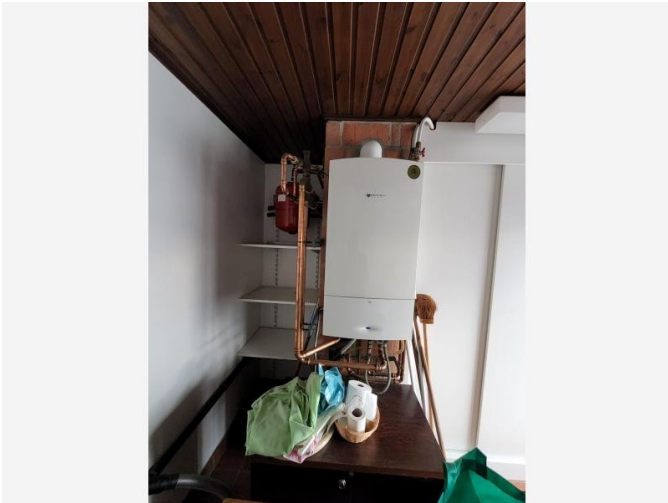
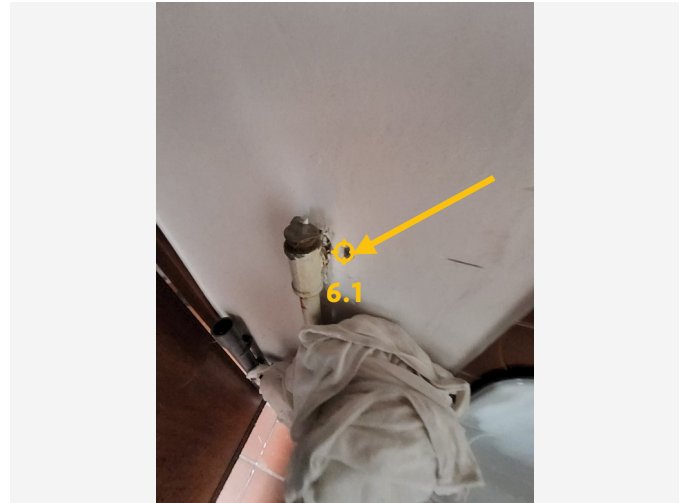
Fiche 6: Pleisterwerk wanden

Geen asbest

#	Type	Referentie	Resultaat
6.1	Mengmonster	MM01	Geen asbest

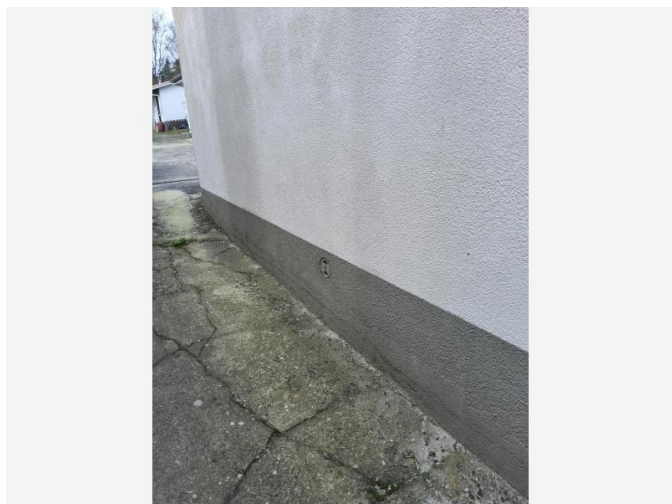
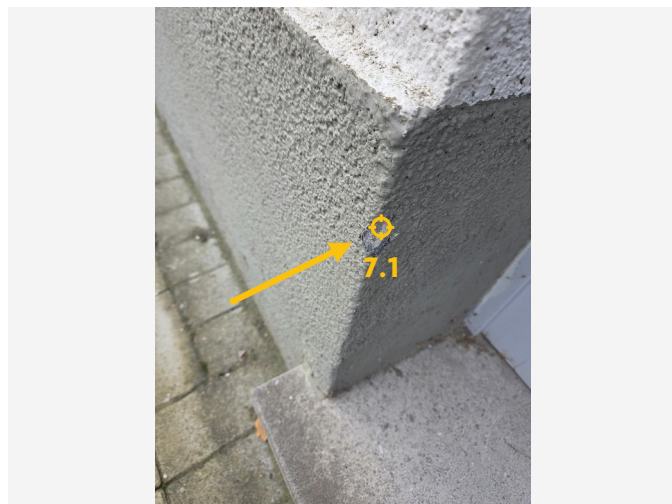
Fiche 7: Gevel met crepi

Geen asbest

#	Type	Referentie	Resultaat
7.1	Mengmonster	MM03	Geen asbest

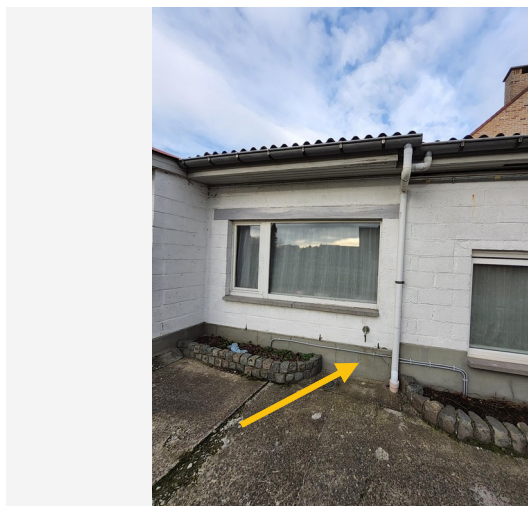
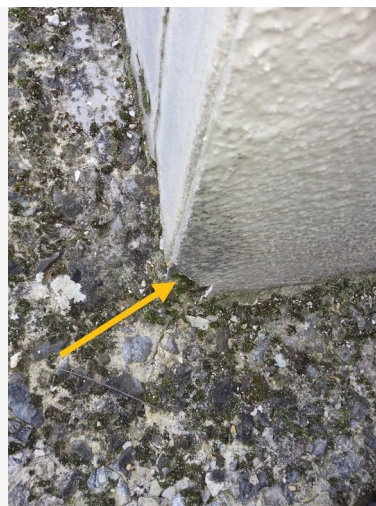
Fiche 8: Smeerlaag in cement (buiten)

Geen asbest

#	Type	Referentie	Resultaat
8.1	Mengmonster	MM02	Geen asbest
