# Asbestinventarisatetest

Broekkantstraat 24, 9200 Dendermonde

Attestnummer : 20260422-000061.000

**Niet-asbestveilig**

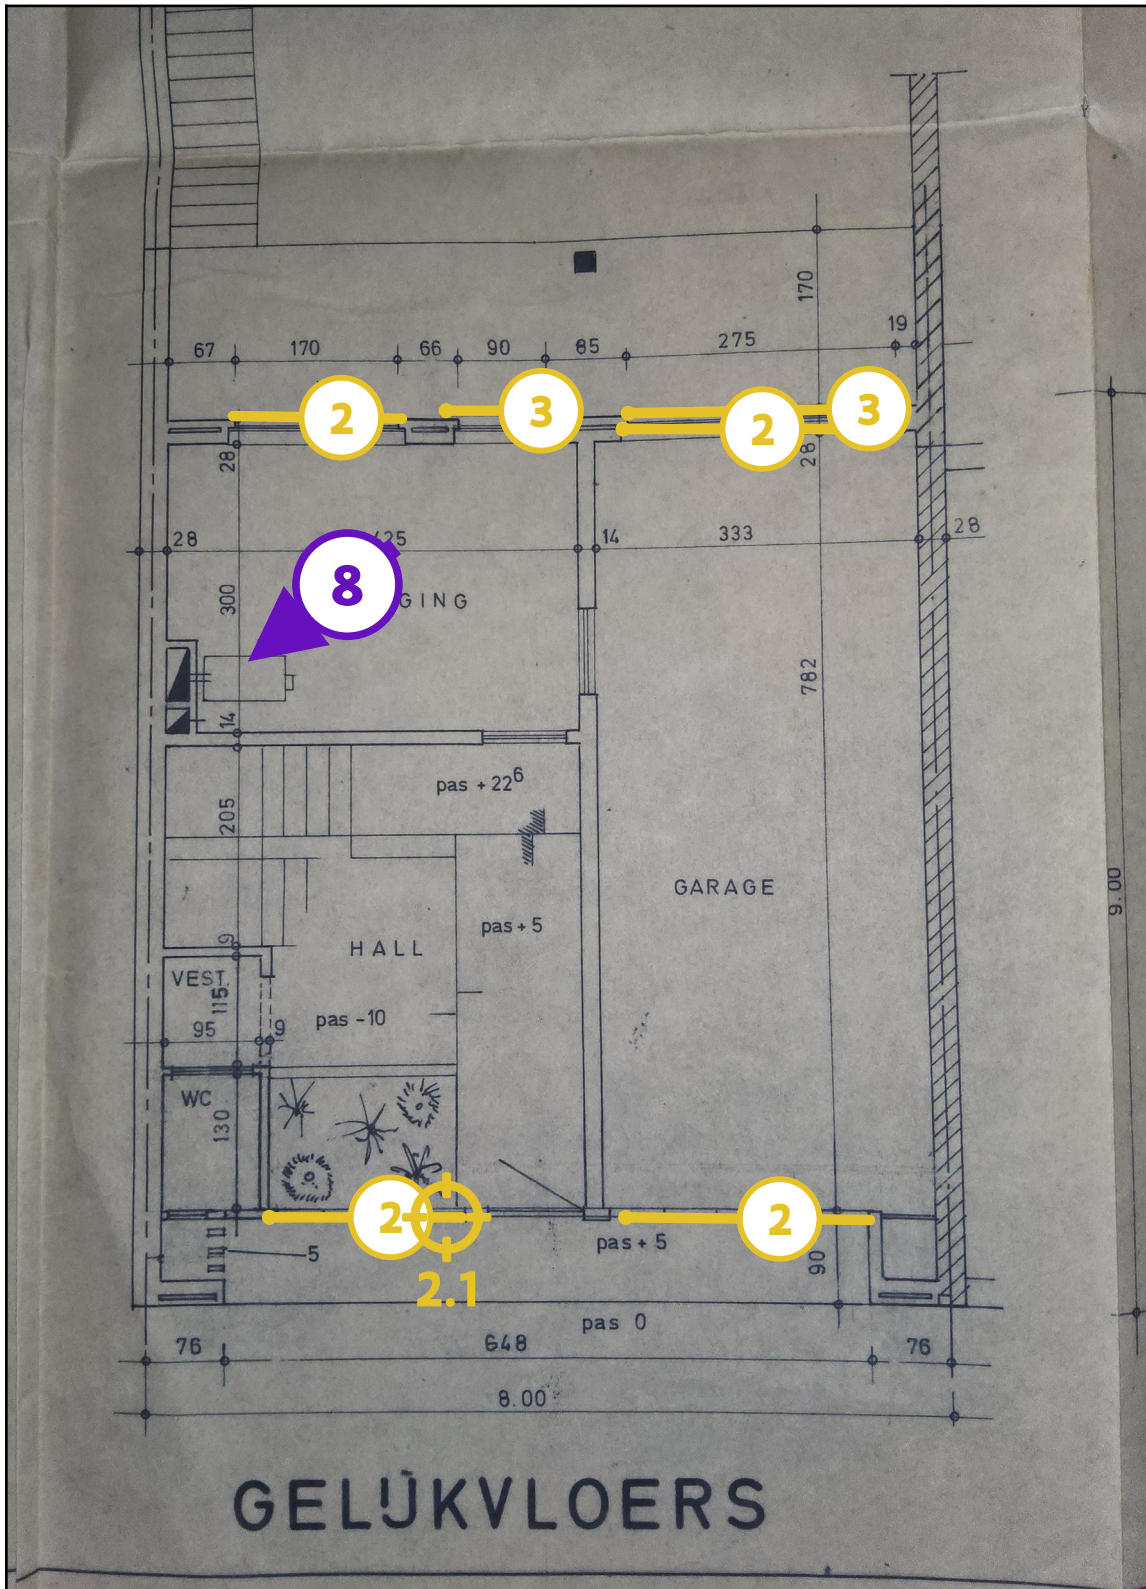
## Plan 2.1: Woning plan gelijkvloers

2. Mastiek (asbestverdacht)	Asbestmateriaal	Zorgvuldig beheren
2.1 Code: MM03	Puntmonster	-
3. Deurpaneel (type Glasal)	Asbestmateriaal	Zorgvuldig beheren
8. CV-brander	Overige ruimte of materiaal	-

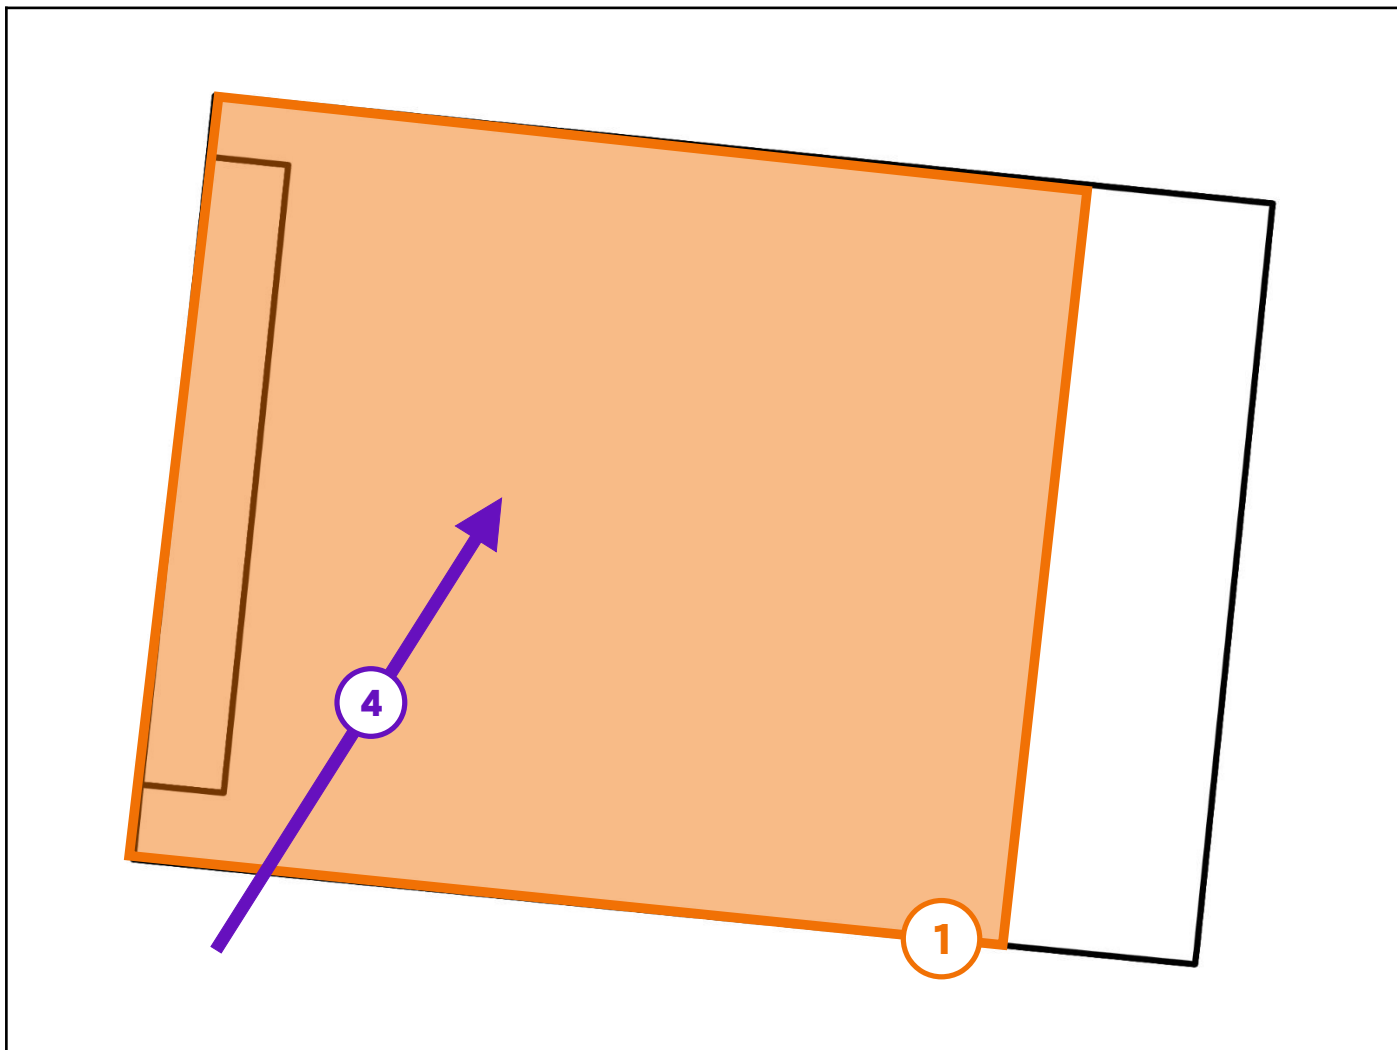
## Plan 2.4: Woning dakplan

Beschrijving	Type	Actie
1. Dak in cementleien	Asbestmateriaal	<a href="#">Verwijderen</a>
4. Schouw	Beperking	-

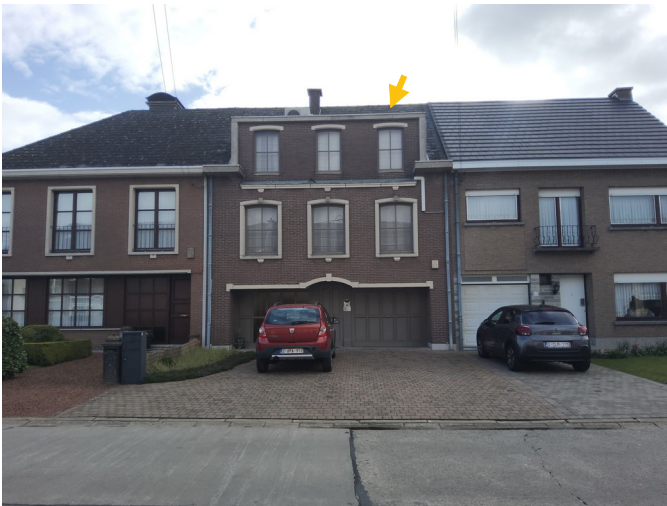
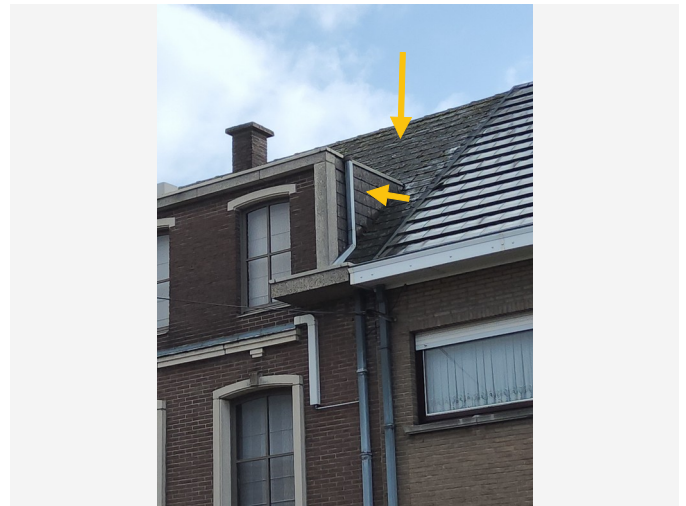
Het asbestmateriaal valt onder de mijlpaal van 2034.

Eindbeoordeling materiaalrisico	Verhoogd materiaalrisico en/of verhoogde kans op vezelvrijgave
---------------------------------	--

Gebondenheid	Categorie 1: hechtgebonden in oorsprong
Asbestsoort (vezeltype)	Crocidoliet aanwezig
Asbestconcentratie	Laag (< 50%)
Afschermingsgraad van het gehele materiaal	Geheel of deels vrij aan de buitenlucht, maar geen contact met binnenlucht
Toestand van het materiaal	Matig beschadigd, matig verweerd

<b>Beschrijving</b>	Dak in cementleien
<b>Omgeving</b>	Buiten
<b>Primaire drager</b>	Schuin dak
<b>Asbestmateriaal</b>	Dak- en gevelbekleding - Lei, shingle
<b>Bindmiddel van asbestmateriaal</b>	Cement
<b>Gebondenheid op basis van bindmiddel</b>	Hecht
<b>Hoeveelheid (oppervlakte - aantal)</b>	<ul style="list-style-type: none"><li>• 170,00 m<sup>2</sup> - 1 stuk</li></ul>
<b>Totale oppervlakte</b>	170,00 m <sup>2</sup>
<b>Eenvoudig bereikbaar</b>	Ja
<b>Bevestigingswijze</b>	<ul style="list-style-type: none"><li>• Geklemd</li><li>• Genageld, geniet</li></ul>
<b>Identificatiemethode</b>	<p>De asbestdeskundige beoordeelt het materiaal als asbestverdacht en dus asbesthoudend, en dit zonder monstername.</p> <p>Motivatie: Er is een onderzoeksbeperking die monstername verhindert; De ruimte of het materiaal bevindt zich hoger dan 3,5 meter vanaf een vaste ondergrond.</p>
<b>Destructieve handeling voor identificatie</b>	Nee

Verwijderen

- Verwijder dit asbestmateriaal zo snel mogelijk. Volg de toestand goed op.
- Hemelwater dat afspoelt van asbestcement daken of gevels kan asbestdeeltjes bevatten. Gebruik het enkel voor gesloten circuits (bv. spoelen toiletten). Reinig na het vervangen van het dak of de gevel de dakgoten en regenwaterput of -ton om asbesthoudend sediment of slib te verwijderen

- Eenvoudige handelingen: mag via doe-het-zelf of door werknemer(s) met opleidingsattest eenvoudige handelingen  
Deze toepassing mag door een aannemer die over een opleidingsattest eenvoudige handelingen beschikt of door een particulier (doe-het-zelver), verwijderd worden indien er geen verhoogd risico op vrijgave van asbestvezels (max. concentratie 0,01 vezels/cm<sup>3</sup> - CODEX Art. VI.3-54) ontstaat en de toepassing voorafgaand wordt gefixeerd/bevochtigd. De individuele elementen moeten zonder machinale werktuigen (boormachine, slijpschijf, hogedrukreiniger, etc.) en zonder breken of gooien een voor een losgemaakt worden en dubbel en luchtdicht verpakt afgevoerd worden naar een erkend afvalpunt (recyclagepark). Daar moeten ze voorzichtig in de container voor asbestafval worden gelegd. Op het recyclagepark worden uitsluitend hechtgebonden asbestmaterialen aanvaard. Niet-hechtgebonden asbestmaterialen kunnen enkel bij een erkend asbestverwijderaar of asbestafvalverwerker worden aangeboden.

- Eenvoudige handelingen: enkel door erkend asbestverwijderaar  
Indien bovenstaande criteria worden overschreden:

Deze toepassing kan enkel door een erkende asbestverwijderaar verwijderd worden omdat er hier automatisch een verhoogd risico op vrijgave van asbestvezels (max. concentratie 0,01 vezels/cm<sup>3</sup> - CODEX - Art. VI.3-54) ontstaat. (Bron: VLAREM II: 6.4.0.1 par1, par2 en par3). Een erkend asbestverwijderaar moet ingeschakeld worden voor deze toepassingen die niet (kunnen) worden verwijderd door de couveuzemethode, door hermetische zone of door de materialen beschreven in Vlarem II, art. 6.4.0.1 par2. (Bron: Leidraad bij het Inspectieprotocol)

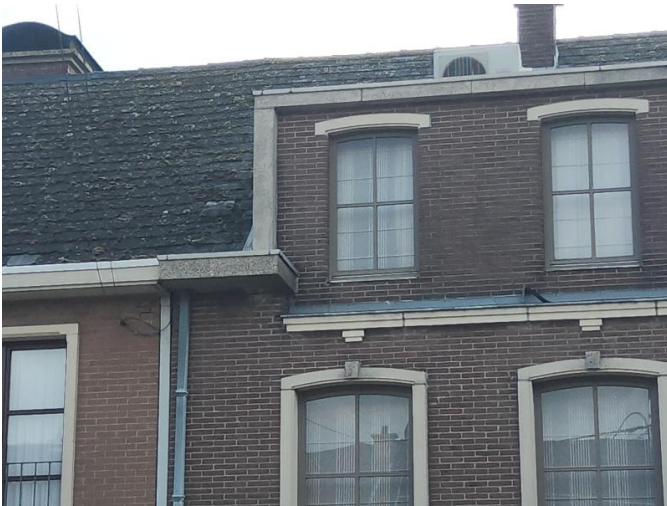
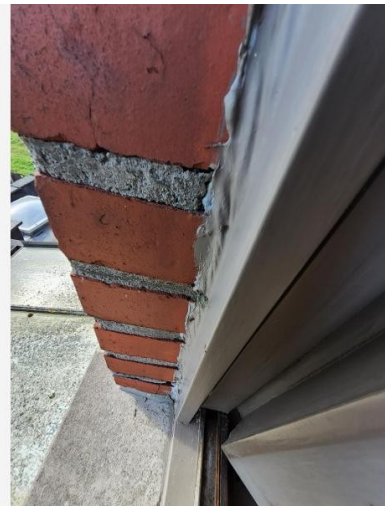
Het asbestmateriaal valt onder de mijlpaal van 2040.

Laag materiaalrisico en/of verlaagde kans op vezelvrijgave

Gebondenheid	Categorie 1: hechtgebonden in oorsprong
Asbestsoort (vezeltype)	Alleen chrysotiel aanwezig
Asbestconcentratie	Laag (< 50%)
Afschermingsgraad van het gehele materiaal	Geheel of deels vrij aan de buitenlucht, maar geen contact met binnenlucht
Toestand van het materiaal	Licht beschadigd, licht verweerd. Intacte calciumsilicaatplaat of materiaal met categorie 3-gebondenheid

#	Type	Referentie	Resultaat
2.1	Puntmonster	MM03	Chrysotiel

<b>Beschrijving</b>	Mastiek (asbestverdacht)
<b>Omgeving</b>	Binnen
<b>Primaire drager</b>	Wandopening verticaal (raam, deur, ...)
<b>Asbestmateriaal</b>	In-situ afwerkingslagen - Pasta, stopverf, voegsel, stopsel, vulsel, mastiek, katten, ...
<b>Bindmiddel van asbestmateriaal</b>	Kitten, mastiek, pasta
<b>Gebondenheid op basis van bindmiddel</b>	Hecht
<b>Hoeveelheid (lengte - aantal)</b>	<ul style="list-style-type: none"><li>• 10,00 m - 1 stuk</li></ul>
<b>Totale lengte</b>	10,00 m
<b>Eenvoudig bereikbaar</b>	Ja
<b>Bevestigingswijze</b>	<ul style="list-style-type: none"><li>• Verlijmd, ingegoten, versmeerd</li></ul>
<b>Identificatiemethode</b>	Een monstername door de asbestdeskundige met laboanalyse door een asbestlabo.
<b>Destructieve handeling voor identificatie</b>	Nee
<b>Opmerking</b>	De hoeveelheid is een zo nauwkeurig mogelijke opmeting, waar evenwel kleine afwijkingen op mogelijk zijn.

Zorgvuldig beheren

- Zorg voor een veilig beheer. Vermijd het beschadigen van het asbestmateriaal. Controleer de toestand jaarlijks op wijzigingen.

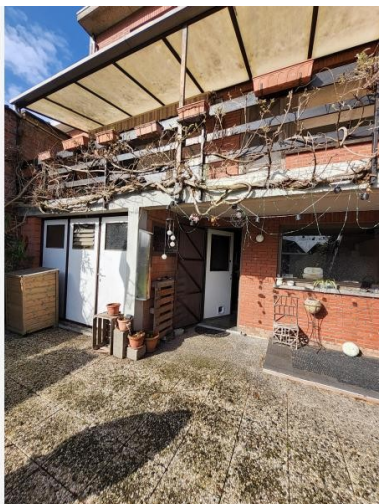
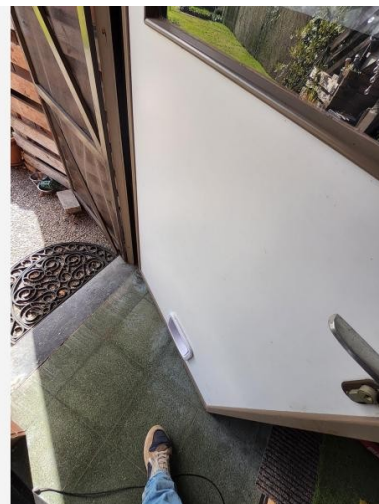
Het asbestmateriaal valt onder de mijlpaal van 2040.

Laag materiaalrisico en/of verlaagde kans op vezelvrijgave

<b>Gebondenheid</b>	Categorie 1: hechtgebonden in oorsprong
<b>Asbestsoort (vezeltype)</b>	Crocidoliet aanwezig
<b>Asbestconcentratie</b>	Laag (< 50%)
<b>Afschermingsgraad van het gehele materiaal</b>	Geheel of deels vrij aan de binnenlucht, maar geen contact met binnenluchtstromen
<b>Toestand van het materiaal</b>	Onbeschadigd, niet verweerd

Beschrijving	Deurpaneel (type Glasal)
Omgeving	Buiten
Primaire drager	Wandopening verticaal (raam, deur, ...)
Asbestmateriaal	Plaat, paneel, tablet - Geëmailleerd, type Glasal
Bindmiddel van asbestmateriaal	Cement
Gebondenheid op basis van bindmiddel	Hecht
Hoeveelheid (oppervlakte - dikte - aantal)	<ul style="list-style-type: none"><li>• 7,00 m<sup>2</sup> - 0,20 cm - 1 stuk</li></ul>
Totaal volume	0,014 m <sup>3</sup>
Eenvoudig bereikbaar	Ja
Bevestigingswijze	<ul style="list-style-type: none"><li>• Geklemd</li><li>• Verlijmd, ingegoten, versmeerd</li></ul>
Identificatiemethode	<p>De asbestdeskundige beoordeelt het materiaal als asbestverdacht en dus asbesthoudend, en dit zonder monstername.</p> <p>Motivatie: De monstername brengt andere schade aan dan schade die inherent is aan de monstername.</p>
Destructieve handeling voor identificatie	Nee
Opmerking	De hoeveelheid is een zo nauwkeurig mogelijke opmeting, waar evenwel kleine afwijkingen op mogelijk zijn.

Zorgvuldig beheren

- Zorg voor een veilig beheer. Vermijd het beschadigen van het asbestmateriaal. Controleer de toestand jaarlijks op wijzigingen.
- Voer bijkomende staalname(s) uit.

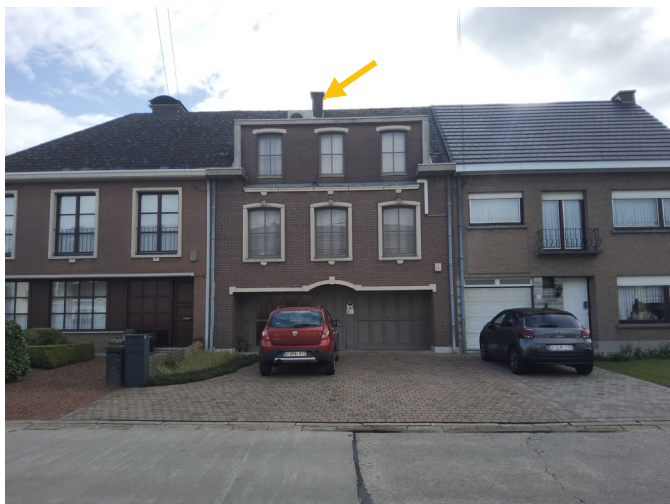
**Reden:** Het te onderzoeken materiaal situeert zich hoger dan 3,50 m te rekenen vanaf een veilige ondergrond

**Uitleg van de asbestdeskundige:** De schouw bevat binnenin mogelijk een rookgaskanaal in asbestcement. Laat dit bij werken onderzoeken door een bevoegd technicus.

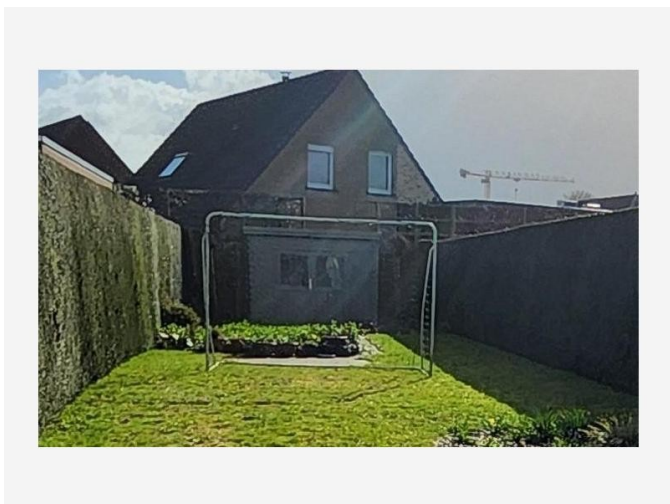
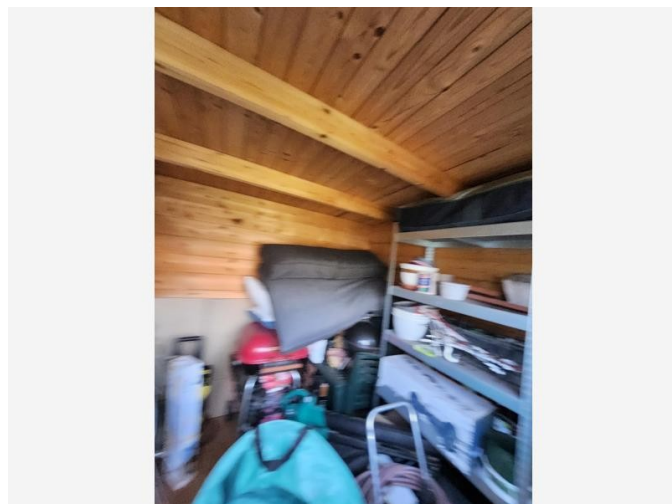
<b>Basis voor advies</b>	De asbestdeskundige beoordeelt het materiaal als niet-asbestverdacht.
--------------------------	---

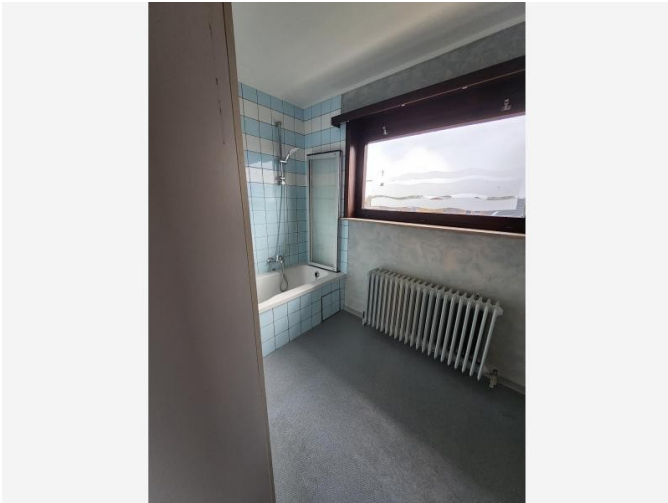
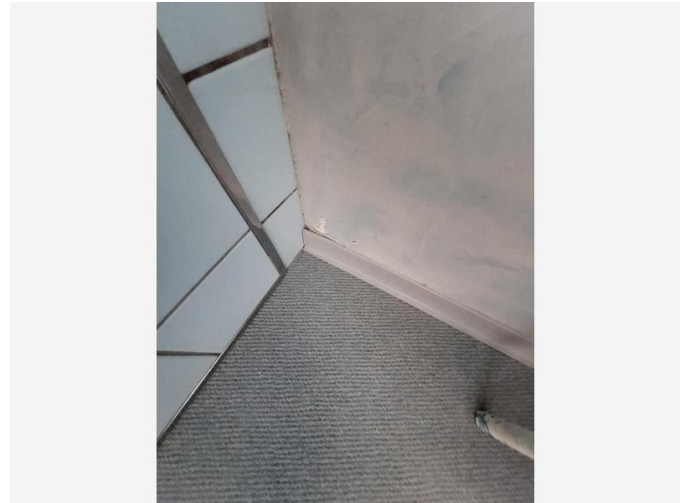
## Fiche 6: Pleisterwerk wanden

Geen asbest

#	Type	Referentie	Resultaat
6.1	Mengmonster	MM01	Geen asbest

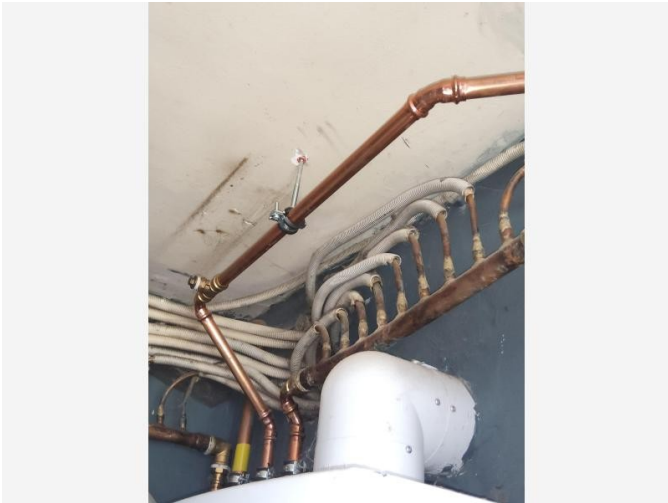
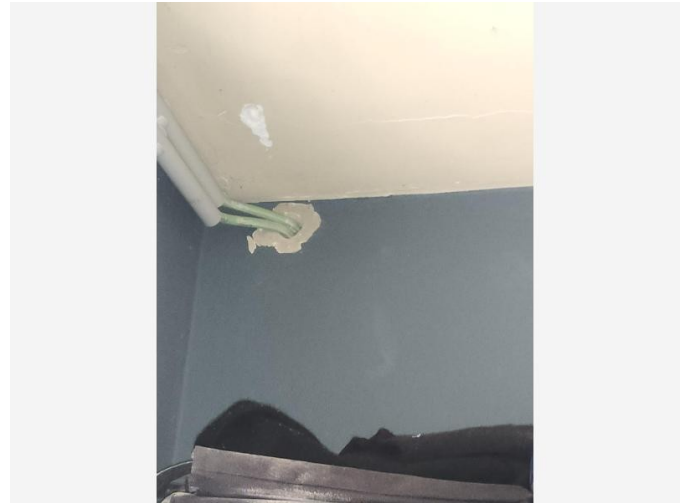
## Fiche 7: Pleisterwerk plafonds

Geen asbest

#	Type	Referentie	Resultaat
7.1	Mengmonster	MM02	Geen asbest

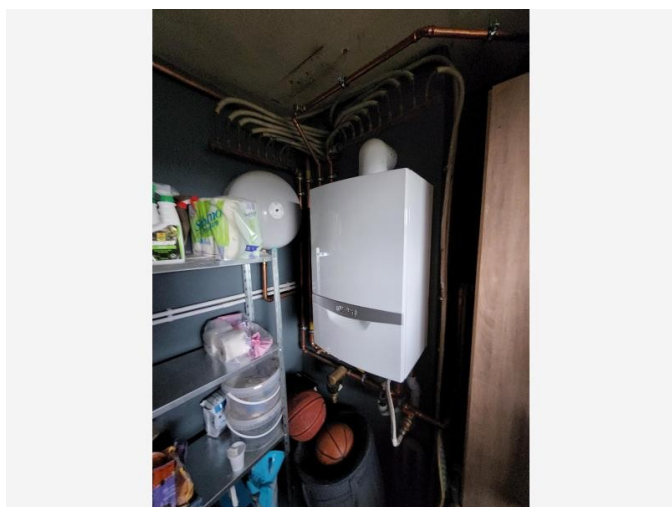
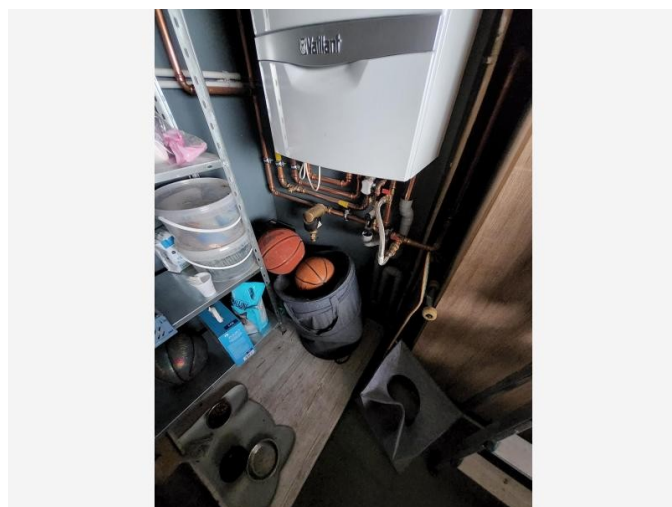
### Fiche 8: CV-brander

Beschrijving	Notitie	Terug te vinden op plannen
Fiche 8: CV-brander	De CV-brander bevat geen asbestverdachte materialen.	Plan 2.1: Woning plan gelijkvloers
