Asbestinventarisatietest

Plaatsstraat 103, 1570 Pajottegem

Attestnummer : 20250520-000065.001

Uitgegeven op : 20.05.2025

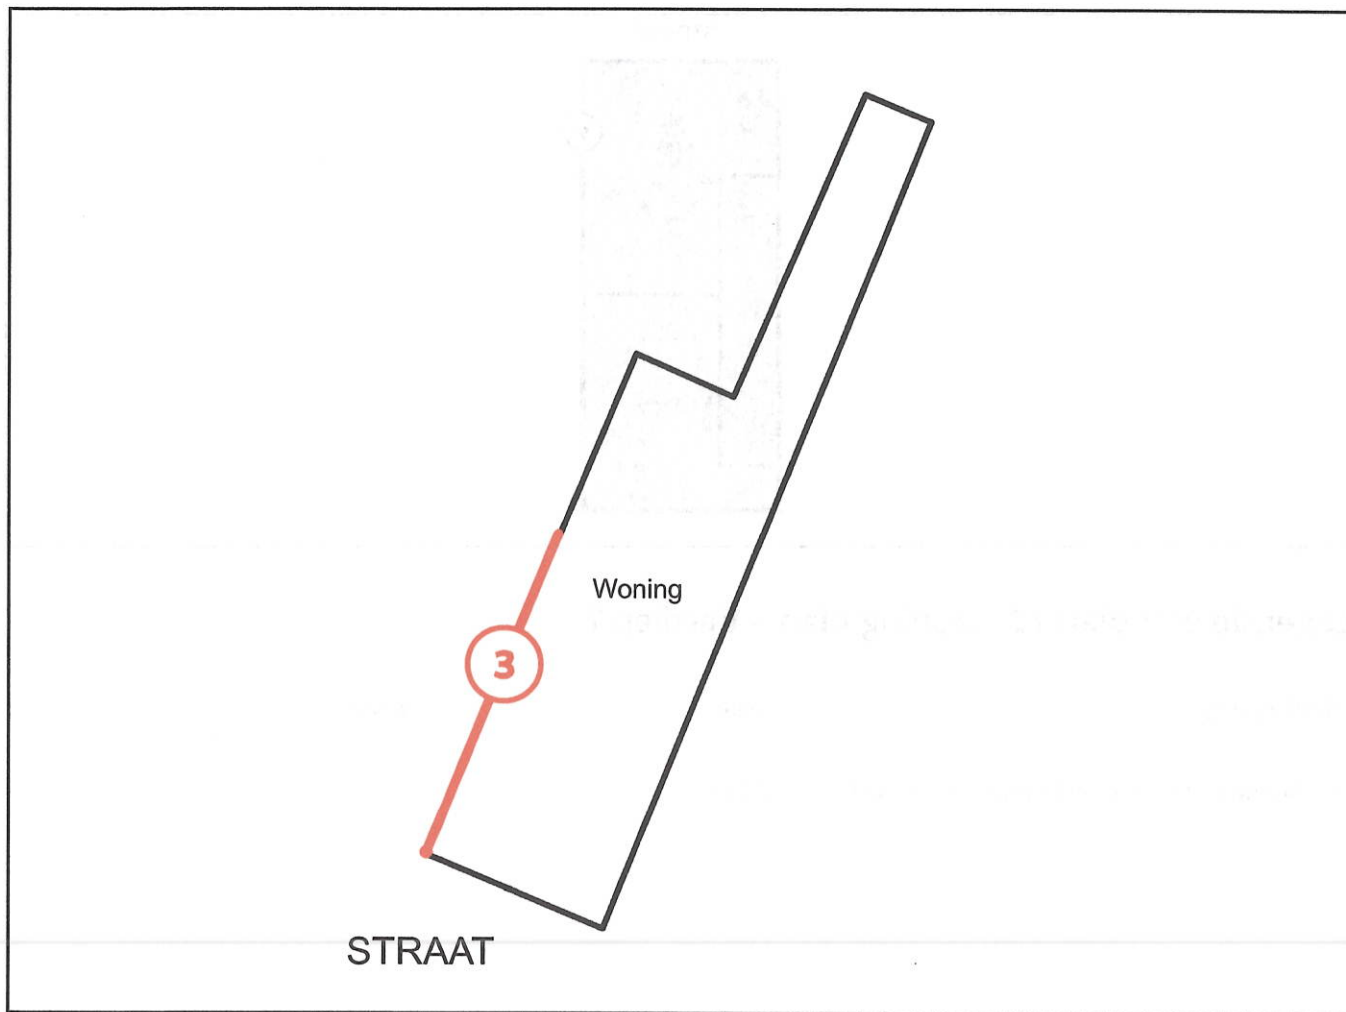
Plan 1.1: Woning plan - Gevels

Beschrijving	Type	Actie
3. Leien tegen zijgevel	Asbestmateriaal	Verwijderen

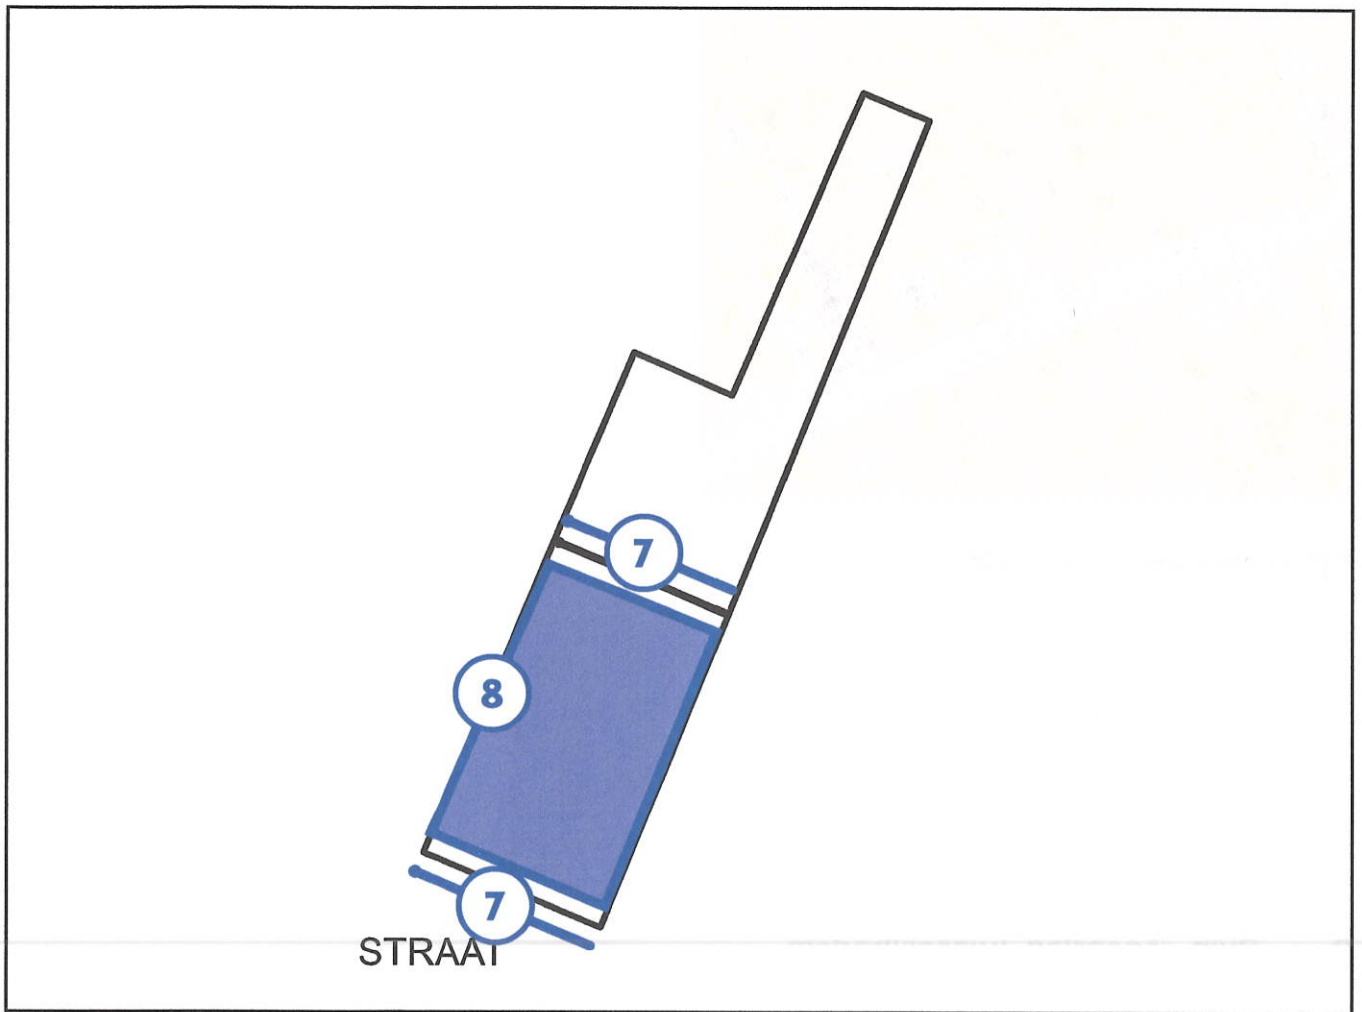
Plan 1.9: Woning plan - Dak

Beschrijving	Type	Actie
7. Dakgoot - VD2	Beperking	-
8. Onderdak woning - VD2	Beperking	-

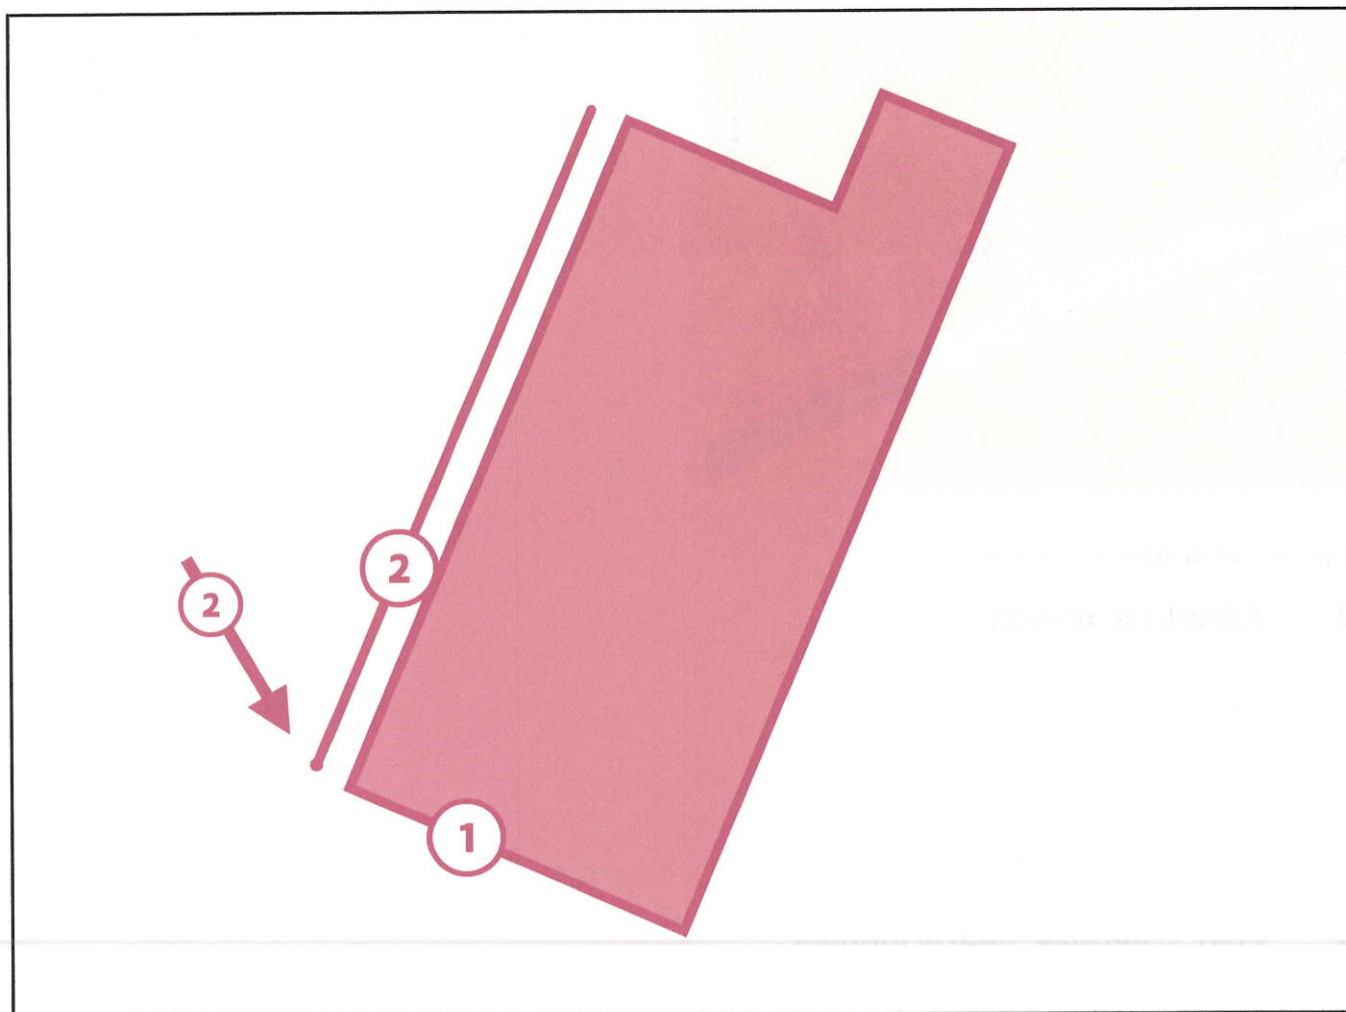
Plan 3.1: Tuinhuis plan

Beschrijving	Type	Actie
1. Golfplaten in vezelcement	Asbestmateriaal	Dringend verwijderen
2. Sediment van golfplaten in dakgoot + ton - Tuinhuis	Asbestmateriaal	Dringend verwijderen

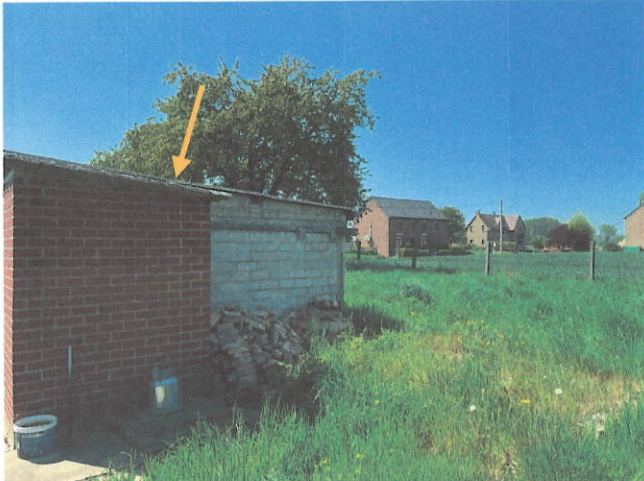
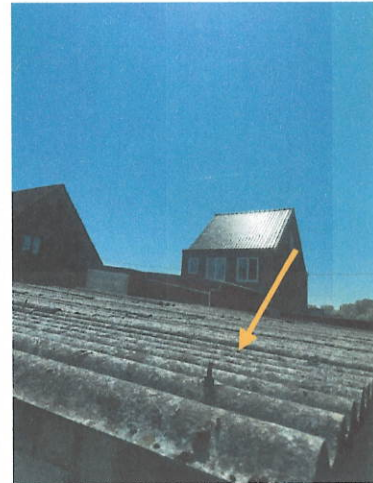
Fiche 1: Golfplaten in vezelcement

Eindbeoordeling materiaalrisico	Hoog materiaalrisico en/of hoge kans op vezelvrijgave
---------------------------------	---

Gebondenheid	Categorie 1: hechtgebonden in oorsprong
Asbestsoort (vezeltype)	Crocidoliet aanwezig
Asbestconcentratie	Laag (< 50%)
Afschermingsgraad van het gehele materiaal	Geheel of deels (ook) vrij aan de binnenlucht
Toestand van het materiaal	Matig beschadigd, matig verweerd

Beschrijving	Golfplaten in vezelcement
Omgeving	Grenst aan binnen- en buitenlucht
Primaire drager	Schuin dak
Asbestmateriaal	Dak- en gevelbekleding - Golfplaat
Bindmiddel van asbestmateriaal	Cement
Gebondenheid op basis van bindmiddel	Hecht
Hoeveelheid (oppervlakte - aantal)	• 45,00 m ² - 1 stuk
Totale oppervlakte	45,00 m ²
Eenvoudig bereikbaar	Ja
Bevestigingswijze	• Geschroefd
Identificatiemethode	Vaststelling zonder monstername
Destructieve handeling voor identificatie	Nee
Opmerking	Hoeveelheid is bij benadering.

Dringend verwijderen

- Verwijder dit asbestmateriaal zo snel mogelijk. Volg de toestand goed op.
- Hemelwater dat afspoelt van asbestcement daken of gevels kan asbestdeeltjes bevatten. Gebruik het enkel voor gesloten circuits (bv. spoelen toiletten). Reinig na het vervangen van het dak of de gevel de dakgoten en regenwaterput of -ton om asbesthoudend sediment of slib te verwijderen

- Eenvoudige handelingen: mag via doe-het-zelf of door werknemer(s) met opleidingsattest eenvoudige handelingen
Raadpleeg de actuele wetgeving op de website van OVAM. Onder strikte voorwaarden is het eventueel toegestaan om deze toepassing zelf te verwijderen.
- Eenvoudige handelingen: enkel door erkend asbestverwijderaar
Gezien de staat van de golfplaten, die redelijk verweerd zijn, en hoewel deze eventueel door eenvoudige handelingen verwijderd kunnen worden, adviseer ik als deskundige om de verwijdering te laten uitvoeren door een erkende asbestverwijderaar. Dit garandeert de veiligheid van zowel de bewoners als de burens.

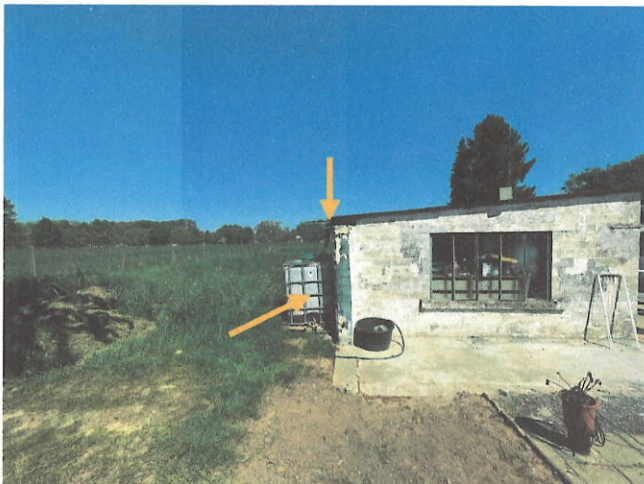
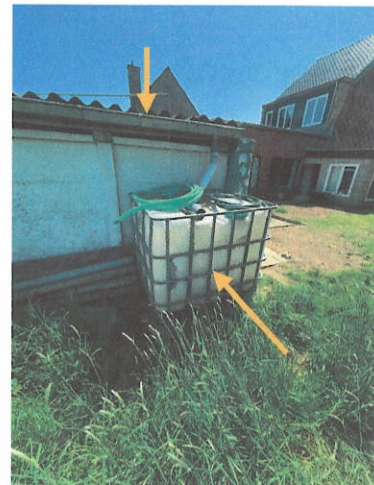
Fiche 2: Sediment van golfplaten in dakgoot + ton – Tuinhuis

Beschrijving	Sediment van golfplaten in dakgoot + ton - Tuinhuis
Type afvalstof	Betreft resten (contaminatie) van verwerking of beschadiging
Type resten (contaminatie)	<ul style="list-style-type: none"> • Stof, deeltjes < 4 mm, flinters, gruis (los, opliggend) • Stukken, fragmenten (los, opliggend) • Stukken, fragmenten (vermengd in materiaal)
Besmette materialen	<ul style="list-style-type: none"> • Organisch materiaal (mos, mest, vegetatie, ...) • Sediment (dakgoot, afvoerbuis, regenwaterput, ...)
Bron van de resten	In dakgoot en regenton situeren zich mos, vegetatie en slib, afkomstig van golfplaten in vezelcement.
Omgeving	Buiten
Primaire drager	Infrastructuur hemelwater (opvang en afvoer)
Gebondenheid resten	Niet hecht
Hoeveelheid (gewicht - aantal)	• 10,00 kg - 1 stuk
Totaal gewicht	10,00 kg
Eenvoudig bereikbaar	Ja
Identificatiemethode	Vaststelling zonder monstername
Opmerking	Gewicht is bij benadering.

Dringend verwijderen

- Verwijder het asbestafval.

- Eenvoudige handelingen: mag via doe-het-zelf of door werknemer(s) met opleidingsattest eenvoudige handelingen
Het is aangewezen om het materiaal te laten verwijderen door werknemers met opleidingsattest eenvoudige handelingen. Maak dakgoot nat en verwijder het asbesthoudende slib: deponeer in zak en verwijder als asbestafval. Gebruik van persoonlijke beschermingsmiddelen + fixatie + dubbel verpakken zijn belangrijk. Ik verwijs naar de toelichting achteraan in het asbestattest, waar de methodieken asbestverwijdering worden beschreven.

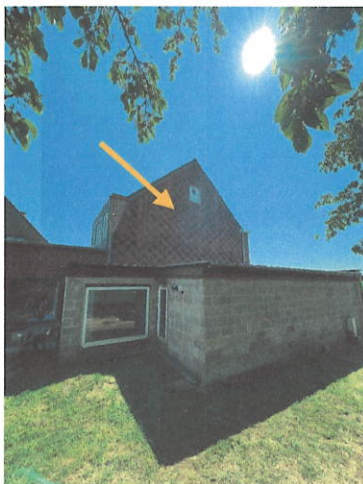
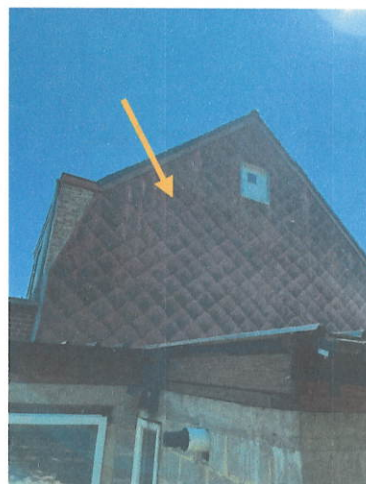
Fiche 3: Leien tegen zijgevel

Eindbeoordeling materiaalisico	Verhoogd materiaalisico en/of verhoogde kans op vezelvrijgave
--------------------------------	---

Gebondenheid	Categorie 1: hechtgebonden in oorsprong
Asbestsoort (vezeltype)	Crocidoliet aanwezig
Asbestconcentratie	Laag (< 50%)
Afschermingsgraad van het gehele materiaal	Geheel of deels vrij aan de buitenlucht
Toestand van het materiaal	Matig beschadigd, matig verweerd

Beschrijving	Leien tegen zijgevel
Omgeving	Buiten
Primaire drager	Wand buitenschil
Asbestmateriaal	Dak- en gevelbekleding - Lei, shingle
Bindmiddel van asbestmateriaal	Cement
Gebondenheid op basis van bindmiddel	Hecht
Hoeveelheid (oppervlakte - aantal)	• 45,00 m ² - 1 stuk
Totale oppervlakte	45,00 m ²
Eenvoudig bereikbaar	Ja
Bevestigingswijze	• Genageld, geniet
Identificatiemethode	Vaststelling zonder monsternamen
Destructieve handeling voor identificatie	Nee
Opmerking	Hoeveelheid is bij benadering.

Verwijderen

- Zorg voor een veilig beheer. Vermijd het beschadigen van het asbestmateriaal. Controleer de toestand jaarlijks op wijzigingen.
- Verwijder dit asbestmateriaal zo snel mogelijk. Volg de toestand goed op.
- Hemelwater dat afspoelt van asbestcement daken of gevels kan asbestdeeltjes bevatten. Gebruik het enkel voor gesloten circuits (bv. spoelen toiletten). Reinig na het vervangen van het dak of de gevel de dakgoten en regenwaterput of -ton om asbesthoudend sediment of slib te verwijderen

- Eenvoudige handelingen: mag via doe-het-zelf of door werknemer(s) met opleidingsattest eenvoudige handelingen
Raadpleeg de actuele wetgeving op de website van OVAM. Onder strikte voorwaarden is het eventueel toegestaan om deze toepassing zelf te verwijderen.
- Eenvoudige handelingen: enkel door erkend asbestverwijderaer
Gezien de staat van de leien, die redelijk verweerd zijn, en hoewel deze eventueel door eenvoudige handelingen verwijderd kunnen worden, adviseer ik als deskundige om de verwijdering te laten uitvoeren

door een erkende asbestverwijderaar. Dit garandeert de veiligheid van zowel de bewoners als de burens.

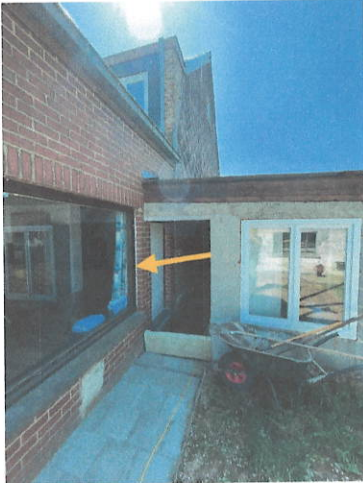
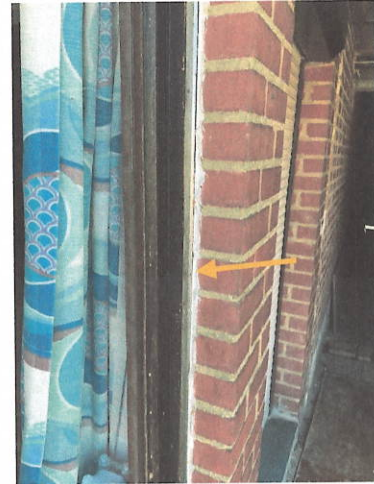
Fiche 4: Mastiek tussen gevel en schrijnwerk

Eindbeoordeling materiaalrisico	Laag materiaalrisico en/of verlaagde kans op vezelvrijgave
---------------------------------	--

Gebondenheid	Categorie 1: hechtgebonden in oorsprong
Asbestsoort (vezeltype)	Amfibool aanwezig, uitgezonderd crocidoliet
Asbestconcentratie	Laag (< 50%)
Afschermingsgraad van het gehele materiaal	Geheel of deels vrij aan de buitenlucht
Toestand van het materiaal	Licht beschadigd, licht verweerd. Intact calciumsilicaatmateriaal of categorie III 'gebondenheid'

Beschrijving	Mastiek tussen gevel en schrijnwerk
Omgeving	Buiten
Primaire drager	Wandopening verticaal (raam, deur, ...)
Asbestmateriaal	In-situ afwerkingslagen - Pasta, stopverf, voegsel, stopsel, vulsel, mastiek, katten, ...
Bindmiddel van asbestmateriaal	Kitten, mastiek, pasta
Gebondenheid op basis van bindmiddel	Hecht
Hoeveelheid (gewicht - aantal)	• 2,00 kg - 1 stuk
Totaal gewicht	2,00 kg
Eenvoudig bereikbaar	Ja
Bevestigingswijze	• Verlijmd, ingegoten, versmeerd
Identificatiemethode	Vaststelling zonder monstername
Destructieve handeling voor identificatie	Nee
Opmerking	Betreft de hoeveelheid in totaliteit. Gewicht is bij benadering.

Zorgvuldig beheren

- Zorg voor een veilig beheer. Vermijd het beschadigen van het asbestmateriaal. Controleer de toestand jaarlijks op wijzigingen.
- Verwijder dit asbestmateriaal zo snel mogelijk. Volg de toestand goed op.

- Eenvoudige handelingen: mag via doe-het-zelf of door werknemer(s) met opleidingsattest eenvoudige handelingen
Raadpleeg de actuele wetgeving op de website van OVAM. Onder strikte voorwaarden is het eventueel toegestaan om deze toepassing zelf te verwijderen.
- Eenvoudige handelingen: enkel door erkend asbestverwijderaar
Hoewel de mastiek eventueel via eenvoudige handelingen verwijderd kan worden, adviseer ik als deskundige om de verwijdering te laten uitvoeren door een erkende asbestverwijderaar. Dit garandeert de veiligheid van zowel de bewoners als de bureu.

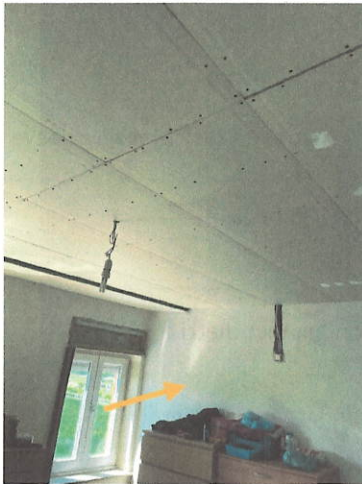
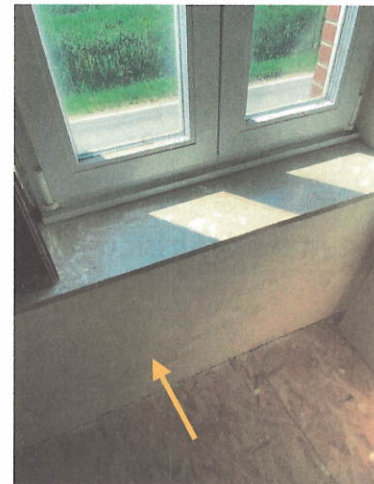
Fiche 5: Pleisterwerk muren

Eindbeoordeling materiaalrisico	Laag materiaalrisico en/of verlaagde kans op vezelvrijgave
---------------------------------	--

Gebondenheid	Categorie 2: niet-hechtgebonden met matrix
Asbestsoort (vezeltype)	Amfibool aanwezig, uitgezonderd crocidoliet
Asbestconcentratie	Laag (< 50%)
Afschermingsgraad van het gehele materiaal	Geheel of deels (ook) vrij aan de binnenlucht
Toestand van het materiaal	Onbeschadigd, niet verweerd

Beschrijving	Pleisterwerk muren
Omgeving	Binnen
Primaire drager	Binnenwand
Asbestmateriaal	In-situ afwerkingslagen - Pleisterwerk (wand, plafond, ...)
Bindmiddel van asbestmateriaal	Gips - kalk
Gebondenheid op basis van bindmiddel	Niet-hechtgebonden
Hoeveelheid (oppervlakte - dikte - aantal)	• 150,00 m ² - 1,00 cm - 1 stuk
Totaal volume	1,50 m ³
Eenvoudig bereikbaar	Ja
Bevestigingswijze	• Verlijmd, ingegoten, versmeerd
Identificatiemethode	Vaststelling zonder monstername Motivatie: Op vraag van de eigenaar-opdrachtgever werd geen monstername uitgevoerd
Destructieve handeling voor identificatie	Nee
Opmerking	Deze oppervlakte, volumes en gewichten zijn niet gemeten, maar geschat op basis van een benadering van het aanwezig pleisterwerk in alle muren (de opgegeven hoeveelheden mogen niet gebruikt worden als maatstaf van heffing).

Zorgvuldig beheren

- Zorg voor een veilig beheer. Vermijd het beschadigen van het asbestmateriaal. Controleer de toestand jaarlijks op wijzigingen.
- Voer bijkomende staalname(s) uit.

- Hermetische zone (erkend asbestverwijderaar)
Pleisterwerk kan enkel verwijderd worden door een erkende verwijderaar via de techniek van Hermetische zone.

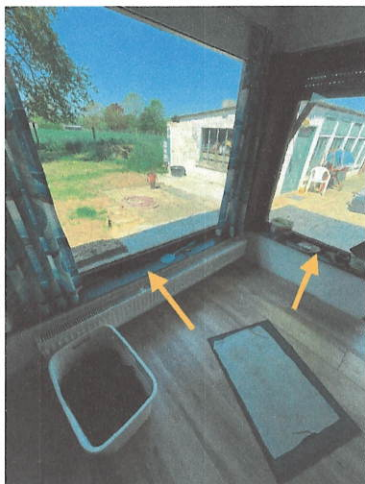
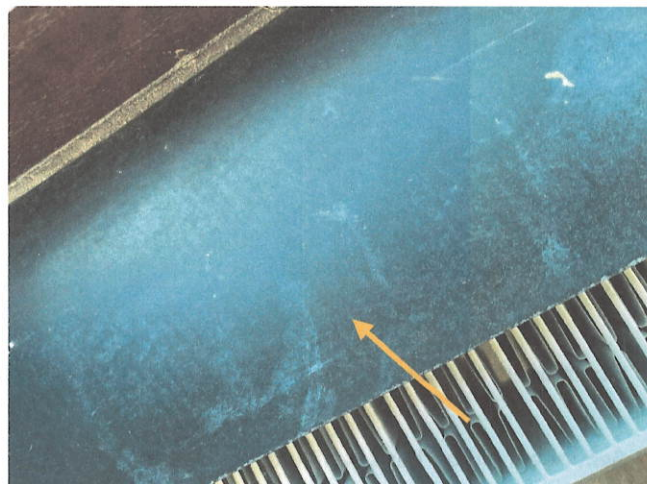
Fiche 6: Vensterbank type Massal

Eindbeoordeling materiaalrisico	Laag materiaalrisico en/of verlaagde kans op vezelvrijgave
---------------------------------	--

Gebondenheid	Categorie 1: hechtgebonden in oorsprong
Asbestsoort (vezeltype)	Alleen chrysotiel
Asbestconcentratie	Laag (< 50%)
Afschermingsgraad van het gehele materiaal	Geheel of deels (ook) vrij aan de binnenlucht
Toestand van het materiaal	Licht beschadigd, licht verweerd. Intact calciumsilicaatmateriaal of categorie III 'gebondenheid'

Beschrijving	Vensterbank type Massal
Omgeving	Binnen
Primaire drager	Wandopening verticaal (raam, deur, ...)
Asbestmateriaal	Plaat, paneel, tablet - Type Massal
Bindmiddel van asbestmateriaal	Cement
Gebondenheid op basis van bindmiddel	Hecht
Hoeveelheid (oppervlakte - dikte - aantal)	• 1,00 m ² - 2,00 cm - 1 stuk
Totaal volume	0,02 m ³
Eenvoudig bereikbaar	Ja
Bevestigingswijze	• Verlijmd, ingegoten, versmeerd
Identificatiemethode	Vaststelling zonder monstername
Destructieve handeling voor identificatie	Nee
Opmerking	Betreft de hoeveelheid in totaliteit. Hoeveelheid is bij benadering.

Zorgvuldig beheren

- Zorg voor een veilig beheer. Vermijd het beschadigen van het asbestmateriaal. Controleer de toestand jaarlijks op wijzigingen.
- Verwijder dit asbestmateriaal zo snel mogelijk. Volg de toestand goed op.

- Eenvoudige handelingen: enkel door erkend asbestverwijderaar
Hoewel dit materiaal eventueel door eenvoudige handelingen verwijderd kan worden, adviseer ik als deskundige om de verwijdering te laten uitvoeren door een erkende asbestverwijderaar. Dit garandeert de veiligheid van de bewoners.

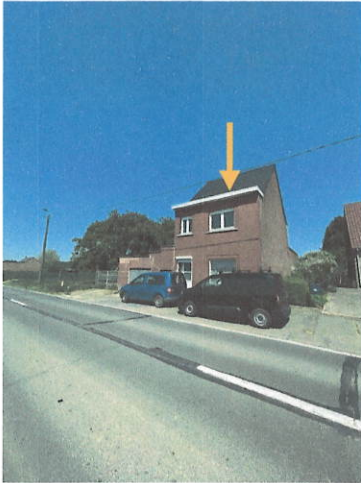
Tijdelijke beperking

Reden: Het te onderzoeken materiaal situeert zich hoger dan 3,50 m te rekenen vanaf een veilige ondergrond

Uitleg van de asbestdeskundige: Dakgoot situeert zich op meer dan 3,5 meter vanaf veilige ondergrond. Geen beoordeling mogelijk van de afwerking in deze dakgoot.

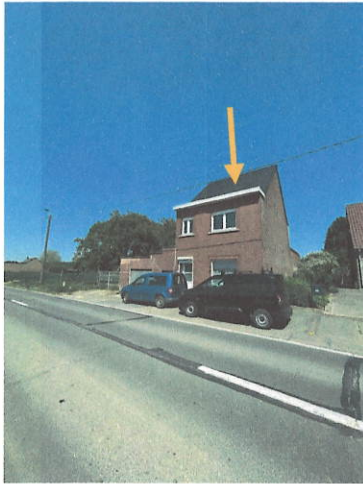
Tijdelijke beperking

Reden: Het te onderzoeken materiaal situeert zich hoger dan 3,50 m te rekenen vanaf een veilige ondergrond

Uitleg van de asbestdeskundige: Onderdak is niet waarneembaar langs de binnenkant van de woning (plafond volledig afgewerkt met OSB platen). Langs buitenkant situeert dak zich op meer dan 3,5 meter hoogte vanaf veilige ondergrond. Geen beoordeling mogelijk van het onderdak.

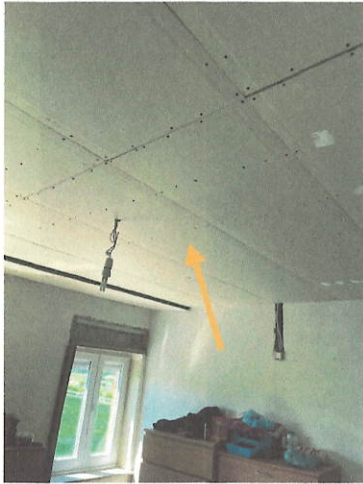
Fiche 9: Plafonds uit niet asbestverdacht materiaal

De plafonds zijn gemaakt van niet-asbestverdachte materialen (bijvoorbeeld hout, gyproc,...), deze toepassingen zijn niet asbestverdacht. We hebben echter niet kunnen vaststellen of er mogelijk asbestverdachte of asbesthoudende materialen achter deze toepassingen aanwezig zijn. Bij renovatie of sloop is het aangeraden om een destructief onderzoek te laten uitvoeren van deze toepassingen.

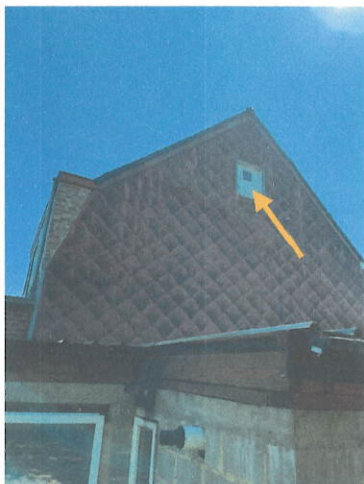
Fiche 10: Zolderverdieping - VD2

Zolderverdieping (VD2) is niet te betreden langs binnenkant van de woning: nergens een opening of luik. Geen beoordeling mogelijk van deze ruimte. OSB platen zijn gezeven: het losmaken van deze vijzen behoort niet tot de inspanningsverplichtingen van de ADI. Destructief onderzoek is noodzakelijk. Langs buitenzijde is er ook geen mogelijkheid om zolderverdieping te betreden.
