# Asbestinventarisatetest

Fabriekstraat 43, 1745 Opwijk

Attestnummer : 20251002-000079.001

Uitgegeven op : 23.10.2025

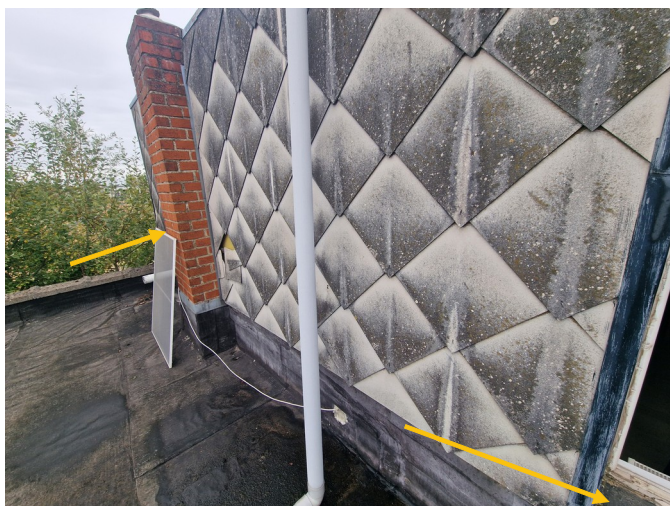
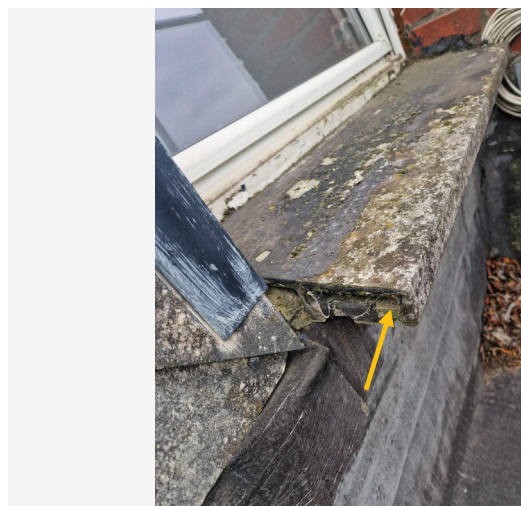
| Fiche 1: Raamdorpels..... | 17 |

| Eindbeoordeling materiaalrisico | Verhoogd materiaalrisico en/of verhoogde kans op vezelvrijgave |

| Asbestsoort (vezeltype) | Alleen chrysotiel |
| Asbestconcentratie | Laag (< 50%) |
| Afschermingsgraad van het gehele materiaal | Geheel of deels vrij aan de buitenlucht |
| Toestand van het materiaal | Matig beschadigd, matig verweerd |

| # | Type | Referentie | Resultaat |
|---|---|---|---|
| 1.1 | Puntmonster | MM2 | Chrysotiel |

| Beschrijving | Raamdorpels |
| Asbestmateriaal | Plaat, paneel, tablet - Type Massal |

Het asbestmateriaal valt onder de mijlpaal van 2040.

- Verwijder dit asbestmateriaal zo snel mogelijk. Volg de toestand goed op.

- Eenvoudige handelingen: mag via doe-het-zelf of door werknemer(s) met opleidingsattest eenvoudige handelingen  
Verwijder de tabletten zonder te beschadigen. Breng het dubbel verpakt in stevig plastic naar containerpark.

In de zone mogen geen derden en/of minderjarigen aanwezig zijn en moet elke betrokken persoon steeds gepaste persoonlijke beschermingsmiddelen (P3-gelaatsmasker + handschoenen) dragen.

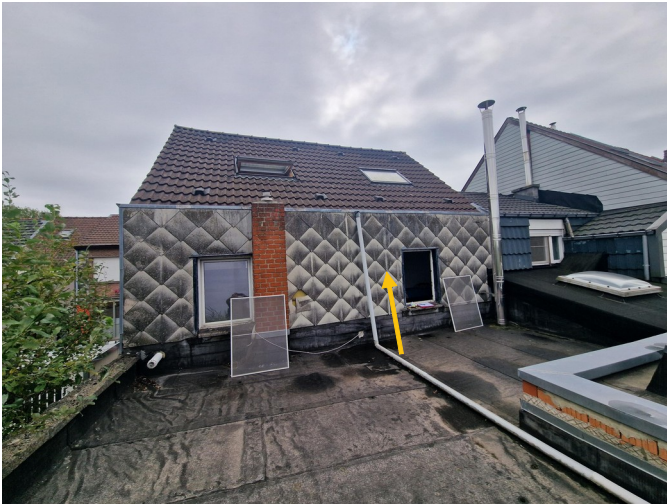
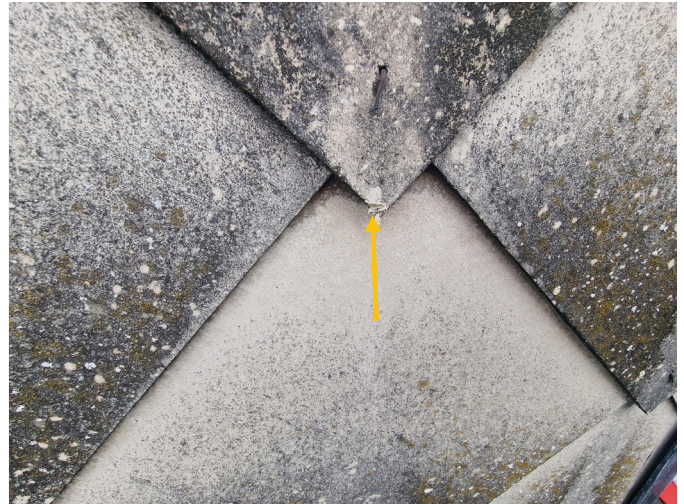
| Fiche 2: Leien achtergevel..... | 20 |

| Eindbeoordeling materiaalrisico | Verhoogd materiaalrisico en/of verhoogde kans op vezelvrijgave |

| Asbestsoort (vezeltype) | Alleen chrysotiel |
| Asbestconcentratie | Laag (< 50%) |
| Afschermingsgraad van het gehele materiaal | Geheel of deels vrij aan de buitenlucht |
| Toestand van het materiaal | Matig beschadigd, matig verweerd |

| # | Type | Referentie | Resultaat |
|---|---|---|---|
| 2.1 | Puntmonster | MM4 | Chrysotiel |

| Beschrijving | Leien achtergevel |
| Asbestmateriaal | Dak- en gevelbekleding - Lei, shingle |

Het asbestmateriaal valt onder de mijlpaal van 2034.

- Zorg voor een veilig beheer. Vermijd het beschadigen van het asbestmateriaal. Controleer de toestand jaarlijks op wijzigingen.

- Eenvoudige handelingen: enkel door erkend asbestverwijderaar. Werken op hoogte en vermoedelijk genageld waardoor deze moeilijk zonder breuk te verwijderen zijn. In de zone mogen geen derden en/of minderjarigen aanwezig zijn en moet elke betrokken persoon steeds gepaste persoonlijke beschermingsmiddelen (P3-gelaatsmasker + handschoenen) dragen.

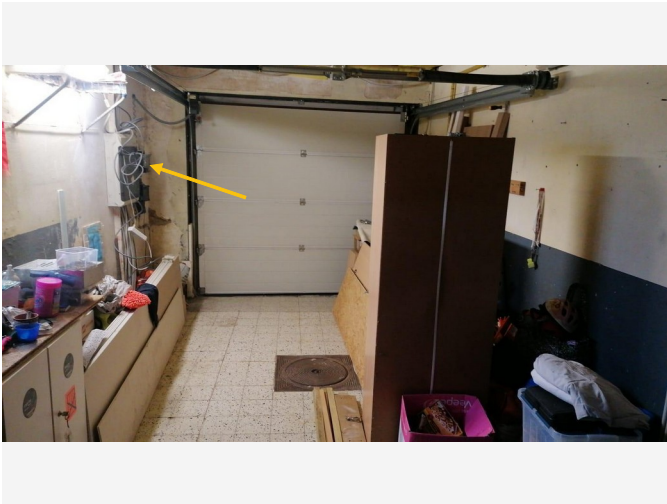
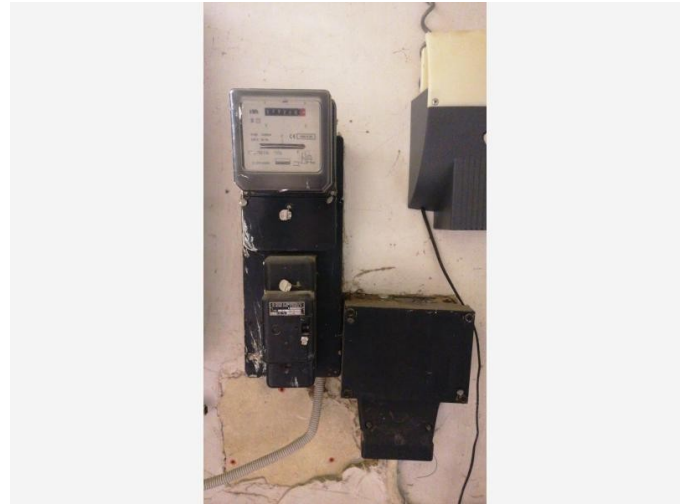
| Fiche 3: Bakelieten meterkast..... | 23 |

| Eindbeoordeling materiaalrisico | Verhoogd materiaalrisico en/of verhoogde kans op vezelvrijgave |

| Asbestsoort (vezeltype) | Crocidoliet aanwezig |
| Afschermingsgraad van het gehele materiaal | Geheel of deels (ook) vrij aan de binnenlucht |
| Toestand van het materiaal | Licht beschadigd, licht verweerd. Intact calciumsilicaatmateriaal of categorie III 'gebondenheid' |

| Beschrijving | Bakelieten meterkast |
| Asbestmateriaal | Plaat, paneel, tablet - Type Bakeliet |

Het asbestmateriaal valt onder de mijlpaal van 2040.

- Verwijder dit asbestmateriaal zo snel mogelijk. Volg de toestand goed op.

- Eenvoudige handelingen: mag via doe-het-zelf of door werknemer(s) met opleidingsattest eenvoudige handelingen  
Eenvoudige handelingen: mag via doe-het-zelf of door werknemer(s) met opleidingsattest eenvoudige handelingen. Deze toepassing zal worden verwijderd door een aannemer van de netbeheerder die over een opleidingsattest eenvoudige handelingen beschikt bij de plaatsing van een nieuwe kwh-teller.

In de zone mogen geen derden en/of minderjarigen aanwezig zijn en moet elke betrokken persoon steeds gepaste persoonlijke beschermingsmiddelen (P3-gelaatsmasker + handschoenen) dragen.

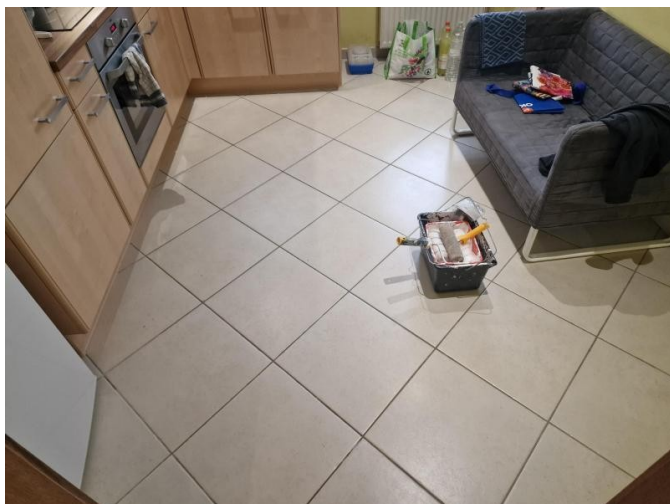
| Fiche 4: Vloerfaience en -plinten..... | 27 |

De lijm onder de vloertegels en plinten kon niet worden geïnspecteerd. Gezien het bouwjaar en de aard van de toegepaste materialen kan niet worden uitgesloten dat deze lijm asbest bevat. Een nader onderzoek wordt aanbevolen alvorens werkzaamheden aan te vatten.

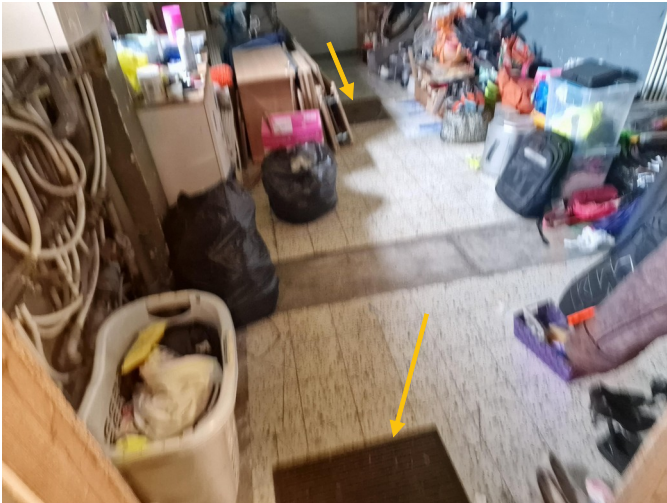
| Fiche 5: Controleputten garage..... | 28 |

De controleputdeksels zijn uitgevoerd in niet-asbesthoudend materiaal. Door de verlijming was inspectie van de onderliggende leidingen niet mogelijk.

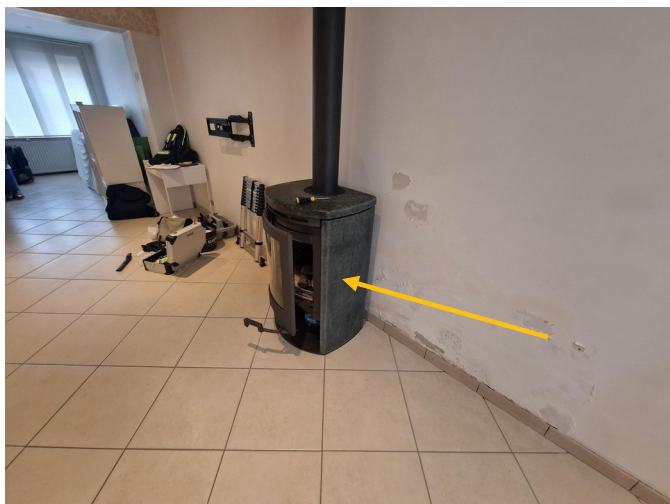
| Fiche 6: Houtenkachel..... | 29 |

De houten kachel is vervaardigd in 2008 en bevat geen asbesthoudende componenten.

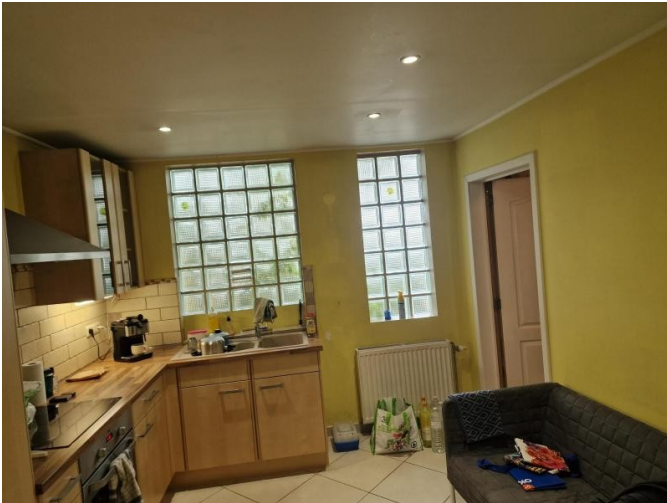
| Fiche 7: Wandtegels in de keuken en de badkamer..... | 30 |

De lijm achter de wandtegels bleef buiten bereik voor inspectie. Op basis van het bouwjaar en de gebruikte materialen bestaat de mogelijkheid dat deze lijm asbest bevat. Verdere analyse is aanbevolen alvorens werkzaamheden uit te voeren.

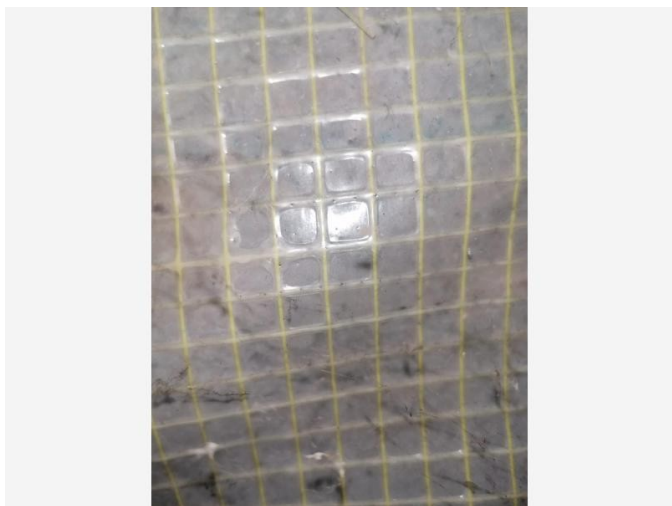
| Fiche 8: Onderdakfolie onder pannen..... | 31 |

De onderdakfolie is vrij van asbesthoudende materialen. Aangezien de onderliggende lagen niet konden worden geïnspecteerd, kan niet uitgesloten worden dat deze alsnog asbest bevatten.

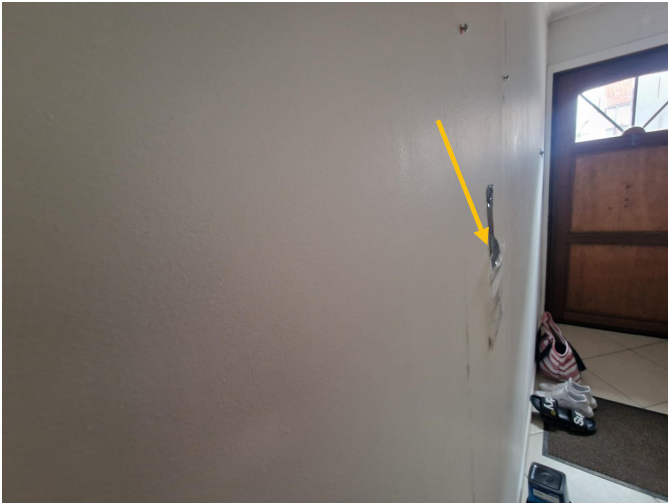
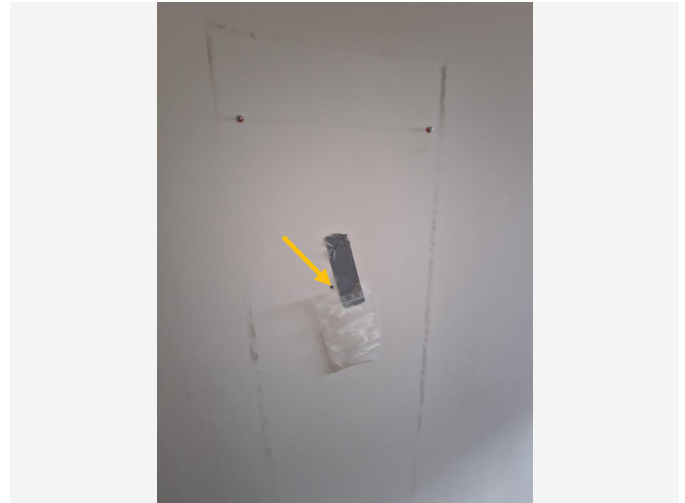
## Fiche 9: Pleisterwerk muren

Geen asbest

| # | Type | Referentie | Resultaat |
|---|---|---|---|
| 9.1 | Mengmonster | MM6 | Geen asbest |

| Opmerking | De oppervlakte is een schatting. Er werden stalen genomen in de keuken (natte ruimte), living, slaapkamer, inkom en cv-ruimte. |

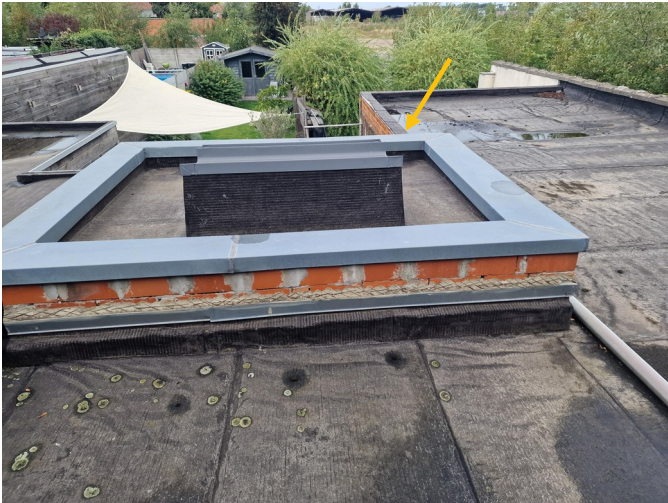
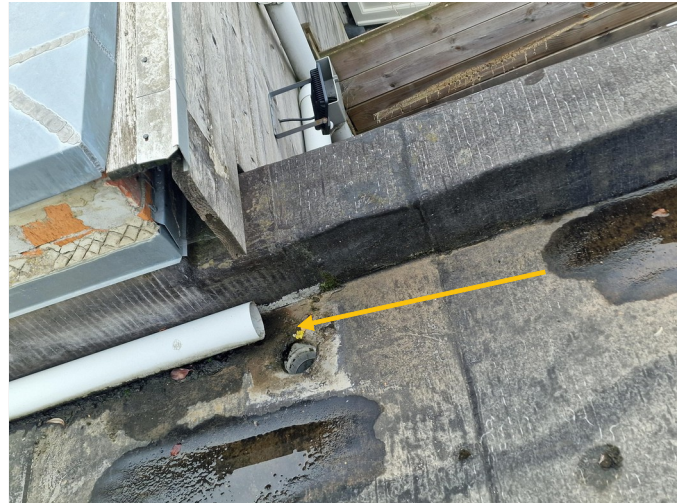
# Fiche 10: Roofing platdak

Geen asbest

| # | Type | Referentie | Resultaat |
|---|---|---|---|
| 10.1 | Puntmonster | MM3 | Geen asbest |

| Opmerking | De opgegeven oppervlakte betreft een schatting. Er werd een puntmonster genomen van de bovenlaag van de dakbedekking. Aangezien deze verlijmd was, kon geen inspectie plaatsvinden van de onderliggende lagen, die mogelijk asbesthoudend materiaal bevatten. |

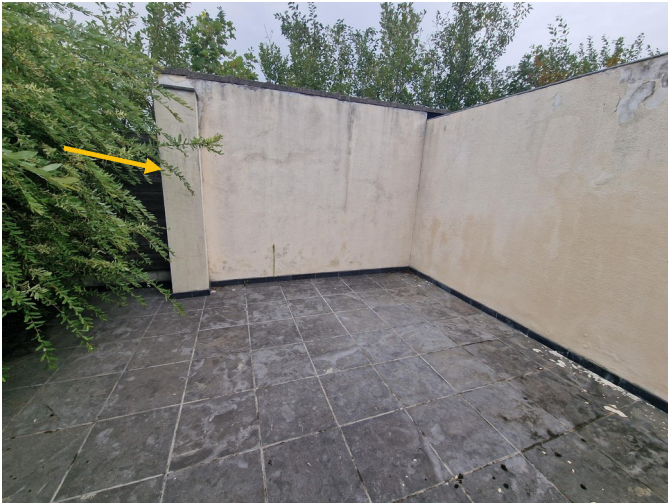
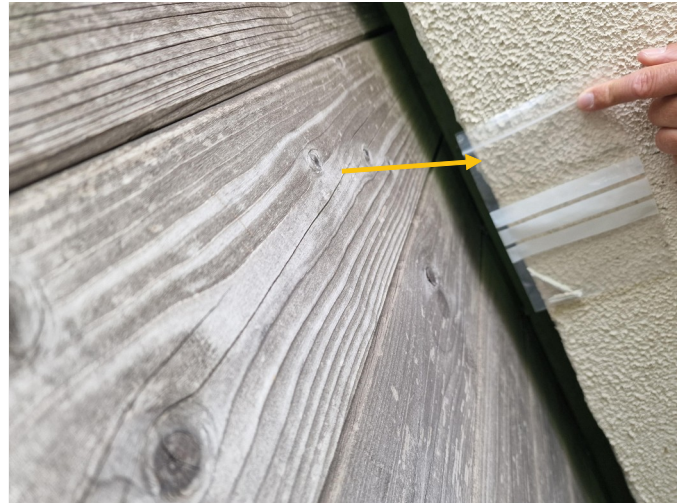
# Fiche 11: Crepi

Geen asbest

| # | Type | Referentie | Resultaat |
|---|---|---|---|
| 11.1 | Mengmonster | MM1 | Geen asbest |

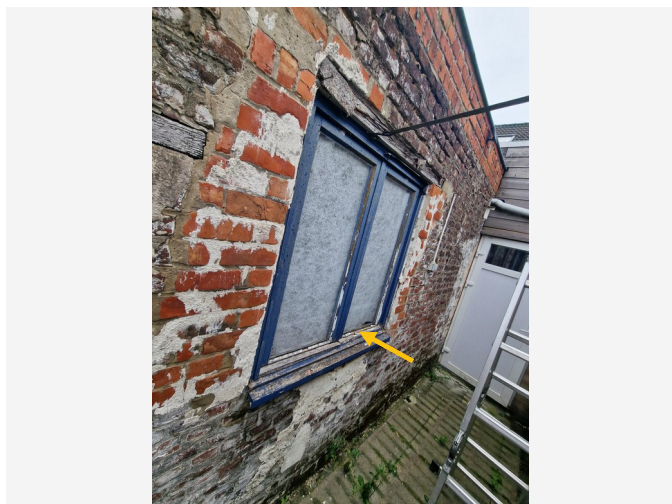
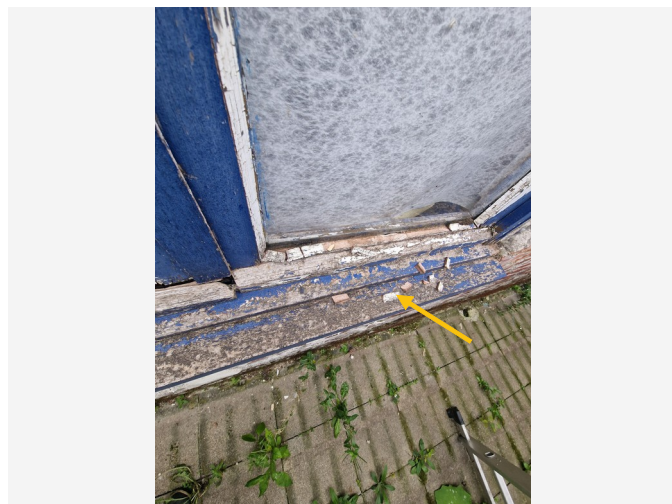
## Fiche 12: Mastiek (raam annex)

Geen asbest

| # | Type | Referentie | Resultaat |
|---|---|---|---|
| 12.1 | Puntmonster | MM5 | Geen asbest |
