Asbestinventarisatetest

Frans Van Schoorstraat 1/2, 9200 Dendermonde

Attestnummer : 20260425-000059.000

Uitgegeven op : 25.04.2026

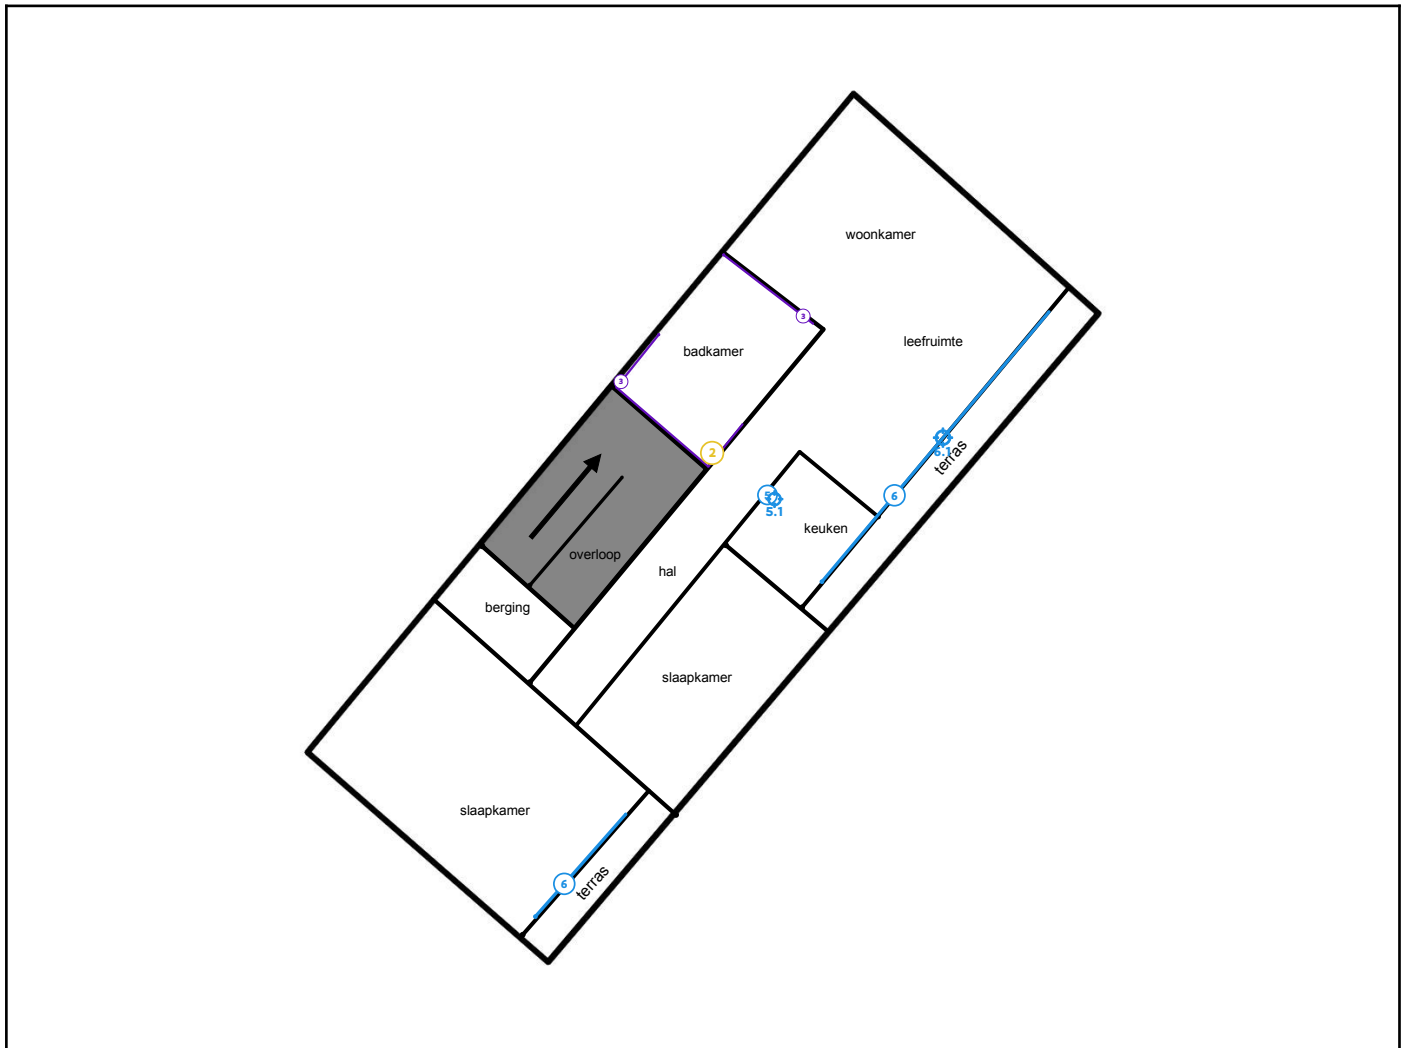
Plan 1.1: Appartement 2

Beschrijving	Type	Actie
2. Elektrische componenten in bakeliet	Asbestmateriaal	Zorgvuldig beheren
3. Lijm faiencetegels	Advies	-
5. Anti-dreun	Geen asbest	-
5.1 Code: BIT1	Puntmonster	-
6. Afdichtingsmateriaal (mastiek, kit, ...) aan schrijnwerk	Geen asbest	-
6.1 Code: MAS1	Puntmonster	-

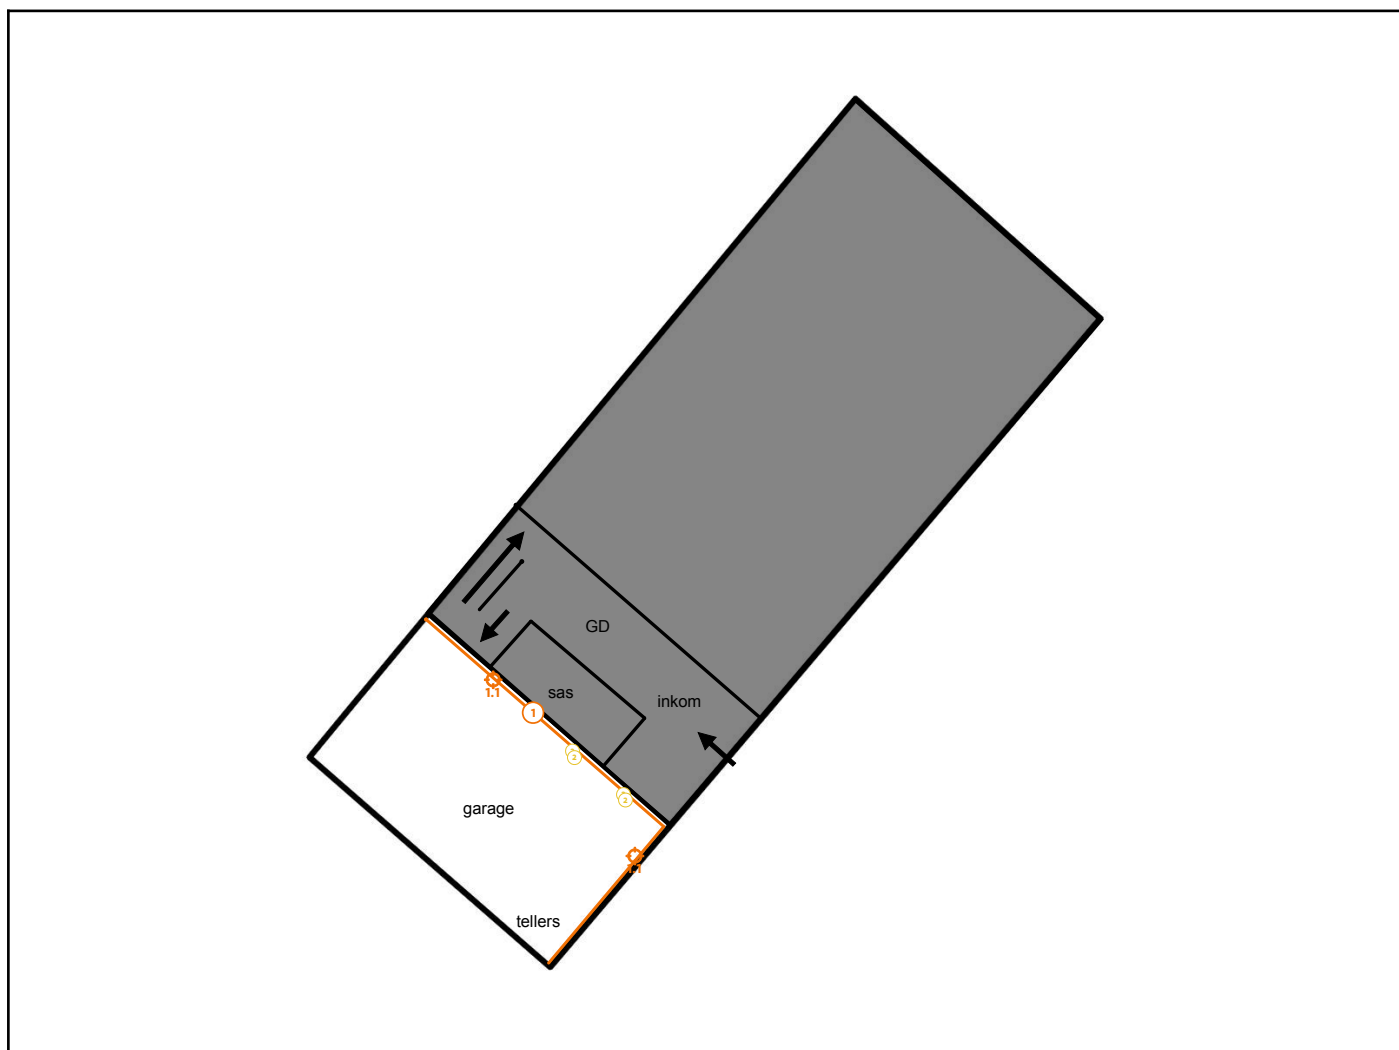
Plan 1.4: Garage

Beschrijving	Type	Actie
1. Leidingisolatie	Asbestmateriaal	Verwijderen
1.1 Code: BR1	Mengmonster	-
2. Elektrische componenten in bakeliet	Asbestmateriaal	Zorgvuldig beheren

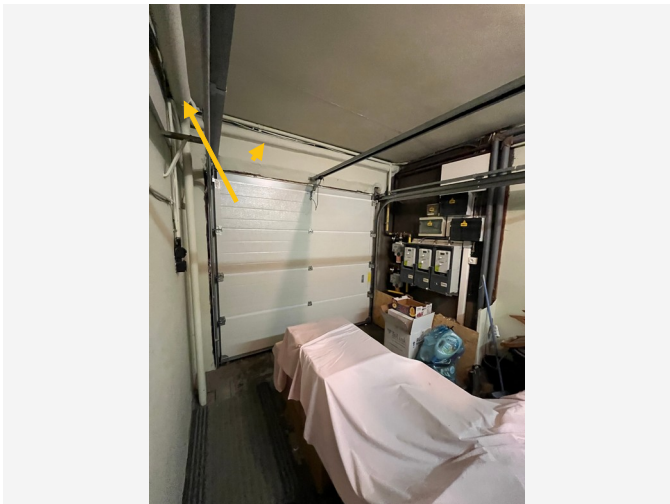
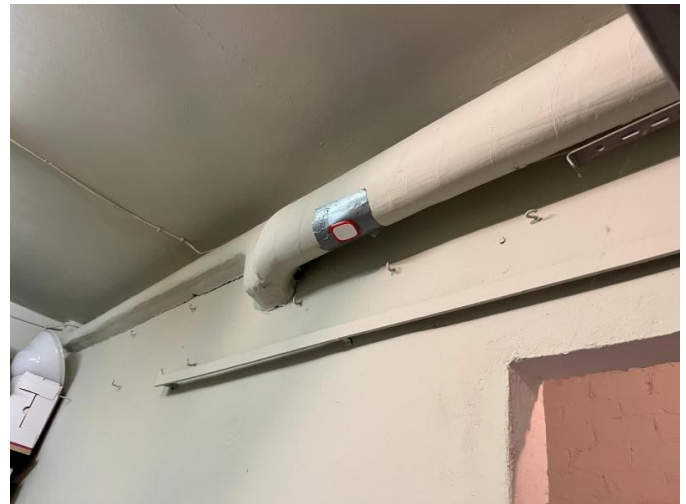
Het asbestmateriaal valt onder de mijlpaal van 2034.

Eindbeoordeling materiaalrisico	Laag materiaalrisico en/of verlaagde kans op vezelvrijgave
---------------------------------	--

Gebondenheid	Categorie 2: niet-hechtgebonden met matrix
Asbestsoort (vezeltype)	Crocidoliet aanwezig
Asbestconcentratie	Hoog ($\geq 50\%$)
Afschermingsgraad van het gehele materiaal	Niet-stootvaste afscherming
Toestand van het materiaal	Licht beschadigd, licht verweerd. Intacte calciumsilicaatplaat of materiaal met categorie 3-gebondenheid

#	Type	Referentie	Resultaat
1.1	Mengmonster	BR1	Amosiet, Crocidoliet, Chrysotiel

Beschrijving	Leidingisolatie
Omgeving	Binnen
Primaire drager	HVAC infrastructuur en uitrusting
Asbestmateriaal	In-situ afwerkingslagen - Thermische isolatie
Bindmiddel van asbestmateriaal	Gips - kalk
Gebondenheid op basis van bindmiddel	Niet-hechtgebonden
Hoeveelheid (lengte - omtrek - dikte - aantal)	<ul style="list-style-type: none">• 19,00 m - 40,00 cm - 2,00 cm - 1 stuk
Totaal volume	0,152 m ³
Eenvoudig bereikbaar	Ja
Bevestigingswijze	<ul style="list-style-type: none">• Verlijmd, ingegoten, versmeerd
Identificatiemethode	Een monstername door de asbestdeskundige met laboanalyse door een asbestlabo.
Destructieve handeling voor identificatie	Nee

Verwijderen

- Zorg voor een veilig beheer. Vermijd het beschadigen van het asbestmateriaal. Controleer de toestand jaarlijks op wijzigingen.

- Hermetische zone (erkend asbestverwijderaar)
Toepassing kan niet worden verwijderd zonder vezelvrijgave. De toepassing mag enkel verwijderd worden in een hermetische zone door een erkend asbestverwijderaar.

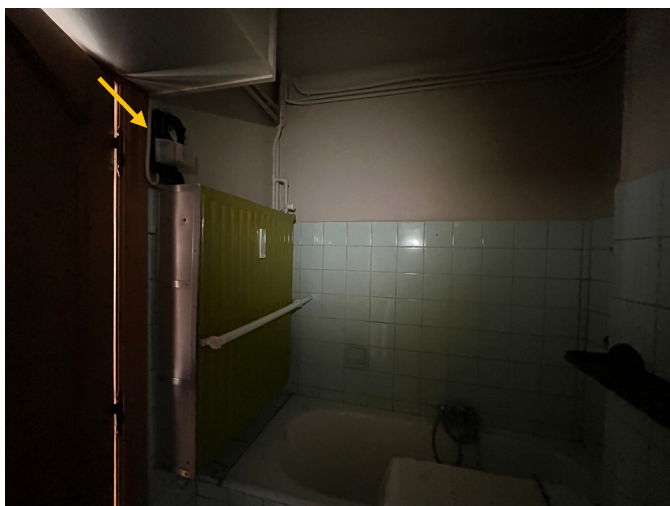
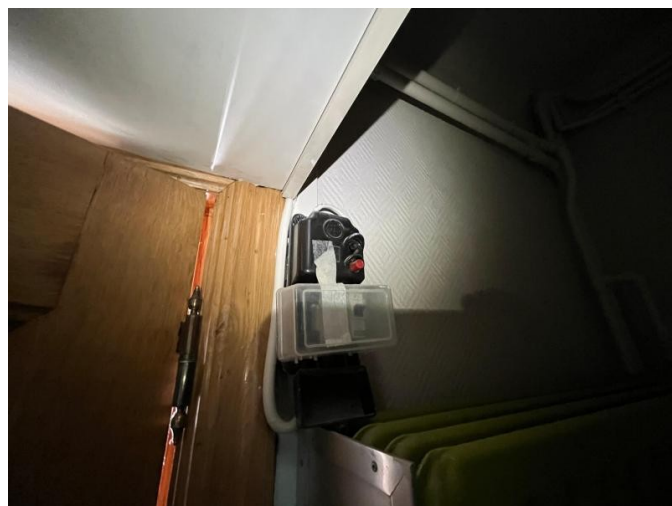
Het asbestmateriaal valt onder de mijlpaal van 2040.

Eindbeoordeling materiaalrisico	Laag materiaalrisico en/of verlaagde kans op vezelvrijgave
---------------------------------	--

Gebondenheid	Categorie 1: hechtgebonden in oorsprong
Asbestsoort (vezeltype)	Crocidoliet aanwezig
Asbestconcentratie	Laag (< 50%)
Afschermingsgraad van het gehele materiaal	Geheel of deels vrij aan de binnenlucht, maar geen contact met binnenluchtstromen
Toestand van het materiaal	Onbeschadigd, niet verweerd

Beschrijving	Elektrische componenten in bakeliet
Omgeving	Binnen
Primaire drager	Communicatie en elektrische infrastructuur en uitrusting
Asbestmateriaal	Plaat, paneel, tablet - Type Bakeliet
Bindmiddel van asbestmateriaal	Kunststof of -hars
Gebondenheid op basis van bindmiddel	Hecht
Hoeveelheid (oppervlakte - dikte - aantal)	<ul style="list-style-type: none"> • 0,10 m² - 1,00 cm - 5 stuks
Totaal volume	0,005 m ³
Eenvoudig bereikbaar	Ja
Bevestigingswijze	<ul style="list-style-type: none"> • Geschroefd
Identificatiemethode	<p>De asbestdeskundige beoordeelt het materiaal als asbestverdacht en dus asbesthoudend, en dit zonder monstername.</p> <p>Motivatie: De monstername brengt andere schade aan dan schade die inherent is aan de monstername.</p>
Destructieve handeling voor identificatie	Nee
Opmerking	<p>Als deskundige hebben wij niet geverifieerd dat het materiaal bakeliet betreft of harde PVC. Bakeliet wordt door ons beschouwd als een asbestverdachte toepassing, aangezien het in veel gevallen asbesthoudend is. We hebben echter geen staalname uitgevoerd om de functionaliteit van de bakelieten toepassingen niet in gevaar te brengen. De bakelieten componenten werden aangetroffen in de badkamer en garage.</p>

Zorgvuldig beheren

- Zorg voor een veilig beheer. Vermijd het beschadigen van het asbestmateriaal. Controleer de toestand jaarlijks op wijzigingen.
- Voer bijkomende staalname(s) uit.

- Eenvoudige handelingen: mag via doe-het-zelf of door werknemer(s) met opleidingsattest eenvoudige handelingen
De materialen dienen zoveel mogelijk in één geheel verwijderd te worden, zonder deze te breken. De bakelieten toepassingen worden voorzichtig losgemaakt en omzichtig in de daarvoor voorziene container gedeponeerd te worden. Om de binding van de toepassing te bevorderen tijdens de verwijdering is het aangeraden de coating in te sproeien met een fixatiemiddel onder lage druk (bv een haarlak met handpompje)

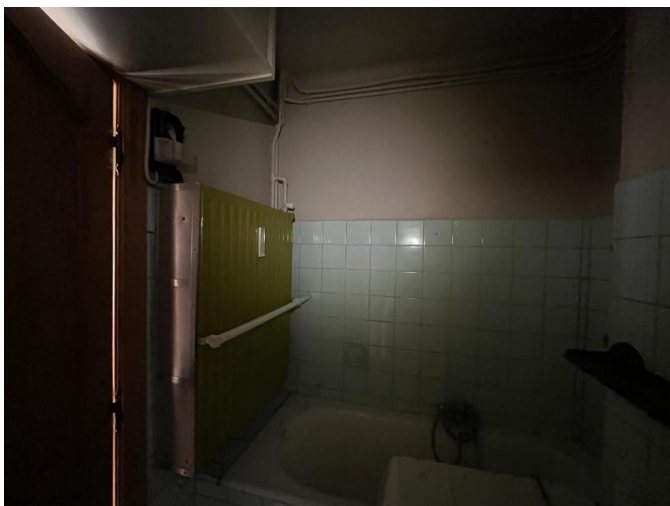
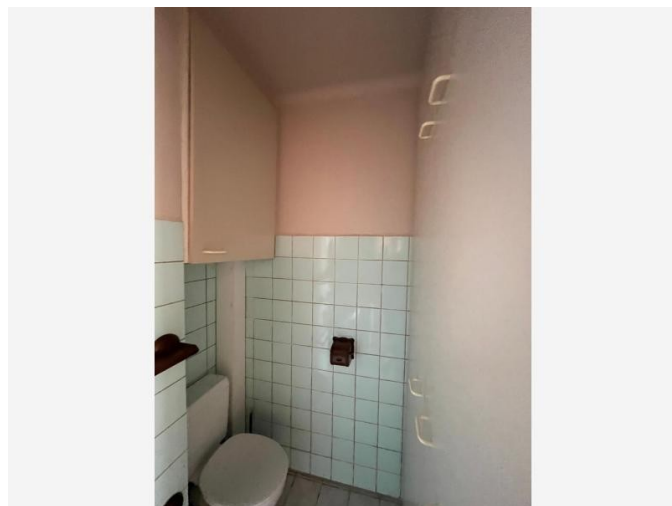
De lijmlagen van de faiencetegels waren niet te inspecteren in het kader van het niet destructief onderzoek. Indien deze vrijkomen te liggen is het aangewezen hier verder onderzoek naar uit te voeren.

Basis voor advies	Beoordeling op basis van expertise, zonder een vaststelling door de asbestdeskundige.
Primaire drager	Binnenwand
(Asbest)materiaal	In-situ afwerkingslagen - Lijm laag

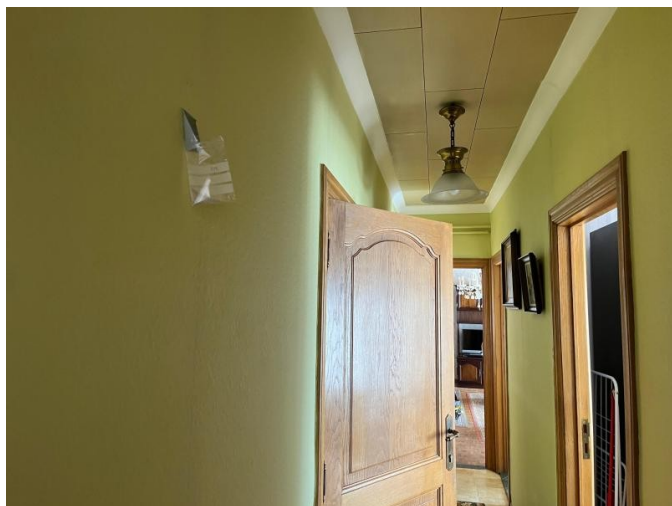
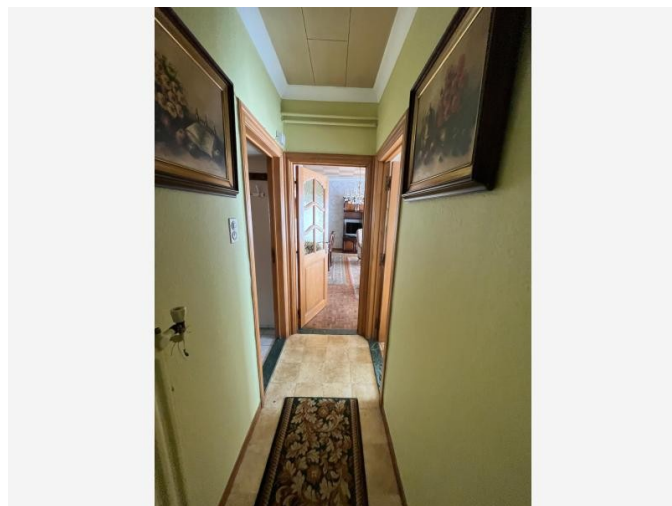
Geen asbest

#	Type	Referentie	Resultaat
4.1	Mengmonster	M1	Geen asbest

Beschrijving	Pleisterwerk muren
Omgeving	Binnen
Primaire drager	Binnenwand
Bindmiddel van materiaal	Gips - kalk
Gebondenheid op basis van bindmiddel	Niet-hechtgebonden
Hoeveelheid (oppervlakte - dikte - aantal)	• 125,00 m ² - 0,50 cm - 1 stuk
Totaal volume	0,625 m ³
Identificatiemethode	Een monstername door de asbestdeskundige met laboanalyse door een asbestlabo.
Destructieve handeling voor identificatie	Nee
Opmerking	<p>Deze oppervlakte, volumes en gewichten zijn niet gemeten, maar geschat op basis van een benadering van het aanwezig pleisterwerk in de bepleisterde muren (de opgegeven hoeveelheden mogen niet gebruikt worden als maatstaf van heffing)</p> <ul style="list-style-type: none">- individuele ruimte: nvt.- natte ruimte: bemonsterd in keuken en badkamer- trappenhal: bemonsterd in de hal

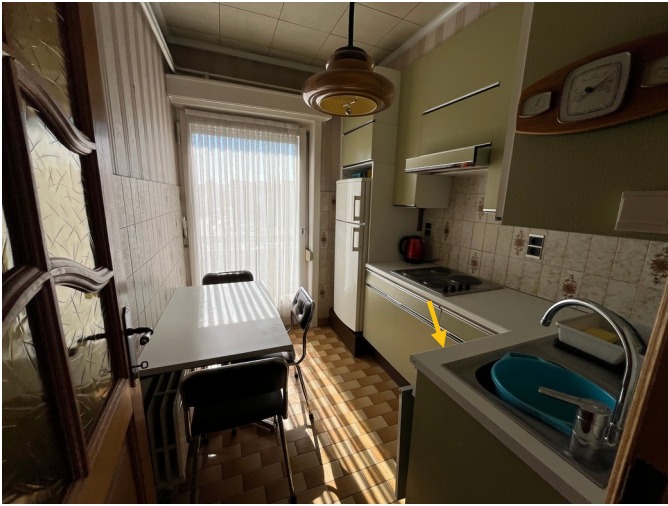
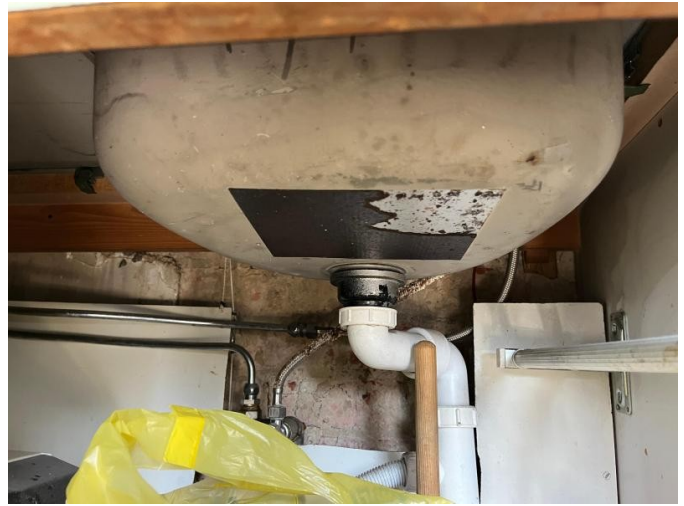
Fiche 5: Anti-dreun

Geen asbest

#	Type	Referentie	Resultaat
5.1	Puntmonster	BIT1	Geen asbest

Beschrijving	Anti-dreun
Omgeving	Binnen
Primaire drager	Gootsteen
Bindmiddel van materiaal	Bitumen (roofing, teer, asfalt)
Gebondenheid op basis van bindmiddel	Hecht
Hoeveelheid (gewicht - aantal)	<ul style="list-style-type: none">• 0,10 kg - 1 stuk
Totaal gewicht	0,10 kg
Identificatiemethode	Een monstername door de asbestdeskundige met laboanalyse door een asbestlabo.
Destructieve handeling voor identificatie	Nee

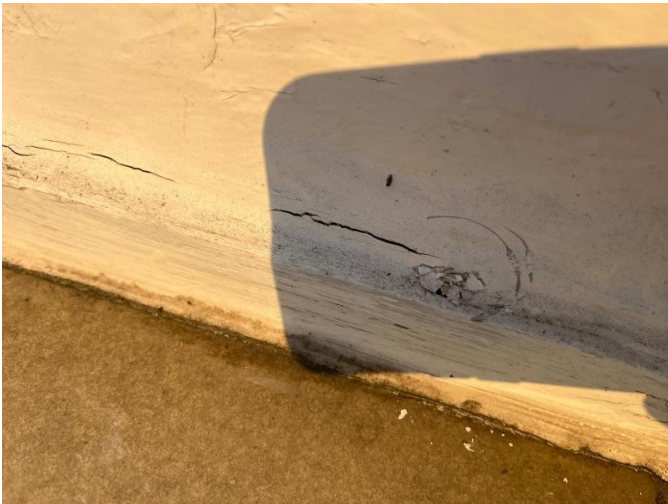
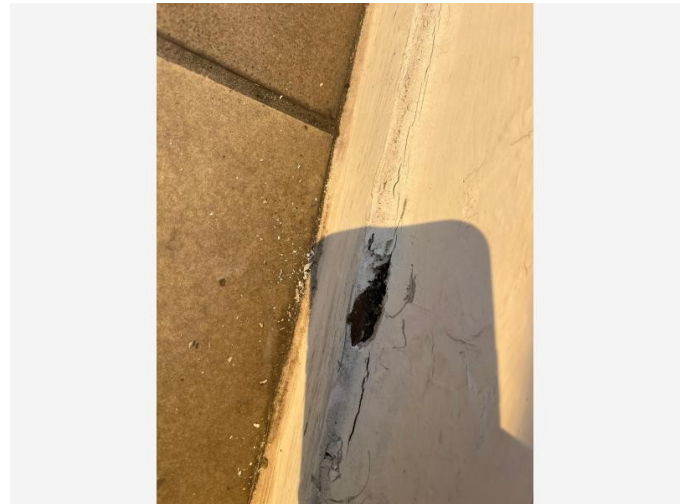
Fiche 6: Afdichtingsmateriaal (mastiek, kit, ...) aan schrijnwerk

Geen asbest

#	Type	Referentie	Resultaat
6.1	Puntmonster	MAS1	Geen asbest

Beschrijving	Afdichtingsmateriaal (mastiek, kit, ...) aan schrijnwerk
Omgeving	Binnen
Primaire drager	Wandopening verticaal (raam, deur, ...)
Bindmiddel van materiaal	Kitten, mastiek, pasta
Gebondenheid op basis van bindmiddel	Hecht
Hoeveelheid (lengte - aantal)	<ul style="list-style-type: none">• 20,00 m - 1 stuk
Totale lengte	20,00 m
Identificatiemethode	Een monstername door de asbestdeskundige met laboanalyse door een asbestlabo.
Destructieve handeling voor identificatie	Nee
Opmerking	Betreft de kit in het schrijnwerk tussen de houten onderdelen van het schrijnwerk onderling. (zie foto monstername ter verduidelijking.)

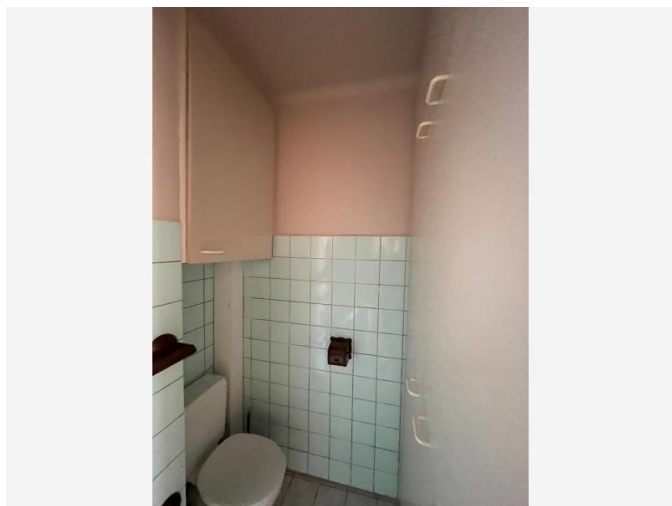
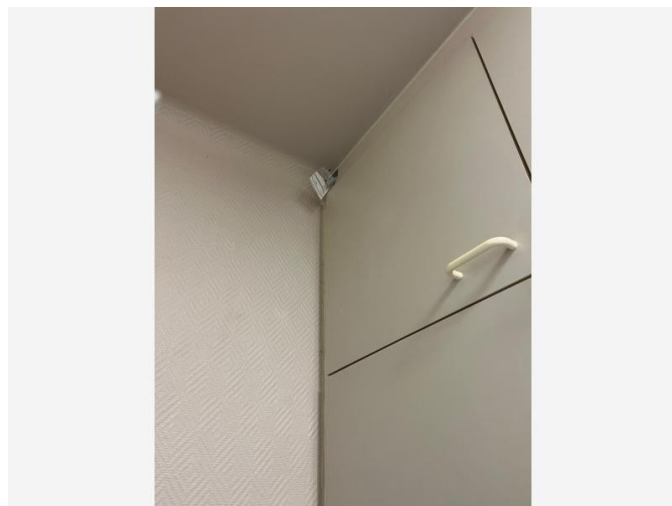
Fiche 7: Pleisterwerk plafond

Geen asbest

#	Type	Referentie	Resultaat
7.1	Mengmonster	P1	Geen asbest

Beschrijving	Pleisterwerk plafond
Omgeving	Binnen
Primaire drager	Plafond
Bindmiddel van materiaal	Gips - kalk
Gebondenheid op basis van bindmiddel	Niet-hechtgebonden
Hoeveelheid (oppervlakte - dikte - aantal)	• 68,00 m ² - 0,50 cm - 1 stuk
Totaal volume	0,34 m ³
Identificatiemethode	Een monstername door de asbestdeskundige met laboanalyse door een asbestlabo.
Destructieve handeling voor identificatie	Nee
Opmerking	<p>Deze oppervlakte, volumes en gewichten zijn niet gemeten, maar geschat op basis van een benadering van het aanwezig pleisterwerk in de bepleisterde plafonds (de opgegeven hoeveelheden mogen niet gebruikt worden als maatstaf van heffing)</p> <ul style="list-style-type: none">- individuele ruimte: slaapkamer- natte ruimte: bemonsterd in keuken en badkamer- trappenhal: bemonsterd in de hal
