Asbestinventarisatetest

Baasrodestraat 61, 9200 Dendermonde

Attestnummer : 20260425-000070.000

Uitgegeven op : 25.04.2026

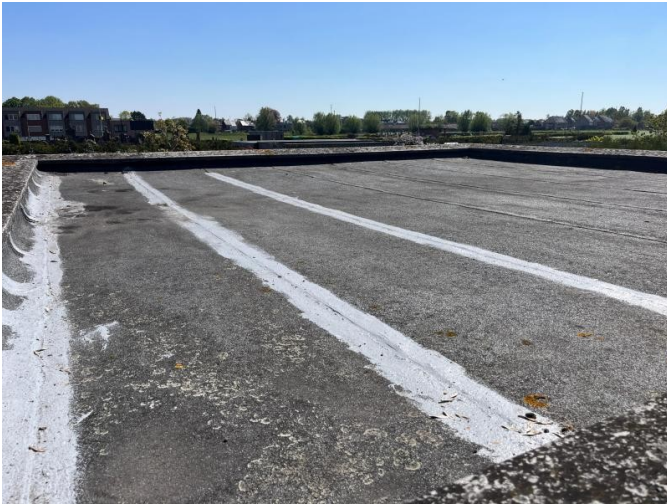
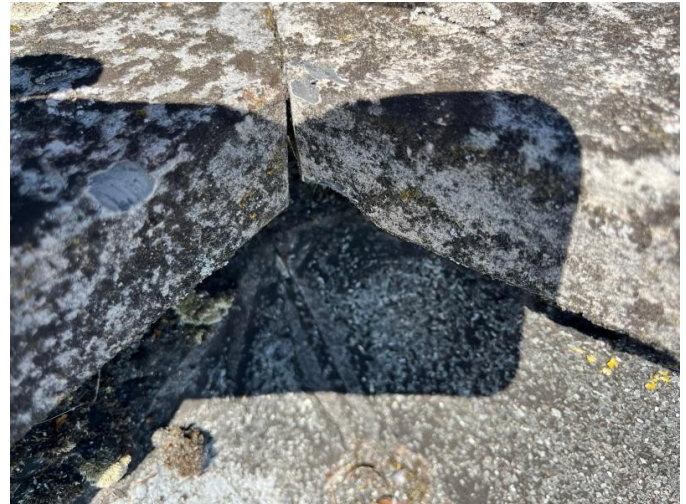
Het asbestmateriaal valt onder de mijlpaal van 2040.

Verwijderen

Eindbeoordeling materiaalrisico	Verhoogd materiaalrisico en/of verhoogde kans op vezelvrijgave
---------------------------------	--

Gebondenheid	Categorie 1: hechtgebonden in oorsprong
Asbestsoort (vezeltype)	Alleen chrysotiel aanwezig
Asbestconcentratie	Laag (< 50%)
Afschermingsgraad van het gehele materiaal	Geheel of deels vrij aan de buitenlucht, maar geen contact met binnenlucht
Toestand van het materiaal	Matig beschadigd, matig verweerd

#	Type	Referentie	Resultaat
1.1	Puntmonster	DEKST1	Chrysotiel

Beschrijving	Deksteen - garage
Omgeving	Buiten
Primaire drager	Plat dak
Asbestmateriaal	Deksteen, muurkap - Hol
Bindmiddel van asbestmateriaal	Cement
Gebondenheid op basis van bindmiddel	Hecht
Hoeveelheid (oppervlakte - dikte - aantal)	<ul style="list-style-type: none">• 3,00 m² - 3,00 cm - 1 stuk
Totaal volume	0,09 m ³
Eenvoudig bereikbaar	Ja
Bevestigingswijze	<ul style="list-style-type: none">• Verlijmd, ingegoten, versmeerd
Identificatiemethode	Een monstername door de asbestdeskundige met laboanalyse door een asbestlabo.
Destructieve handeling voor identificatie	Nee

- Zorg voor een veilig beheer. Vermijd het beschadigen van het asbestmateriaal. Controleer de toestand jaarlijks op wijzigingen.

- Eenvoudige handelingen: mag via doe-het-zelf of door werknemer(s) met opleidingsattest eenvoudige handelingen
De materialen dienen zoveel mogelijk in één geheel verwijderd te worden, zonder deze te breken. De dekstenen worden voorzichtig losgemaakt en omzichtig in de daarvoor voorziene container gedeponeerd. Om de binding van de toepassing te bevorderen tijdens de verwijdering is het aangeraden de coating in te sproeien met een fixatiemiddel onder lage druk (bv een haarlak met handpompje)

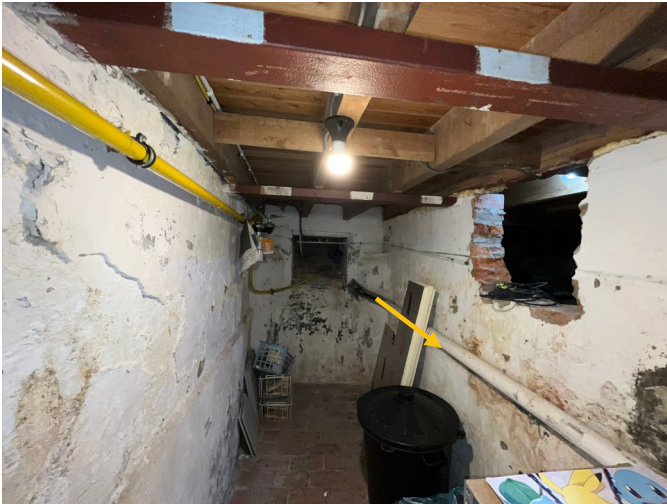
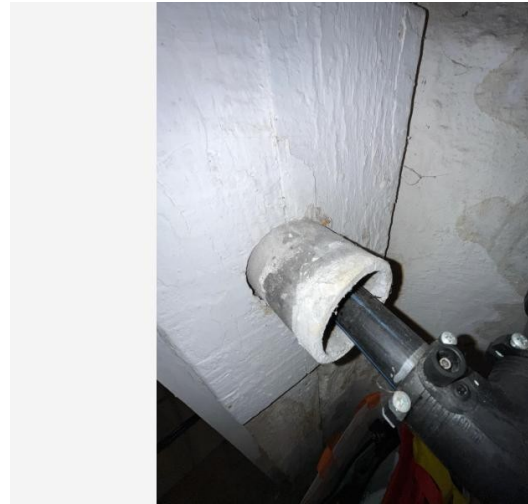
Het asbestmateriaal valt onder de mijlpaal van 2040.

Verwijderen

Eindbeoordeling materiaalrisico	Verhoogd materiaalrisico en/of verhoogde kans op vezelvrijgave
---------------------------------	--

Gebondenheid	Categorie 1: hechtgebonden in oorsprong
Asbestsoort (vezeltype)	Crocidoliet aanwezig
Asbestconcentratie	Laag (< 50%)
Afschermingsgraad van het gehele materiaal	Geheel of deels vrij aan de binnenlucht, maar geen contact met binnenluchtstromen
Toestand van het materiaal	Licht beschadigd, licht verweerd. Intacte calciumsilicaatplaat of materiaal met categorie 3-gebondenheid

Beschrijving	Doorvoer(en) asbestcement
Omgeving	Binnen
Primaire drager	Sanitaire infrastructuur en uitrusting (toe- en afvoer)
Asbestmateriaal	Buis, koker, leiding, pijp, doorvoer
Bindmiddel van asbestmateriaal	Cement
Gebondenheid op basis van bindmiddel	Hecht
Hoeveelheid (lengte - omtrek - dikte - aantal)	<ul style="list-style-type: none"> • 10,00 m - 50,00 cm - 1,00 cm - 1 stuk
Totaal volume	0,05 m ³
Eenvoudig bereikbaar	Ja
Bevestigingswijze	<ul style="list-style-type: none"> • Verlijmd, ingegoten, versmeerd • Geschroefd
Identificatiemethode	De asbestdeskundige beoordeelt het materiaal als asbesthoudend, en dit zonder monsternamen.
Destructieve handeling voor identificatie	Nee
Opmerking	<p>Betreft 2 leidingen die zijn aangetroffen in de kelder en kruipkelder.</p> <p>1 leiding (kleiner diameter) die deskundige met blote oog heeft kunnen waarnemen dat er asbestvezel aanwezig is.</p> <p>2 leiding die visueel is waargenomen maar waar naar verder onderzoek op asbesthoudendheid is aangewezen. Hier geldt een beperking voor de hoogte.</p>

- Zorg voor een veilig beheer. Vermijd het beschadigen van het asbestmateriaal. Controleer de toestand jaarlijks op wijzigingen.
- Voer bijkomende staalname(s) uit.

- Eenvoudige handelingen: mag via doe-het-zelf of door werknemer(s) met opleidingsattest eenvoudige handelingen
De materialen dienen zoveel mogelijk in één geheel verwijderd te worden, zonder deze te breken. De doorvoeren worden voorzichtig losgemaakt en omzichtig in de daarvoor voorziene container gedeponerd te worden. Om de binding van de toepassing te bevorderen tijdens de verwijdering is het aangeraden de coating in te sproeien met een fixatiemiddel onder lage druk (bv een haarlak met handpompje)
Maak gebruik van de juist PBM's:
 - Mondmasker FFP3
 - Stofdichte en waterbestendige wegwercoverall, type 5 met kap

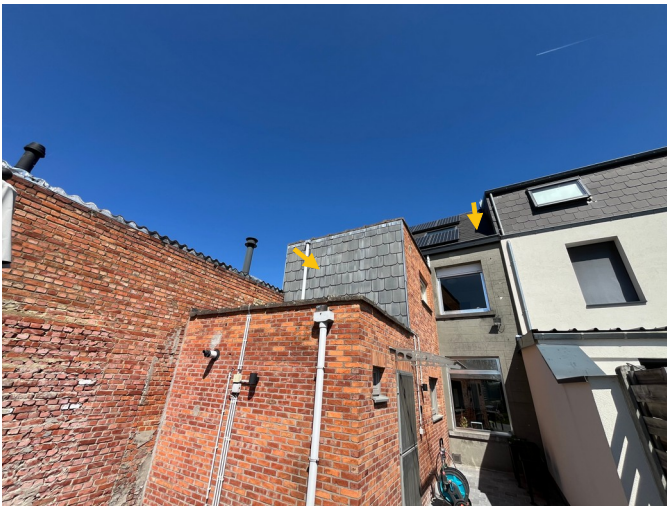
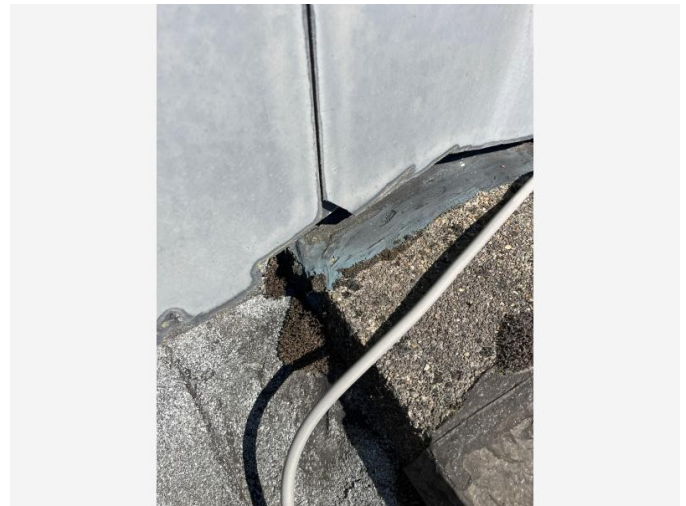
Het asbestmateriaal valt onder de mijlpaal van 2040.

Zorgvuldig beheren

Eindbeoordeling materiaalrisico	Laag materiaalrisico en/of verlaagde kans op vezelvrijgave
---------------------------------	--

Gebondenheid	Categorie 1: hechtgebonden in oorsprong
Asbestsoort (vezeltype)	Alleen chrysotiel aanwezig
Asbestconcentratie	Laag (< 50%)
Afschermingsgraad van het gehele materiaal	Geheel of deels vrij aan de buitenlucht, maar geen contact met binnenlucht
Toestand van het materiaal	Licht beschadigd, licht verweerd. Intacte calciumsilicaatplaat of materiaal met categorie 3-gebondenheid

#	Type	Referentie	Resultaat
3.1	Puntmonster	L1	Chrysotiel

Beschrijving	Leien
Omgeving	Buiten
Primaire drager	Schuin dak
Asbestmateriaal	Dak- en gevelbekleding - Lei, shingle
Bindmiddel van asbestmateriaal	Bitumen (roofing, teer, asfalt)
Gebondenheid op basis van bindmiddel	Hecht
Hoeveelheid (oppervlakte - aantal)	• 74,00 m ² - 1 stuk
Totale oppervlakte	74,00 m ²
Eenvoudig bereikbaar	Ja
Bevestigingswijze	<ul style="list-style-type: none">• Geklemd• Genageld, geniet
Identificatiemethode	Een monstername door de asbestdeskundige met laboanalyse door een asbestlabo.
Destructieve handeling voor identificatie	Nee
Opmerking	Betreft leien die zijn aangetroffen als dakbedekking op het hoofdak. +- 65m ² Alsook identieke leien die gebruikt zijn als shingles op de achtergevel. +-9m ²

- Zorg voor een veilig beheer. Vermijd het beschadigen van het asbestmateriaal. Controleer de toestand jaarlijks op wijzigingen.

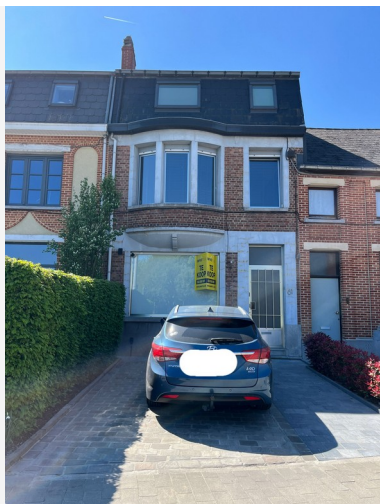
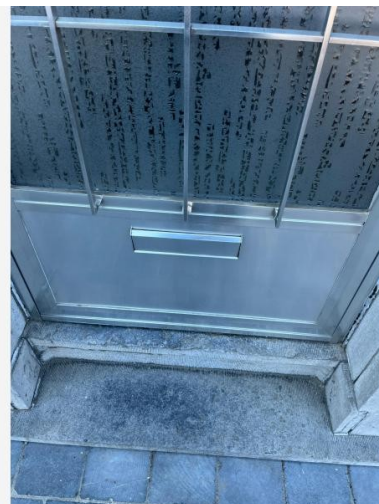
Het asbestmateriaal valt onder de mijlpaal van 2040.

Zorgvuldig beheren

Eindbeoordeling materiaalrisico	Laag materiaalrisico en/of verlaagde kans op vezelvrijgave
---------------------------------	--

Gebondenheid	Categorie 1: hechtgebonden in oorsprong
Asbestsoort (vezeltype)	Crocidoliet aanwezig
Asbestconcentratie	Laag (< 50%)
Afschermingsgraad van het gehele materiaal	Alleen randen, niet afgeschermd, maar geen contact met binnenluchtstromen
Toestand van het materiaal	Licht beschadigd, licht verweerd. Intacte calciumsilicaatplaat of materiaal met categorie 3-gebondenheid

Beschrijving	Glasal paneel - voordeur
Omgeving	Grenst aan binnen- en buitenlucht
Primaire drager	Wandopening verticaal (raam, deur, ...)
Asbestmateriaal	Plaat, paneel, tablet - Geëmailleerd, type Glasal
Bindmiddel van asbestmateriaal	Cement
Gebondenheid op basis van bindmiddel	Hecht
Hoeveelheid (oppervlakte - dikte - aantal)	<ul style="list-style-type: none">• 0,50 m² - 0,50 cm - 1 stuk
Totaal volume	0,003 m ³
Eenvoudig bereikbaar	Ja
Bevestigingswijze	<ul style="list-style-type: none">• Geklemd
Identificatiemethode	De asbestdeskundige beoordeelt het materiaal als asbesthoudend, en dit zonder monstername.
Destructieve handeling voor identificatie	Nee

- Zorg voor een veilig beheer. Vermijd het beschadigen van het asbestmateriaal. Controleer de toestand jaarlijks op wijzigingen.
- Voer bijkomende staalname(s) uit.

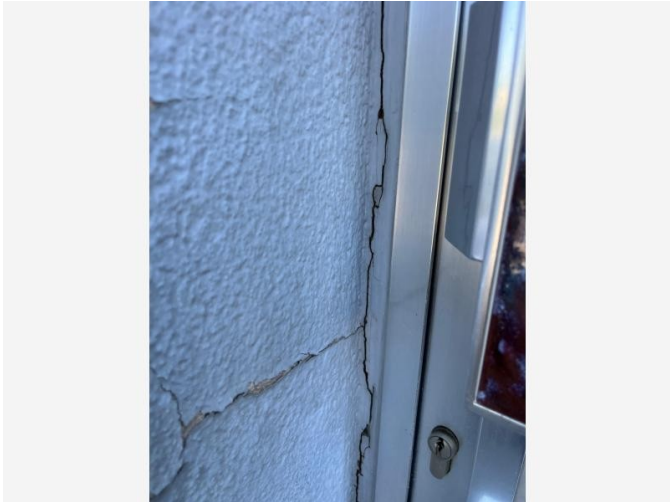
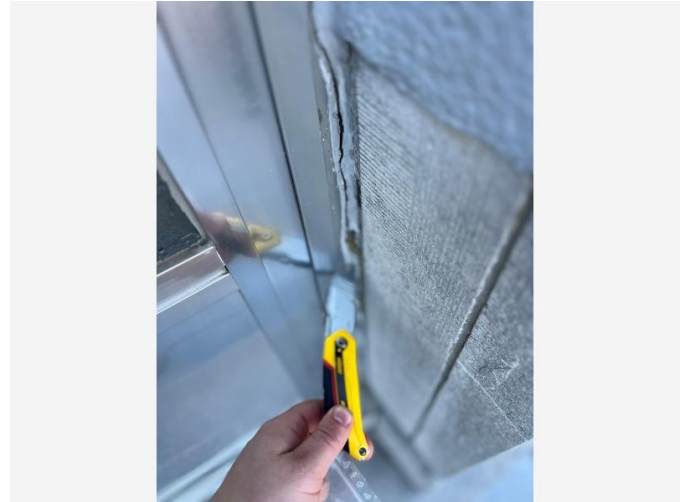
Het asbestmateriaal valt onder de mijlpaal van 2040.

Zorgvuldig beheren

Eindbeoordeling materiaalrisico	Laag materiaalrisico en/of verlaagde kans op vezelvrijgave
---------------------------------	--

Gebondenheid	Categorie 1: hechtgebonden in oorsprong
Asbestsoort (vezeltype)	Alleen chrysotiel aanwezig
Asbestconcentratie	Laag (< 50%)
Afschermingsgraad van het gehele materiaal	Geheel of deels vrij aan de buitenlucht, maar geen contact met binnenlucht
Toestand van het materiaal	Licht beschadigd, licht verweerd. Intacte calciumsilicaatplaat of materiaal met categorie 3-gebondenheid

#	Type	Referentie	Resultaat
5.1	Puntmonster	MAS1	Chrysotiel

Beschrijving	Afdichtingsmateriaal (mastiek, kit, ...) aan schrijnwerk
Omgeving	Buiten
Primaire drager	Wandopening verticaal (raam, deur, ...)
Asbestmateriaal	In-situ afwerkingslagen - Pasta, stopverf, voegsel, stopsel, vulsel, mastiek, katten, ...
Bindmiddel van asbestmateriaal	Kitten, mastiek, pasta
Gebondenheid op basis van bindmiddel	Hecht
Hoeveelheid (lengte - aantal)	<ul style="list-style-type: none">• 25,00 m - 1 stuk
Totale lengte	25,00 m
Eenvoudig bereikbaar	Ja
Bevestigingswijze	<ul style="list-style-type: none">• Verlijmd, ingegoten, versmeerd
Identificatiemethode	Een monstername door de asbestdeskundige met laboanalyse door een asbestlabo.
Destructieve handeling voor identificatie	Nee
Opmerking	Mastieken rondom oud schrijnwerk op het gelijkvloers. Betreft de mastiek terug te vinden tussen het schrijnwerk en de gevelsteen.

- Zorg voor een veilig beheer. Vermijd het beschadigen van het asbestmateriaal. Controleer de toestand jaarlijks op wijzigingen.

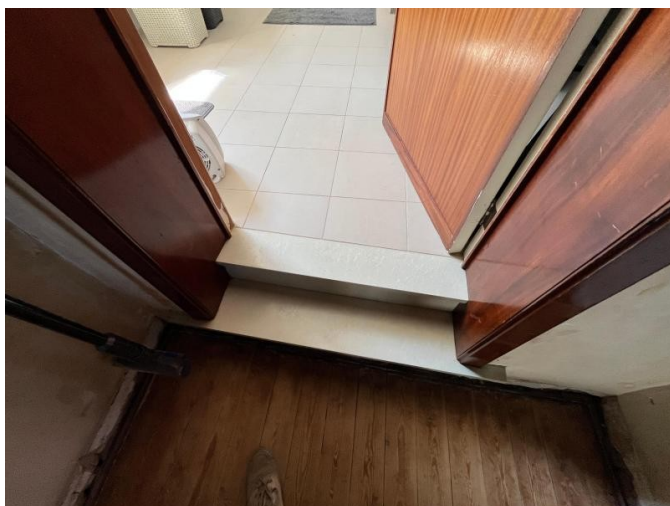
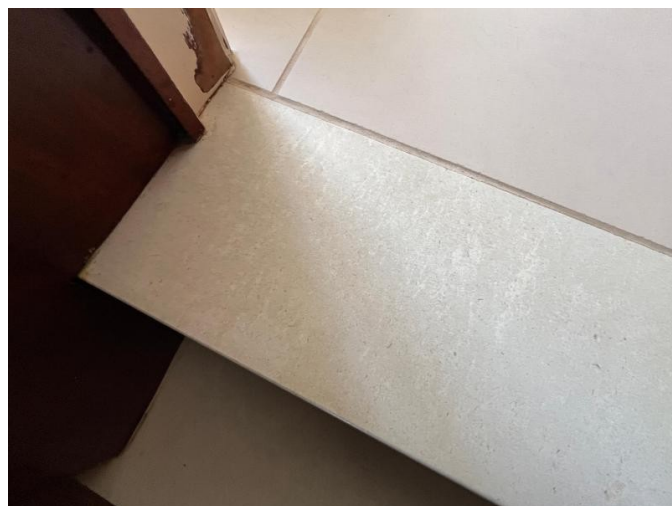
Het asbestmateriaal valt onder de mijlpaal van 2040.

Zorgvuldig beheren

Eindbeoordeling materiaalrisico	Zeer laag materiaalrisico en/of zeer lage kans op vezelvrijgave
---------------------------------	---

Gebondenheid	Categorie 1: hechtgebonden in oorsprong
Asbestsoort (vezeltype)	Alleen chrysotiel aanwezig
Asbestconcentratie	Laag (< 50%)
Afschermingsgraad van het gehele materiaal	Geheel of deels vrij aan de binnenlucht, maar geen contact met binnenluchtstromen
Toestand van het materiaal	Onbeschadigd, niet verweerd

Beschrijving	Massal entreport
Omgeving	Binnen
Primaire drager	Vloer
Asbestmateriaal	Plaat, paneel, tablet - Type Massal
Bindmiddel van asbestmateriaal	Cement
Gebondenheid op basis van bindmiddel	Hecht
Hoeveelheid (oppervlakte - dikte - aantal)	<ul style="list-style-type: none">• 0,50 m² - 3,00 cm - 1 stuk
Totaal volume	0,015 m ³
Eenvoudig bereikbaar	Ja
Bevestigingswijze	<ul style="list-style-type: none">• Verlijmd, ingegoten, versmeerd
Identificatiemethode	De asbestdeskundige beoordeelt het materiaal als asbesthoudend, en dit zonder monsternamen.
Destructieve handeling voor identificatie	Nee

- Zorg voor een veilig beheer. Vermijd het beschadigen van het asbestmateriaal. Controleer de toestand jaarlijks op wijzigingen.
- Voer bijkomende staalname(s) uit.

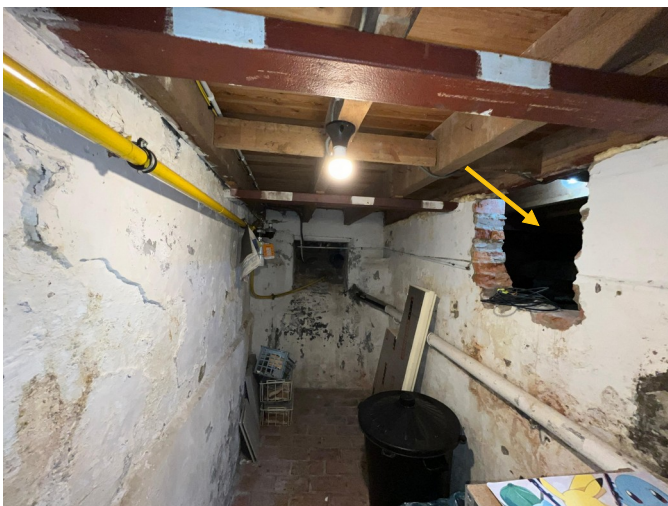
Permanente beperking

Reden: Het onderzoek kan niet uitgevoerd worden binnen de bepalingen van de Welzijnswet

Uitleg van de asbestdeskundige: Ruimte lager dan 1,5m.

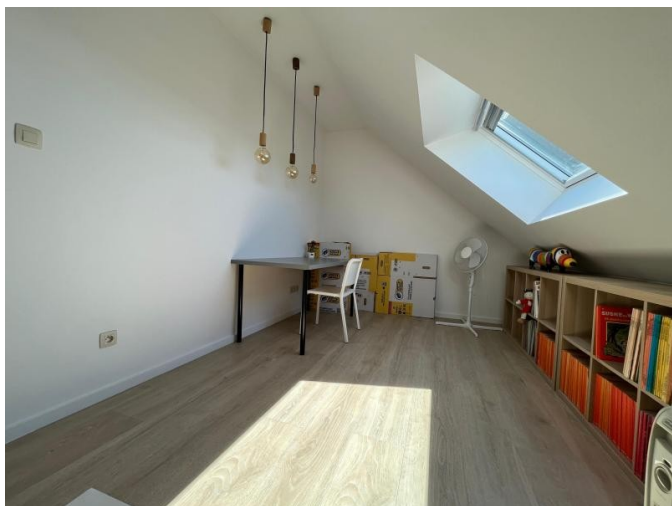
Permanente beperking

Reden: Het te onderzoeken materiaal situeert zich hoger dan 3,50 m te rekenen vanaf een veilige ondergrond

Uitleg van de asbestdeskundige: Het onderdak is niet waarneembaar vanwege de hoogte, die meer dan 3,5 meter bedraagt. Door de afwerkingsgraad aan de binnenzijde van de bovenste verdieping is het onderdak niet zichtbaar of inspecteerbaar. We hebben geprobeerd een lei op te tillen om het onderdak te inspecteren, maar dit is niet gelukt. Alleen destructief onderzoek kan bepalen of het onderdak al dan niet asbesthoudend is (type menuiserite).

(Asbest)materiaal	Plaat, paneel, tablet - Type Menuiserite
Karakterisatie	Asbest (verdacht)
Primaire drager	Schuin dak

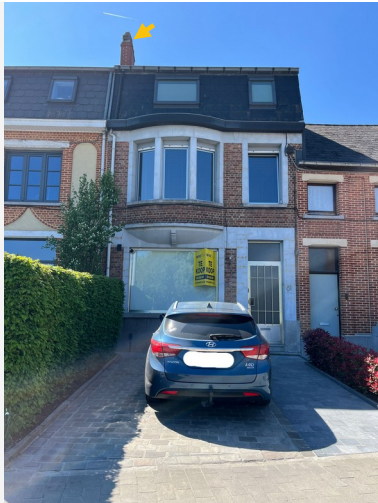
(Asbest)materiaal	Rookgaskanaal
Karakterisatie	Asbest (verdacht)
Primaire drager	HVAC infrastructuur en uitrusting

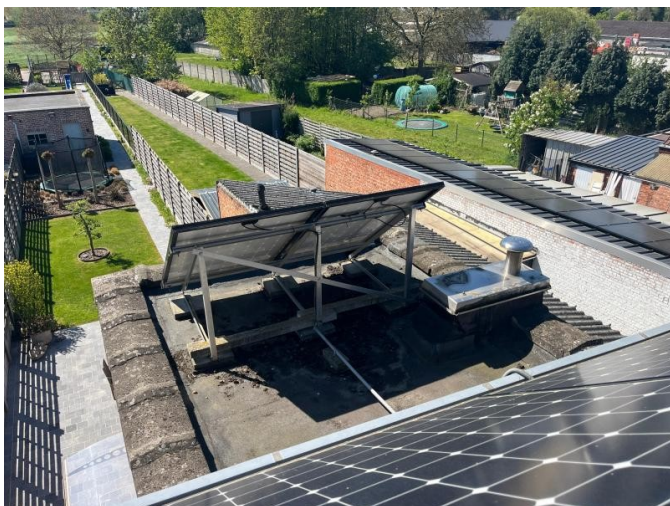
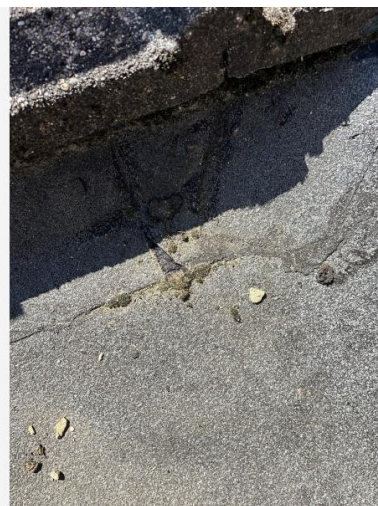
Fiche 11: Roofing plat dak

Geen asbest

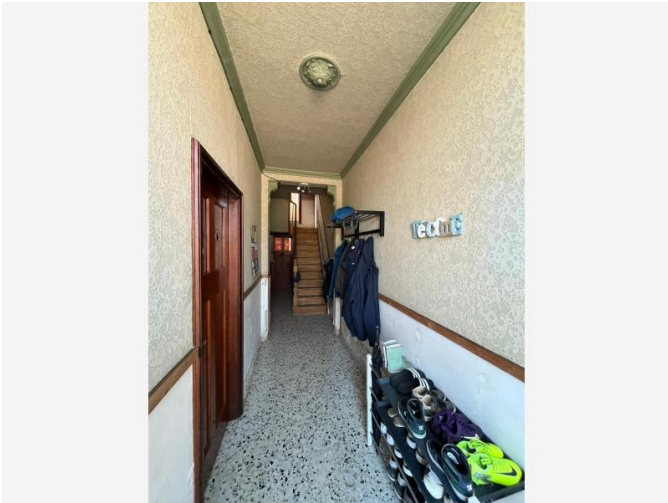
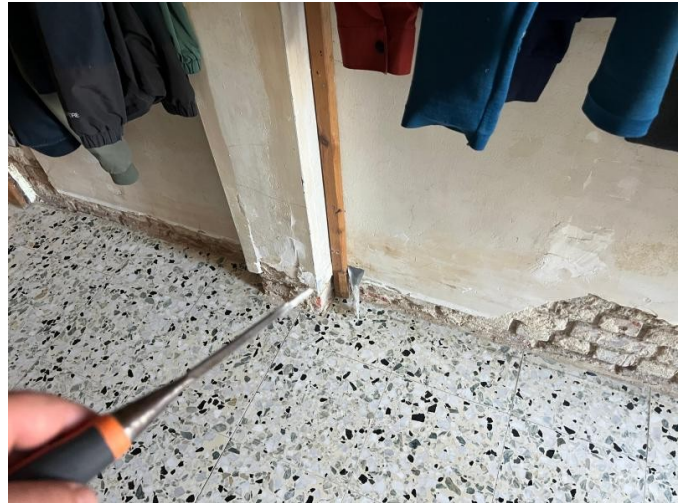
Fiche 12: Pleisterwerk muren

Geen asbest

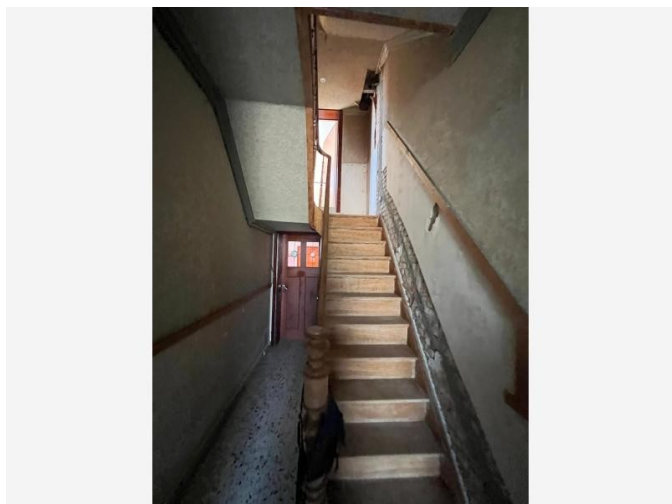
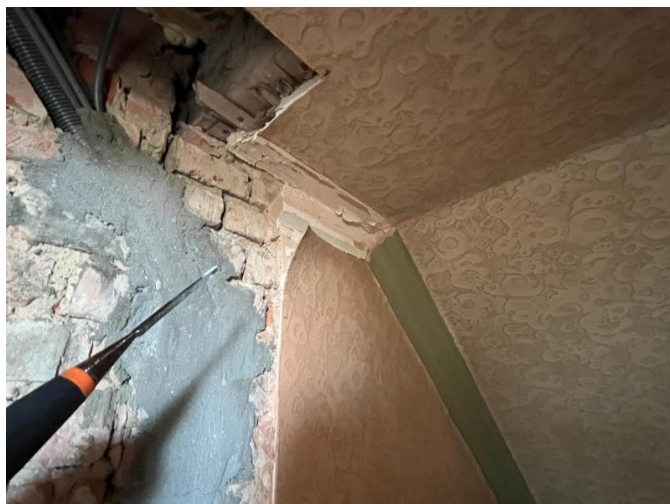
Fiche 13: Pleisterwerk plafond

Geen asbest
