Asbestinventarisatetest

Gentsesteenweg 219, 1730 Asse

Attestnummer : 20230823-000012.000

Niet-asbestveilig

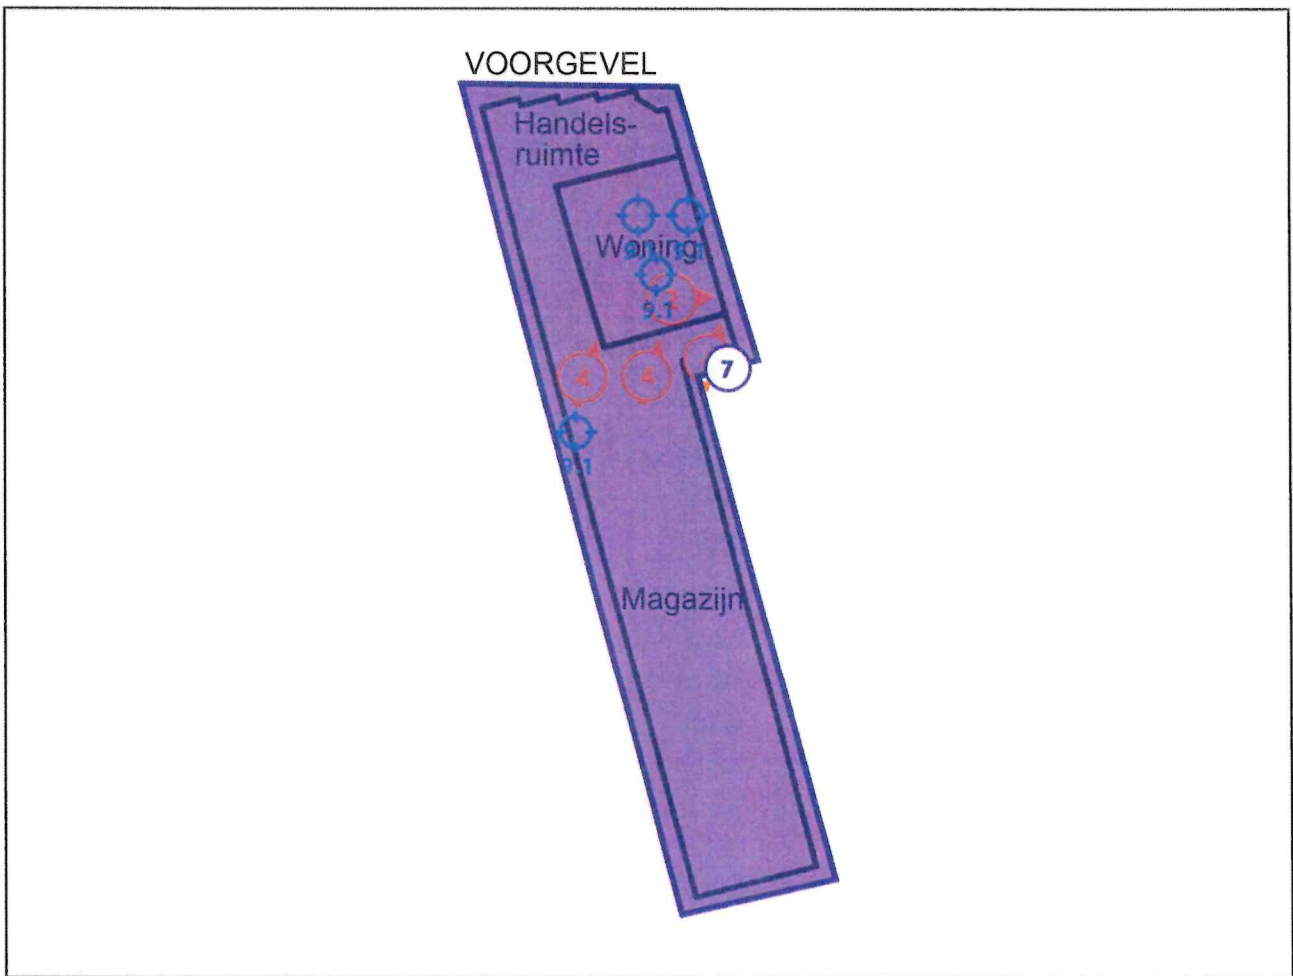
Plan 1.1: Gelijkvloers

Beschrijving	Type	Actie
2. Toezichtsluik	Asbestmateriaal	Verwijderen
4. Verloren bekisting steunpalen	Asbestmateriaal	Verwijderen
7. Plafonds	Advies	-
9. Pleisterwerk muur	Geen asbest	-
9.1 Code: ID1	Mengmonster	-

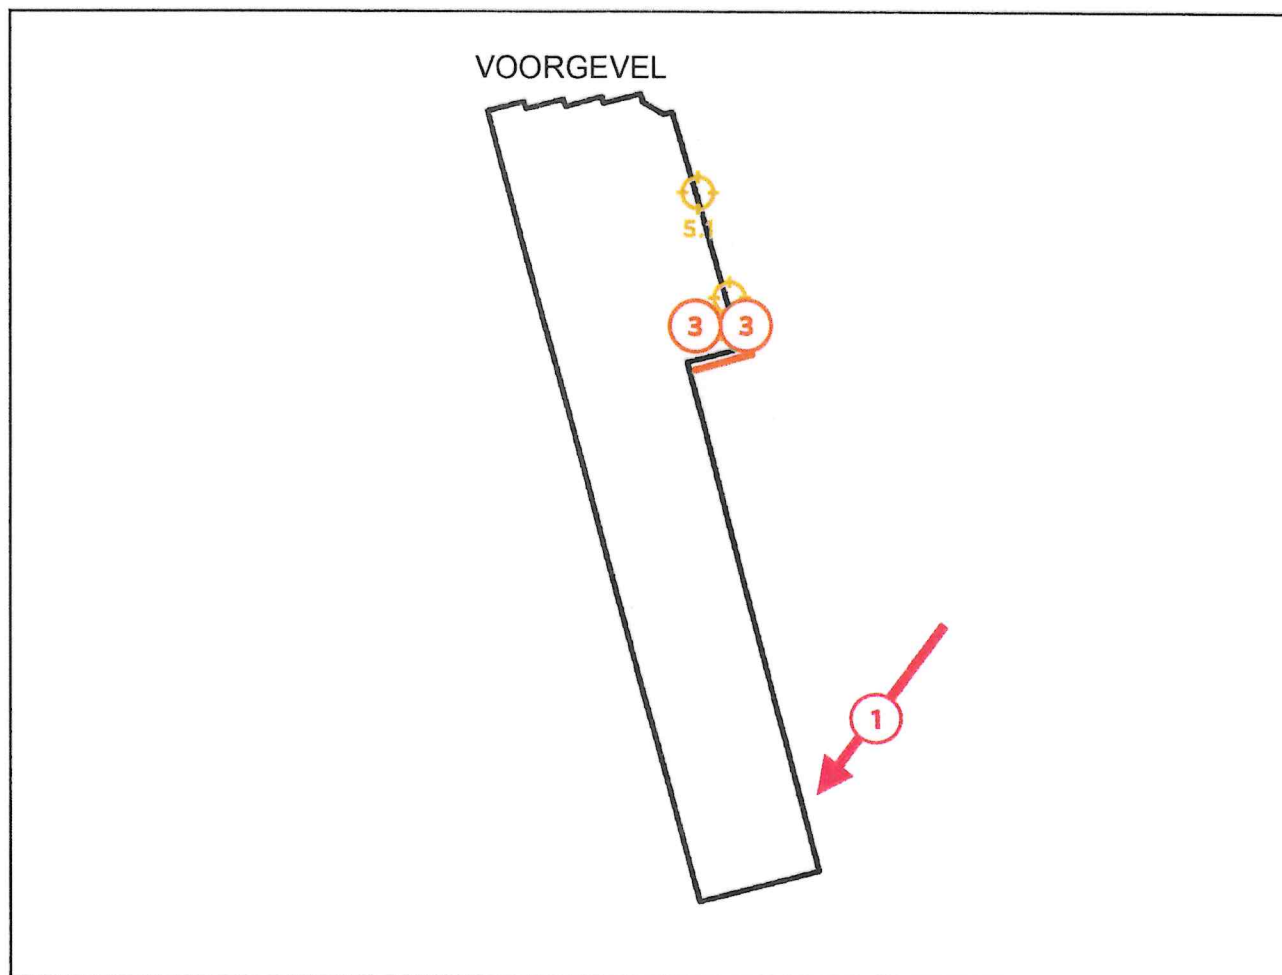
Plan 1.2: Buitengevel

Beschrijving	Type	Actie
1. Bloembakken	Asbestmateriaal	Dringend verwijderen
3. Harde platen	Asbestmateriaal	Verwijderen
5. Mastiek aluminium ramen (glas/kader)	Asbestmateriaal	Zorgvuldig beheren
5.1 Code: ID2	Puntmonster	-
6. Mastiek aluminium ramen (kader/muur)	Asbestmateriaal	Zorgvuldig beheren
6.1 Code: ID3	Puntmonster	-

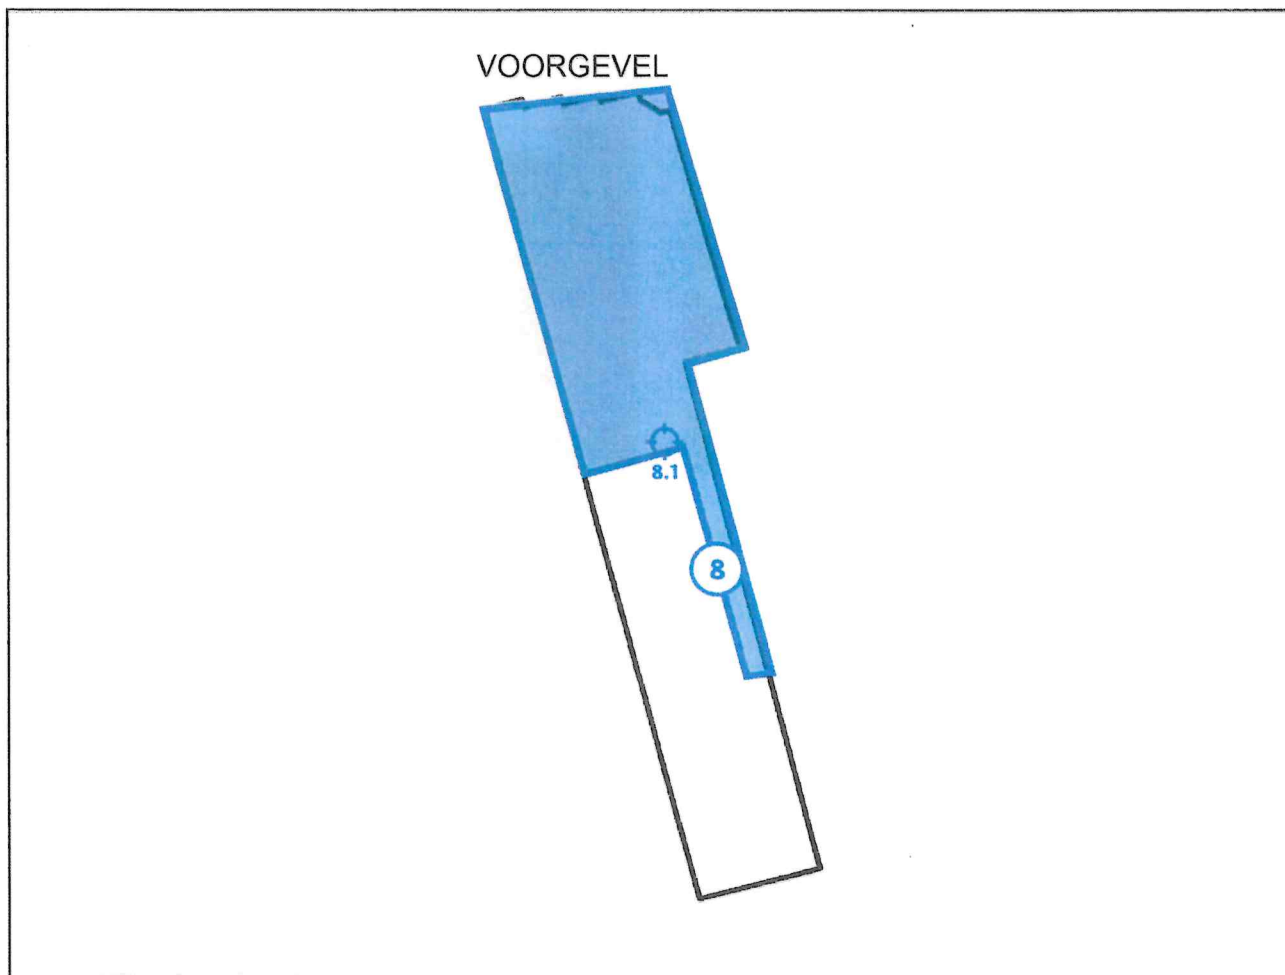
Plan 1.3: Dak

Beschrijving	Type	Actie
8. Roofing	Geen asbest	-
8.1 Code: ID4	Puntmonster	-

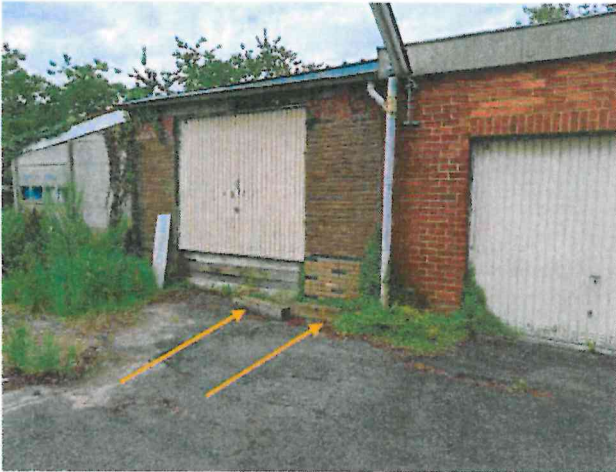
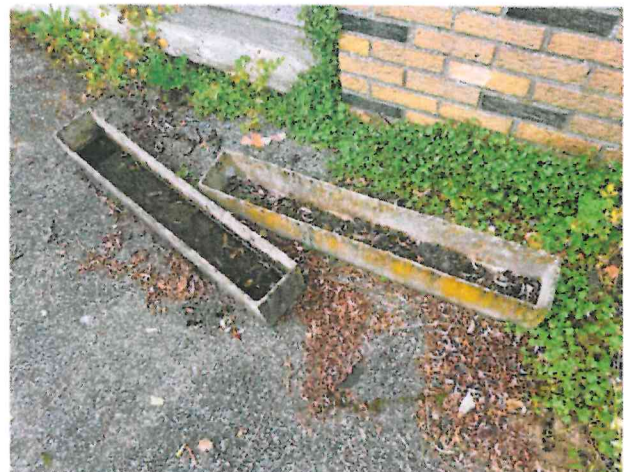
Fiche 1: Bloembakken

Asbestmateriaal - afvalstof

Dringend verwijderen

- Verwijder het asbestafval.

- Eenvoudige handelingen: mag via doe-het-zelf of door werknemer(s) met opleidingsattest eenvoudige handelingen
U kunt de bloembakken afvoeren naar het recyclagepark. U dient ze te verpakken in een dubbele plastic zak, een asbestzak of aangepaste asbestfolie. Zo vermijdt u stofvorming en breuken tijdens het transport. Met het asbestafval kunt u ook terecht bij een geregistreeerde asbestinzamelaar. Deze komt langs om het afval op te halen en af te voeren naar een vergunde verwerkingsinstallatie. Dit is vooral interessant voor grotere hoeveelheden asbestafval. U kunt ook kiezen voor een ophaling door de gemeente. De ophaling gebeurt met aangepaste asbestzakken of containers met een bigbag.

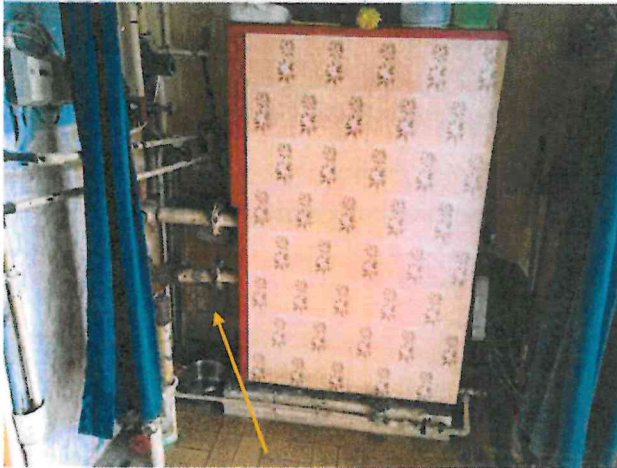
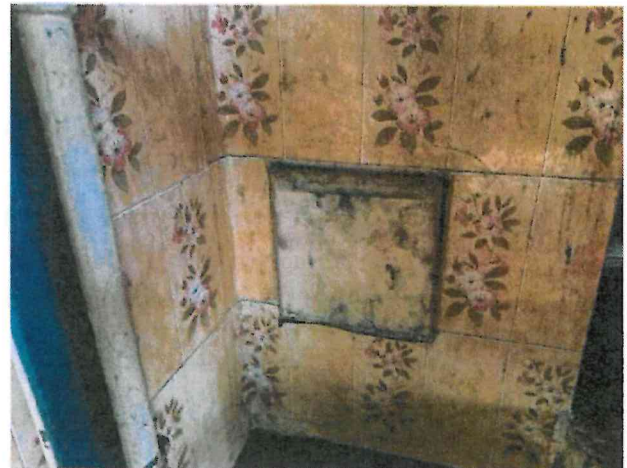
Fiche 2: Toezichtsluik

Asbestmateriaal

Het asbestmateriaal valt onder de mijlpaal van 2040.

Verwijderen

Eindbeoordeling materiaalrisico	Verhoogd materiaalrisico en/of verhoogde kans op vezelvrijgave
---------------------------------	--

Gebondenheid	Categorie 1: hechtgebonden in oorsprong
Asbestsoort (vezeltype)	Crocidoliet aanwezig
Asbestconcentratie	Laag (< 50%)
Afschermingsgraad van het gehele materiaal	Geheel of deels (ook) vrij aan de binnenlucht
Toestand van het materiaal	Licht beschadigd, licht verweerd. Intact materiaal type Pical – asbestboard of categorie III 'gebondenheid'

- Zorg voor een veilig beheer. Vermijd het beschadigen van het asbestmateriaal. Controleer de toestand jaarlijks op wijzigingen.

- Eenvoudige handelingen: mag via doe-het-zelf of door werknemer(s) met opleidingsattest eenvoudige handelingen
Deze toepassing kan met eenvoudige handelingen verwijderd worden door een doe-het-zelver of een professional die beschikt over het opleidingsattest 'Asbestverwijdering eenvoudige handelingen'. Bij het verwijderen moet steeds rekening worden gehouden met alle milieu- en veiligheidsvoorschriften.

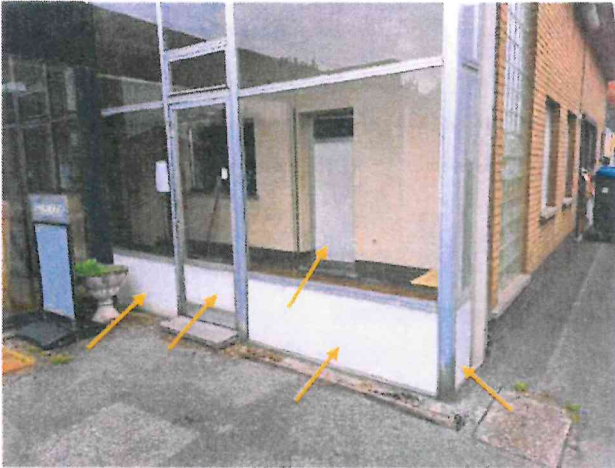
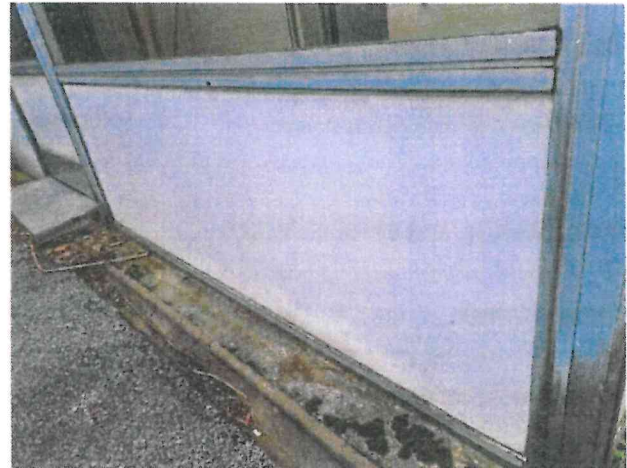
Fiche 3: Harde platen

Asbestmateriaal

Het asbestmateriaal valt onder de mijlpaal van 2034.

Verwijderen

Eindbeoordeling materiaalrisico	Verhoogd materiaalrisico en/of verhoogde kans op vezelvrijgave
---------------------------------	--

Gebondenheid	Categorie 1: hechtgebonden in oorsprong
Asbestsoort (vezeltype)	Crocidoliet aanwezig
Asbestconcentratie	Laag (< 50%)
Af schermingsgraad van het gehele materiaal	Geheel of deels (ook) vrij aan de binnenlucht
Toestand van het materiaal	Licht beschadigd, licht verweerd. Intact materiaal type Pical – asbestboard of categorie III 'gebondenheid'

- Zorg voor een veilig beheer. Vermijd het beschadigen van het asbestmateriaal. Controleer de toestand jaarlijks op wijzigingen.

- Eenvoudige handelingen: mag via doe-het-zelf of door werknemer(s) met opleidingsattest eenvoudige handelingen
Deze toepassing kan met eenvoudige handelingen verwijderd worden door een doe-het-zelver of een professional die beschikt over het opleidingsattest 'Asbestverwijdering eenvoudige handelingen'. Bij het verwijderen moet steeds rekening worden gehouden met alle milieu- en veiligheidsvoorschriften.

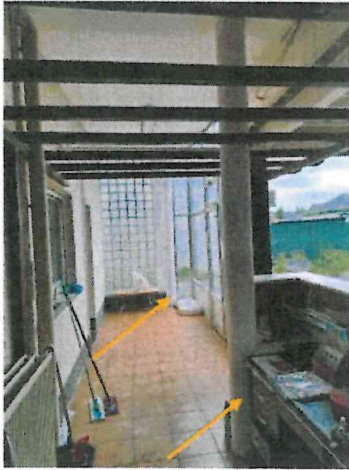
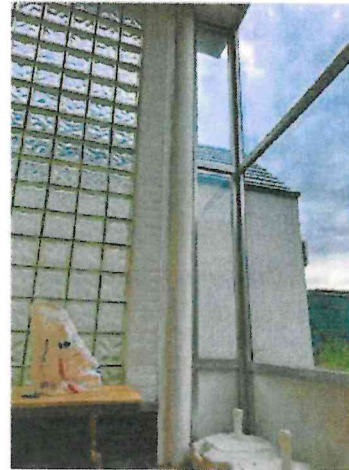
Fiche 4: Verloren bekisting steunpalen

Asbestmateriaal

Het asbestmateriaal valt onder de mijlpaal van 2040.

Verwijderen

Eindbeoordeling materiaalrisico	Verhoogd materiaalrisico en/of verhoogde kans op vezelvrijgave
---------------------------------	--

Gebondenheid	Categorie 1: hechtgebonden in oorsprong
Asbestsoort (vezeltype)	Crocidoliet aanwezig
Asbestconcentratie	Laag (< 50%)
Afschermingsgraad van het gehele materiaal	Geheel of deels (ook) vrij aan de binnenlucht
Toestand van het materiaal	Licht beschadigd, licht verweerd. Intact materiaal type Pical – asbestboard of categorie III 'gebondenheid'

- Zorg voor een veilig beheer. Vermijd het beschadigen van het asbestmateriaal. Controleer de toestand jaarlijks op wijzigingen.

- Hermetische zone (erkend asbestverwijderaar)
Wanneer de draagstructuur niet in zijn geheel kan verwijderd worden is het aan te raden om de bekisting (de buitenschil) te laten verwijderen door een erkend asbestverwijderaar met een hermetische zone. Hierbij zal de bekisting van de draagstructuur verwijderd worden en zal er een hoog risico zijn op het vrijkomen van asbestvezels.

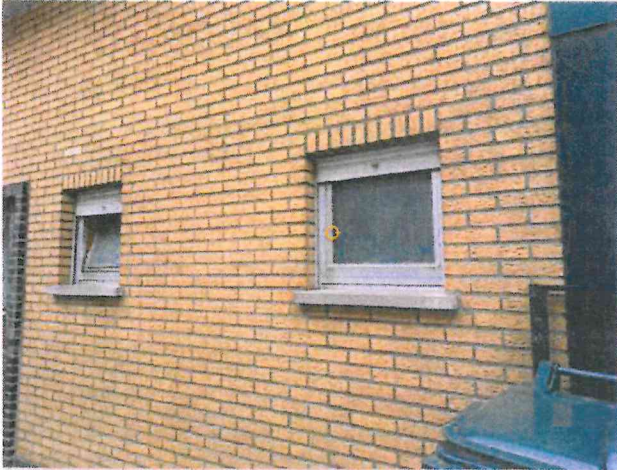
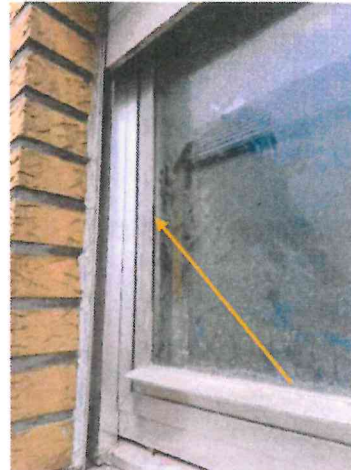
Fiche 5: Mastiek aluminium ramen (glas/kader)

Asbestmateriaal

Het asbestmateriaal valt onder de mijlpaal van 2040.

Zorgvuldig beheeren

Eindbeoordeling materiaalrisico	Laag materiaalrisico en/of verlaagde kans op vezelvrijgave
---------------------------------	--

Gebondenheid	Categorie 1: hechtgebonden in oorsprong
Asbestsoort (vezeltype)	Alleen chrysotiel
Asbestconcentratie	Laag (< 50%)
Afschermingsgraad van het gehele materiaal	Geheel of deels vrij aan de buitenlucht
Toestand van het materiaal	Licht beschadigd, licht verweerd. Intact materiaal type Pical – asbestboard of categorie III 'gebondenheid'

#	Type	Referentie	Resultaat
5.1	Puntmonster	ID2	Chrysotiel

- Zorg voor een veilig beheer. Vermijd het beschadigen van het asbestmateriaal. Controleer de toestand jaarlijks op wijzigingen.

- Eenvoudige handelingen: enkel door erkend asbestverwijderaar
Deze toepassing moet met eenvoudige handelingen door een erkend asbestverwijderaar verwijderd worden. Bij het verwijderen moet steeds rekening worden gehouden met alle milieu- en veiligheidsvoorschriften.

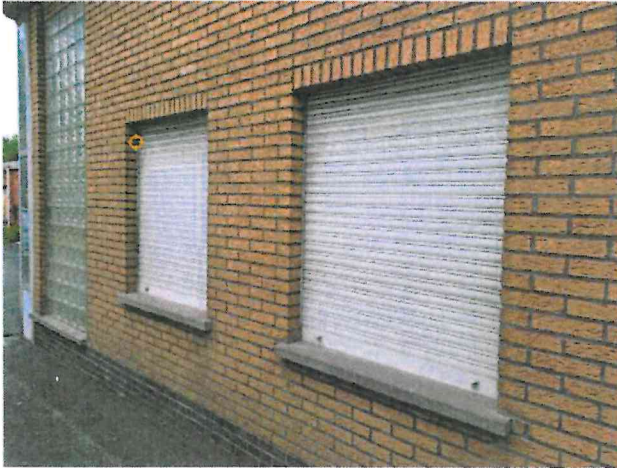
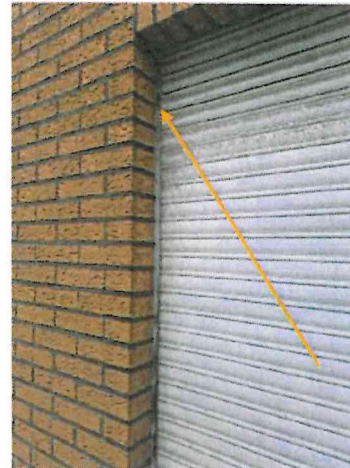
Fiche 6: Mastiek aluminium ramen (kader/muur)

Asbestmateriaal

Het asbestmateriaal valt onder de mijlpaal van 2040.

Zorgvuldig beheren

Eindbeoordeling materiaalrisico	Laag materiaalrisico en/of verlaagde kans op vezelvrijgave
---------------------------------	--

Gebondenheid	Categorie I: hechtgebonden in oorsprong
Asbestsoort (vezeltype)	Alleen chrysotiel
Asbestconcentratie	Laag (< 50%)
Afschermingsgraad van het gehele materiaal	Geheel of deels vrij aan de buitenlucht
Toestand van het materiaal	Licht beschadigd, licht verweerd. Intact materiaal type Pical – asbestboard of categorie III 'gebondenheid'

#	Type	Referentie	Resultaat
6.1	Puntmonster	ID3	Chrysotiel

- Zorg voor een veilig beheer. Vermijd het beschadigen van het asbestmateriaal. Controleer de toestand jaarlijks op wijzigingen.

- Eenvoudige handelingen: enkel door erkend asbestverwijderaar
Deze toepassing moet met eenvoudige handelingen door een erkend asbestverwijderaar verwijderd worden. Bij het verwijderen moet steeds rekening worden gehouden met alle milieu- en veiligheidsvoorschriften.

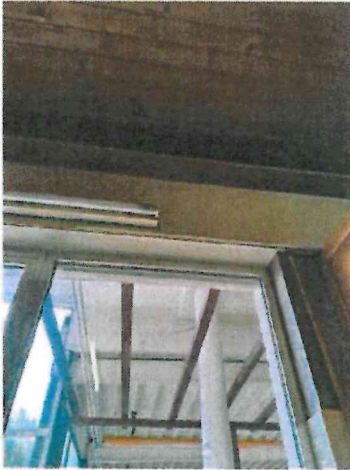
De plafonds bestaat uit hout, beton of staal. Dit is niet asbestverdacht.

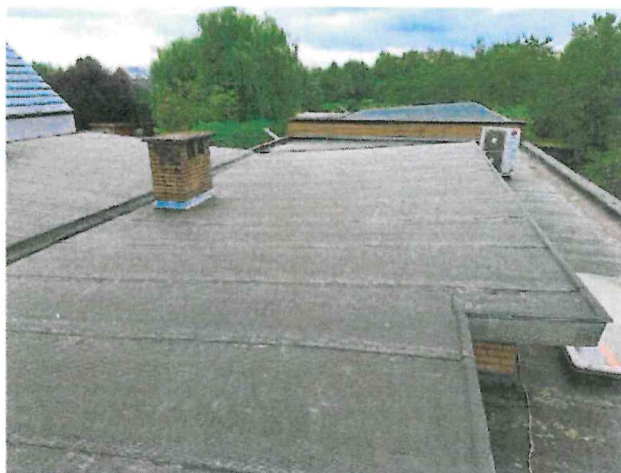
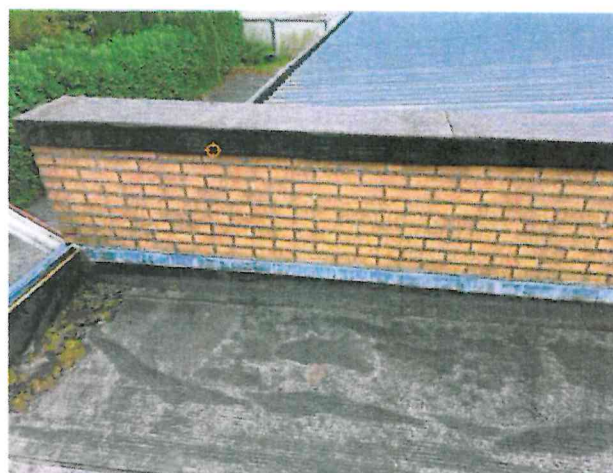
Fiche 8: Roofing

Geen asbest

#	Type	Referentie	Resultaat
8.1	Puntmonster	ID4	Geen asbest

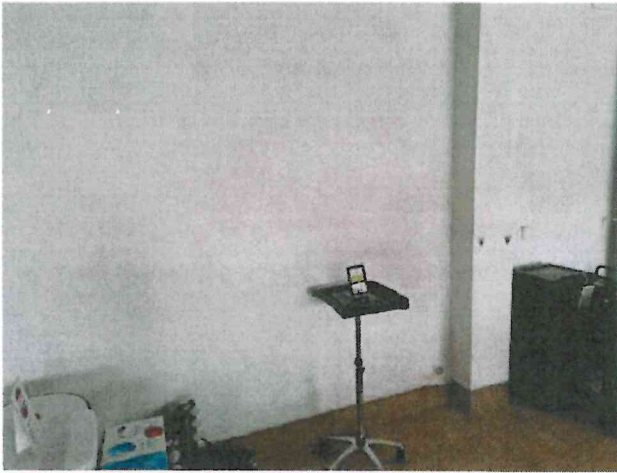
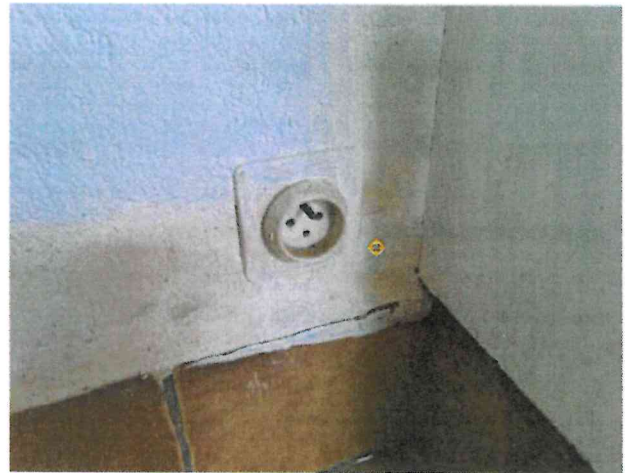
Fiche 9: Pleisterwerk muur

Geen asbest

#	Type	Referentie	Resultaat
9.1	Mengmonster	ID1	Geen asbest
