Asbestinventarisatetest

Mandekensstraat 201, 9255 Buggenhout

Attestnummer : 20260227-000400.000

Niet-asbestveilig

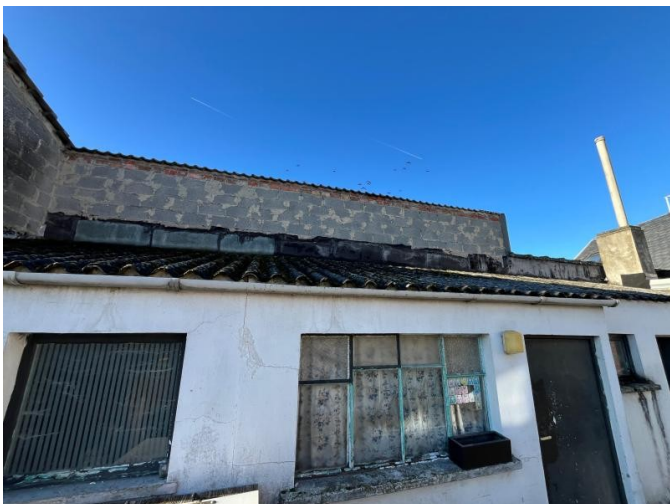
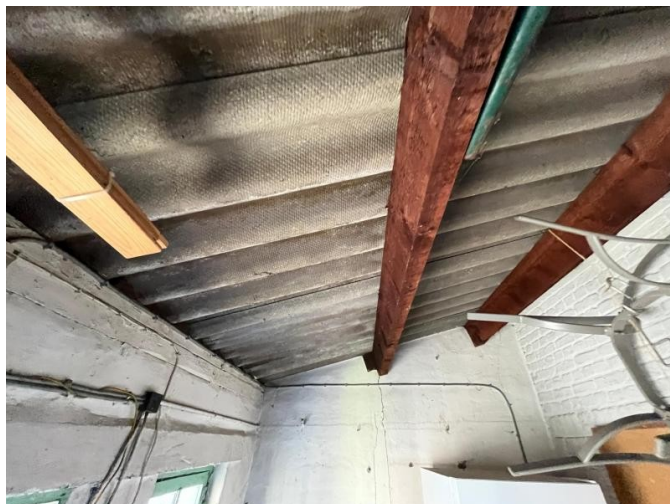
Hoog materiaalrisico en/of hoge kans op vezelvrijgave

| Asbestsoort (vezeltype) | Crocidoliet aanwezig |
| Toestand van het materiaal | Matig beschadigd, matig verweerd |

| # | Type | Referentie | Resultaat |
|---|---|---|---|
| 1.1 | Puntmonster | GP1 | Chrysotiel, Crocidoliet |

| Beschrijving | Golfplaten asbestcement |
| Hoeveelheid (oppervlakte - aantal) | <ul style="list-style-type: none">• 28,00 m² - 1 stuk |

Dringend verwijderen

- Sluit de ruimte luchtdicht af en vermijd het betreden van de ruimte.
- Hemelwater dat afspoelt van asbestcement daken of gevels kan asbestdeeltjes bevatten. Gebruik het enkel voor gesloten circuits (bv. spoelen toiletten). Reinig na het vervangen van het dak of de gevel de dakgoten en regenwaterput of -ton om asbesthoudend sediment of slib te verwijderen

- Eenvoudige handelingen: mag via doe-het-zelf of door werknemer(s) met opleidingsattest eenvoudige handelingen
De materialen dienen zoveel mogelijk in één geheel verwijderd te worden, zonder deze te breken. De golfplaten worden voorzichtig losgemaakt en omzichtig in de daarvoor voorziene container gedeponeed te worden. Om de binding van de toepassing te bevorderen tijdens de verwijdering is het aangeraden de coating in te sproeien met een fixatiemiddel onder lage druk (bv een haarlak met handpompje)

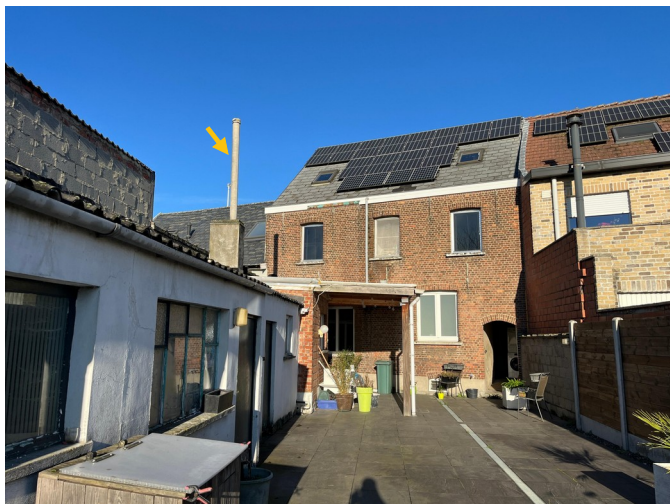
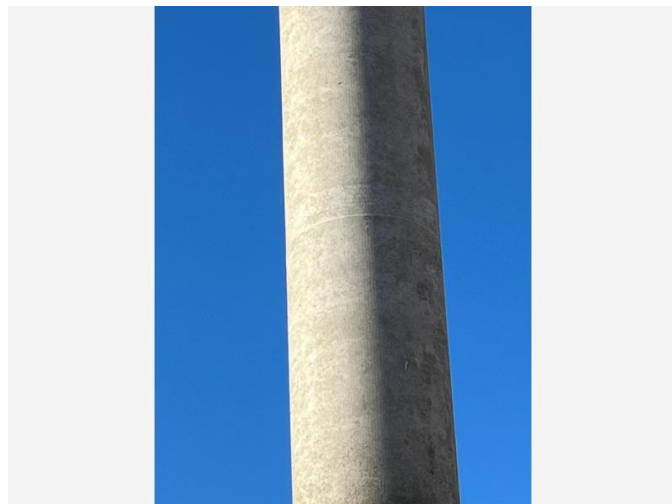
| Eindbeoordeling materiaalrisico | Verhoogd materiaalrisico en/of verhoogde kans op vezelvrijgave |

| Asbestsoort (vezeltype) | Crocidoliet aanwezig |
| Toestand van het materiaal | Licht beschadigd, licht verweerd. Intact calciumsilicaatmateriaal of categorie III 'gebondenheid' |

| Beschrijving | Rookgaskanaal asbestcement |
| Opmerking | Deskundige was niet in de mogelijkheid vanop een (vaste) stevige ondergrond het rookgaskanaal verder te inspecteren alsook een monstername uit te voeren. Om geen beschadiging aan de dakbedekkingen aan te brengen is het dak niet betreed. Er was een reeël kans dat de dakbedekking niet stevig genoeg was om te betreden. |

[Verwijderen](#)

- Zorg voor een veilig beheer. Vermijd het beschadigen van het asbestmateriaal. Controleer de toestand jaarlijks op wijzigingen.
- Voer bijkomende staalname(s) uit.

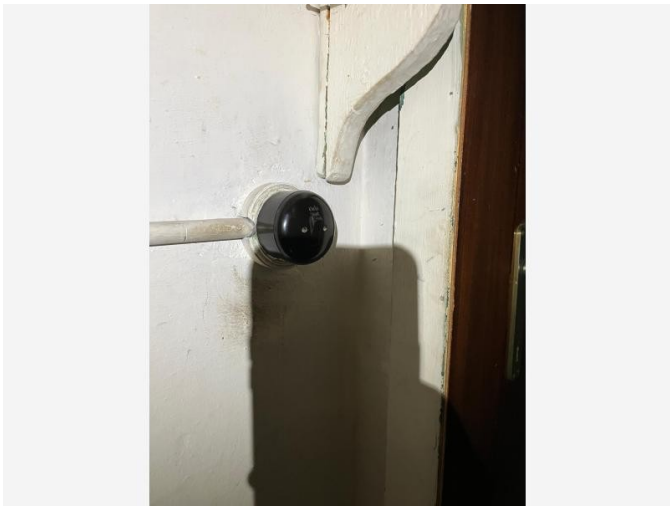
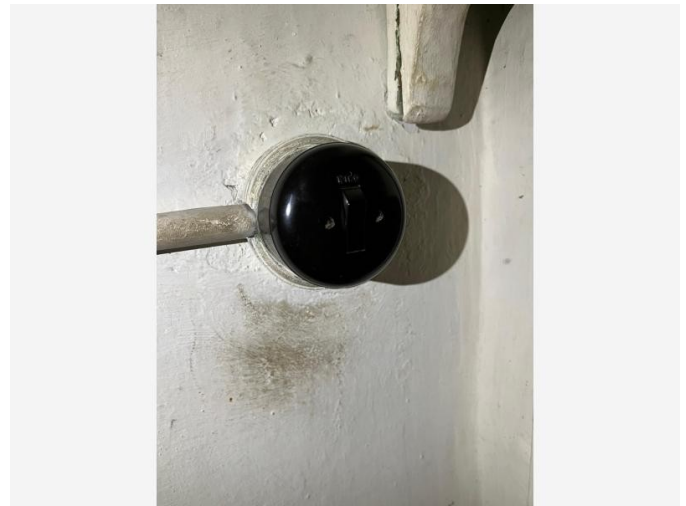
| Eindbeoordeling materiaalrisico | Laag materiaalrisico en/of verlaagde kans op vezelvrijgave |

| Toestand van het materiaal | Onbeschadigd, niet verweerd |

| Beschrijving | Elektrische componenten in bakeliet |
| Opmerking | Als deskundige hebben wij niet geverifieerd dat het materiaal bakeliet betreft of harde PVC. Bakeliet wordt door ons beschouwd als een asbestverdachte toepassing, aangezien het in veel gevallen asbesthoudend is. We hebben echter geen staalname uitgevoerd om de functionaliteit van de bakelieten toepassingen niet in gevaar te brengen. |

Zorgvuldig beheren

- Zorg voor een veilig beheer. Vermijd het beschadigen van het asbestmateriaal. Controleer de toestand jaarlijks op wijzigingen.

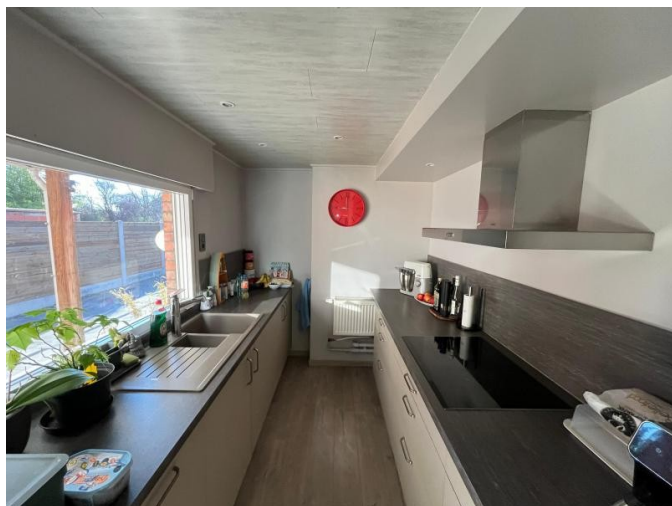
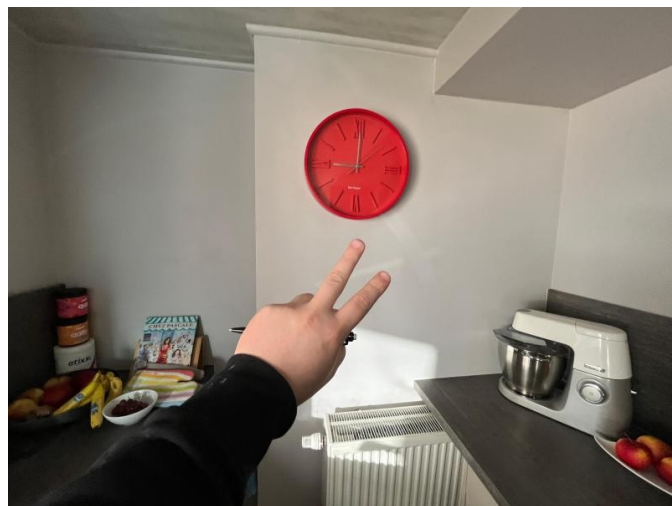
Informatie over een niet-asbestverdacht materiaal

| Basis voor advies | De asbestdeskundige beoordeelt het materiaal als niet-asbestverdacht. |

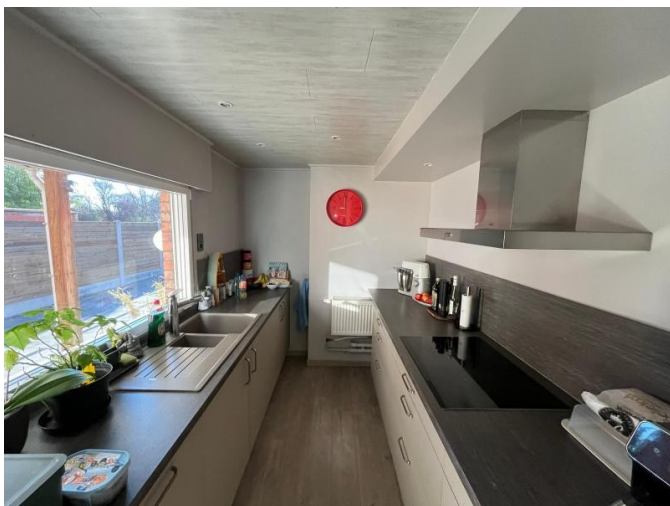
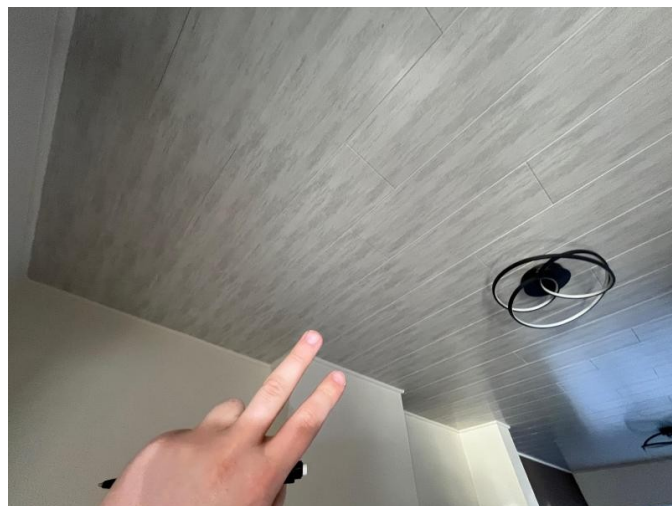
De plafonds zijn gemaakt van niet-asbestverdachte materialen (bijvoorbeeld laminaat, gyproc, ...), deze toepassingen zijn niet asbestverdacht. We hebben echter niet kunnen vaststellen of er mogelijk asbestverdachte of asbesthoudende materialen achter deze toepassingen aanwezig zijn. Bij renovatie of sloop is het aangeraden om een destructief onderzoek te laten uitvoeren van deze toepassingen.

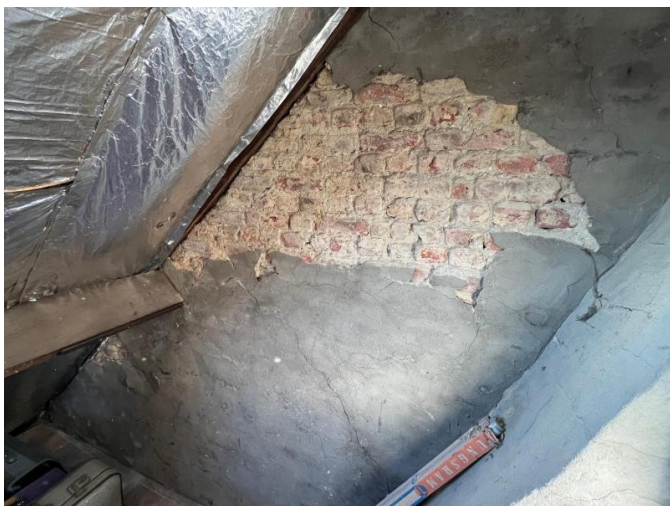
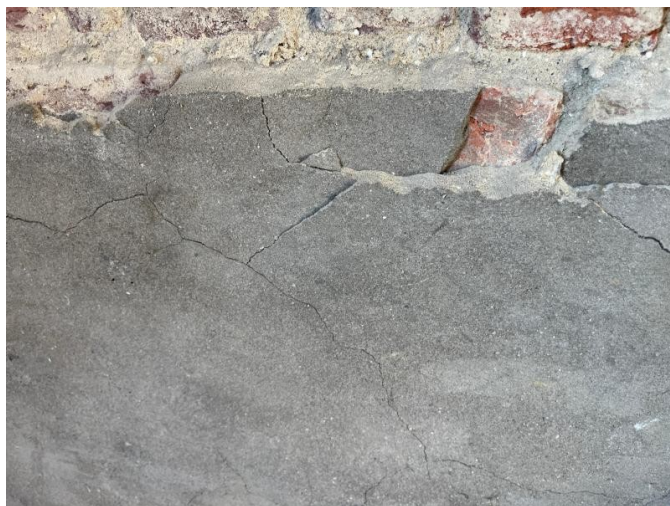
Fiche 6: Cementage binnenwanden

Geen asbest

| # | Type | Referentie | Resultaat |
|---|---|---|---|
| 6.1 | Mengmonster | CEM1 | Geen asbest |

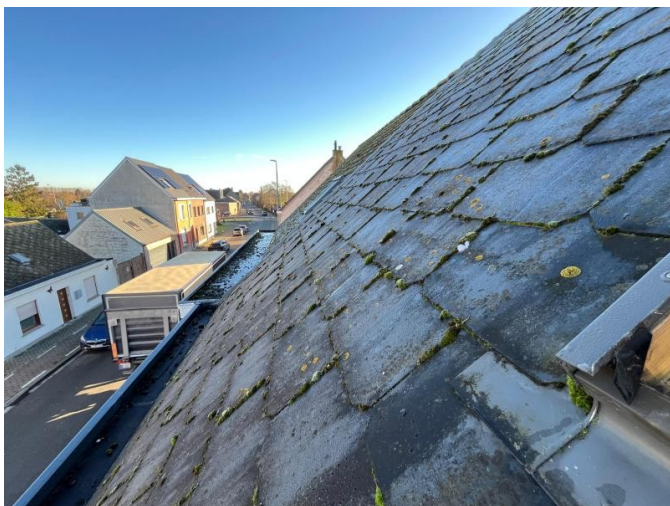
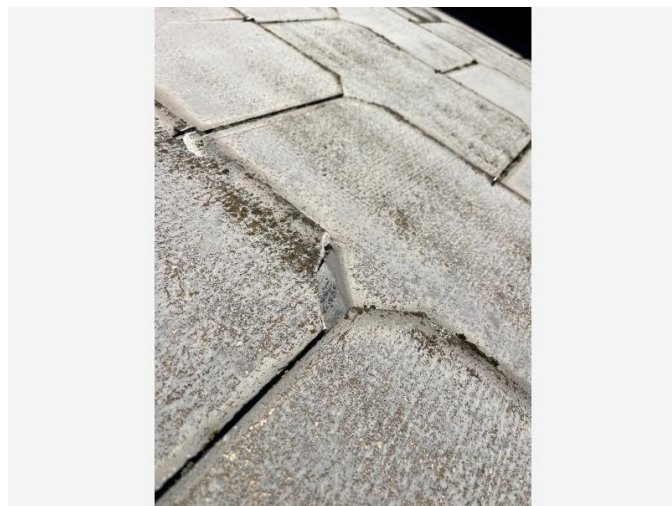
Fiche 7: Leien dak

Geen asbest

| # | Type | Referentie | Resultaat |
|---|---|---|---|
| 7.1 | Puntmonster | L1 | Geen asbest |

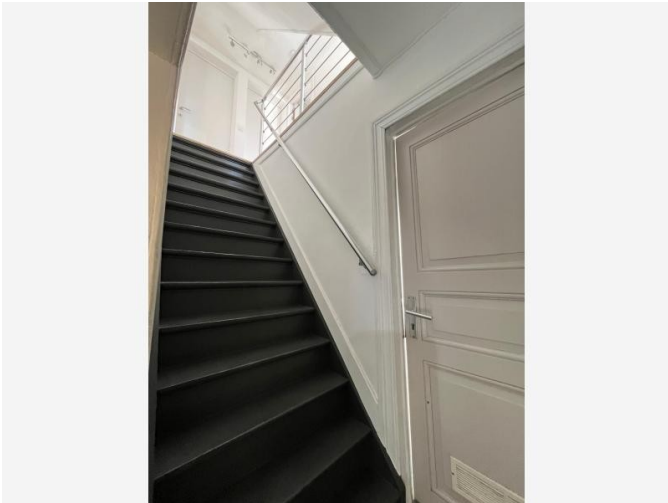
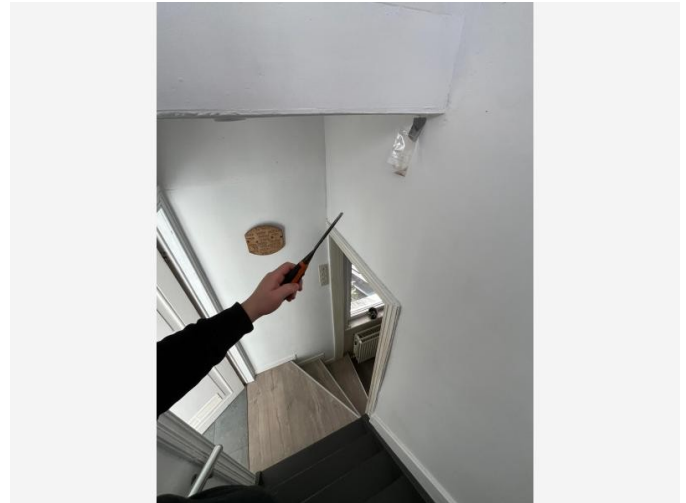
Geen asbest

| # | Type | Referentie | Resultaat |
|---|---|---|---|
| 8.1 | Mengmonster | M1 | Geen asbest |

| Beschrijving | Pleisterwerk muren |

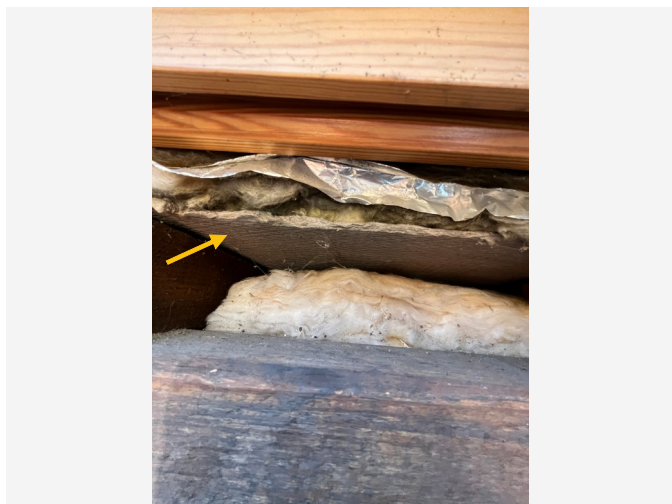
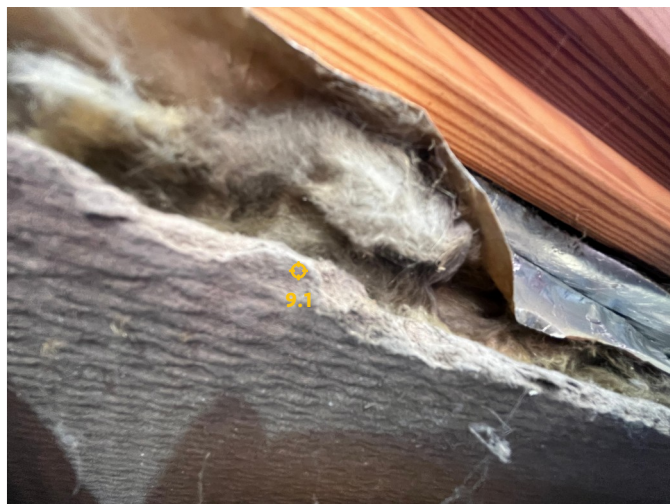
Geen asbest

| # | Type | Referentie | Resultaat |
|---|---|---|---|
| 9.1 | Puntmonster | MENU1 | Geen asbest |

| Beschrijving | Onderdak |

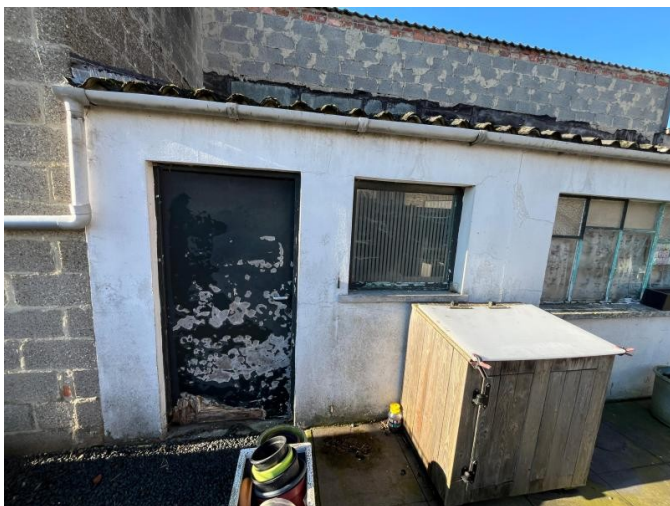
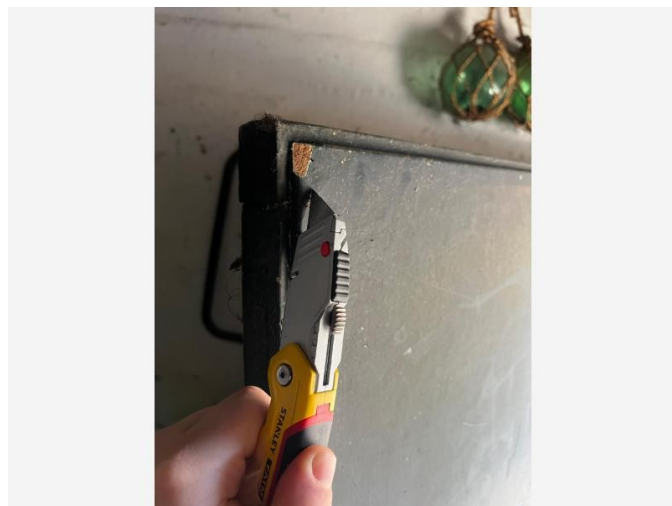
Fiche 10: Deurpanelen stalling

Geen asbest

| # | Type | Referentie | Resultaat |
|---|---|---|---|
| 10.1 | Puntmonster | MENU2 | Geen asbest |

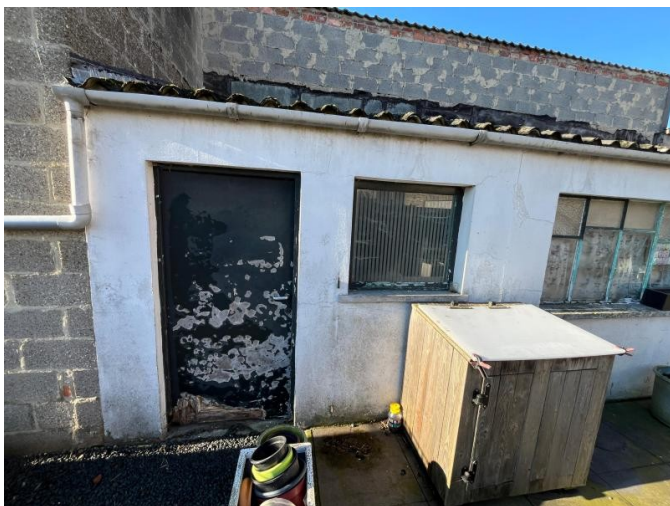
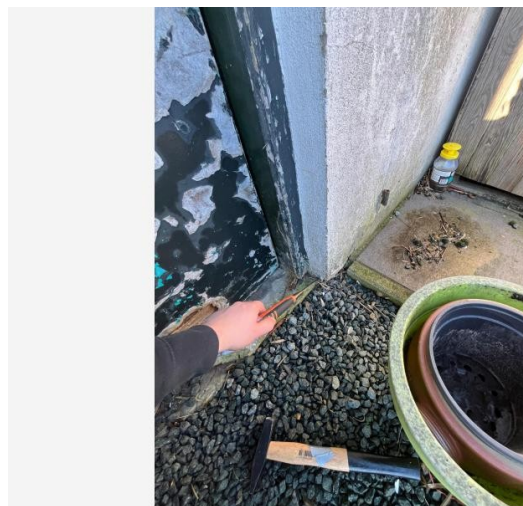
Fiche 11: Crepi gevel

Geen asbest

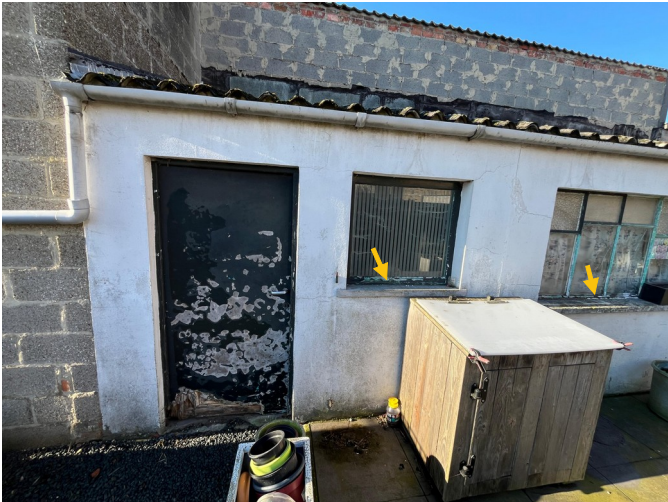
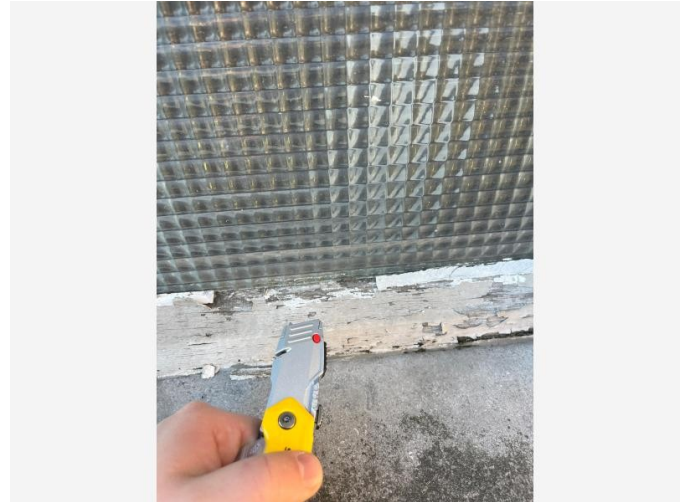
Fiche 12: Afdichtingsmateriaal (mastiek, kit, ...) aan schrijnwerk

Geen asbest
