Asbestinventarisatetest

Keizersplein 32, 9300 Aalst

Attestnummer : 20250506-000430.000

Uitgegeven op : 06.05.2025

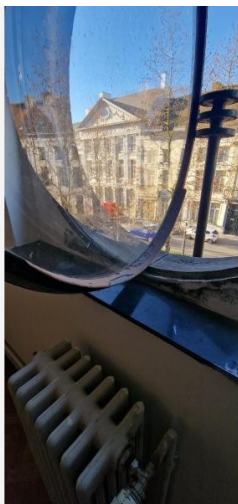
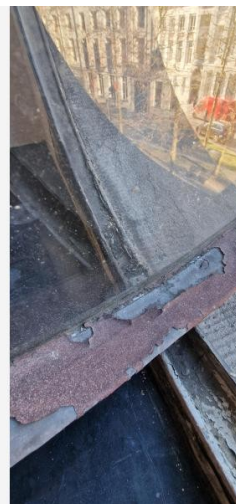
Eindbeoordeling materiaalrisico	Verhoogd materiaalrisico en/of verhoogde kans op vezelvrijgave
---------------------------------	--

Gebondenheid	Categorie 1: hechtgebonden in oorsprong
Asbestsoort (vezeltype)	Amfibool aanwezig, uitgezonderd crocidoliet
Asbestconcentratie	Laag (< 50%)
Afschermingsgraad van het gehele materiaal	Geheel of deels vrij aan de buitenlucht
Toestand van het materiaal	Matig beschadigd, matig verweerd

Beschrijving	Mastiek ramen buiten
Omgeving	Buiten
Primaire drager	Wandopening verticaal (raam, deur, ...)
Asbestmateriaal	In-situ afwerkingslagen - Pasta, stopverf, voegsel, stopsel, vulsel, mastiek, katten, ...
Bindmiddel van asbestmateriaal	Kitten, mastiek, pasta
Gebondenheid op basis van bindmiddel	Hecht
Hoeveelheid (gewicht - aantal)	<ul style="list-style-type: none">• 3,00 kg - 1 stuk
Totaal gewicht	3,00 kg
Eenvoudig bereikbaar	Ja
Bevestigingswijze	<ul style="list-style-type: none">• Verlijmd, ingegoten, versmeerd
Identificatiemethode	Vaststelling zonder monsternamen
Destructieve handeling voor identificatie	Nee
Opmerking	De hoeveelheid is een schatting.

Verwijderen

- Verwijder dit asbestmateriaal zo snel mogelijk. Volg de toestand goed op.
- Voer bijkomende staalname(s) uit.

- Eenvoudige handelingen: mag via doe-het-zelf of door werknemer(s) met opleidingsattest eenvoudige handelingen
Het materiaal kan zelf verwijderd worden of door een werknemer met opleidingsattest eenvoudige handelingen. Draag bij het uitvoeren van de werken steeds een volledige lichaamsbescherming (luchtdicht) en volgelaatsmasker met minimum een filter van het type P3.

Het geniet echter onze voorkeur dat deze verwijderd worden door een erkend asbestverwijderaar.

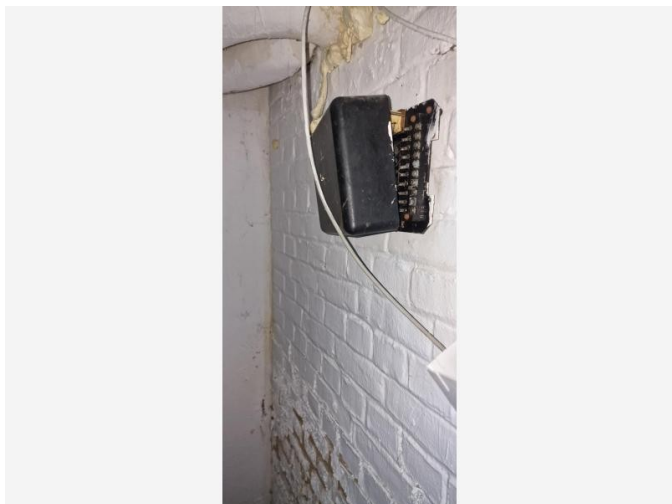
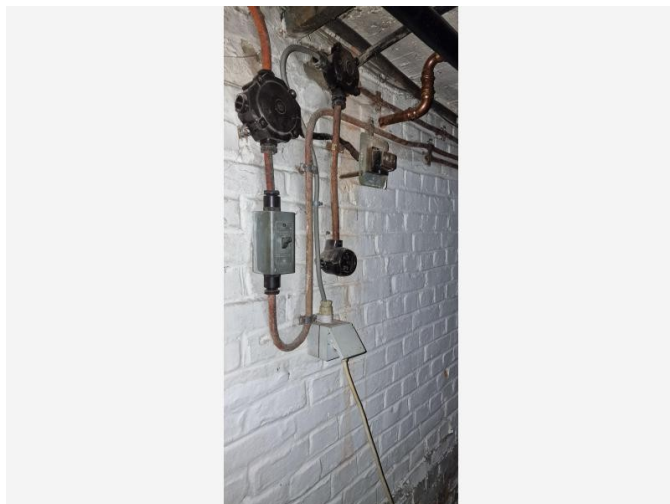
Eindbeoordeling materiaalisico	Laag materiaalisico en/of verlaagde kans op vezelvrijgave
--------------------------------	---

Gebondenheid	Categorie 1: hechtgebonden in oorsprong
Asbestsoort (vezeltype)	Crocidoliet aanwezig
Asbestconcentratie	Laag (< 50%)
Afschermingsgraad van het gehele materiaal	Geheel of deels (ook) vrij aan de binnenlucht
Toestand van het materiaal	Onbeschadigd, niet verweerd

Beschrijving	Elektrisch materiaal in bakeliet
Omgeving	Binnen
Primaire drager	Communicatie en elektrische infrastructuur en uitrusting
Asbestmateriaal	Plaat, paneel, tablet - Type Bakeliet
Bindmiddel van asbestmateriaal	Kunststof of -hars
Gebondenheid op basis van bindmiddel	Hecht
Hoeveelheid (oppervlakte - dikte - aantal)	<ul style="list-style-type: none">• 0,50 m² - 1,00 cm - 1 stuk
Totaal volume	0,005 m ³
Eenvoudig bereikbaar	Ja
Bevestigingswijze	<ul style="list-style-type: none">• Geschroefd
Identificatiemethode	Vaststelling zonder monsternamen
Destructieve handeling voor identificatie	Nee
Opmerking	De hoeveelheid is een schatting.

Zorgvuldig beheren

- Zorg voor een veilig beheer. Vermijd het beschadigen van het asbestmateriaal. Controleer de toestand jaarlijks op wijzigingen.
- Voer bijkomende staalname(s) uit.

- Eenvoudige handelingen: mag via doe-het-zelf of door werknemer(s) met opleidingsattest eenvoudige handelingen
In de eenheid werd elektrisch materiaal in bakeliet vastgesteld. Het materiaal kan zelf verwijderd worden of door werknemers met opleidingsattest eenvoudige handelingen. Draag bij het uitvoeren van de werken steeds een volledige lichaamsbescherming (luchtdicht) en volgelaatsmasker met minimum een filter van het type P3. Het geniet onze voorkeur dat deze materialen verwijderd worden door een erkend asbestverwijderaar.

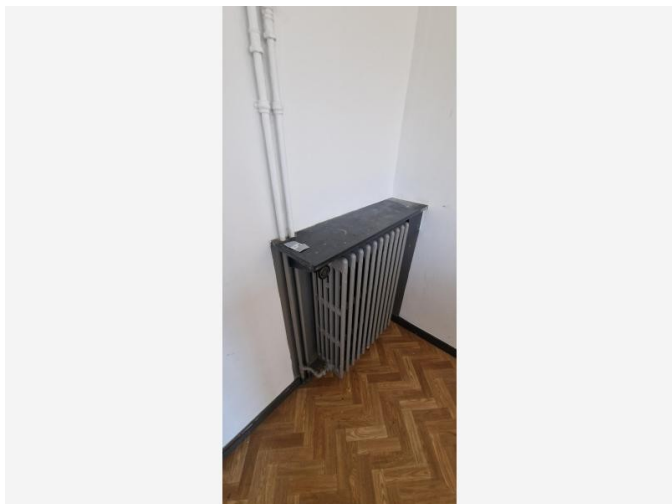
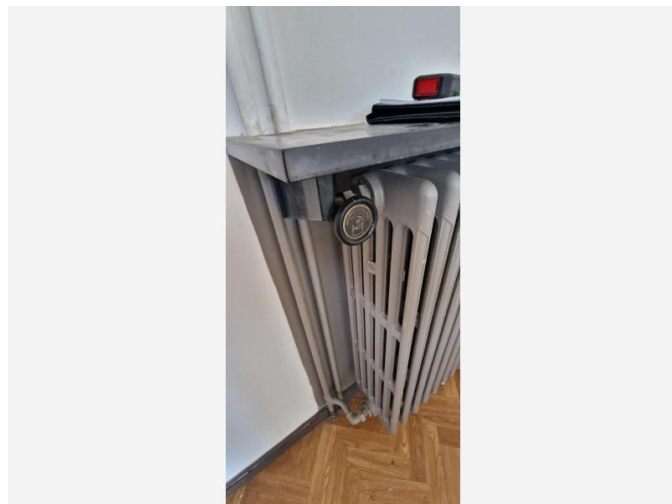
Eindbeoordeling materiaalrisico	Laag materiaalrisico en/of verlaagde kans op vezelvrijgave
---------------------------------	--

Gebondenheid	Categorie 1: hechtgebonden in oorsprong
Asbestsoort (vezeltype)	Crocidoliet aanwezig
Asbestconcentratie	Laag (< 50%)
Afschermingsgraad van het gehele materiaal	Geheel of deels (ook) vrij aan binnenluchtstromen
Toestand van het materiaal	Onbeschadigd, niet verweerd

Beschrijving	Bakeliet radiatorknoppen
Omgeving	Binnen
Primaire drager	Ruimteverwarming
Asbestmateriaal	Plaat, paneel, tablet - Type Bakeliet
Bindmiddel van asbestmateriaal	Kunststof of -hars
Gebondenheid op basis van bindmiddel	Hecht
Hoeveelheid (oppervlakte - dikte - aantal)	<ul style="list-style-type: none">• 0,20 m² - 0,80 cm - 2 stuks
Totaal volume	0,003 m ³
Eenvoudig bereikbaar	Ja
Bevestigingswijze	<ul style="list-style-type: none">• Geschroefd
Identificatiemethode	Vaststelling zonder monstername
Destructieve handeling voor identificatie	Nee
Opmerking	Deze oppervlakte werd niet gemeten, maar geschat op basis van een benadering voor alle aanwezige radiatorknoppen. Deze schatting mag niet worden gebruikt als maatstaf voor heffingen. Als deskundige hebben wij geverifieerd dat het materiaal inderdaad bakeliet betreft en geen harde PVC. Bakeliet wordt door ons beschouwd als een asbestverdachte toepassing, aangezien het in veel gevallen asbesthoudend is. We hebben echter geen staalname uitgevoerd om de functionaliteit van de radiatorknoppen niet in gevaar te brengen.

Zorgvuldig beheren

- Zorg voor een veilig beheer. Vermijd het beschadigen van het asbestmateriaal. Controleer de toestand jaarlijks op wijzigingen.
- Voer bijkomende staalname(s) uit.

- Eenvoudige handelingen: mag via doe-het-zelf of door werknemer(s) met opleidingsattest eenvoudige handelingen
Raadpleeg de actuele wetgeving op de website van OVAM. Onder strikte voorwaarden kan het eventueel toegestaan zijn om deze toepassing zelf te verwijderen. Bij twijfel wordt echter sterk aangeraden om een erkende asbestverwijderaar te raadplegen. Zorg er bovendien voor dat u zich goed informeert via de websites van OVAM en andere officiële bronnen over de persoonlijke beschermingsmaatregelen die nodig zijn en de richtlijnen voor het veilig verwijderen van asbest.

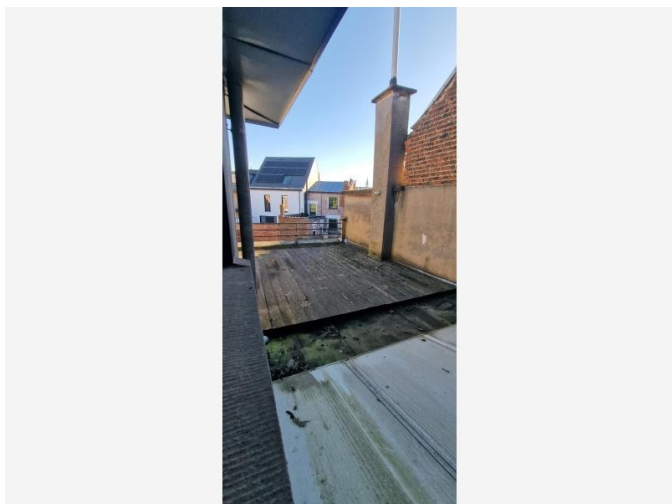
Situeringfoto

Tijdelijke beperking

Reden: Slotvaste toegangspoort, -deur of -luik

Uitleg van de asbestdeskundige: De roofing op v1 kon niet geïnspecteerd of bemonsterd worden wegens niet toegankelijk.

Het platte dak op V2 is vernieuwd en asbestvrij.

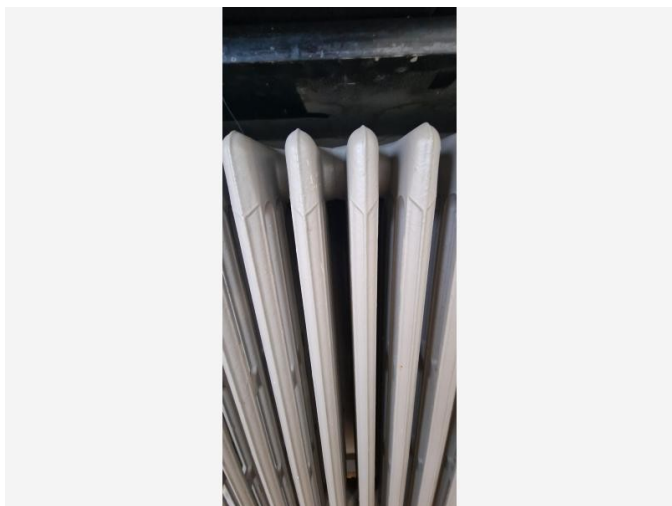
Vrije foto

Tijdens onze inspectie trokken de gietijzeren radiatoren onze aandacht. Deze radiatoren bevatten vaak pakkingen die mogelijk asbestverdacht of asbesthoudend zijn. Omdat wij geen destructieve methoden mogen toepassen, hebben we visueel aan de buitenzijde geen pakkingen kunnen vaststellen. Bij renovatie of sloop is een destructief onderzoek naar deze radiatoren echter noodzakelijk, aangezien de kans groot is dat ze asbesthoudende pakkingen bevatten.

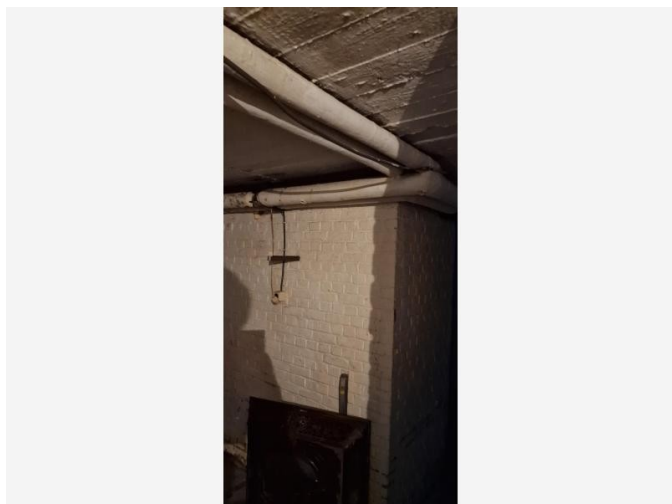
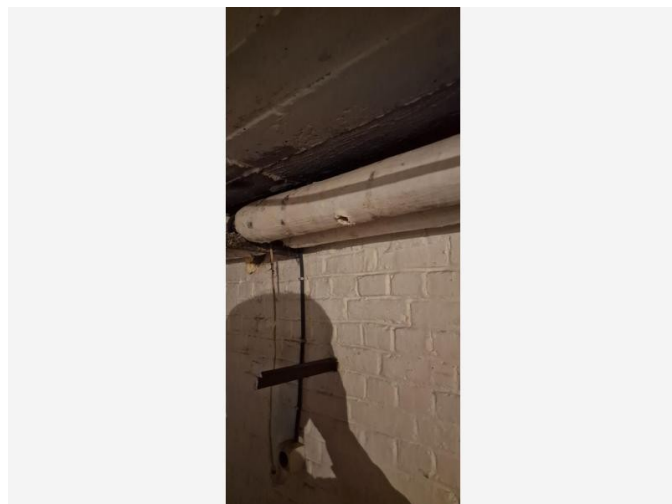
Geen asbest

Beschrijving	Leidingisolatie
Omgeving	Binnen
Primaire drager	Ruimteverwarming
Bindmiddel van materiaal	Gips - kalk
Gebondenheid op basis van bindmiddel	Niet-hechtgebonden
Hoeveelheid (lengte - omtrek - dikte - aantal)	<ul style="list-style-type: none">• 26,00 m - 25,00 cm - 10,00 cm - 1 stuk
Totaal volume	0,65 m ³
Identificatiemethode	Vaststelling met monstername
Destructieve handeling voor identificatie	Nee
Opmerking	De hoeveelheid is een schatting.

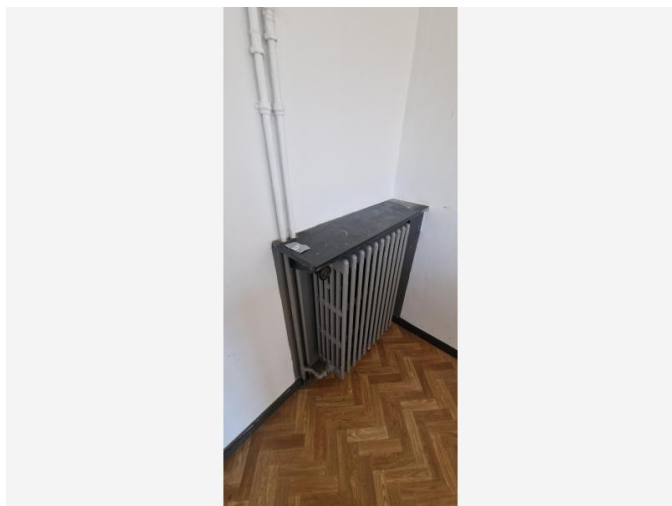
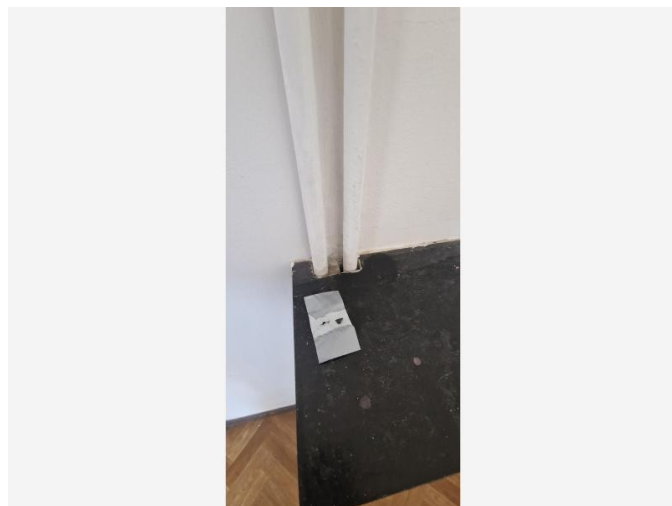
Geen asbest

Beschrijving	Tabletten
Omgeving	Binnen
Primaire drager	Wandopening verticaal (raam, deur, ...)
Bindmiddel van materiaal	Cement
Gebondenheid op basis van bindmiddel	Hecht
Hoeveelheid (oppervlakte - dikte - aantal)	• 40,00 m ² - 3,00 cm - 1 stuk
Totaal volume	1,20 m ³
Identificatiemethode	Vaststelling met monstername
Destructieve handeling voor identificatie	Nee
Opmerking	De hoeveelheid is een schatting.

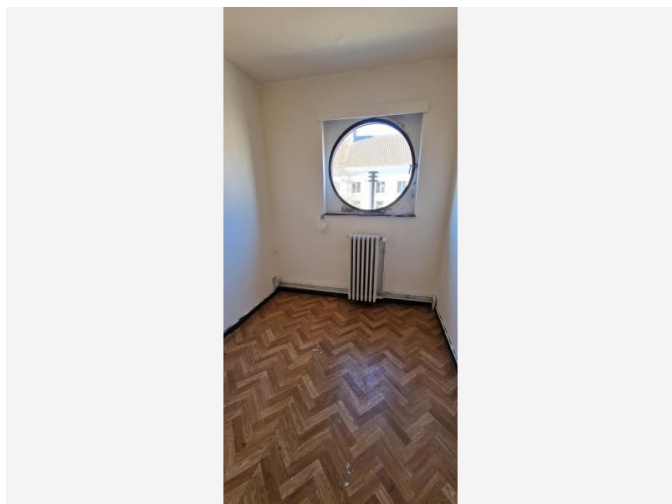
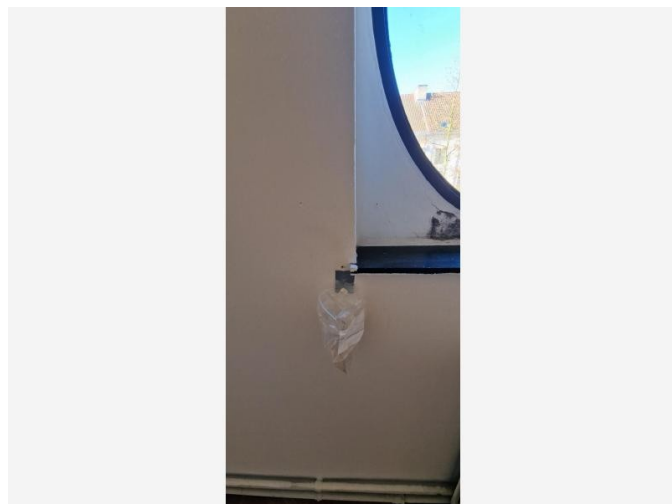
Geen asbest

Beschrijving	Pleister muren
Omgeving	Binnen
Primaire drager	Binnenwand
Bindmiddel van materiaal	Gips - kalk
Gebondenheid op basis van bindmiddel	Niet-hechtgebonden
Hoeveelheid (oppervlakte - dikte - aantal)	• 338,00 m ² - 1,00 cm - 1 stuk
Totaal volume	3,38 m ³
Identificatiemethode	Vaststelling met monstername
Destructieve handeling voor identificatie	Nee
Opmerking	De hoeveelheid is een schatting. Geen pleister in stookplaats.

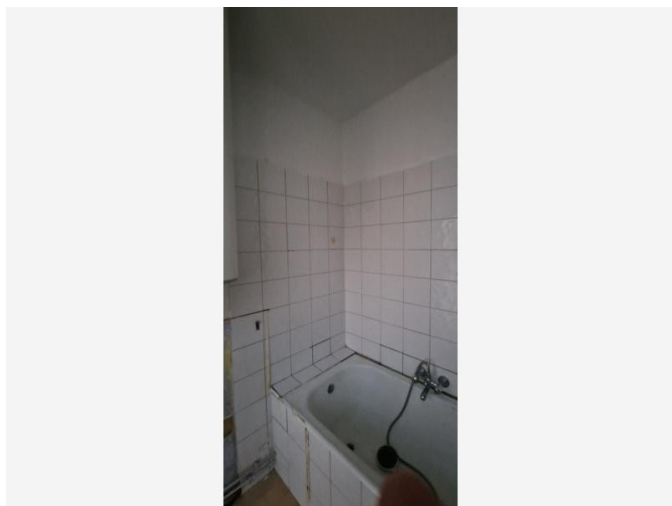
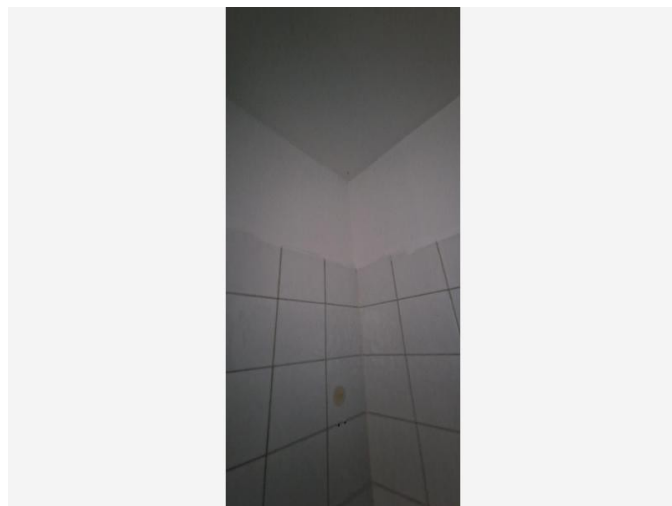
Fiche 10: Pleister plafonds

Geen asbest

Beschrijving	Pleister plafonds
Omgeving	Binnen
Primaire drager	Plafond
Bindmiddel van materiaal	Gips - kalk
Gebondenheid op basis van bindmiddel	Niet-hechtgebonden
Hoeveelheid (oppervlakte - dikte - aantal)	• 125,00 m ² - 1,00 cm - 1 stuk
Totaal volume	1,25 m ³
Identificatiemethode	Vaststelling met monstername
Destructieve handeling voor identificatie	Nee
Opmerking	De hoeveelheid is een schatting. Geen bepleisterde plafonds op V0 en kelder.

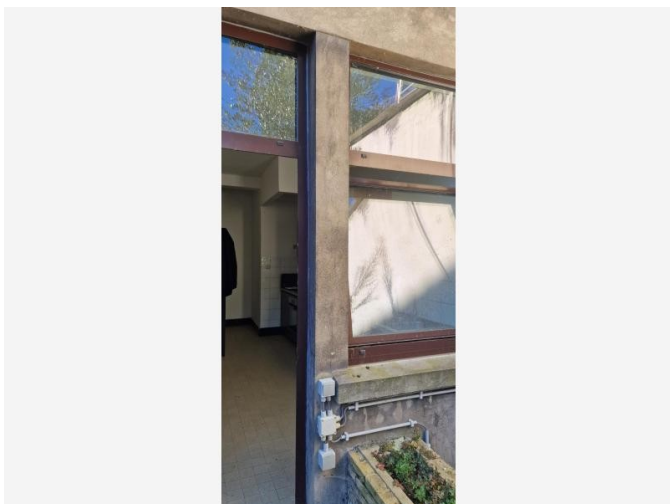
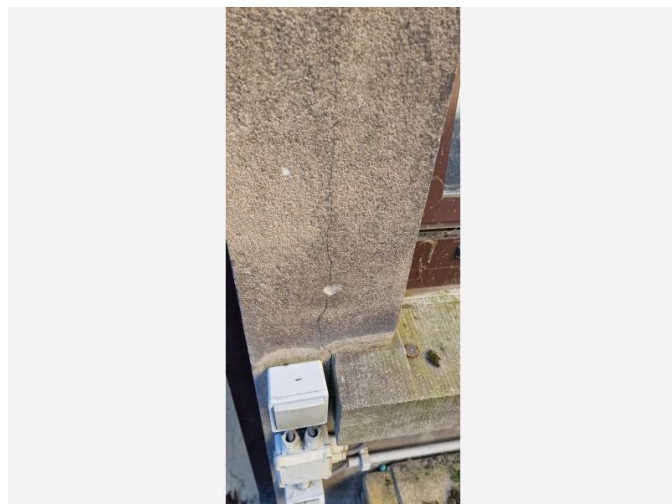
Fiche 11: Bezetting achtergevel

Geen asbest

Beschrijving	Bezetting achtergevel
Omgeving	Buiten
Primaire drager	Wand buitenschil
Bindmiddel van materiaal	Cement
Gebondenheid op basis van bindmiddel	Hecht
Hoeveelheid (gewicht - aantal)	<ul style="list-style-type: none">• 300,00 kg - 1 stuk
Totaal gewicht	300,00 kg
Identificatiemethode	Vaststelling met monstername
Destructieve handeling voor identificatie	Nee
Opmerking	De hoeveelheid is een schatting.
