# Asbestinventarisatetest

Schuiteplasstraat 34, 9200 Dendermonde

Attestnummer : 20241203-000524.000

## Niet-asbestveilig

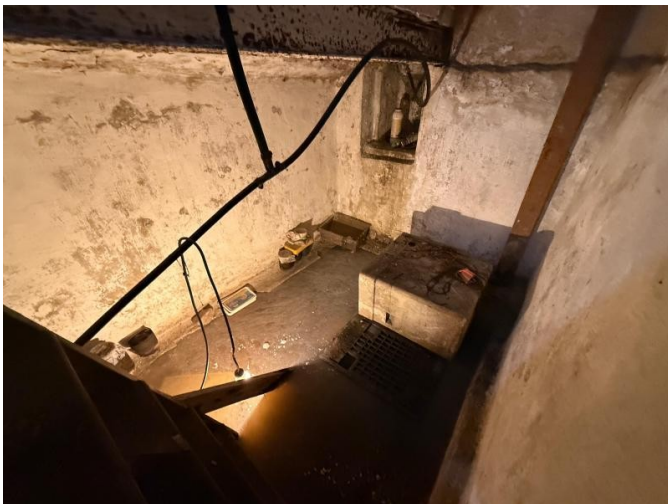
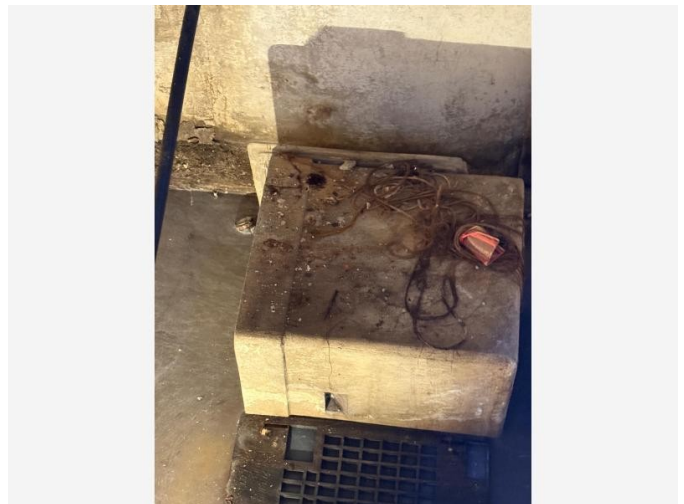
Het asbestmateriaal valt onder de mijlpaal van 2040.

**Dringend verwijderen**

Beschrijving	Bewaarbak plus deksel kelder
Type afvalstof	Betreft stock-voorraad of gedemonteerde asbestmaterialen
Aanwezige resten	In de kelder ligt een reservoir met deksel.
Omgeving	Binnen
Primaire drager	Vloer
Asbestmaterialen	<ul style="list-style-type: none"><li>Bak, reservoir, kuip, bloembak</li></ul>
Bindmiddel van asbestmateriaal	Cement
Gebondenheid op basis van bindmiddel	Hecht
Hoeveelheid (gewicht - aantal)	<ul style="list-style-type: none"><li>5,00 kg - 1 stuk</li></ul>
Totaal gewicht	5,00 kg
Eenvoudig bereikbaar	Ja
Identificatiemethode	Vaststelling zonder monsternamen

- Verwijder het asbestafval.

- Eenvoudige handelingen: mag via doe-het-zelf of door werknemer(s) met opleidingsattest eenvoudige handelingen  
Dit recipiënt met deksel mag u zelf verwijderen? Zorg er dan voor dat:
  - ☒ u zich vooraf goed informeert op [www.asbestinfo.be](http://www.asbestinfo.be) > Asbest verwijderen;
  - ☒ u zich beschermt met een FFP3-mondmasker, wegwerpoverall en -handschoenen en afspoelbaar schoeisel;
  - ☒ er geen minderjarigen of derden aanwezig zijn;
  - ☒ u beschikt over PE-folie en zakken om loskomende deeltjes en afval op te vangen en te verpakken;
  - ☒ u beschikt over een vernevelaar (water) of fixeermiddel om het asbestmateriaal eerst te fixeren;

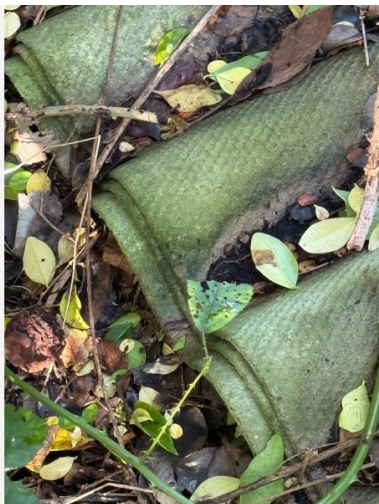
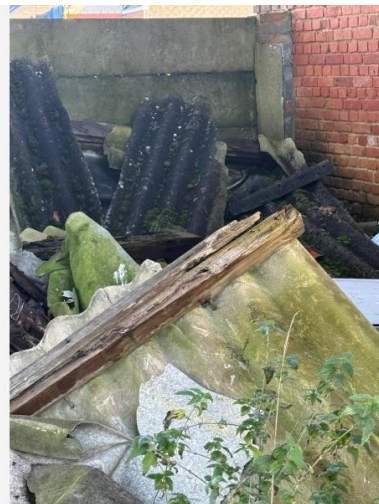
Het asbestmateriaal valt onder de mijlpaal van 2040.

**Dringend verwijderen**

Beschrijving	Leien en Golfplaten binnen
Type afvalstof	Betreft resten (contaminatie) van verwerking of beschadiging
Type resten (contaminatie)	<ul style="list-style-type: none"><li>• Stukken, fragmenten (los, opliggend)</li></ul>
Besmette materialen	<ul style="list-style-type: none"><li>• Geen (er is geen vermenging met ander materiaal)</li></ul>
Bron van de resten	In verschillende stallen en binnenruimtes staan levenden of golplaten tegen de muur of liggen deze op de grond
Omgeving	Buiten
Primaire drager	Vloer
Gebondenheid resten	Hecht
Hoeveelheid (gewicht - aantal)	<ul style="list-style-type: none"><li>• 30,00 kg - 1 stuk</li></ul>
Totaal gewicht	30,00 kg
Eenvoudig bereikbaar	Ja
Identificatiemethode	Vaststelling zonder monsternamen

- Verwijder het asbestafval.

- Eenvoudige handelingen: mag via doe-het-zelf of door werknemer(s) met opleidingsattest eenvoudige handelingen  
Deze golfplaten mag u zelf verwijderen? Zorg er dan voor dat:
  - ☑ u zich vooraf goed informeert op [www.asbestinfo.be](http://www.asbestinfo.be) > Asbest verwijderen;
  - ☑ u zich beschermt met een FFP3-mondmasker, wegwerpoverall en -handschoenen en afspoelbaar schoeisel;
  - ☑ er geen minderjarigen of derden aanwezig zijn;
  - ☑ u beschikt over PE-folie en zakken om loskomende deeltjes en afval op te vangen en te verpakken;
  - ☑ u beschikt over een vernevelaar (water) of fixeermiddel om het asbestmateriaal eerst te fixeren;

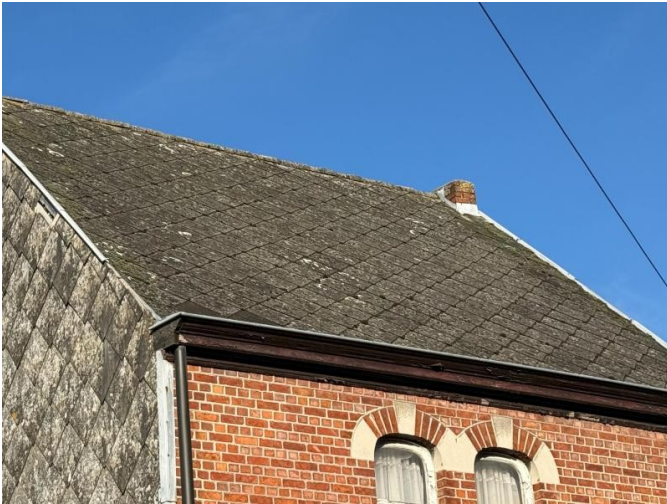
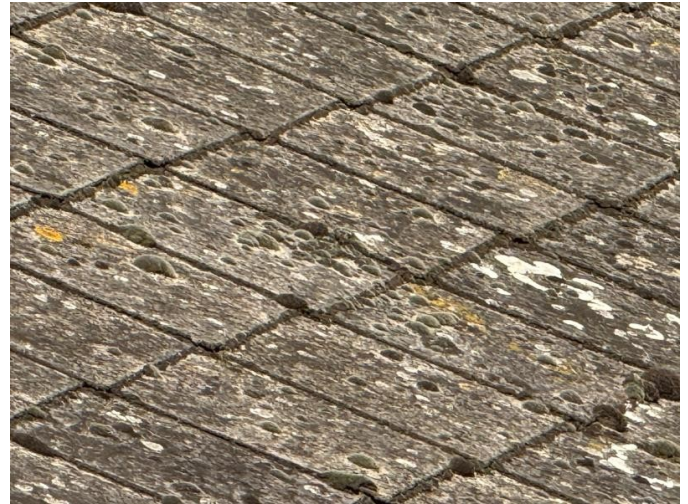
Het asbestmateriaal valt onder de mijlpaal van 2034.

**Dringend verwijderen**

Eindbeoordeling materiaalrisico	Hoog materiaalrisico en/of hoge kans op vezelvrijgave
---------------------------------	---

Gebondenheid	Categorie 1: hechtgebonden in oorsprong
Asbestsoort (vezeltype)	Crocidoliet aanwezig
Asbestconcentratie	Laag (< 50%)
Afschermingsgraad van het gehele materiaal	Geheel of deels (ook) vrij aan de binnenlucht
Toestand van het materiaal	Matig beschadigd, matig verweerd

<b>Beschrijving</b>	Leien dak
<b>Omgeving</b>	Grenst aan binnen- en buitenlucht
<b>Primaire drager</b>	Schuin dak
<b>Asbestmateriaal</b>	Dak- en gevelbekleding - Lei, shingle
<b>Bindmiddel van asbestmateriaal</b>	Cement
<b>Gebondenheid op basis van bindmiddel</b>	Hecht
<b>Hoeveelheid (oppervlakte - aantal)</b>	<ul style="list-style-type: none"><li>• 42,00 m<sup>2</sup> - 1 stuk</li></ul>
<b>Totale oppervlakte</b>	42,00 m <sup>2</sup>
<b>Eenvoudig bereikbaar</b>	Ja
<b>Bevestigingswijze</b>	<ul style="list-style-type: none"><li>• Onbekend</li></ul>
<b>Identificatiemethode</b>	Vaststelling zonder monsternamen
<b>Destructieve handeling voor identificatie</b>	Nee

- Verwijder dit asbestmateriaal zo snel mogelijk. Volg de toestand goed op.
- Hemelwater dat afspoelt van asbestcement daken of gevels kan asbestdeeltjes bevatten. Gebruik het enkel voor gesloten circuits (bv. spoelen toiletten). Reinig na het vervangen van het dak of de gevel de dakgoten en regenwaterput of -ton om asbesthoudend sediment of slib te verwijderen

- Eenvoudige handelingen: mag via doe-het-zelf of door werknemer(s) met opleidingsattest eenvoudige handelingen  
Deze leien mag u zelf verwijderen? Zorg er dan voor dat:
  - ☑ u zich vooraf goed informeert op [www.asbestinfo.be](http://www.asbestinfo.be) > Asbest verwijderen;
  - ☑ u zich beschermt met een FFP3-mondmasker, wegwercoverall en -handschoenen en afspoelbaar schoeisel;
  - ☑ er geen minderjarigen of derden aanwezig zijn;

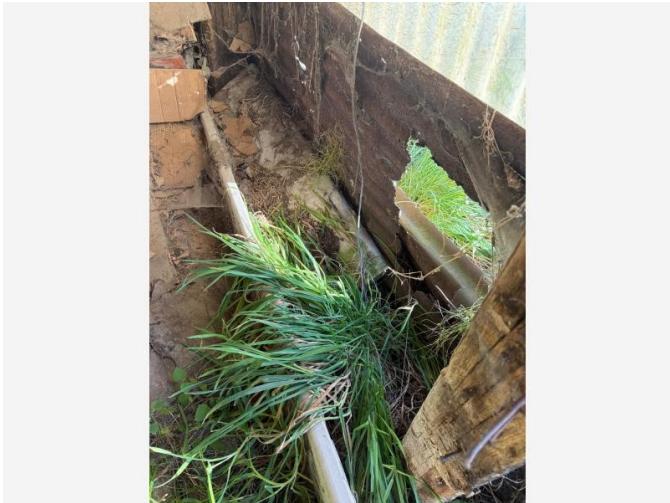
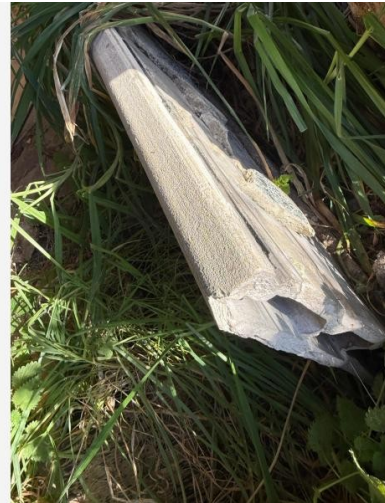
Het asbestmateriaal valt onder de mijlpaal van 2040.

**Dringend verwijderen**

Beschrijving	Hol welfsel
Type afvalstof	Betreft resten (contaminatie) van verwerking of beschadiging
Type resten (contaminatie)	<ul style="list-style-type: none"><li>• Stukken, fragmenten (los, opliggend)</li></ul>
Besmette materialen	<ul style="list-style-type: none"><li>• Bodem</li></ul>
Bron van de resten	In de stal liggen holle welfsels die dienst hebben gedaan als stootranden inde stal.
Omgeving	Buiten
Primaire drager	Bodem
Gebondenheid resten	Hecht
Hoeveelheid (gewicht - aantal)	<ul style="list-style-type: none"><li>• 7,00 kg - 1 stuk</li></ul>
Totaal gewicht	7,00 kg
Eenvoudig bereikbaar	Ja
Identificatiemethode	Vaststelling zonder monsternamen

- Verwijder het asbestafval.

- Eenvoudige handelingen: mag via doe-het-zelf of door werknemer(s) met opleidingsattest eenvoudige handelingen  
Deze welfsels mag u zelf verwijderen? Zorg er dan voor dat:
  - ☑ u zich vooraf goed informeert op [www.asbestinfo.be](http://www.asbestinfo.be) > Asbest verwijderen;
  - ☑ u zich beschermt met een FFP3-mondmasker, wegwerpoverall en -handschoenen en afspoelbaar schoeisel;
  - ☑ er geen minderjarigen of derden aanwezig zijn;
  - ☑ u beschikt over PE-folie en zakken om loskomende deeltjes en afval op te vangen en te verpakken;
  - ☑ u beschikt over een vernevelaar (water) of fixeermiddel om het asbestmateriaal eerst te fixeren;

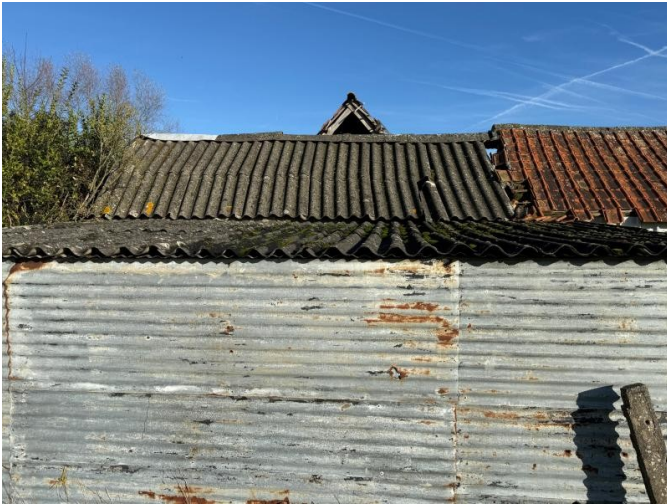
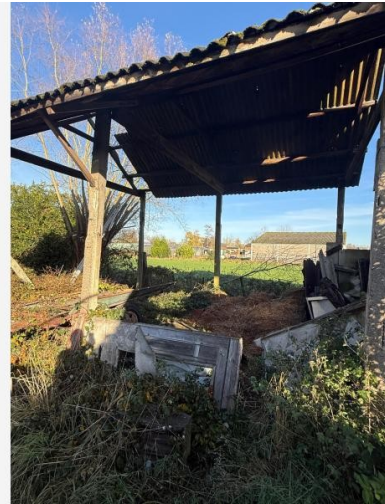
Het asbestmateriaal valt onder de mijlpaal van 2034.

**Dringend verwijderen**

Eindbeoordeling materiaalrisico	Hoog materiaalrisico en/of hoge kans op vezelvrijgave
---------------------------------	---

Gebondenheid	Categorie 1: hechtgebonden in oorsprong
Asbestsoort (vezeltype)	Crocidoliet aanwezig
Asbestconcentratie	Laag (< 50%)
Afschermingsgraad van het gehele materiaal	Geheel of deels vrij aan de buitenlucht
Toestand van het materiaal	Zwaar beschadigd, zwaar verweerd

<b>Beschrijving</b>	Golfplaten stallen
<b>Omgeving</b>	Buiten
<b>Primaire drager</b>	Schuin dak
<b>Asbestmateriaal</b>	Dak- en gevelbekleding - Golfplaat
<b>Bindmiddel van asbestmateriaal</b>	Cement
<b>Gebondenheid op basis van bindmiddel</b>	Hecht
<b>Hoeveelheid (oppervlakte - aantal)</b>	<ul style="list-style-type: none"><li>• 32,00 m<sup>2</sup> - 1 stuk</li></ul>
<b>Totale oppervlakte</b>	32,00 m <sup>2</sup>
<b>Eenvoudig bereikbaar</b>	Ja
<b>Bevestigingswijze</b>	<ul style="list-style-type: none"><li>• Onbekend</li></ul>
<b>Identificatiemethode</b>	Vaststelling zonder monsternamen
<b>Destructieve handeling voor identificatie</b>	Nee

- Verwijder dit asbestmateriaal zo snel mogelijk. Volg de toestand goed op.
- Hemelwater dat afspoelt van asbestcement daken of gevels kan asbestdeeltjes bevatten. Gebruik het enkel voor gesloten circuits (bv. spoelen toiletten). Reinig na het vervangen van het dak of de gevel de dakgoten en regenwaterput of -ton om asbesthoudend sediment of slib te verwijderen

- Eenvoudige handelingen: mag via doe-het-zelf of door werknemer(s) met opleidingsattest eenvoudige handelingen  
Deze platen mag u zelf verwijderen? Zorg er dan voor dat:
  - ☑ u zich vooraf goed informeert op [www.asbestinfo.be](http://www.asbestinfo.be) > Asbest verwijderen;
  - ☑ u zich beschermt met een FFP3-mondmasker, wegwercoverall en -handschoenen en afspoelbaar schoeisel;
  - ☑ er geen minderjarigen of derden aanwezig zijn;

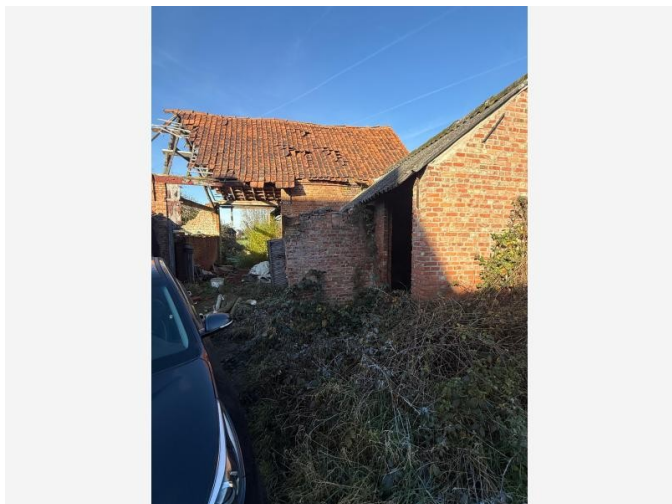
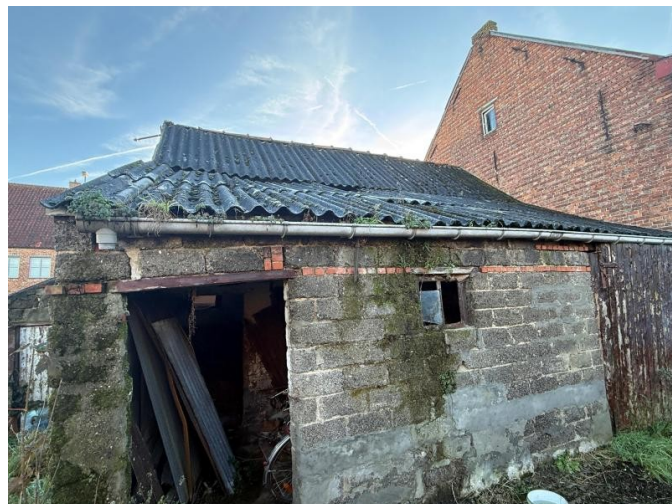
Het asbestmateriaal valt onder de mijlpaal van 2034.

**Dringend verwijderen**

Eindbeoordeling materiaalrisico	Hoog materiaalrisico en/of hoge kans op vezelvrijgave
---------------------------------	---

Gebondenheid	Categorie 1: hechtgebonden in oorsprong
Asbestsoort (vezeltype)	Crocidoliet aanwezig
Asbestconcentratie	Laag (< 50%)
Afschermingsgraad van het gehele materiaal	Geheel of deels (ook) vrij aan de binnenlucht
Toestand van het materiaal	Matig beschadigd, matig verweerd

Beschrijving	Golfplaten daken
Omgeving	Grenst aan binnen- en buitenlucht
Primaire drager	Schuin dak
Asbestmateriaal	Dak- en gevelbekleding - Golfplaat
Bindmiddel van asbestmateriaal	Cement
Gebondenheid op basis van bindmiddel	Hecht
Hoeveelheid (oppervlakte - aantal)	<ul style="list-style-type: none"><li>• 67,00 m<sup>2</sup> - 1 stuk</li></ul>
Totale oppervlakte	67,00 m <sup>2</sup>
Eenvoudig bereikbaar	Ja
Bevestigingswijze	<ul style="list-style-type: none"><li>• Geschroefd</li></ul>
Identificatiemethode	Vaststelling zonder monsternamen
Destructieve handeling voor identificatie	Nee

- Verwijder dit asbestmateriaal zo snel mogelijk. Volg de toestand goed op.
- Hemelwater dat afspoelt van asbestcement daken of gevels kan asbestdeeltjes bevatten. Gebruik het enkel voor gesloten circuits (bv. spoelen toiletten). Reinig na het vervangen van het dak of de gevel de dakgoten en regenwaterput of -ton om asbesthoudend sediment of slib te verwijderen

- Eenvoudige handelingen: mag via doe-het-zelf of door werknemer(s) met opleidingsattest eenvoudige handelingen  
Deze golfplaten mag u zelf verwijderen? Zorg er dan voor dat:
  - ☑ u zich vooraf goed informeert op [www.asbestinfo.be](http://www.asbestinfo.be) > Asbest verwijderen;
  - ☑ u zich beschermt met een FFP3-mondmasker, wegwerperoverall en -handschoenen en afspoelbaar schoeisel;
  - ☑ er geen minderjarigen of derden aanwezig zijn;

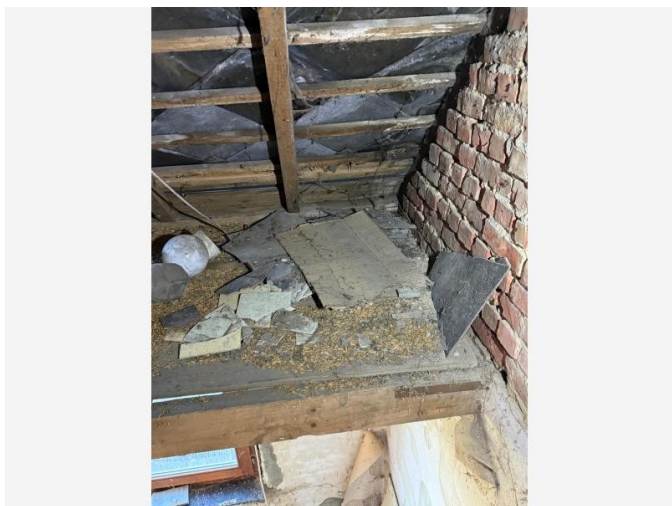
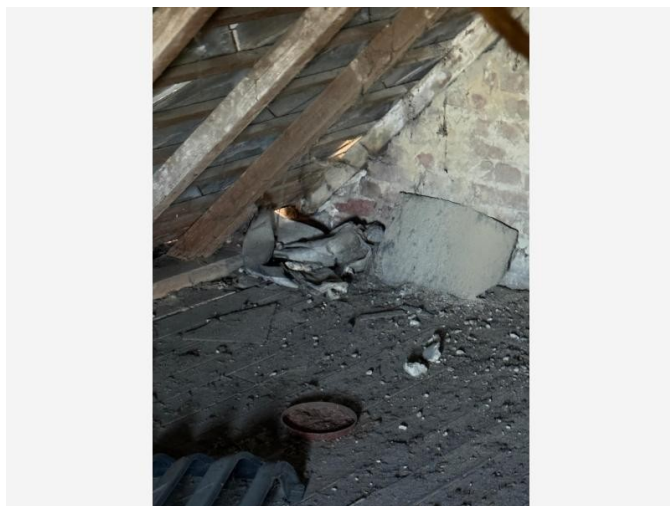
Het asbestmateriaal valt onder de mijlpaal van 2040.

**Dringend verwijderen**

Beschrijving	Leien zolder
Type afvalstof	Betreft resten (contaminatie) van verwerking of beschadiging
Type resten (contaminatie)	<ul style="list-style-type: none"><li>Stukken, fragmenten (los, opliggend)</li></ul>
Besmette materialen	<ul style="list-style-type: none"><li>Zoldervloer</li></ul>
Bron van de resten	Op de zolder liggen op verschillende plaatsen fragmenten van leien.
Omgeving	Binnen
Primaire drager	Vloer
Gebondenheid resten	Hecht
Hoeveelheid (gewicht - aantal)	<ul style="list-style-type: none"><li>6,00 kg - 1 stuk</li></ul>
Totaal gewicht	6,00 kg
Eenvoudig bereikbaar	Ja
Identificatiemethode	Vaststelling zonder monstername

- Verwijder het asbestafval.

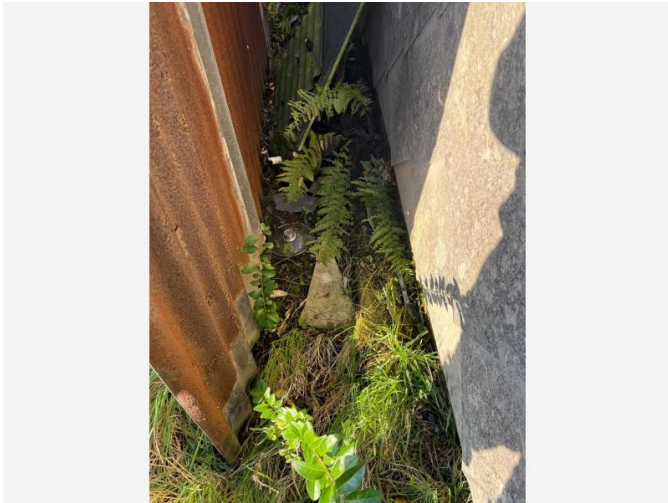
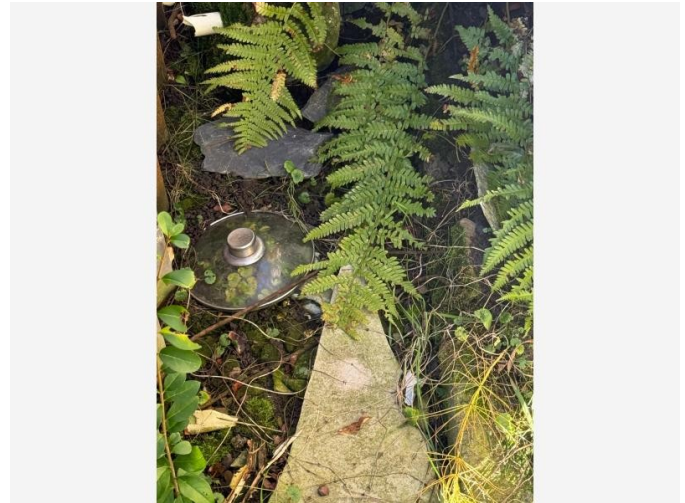
Beschrijving	Leien en golfplaten buiten
Type afvalstof	Betreft resten (contaminatie) van verwerking of beschadiging
Type resten (contaminatie)	<ul style="list-style-type: none"><li>• Stukken, fragmenten (los, opliggend)</li></ul>
Besmette materialen	<ul style="list-style-type: none"><li>• Bodem</li></ul>
Bron van de resten	OP Het volledige domein liggen her en der stukken golfplaten en leien, gelieve er op toe te zien dat bij het verwijderen van de beplanting op gelet wordt dat het afval niet extra beschadigd wordt.
Omgeving	Buiten
Primaire drager	Bodem
Gebondenheid resten	Hecht
Hoeveelheid (gewicht - aantal)	<ul style="list-style-type: none"><li>• 50,00 kg - 1 stuk</li></ul>
Totaal gewicht	50,00 kg
Eenvoudig bereikbaar	Ja
Identificatiemethode	Vaststelling zonder monsternamen

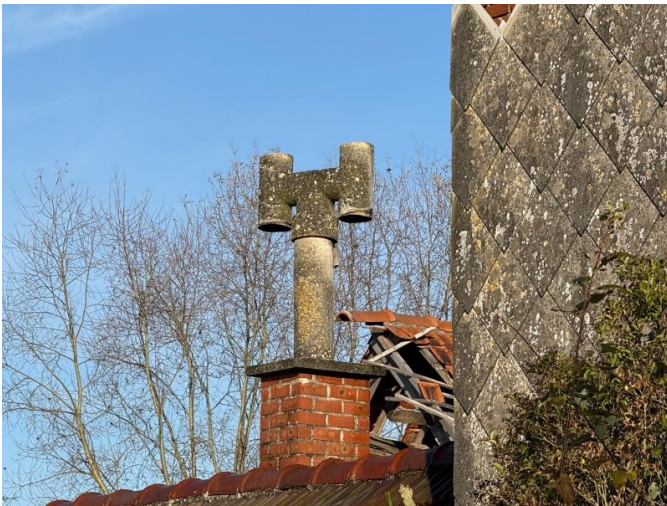
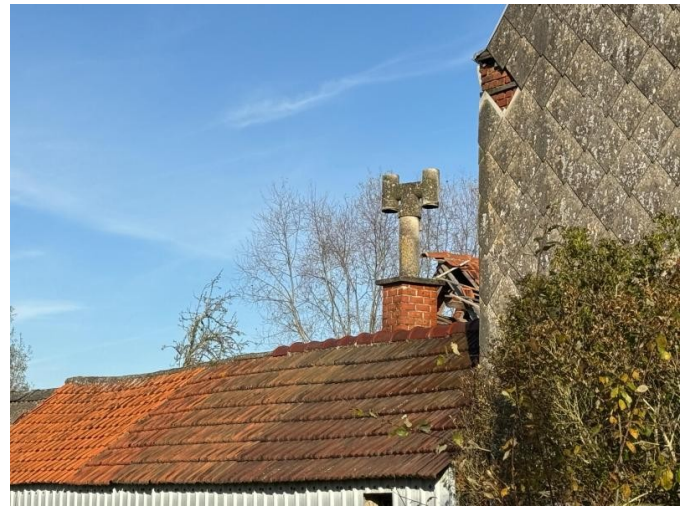
Beschrijving	Schouw
Omgeving	Buiten
Primaire drager	Ruimteverwarming
Asbestmateriaal	Rookgaskanaal
Bindmiddel van asbestmateriaal	Cement
Gebondenheid op basis van bindmiddel	Hecht
Hoeveelheid (lengte - omtrek - dikte - aantal)	<ul style="list-style-type: none"><li>• 2,00 m - 350,00 cm - 2,00 cm - 1 stuk</li></ul>
Totaal volume	0,14 m <sup>3</sup>
Eenvoudig bereikbaar	Ja
Bevestigingswijze	<ul style="list-style-type: none"><li>• Geklemd</li></ul>
Identificatiemethode	Vaststelling zonder monsternamen
Destructieve handeling voor identificatie	Nee

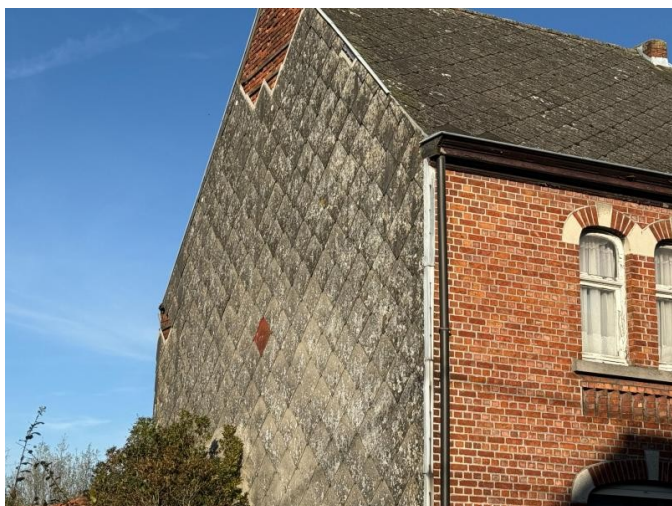
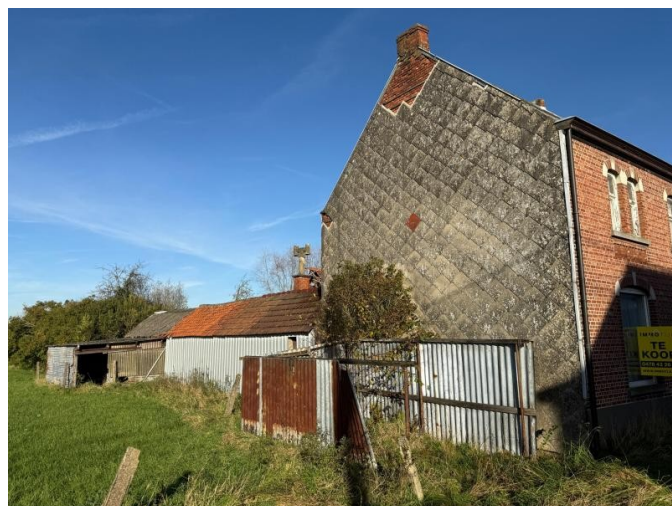
Beschrijving	Leien zijgevel
Omgeving	Buiten
Primaire drager	Wand buitenschil
Asbestmateriaal	Dak- en gevelbekleding - Lei, shingle
Bindmiddel van asbestmateriaal	Cement
Gebondenheid op basis van bindmiddel	Hecht
Hoeveelheid (oppervlakte - aantal)	<ul style="list-style-type: none"><li>• 40,00 m<sup>2</sup> - 1 stuk</li></ul>
Totale oppervlakte	40,00 m <sup>2</sup>
Eenvoudig bereikbaar	Ja
Bevestigingswijze	<ul style="list-style-type: none"><li>• Geklemd</li></ul>
Identificatiemethode	Vaststelling zonder monstername
Destructieve handeling voor identificatie	Nee

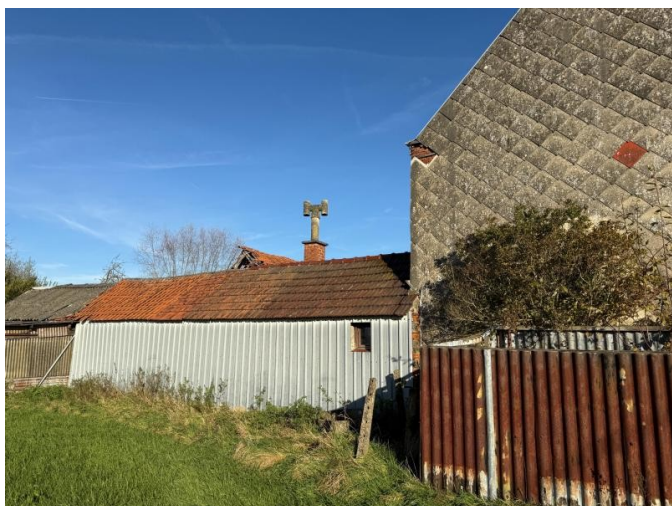
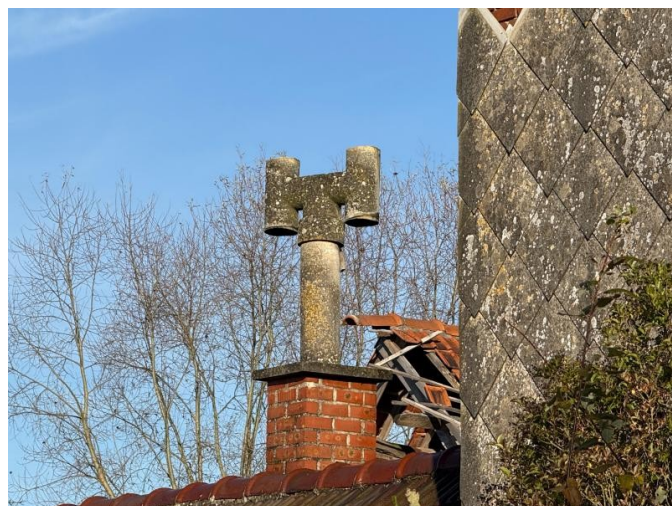
Beschrijving	Schouwhoed
Omgeving	Buiten
Primaire drager	Ruimteverwarming
Asbestmateriaal	Schouwhoed, ventilatiekap (anti-windval)
Bindmiddel van asbestmateriaal	Cement
Gebondenheid op basis van bindmiddel	Hecht
Hoeveelheid (gewicht - aantal)	<ul style="list-style-type: none"><li>• 3,00 kg - 1 stuk</li></ul>
Totaal gewicht	3,00 kg
Eenvoudig bereikbaar	Ja
Bevestigingswijze	<ul style="list-style-type: none"><li>• Geklemd</li></ul>
Identificatiemethode	Vaststelling zonder monstername
Destructieve handeling voor identificatie	Nee

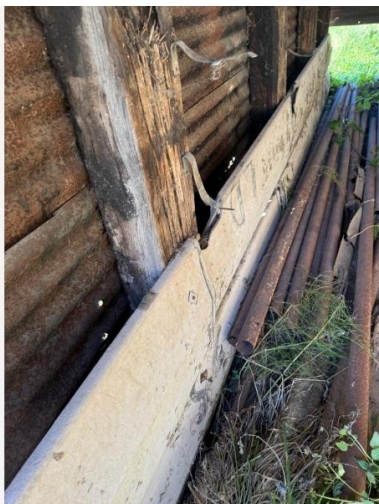
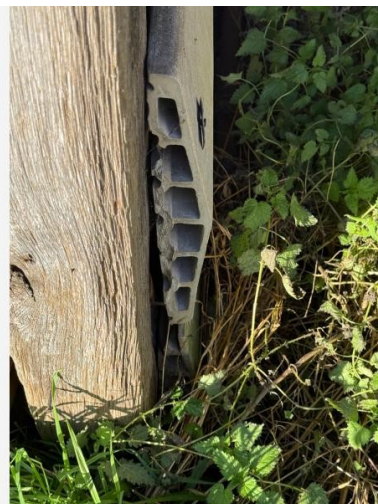
Beschrijving	Stootbalken stal
Omgeving	Buiten
Primaire drager	Afboording, omheining...
Asbestmateriaal	Deksteen, muurkap - Hol
Bindmiddel van asbestmateriaal	Cement
Gebondenheid op basis van bindmiddel	Hecht
Hoeveelheid (oppervlakte - dikte - aantal)	• 3,00 m <sup>2</sup> - 5,00 cm - 1 stuk
Totaal volume	0,15 m <sup>3</sup>
Eenvoudig bereikbaar	Ja
Bevestigingswijze	• Genageld, geniet
Identificatiemethode	Vaststelling zonder monstername
Destructieve handeling voor identificatie	Nee

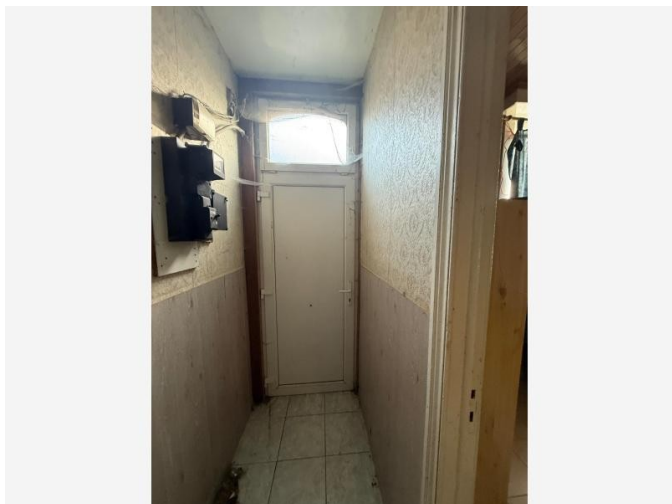
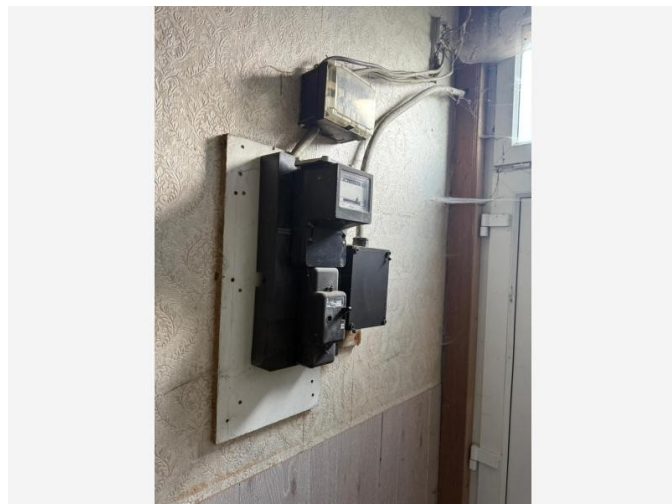
Beschrijving	Bakeliet elec installatie
Omgeving	Binnen
Primaire drager	Communicatie en elektrische infrastructuur en uitrusting
Asbestmateriaal	Plaat, paneel, tablet - Type Bakeliet
Bindmiddel van asbestmateriaal	Kunststof of -hars
Gebondenheid op basis van bindmiddel	Hecht
Hoeveelheid (oppervlakte - dikte - aantal)	• 0,50 m <sup>2</sup> - 0,30 cm - 1 stuk
Totaal volume	0,002 m <sup>3</sup>
Eenvoudig bereikbaar	Ja
Bevestigingswijze	• Geschroefd
Identificatiemethode	Vaststelling zonder monsternamen
Destructieve handeling voor identificatie	Nee

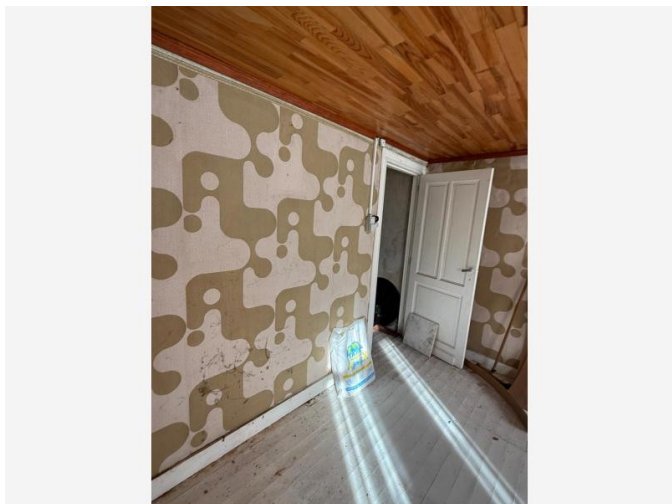
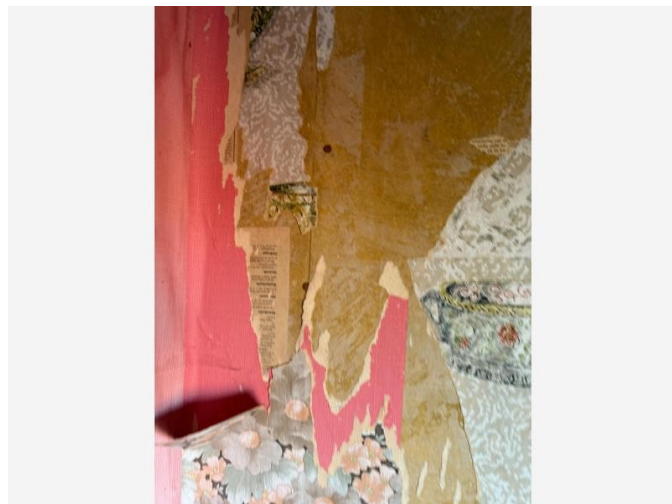
Beschrijving	Scheidingswand
Omgeving	Binnen
Primaire drager	Binnenwand
Asbestmateriaal	Plaat, paneel, tablet - Type Menuiserite
Bindmiddel van asbestmateriaal	Cement
Gebondenheid op basis van bindmiddel	Hecht
Hoeveelheid (oppervlakte - dikte - aantal)	• 14,00 m <sup>2</sup> - 0,40 cm - 1 stuk
Totaal volume	0,056 m <sup>3</sup>
Eenvoudig bereikbaar	Ja
Bevestigingswijze	• Genageld, geniet
Identificatiemethode	Vaststelling zonder monsternamen
Destructieve handeling voor identificatie	Nee

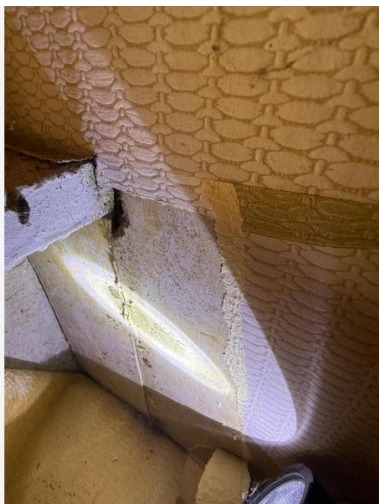
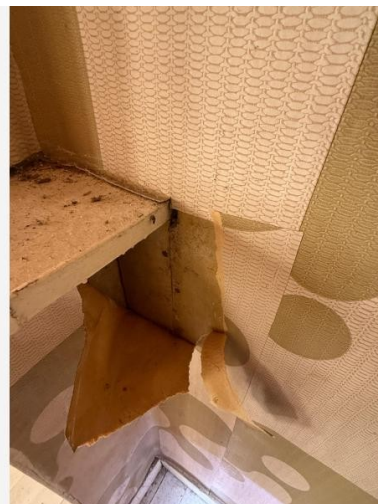
Beschrijving	Afwerking binnenmuur
Omgeving	Binnen
Primaire drager	Binnenwand
Asbestmateriaal	Plaat, paneel, tablet - Type Menuiserite
Bindmiddel van asbestmateriaal	Cement
Gebondenheid op basis van bindmiddel	Hecht
Hoeveelheid (oppervlakte - dikte - aantal)	• 14,00 m <sup>2</sup> - 0,40 cm - 1 stuk
Totaal volume	0,056 m <sup>3</sup>
Eenvoudig bereikbaar	Ja
Bevestigingswijze	• Genageld, geniet
Identificatiemethode	Vaststelling zonder monstername
Destructieve handeling voor identificatie	Nee

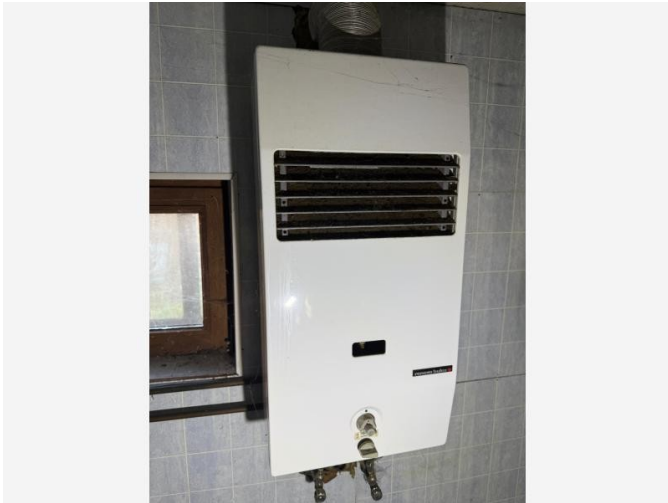
Identificatiemethode	Redelijk vermoeden
Primaire drager	Sanitaire infrastructuur en uitrusting (toe- en afvoer)
(Asbest)materiaal	Pakking, dichting
Bindmiddel	Karton - papier - viltachtig
Gebondenheid bindmiddel	Niet-hechtgebonden
