Asbestinventarisatetest

Steenweg naar Oudegem 120, 9308 Aalst

Attestnummer : 20250905-000255.000

Uitgegeven op : 05.09.2025

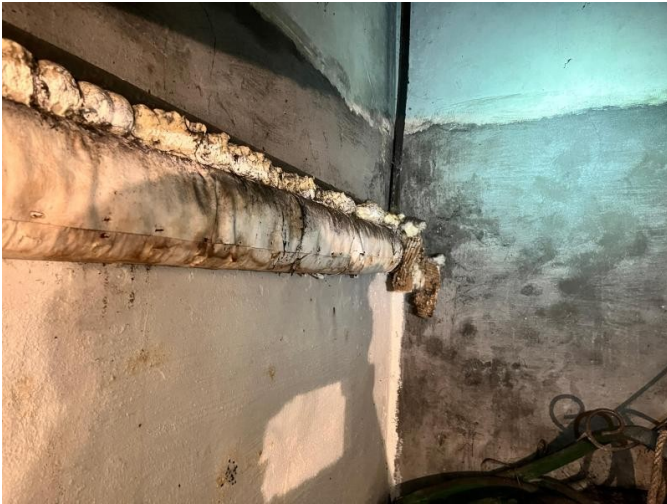
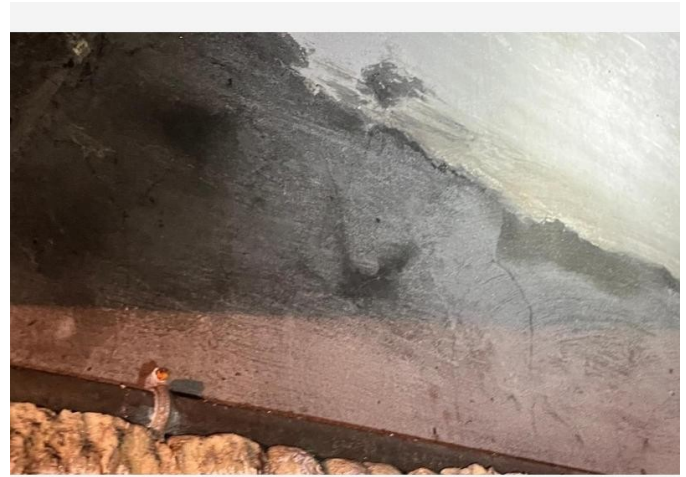
Eindbeoordeling materiaalrisico	Verhoogd materiaalrisico en/of verhoogde kans op vezelvrijgave
Opmerking	De cementering in de kelderberging is overwegend intact en vertoont geen brokkeligheid. Er is een beperkte schade zichtbaar, vermoedelijk veroorzaakt door vochtinwerking. De vastgestelde schade is lokaal en vormt op dit moment geen verhoogd risico op blootstelling aan schadelijke stoffen.

Gebondenheid	Categorie 1: hechtgebonden in oorsprong
Asbestsoort (vezeltype)	Crocidoliet aanwezig
Asbestconcentratie	Laag (< 50%)
Afschermingsgraad van het gehele materiaal	Geheel of deels (ook) vrij aan de binnenlucht
Toestand van het materiaal	Licht beschadigd, licht verweerd. Intact calciumsilicaatmateriaal of categorie III 'gebondenheid'

Beschrijving	Cementering kelder
Omgeving	Binnen
Primaire drager	Binnenwand
Asbestmateriaal	In-situ afwerkingslagen - Pleisterwerk (wand, plafond, ...)
Bindmiddel van asbestmateriaal	Cement
Gebondenheid op basis van bindmiddel	Hecht
Hoeveelheid (gewicht - aantal)	<ul style="list-style-type: none"> • 1,00 kg - 1 stuk
Totaal gewicht	1,00 kg
Eenvoudig bereikbaar	Ja
Bevestigingswijze	<ul style="list-style-type: none"> • Verlijmd, ingegoten, versmeerd
Identificatiemethode	<p>Vaststelling zonder monsternamen</p> <p>Motivatie: Groot risico op structurele gevolgschade (lekkage, werking installatie,...)</p>
Destructieve handeling voor identificatie	Nee
Opmerking	<p>De opgegeven volumes zijn slechts schattingen en mogen niet worden gebruikt als maatstaf voor heffingen.</p> <p>In de kelder werd cementering aangetroffen die niet werd bemonsterd. Reden hiervoor is dat een staalname enkel representatief is indien deze gebeurt tot op de onderliggende drager. Om het risico op lekkage te vermijden, werd ervoor gekozen geen staal te nemen. Bij eventuele afbraak- of renovatiewerken wordt aangeraden alsnog een staalname uit te voeren. Enkel een laboratoriumanalyse kan de aanwezigheid van asbest met zekerheid uitsluiten.</p>

- Zorg voor een veilig beheer. Vermijd het beschadigen van het asbestmateriaal. Controleer de toestand jaarlijks op wijzigingen.
- Voer bijkomende staalname(s) uit.

- Eenvoudige handelingen: mag via doe-het-zelf of door werknemer(s) met opleidingsattest eenvoudige handelingen
De cementering wordt beschouwd als een hechtgebonden toepassing. Hechtgebonden cementering: mag, indien zorgvuldig verwijderd, dubbel en luchtdicht verpakt naar het recyclagepark gebracht worden.
Als dit materiaal verwijderd kan worden zonder het te breken, te beschadigen... , dan mag met dit met eenvoudige handelingen.
Vermijd stofvorming en stofverspreiding op elk moment van de werken. Bevochtig of fixeer het materiaal.
Het gebruik van sneldraaiende werktuigen (boormachine, slijpschijf, hogedrukreiniger...) is verboden.
Zorg voor gepaste persoonlijke beschermingsmiddelen: minimaal FFP3-mondmasker (EN 149),

- Eenvoudige handelingen: enkel door erkend asbestverwijderaar
Indien de cementering in slechte staat verkeert of mechanisch moet worden verwijderd (bv. door breken, slijpen of afkappen), moet dit verplicht gebeuren door een erkend asbestverwijderaar.

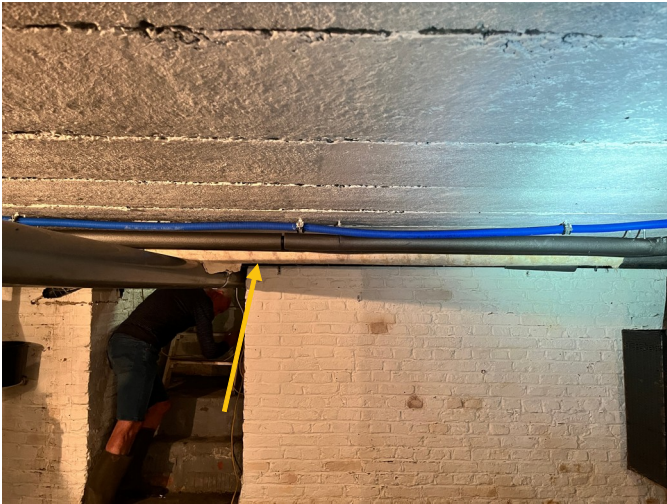
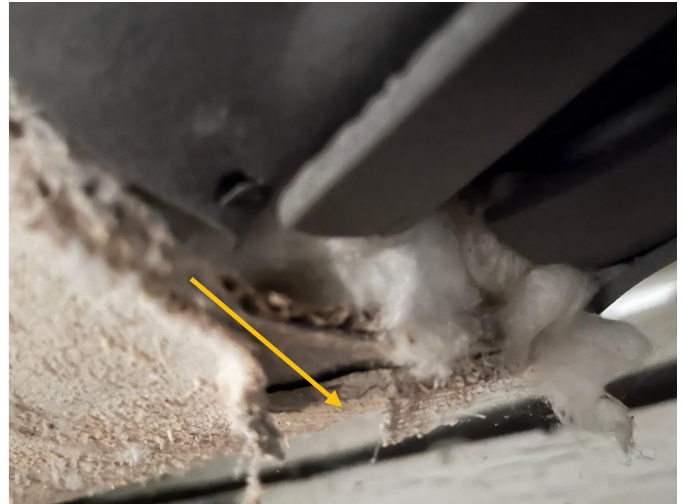
Eindbeoordeling materiaalrisico	Verhoogd materiaalrisico en/of verhoogde kans op vezelvrijgave
---------------------------------	--

Gebondenheid	Categorie 2: niet-hechtgebonden met matrix
Asbestsoort (vezeltype)	Amfibool aanwezig, uitgezonderd crocidoliet
Asbestconcentratie	Hoog ($\geq 50\%$)
Afschermingsgraad van het gehele materiaal	Geheel of deels (ook) vrij aan de binnenlucht
Toestand van het materiaal	Licht beschadigd, licht verweerd. Intact calciumsilicaatmateriaal of categorie III 'gebondenheid'

#	Type	Referentie	Resultaat
2.1	Mengmonster	STWO 1.9 gips	Chrysotiel, Amosiet

Beschrijving	Leidingisolatie cv-buizen Kelder
Omgeving	Binnen
Primaire drager	HVAC infrastructuur en uitrusting
Asbestmateriaal	In-situ afwerkingslagen - Thermische isolatie
Bindmiddel van asbestmateriaal	Gips - kalk
Gebondenheid op basis van bindmiddel	Niet-hechtgebonden
Hoeveelheid (lengte - omtrek - dikte - aantal)	<ul style="list-style-type: none"> • 4,00 m - 15,00 cm - 1,00 cm - 1 stuk
Totaal volume	0,006 m ³
Eenvoudig bereikbaar	Ja
Bevestigingswijze	<ul style="list-style-type: none"> • Verlijmd, ingegoten, versmeerd
Identificatiemethode	Vaststelling met monsternamen
Destructieve handeling voor identificatie	Nee
Opmerking	<p>De opgegeven volumes zijn slechts schattingen en mogen niet worden gebruikt als maatstaf voor heffingen.</p> <p>Bij de vernieuwing van de verwarmingsketel werd de gipsisolatie rond de cv-leidingen in de kelder gedeeltelijk verwijderd. Momenteel zijn er nog twee delen aanwezig, bestaande uit rechte stukken zonder bochten. Deze bevinden zich nog in de kelderruimte. Aan de uiteinden van deze resterende delen is de gipsisolatie lichtjes losgekomen. De constructie bestaat uit een laag roofing rond de leidingbuizen, met daarover een laag gipsisolatie.</p>

- Zorg voor een veilig beheer. Vermijd het beschadigen van het asbestmateriaal. Controleer de toestand jaarlijks op wijzigingen.
- Verwijder dit asbestmateriaal zo snel mogelijk. Volg de toestand goed op.

- Hermetische zone (erkend asbestverwijderaar)
Gipsisolatie wordt losgesneden van dragermateriaal (leiding), asbesthoudend gips zal gemakkelijk verbrossen. Om geen asbestvezels te verspreiden naar de omgeving, dient een onderdrukzone te worden opgesteld.

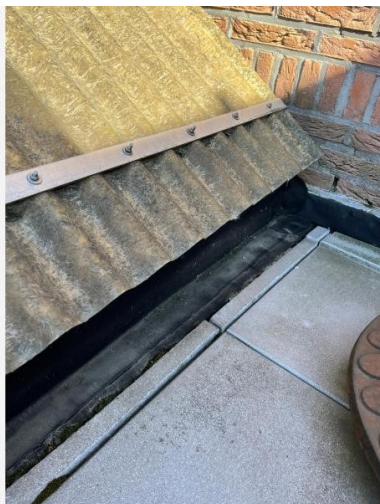
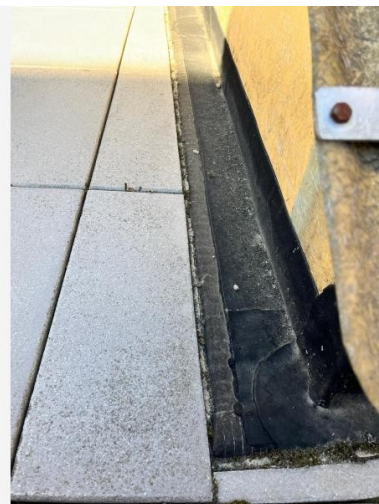
Eindbeoordeling materiaalrisico	Laag materiaalrisico en/of verlaagde kans op vezelvrijgave
---------------------------------	--

Beschrijving	Roofing overgang daken & aan trap terras
Omgeving	Buiten
Primaire drager	Plat dak
Asbestmateriaal	Dak- en gevelbekleding - Roofing
Bindmiddel van asbestmateriaal	Bitumen (roofing, teer, asfalt)
Gebondenheid op basis van bindmiddel	Hecht
Hoeveelheid (oppervlakte - aantal)	<ul style="list-style-type: none"> • 1,00 m² - 1 stuk
Totale oppervlakte	1,00 m ²
Eenvoudig bereikbaar	Ja
Bevestigingswijze	<ul style="list-style-type: none"> • Verlijmd, ingegoten, versmeerd
Identificatiemethode	<p>Vaststelling zonder monsternamen</p> <p>Motivatie: Groot risico op structurele gevolgschade (lekschade, werking installatie,...)</p>
Destructieve handeling voor identificatie	Nee
Opmerking	<p>De opgegeven volumes zijn slechts schattingen en mogen niet worden gebruikt als maatstaf voor heffingen. Roofing (Derbigum) of bitumen is altijd asbest verdacht. Staalnamen in roofing tot op de drager brengen lekgevaar met zich mee en dat vermijd ik. Alleen na labotest kan met de roofing asbestvrij noemen. In het verslag staat dat die roofing asbest is, maar dat moet U interpreteren als asbestverdacht.</p>

- Zorg voor een veilig beheer. Vermijd het beschadigen van het asbestmateriaal. Controleer de toestand jaarlijks op wijzigingen.
- Voer bijkomende staalname(s) uit.

- Eenvoudige handelingen: mag via doe-het-zelf of door werknemer(s) met opleidingsattest eenvoudige handelingen
Voor roofing voorziet de wet geen verplichting om deze asbestverdachte toepassing te laten verwijderen door een firma met een opleidingsattest eenvoudige handelingen. U mag, in principe, ongeacht beschadigingen of vrije asbestvezels, deze asbesttoepassing zelf verwijderen met inachtneming van de nodige veiligheidsmaatregelen om uzelf en uw omgeving te beschermen. Een beschadigde asbesttoepassing in slechte staat kan makkelijk verder breken of vergruizen. Er komen dan schadelijke asbestvezels vrij die ingeademd kunnen worden. De verwijdering van het materiaal moet met de nodige zorg en veiligheidsvoorzieningen gebeuren.

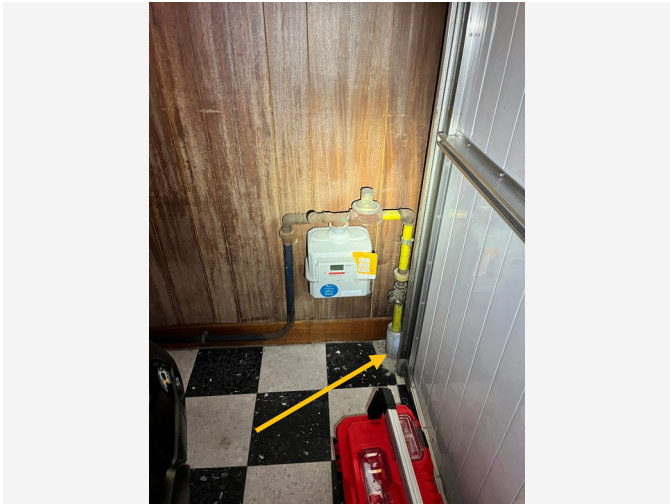
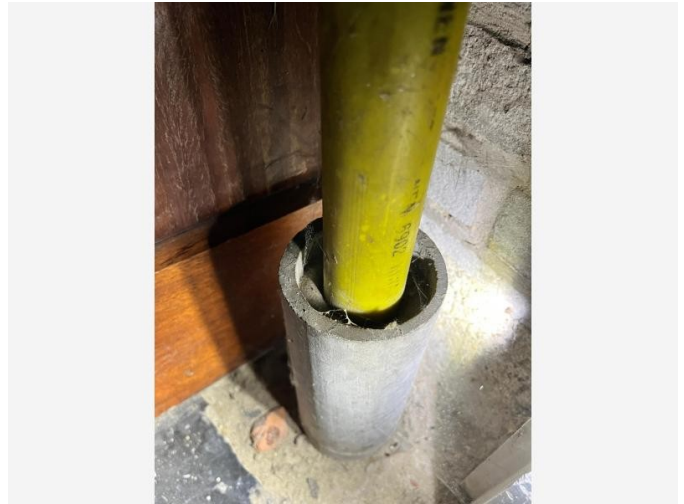
Beschrijving	Inkombuis gasleiding
Omgeving	Binnen
Primaire drager	HVAC infrastructuur en uitrusting
Asbestmateriaal	Buis, koker, leiding, pijp, doorvoer
Bindmiddel van asbestmateriaal	Cement
Gebondenheid op basis van bindmiddel	Hecht
Hoeveelheid (lengte - omtrek - dikte - aantal)	<ul style="list-style-type: none">• 1,00 m - 10,00 cm - 1,00 cm - 1 stuk
Totaal volume	0,001 m ³
Eenvoudig bereikbaar	Ja
Bevestigingswijze	<ul style="list-style-type: none">• Verlijmd, ingegoten, versmeerd
Identificatiemethode	Vaststelling zonder monsternamen
Destructieve handeling voor identificatie	Nee
Opmerking	De hoeveelheid is een inschatting. Exacte hoeveelheid kon niet worden bepaald.

- Eenvoudige handelingen: mag via doe-het-zelf of door werknemer(s) met opleidingsattest eenvoudige handelingen
De buis moet intact blijven. Als dit materiaal verwijderd kan worden zonder het te breken, te beschadigen... , dan mag met dit met eenvoudige handelingen. Vermijd stofvorming en stofverspreiding op elk moment van de werken. Bevochtig of fixeer het materiaal.

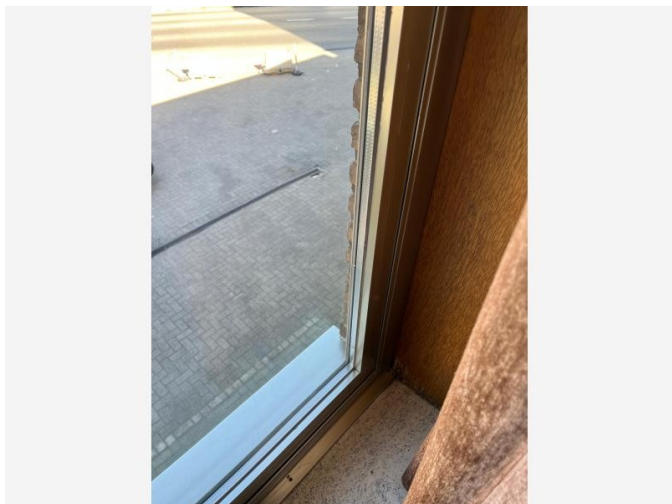
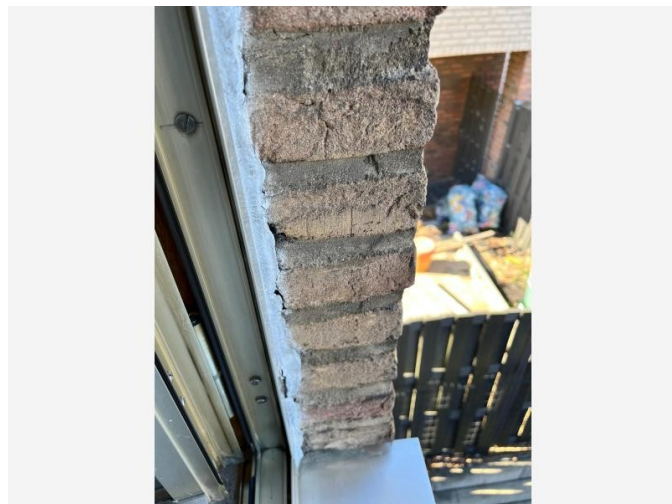
Beschrijving	Mastiek tss gevel en raamkader
Omgeving	Buiten
Primaire drager	Wandopening verticaal (raam, deur, ...)
Asbestmateriaal	In-situ afwerkingslagen - Pasta, stopverf, voegsel, stopsel, vulsel, mastiek, kitten, ...
Bindmiddel van asbestmateriaal	Kitten, mastiek, pasta
Gebondenheid op basis van bindmiddel	Hecht
Hoeveelheid (gewicht - aantal)	<ul style="list-style-type: none">• 1,25 kg - 1 stuk
Totaal gewicht	1,25 kg
Eenvoudig bereikbaar	Ja
Bevestigingswijze	<ul style="list-style-type: none">• Verlijmd, ingegoten, versmeerd
Identificatiemethode	Vaststelling met monstername
Destructieve handeling voor identificatie	Nee
Opmerking	De opgegeven volumes zijn slechts schattingen en mogen niet worden gebruikt als maatstaf voor heffingen.

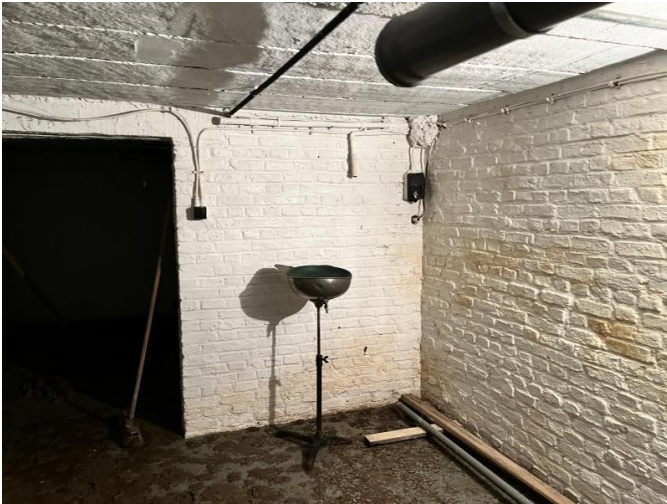
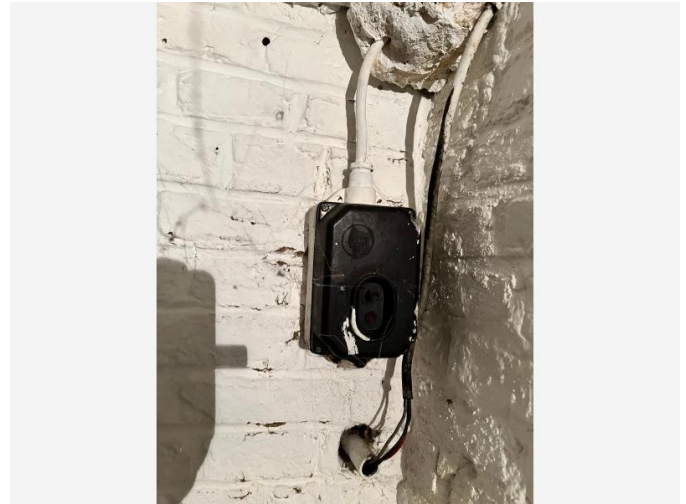
Beschrijving	bakeliet schakelaars (kelder)
Omgeving	Binnen
Primaire drager	Communicatie en elektrische infrastructuur en uitrusting
Asbestmateriaal	Plaat, paneel, tablet - Type Bakeliet
Bindmiddel van asbestmateriaal	Kunststof of -hars
Gebondenheid op basis van bindmiddel	Hecht
Hoeveelheid (oppervlakte - dikte - aantal)	<ul style="list-style-type: none"> • 0,50 m² - 1,00 cm - 1 stuk
Totaal volume	0,005 m ³
Eenvoudig bereikbaar	Ja
Bevestigingswijze	<ul style="list-style-type: none"> • Geschroefd
Identificatiemethode	Vaststelling zonder monstername
Destructieve handeling voor identificatie	Nee
Opmerking	<p>Deze oppervlakte is niet gemeten maar eerder symbolisch voor alle aanwezige schakelaars. De opgegeven volumes zijn dus slechts schattingen en mogen niet worden gebruikt als maatstaf voor heffingen.</p> <p>De behuizing duidt aan op bakeliet (hittebestendig). Als deskundige werd geverifieerd dat het materiaal inderdaad bakeliet betreft en geen harde PVC. Bakeliet wordt beschouwd als een asbestverdachte toepassing, aangezien het in veel gevallen asbesthoudend is. Ik heb echter geen staalname uitgevoerd om de functionaliteit van de schakelaars niet in gevaar te brengen.</p>

- Eenvoudige handelingen: mag via doe-het-zelf of door werknemer(s) met opleidingsattest eenvoudige handelingen
Eenvoudig te verwijderen zonder kans op vezelvrijgave. De materialen ongebroken demonteren en verpakt in een asbestzak aanbieden aan het containerpark. Als dit materiaal verwijderd kan worden zonder het te breken, te beschadigen... , dan mag met dit met eenvoudige handelingen.
Vermijd stofvorming en stofverspreiding op elk moment van de werken. Bevochtig of fixeer het materiaal.
Het gebruik van sneldraaiende werktuigen (boormachine, slijpschijf, hogedrukreiniger...) is verboden.
Zorg voor gepaste persoonlijke beschermingsmiddelen: minimaal FFP3-mondmasker (EN 149), wegwerpovertal met kap (minimaal Cat III, type 5/6), wegwerphandschoenen en overschoenen of afspoelbaar schoeisel

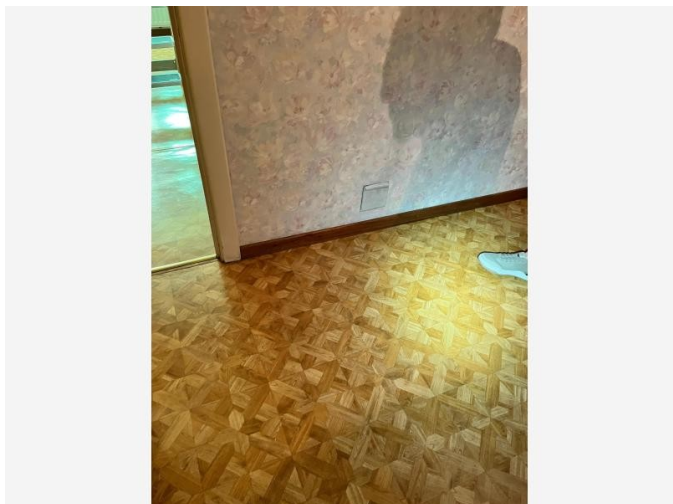
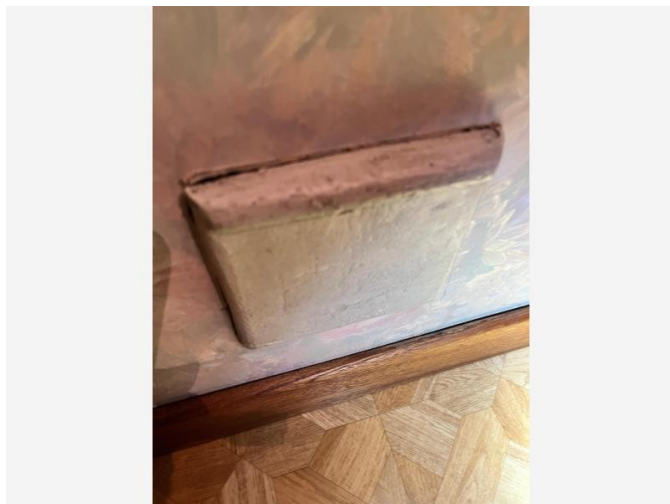
Eindbeoordeling materiaalrisico	Laag materiaalrisico en/of verlaagde kans op vezelvrijgave
Opmerking	Crodoliet is een aanname bij gebrek aan staalname. Een staalname kan een andere asbestsoort met zich meebrengen en de risico beoordelig beïnvloeden. De staat is relatief goed langs de buitenzijde. Mogelijks is de binnenzijde meer verweerd, maar dat kon niet worden nagekeken.

Beschrijving	Roetluik in asbestcement
Omgeving	Buiten
Primaire drager	HVAC infrastructuur en uitrusting
Asbestmateriaal	Brandwerende afsluiting (prefab geheel) - Luik
Bindmiddel van asbestmateriaal	Cement
Gebondenheid op basis van bindmiddel	Hecht
Hoeveelheid (gewicht - aantal)	<ul style="list-style-type: none">• 2,00 kg - 1 stuk
Totaal gewicht	2,00 kg
Eenvoudig bereikbaar	Ja
Bevestigingswijze	<ul style="list-style-type: none">• Verlijmd, ingegoten, versmeerd
Identificatiemethode	Vaststelling zonder monsternamen
Destructieve handeling voor identificatie	Nee
Opmerking	De opgegeven volumes zijn slechts schattingen en mogen niet worden gebruikt als maatstaf voor heffingen.

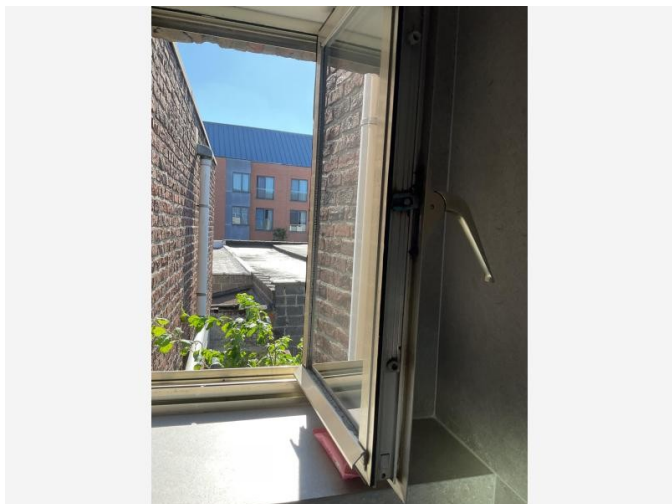
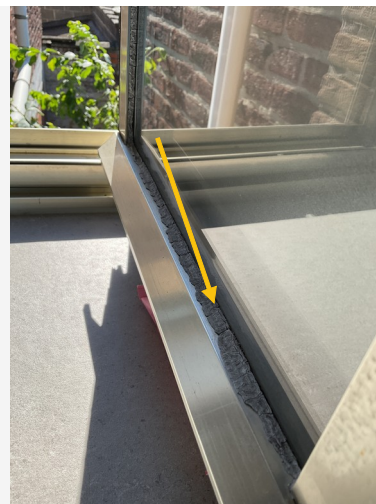
Beschrijving	Mastiek tss glas en raamkader
Omgeving	Grenst aan binnen- en buitenlucht
Primaire drager	Wandopening verticaal (raam, deur, ...)
Asbestmateriaal	In-situ afwerkingslagen - Pasta, stopverf, voegsel, stopsel, vulsel, mastiek, katten, ...
Bindmiddel van asbestmateriaal	Kitten, mastiek, pasta
Gebondenheid op basis van bindmiddel	Hecht
Hoeveelheid (gewicht - aantal)	<ul style="list-style-type: none">• 0,70 kg - 1 stuk
Totaal gewicht	0,70 kg
Eenvoudig bereikbaar	Ja
Bevestigingswijze	<ul style="list-style-type: none">• Verlijmd, ingegoten, versmeerd
Identificatiemethode	Vaststelling met monstername
Destructieve handeling voor identificatie	Nee
Opmerking	<p>De opgegeven volumes zijn slechts schattingen en mogen niet worden gebruikt als maatstaf voor heffingen.</p> <p>De badkamer is voorzien van een oud raam (aluminium) . De mastieken van deze ramen zijn asbestverdacht. Er werd staal genomen voor labo-analyse.</p>

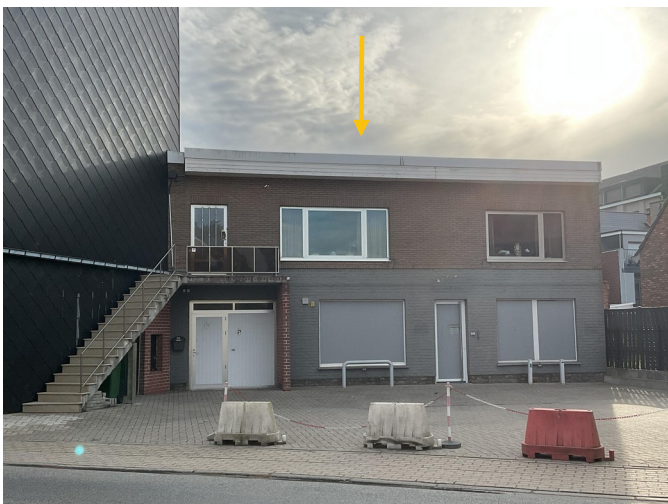
(Asbest)materiaal	Dak- en gevelbekleding - Roofing
Karakterisatie	Asbest (verdacht)
Primaire drager	Plat dak

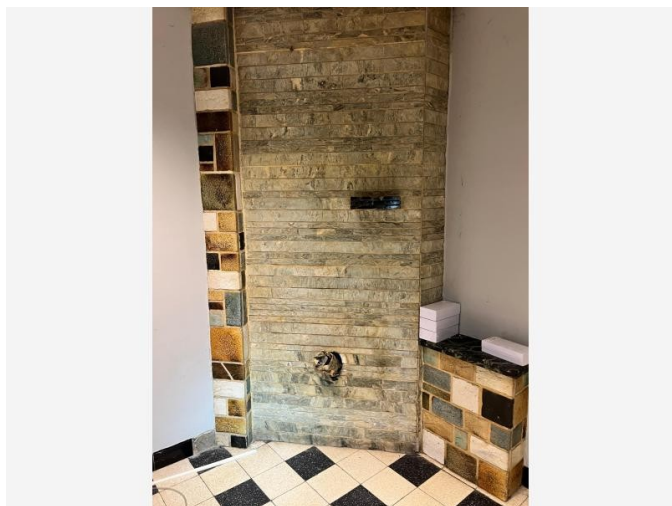
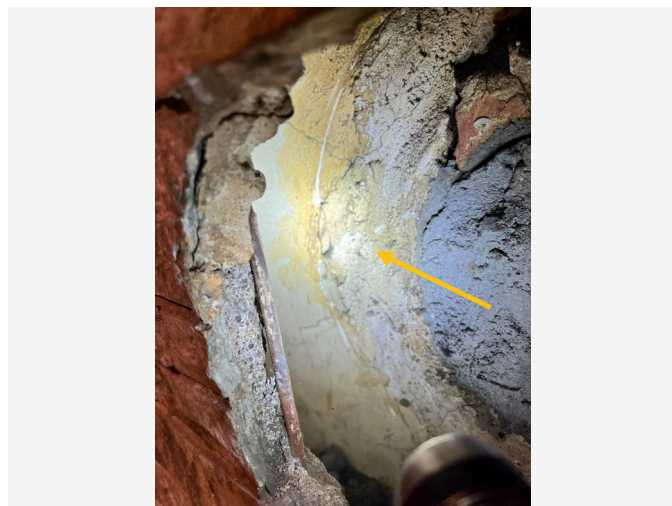
Beschrijving	cementering aan schouwmantel
Omgeving	Binnen
Primaire drager	Wand buitenschil
Bindmiddel van materiaal	Cement
Gebondenheid op basis van bindmiddel	Hecht
Hoeveelheid (gewicht - aantal)	• 1,00 kg - 1 stuk
Totaal gewicht	1,00 kg
Identificatiemethode	Vaststelling met monstername
Destructieve handeling voor identificatie	Nee
Opmerking	De opgegeven volumes zijn slechts schattingen en mogen niet worden gebruikt als maatstaf voor heffingen. Hoeveelheid irrelevant wegens asbestvrij.

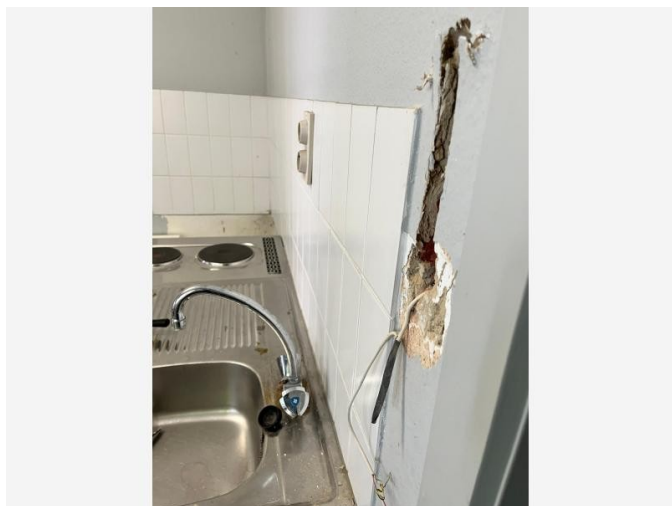
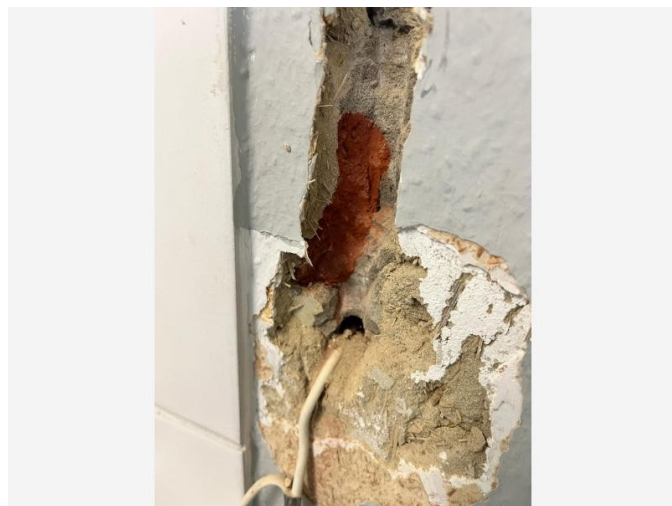
Beschrijving	Pleisterwerk muren verdiep 0
Omgeving	Binnen
Primaire drager	Binnenwand
Bindmiddel van materiaal	Gips - kalk
Gebondenheid op basis van bindmiddel	Niet-hechtgebonden
Hoeveelheid (oppervlakte - dikte - aantal)	• 145,00 m ² - 1,00 cm - 1 stuk
Totaal volume	1,45 m ³
Identificatiemethode	Vaststelling met monstername
Destructieve handeling voor identificatie	Nee
Opmerking	<p>De opgegeven volumes zijn slechts schattingen en mogen niet worden gebruikt als maatstaf voor heffingen.</p> <p>Hoeveelheid irrelevant wegens asbestvrij.</p> <p>Staalname van het pleisterwerk in de technische ruimte (nutsvoorzieningen), keuken, bergplaats</p> <p>==> Natte ruimtes: keuken --> staal & geen badkamer</p> <p>==> stookruimte (= kelder --> geen pleister) --> geen staal</p>

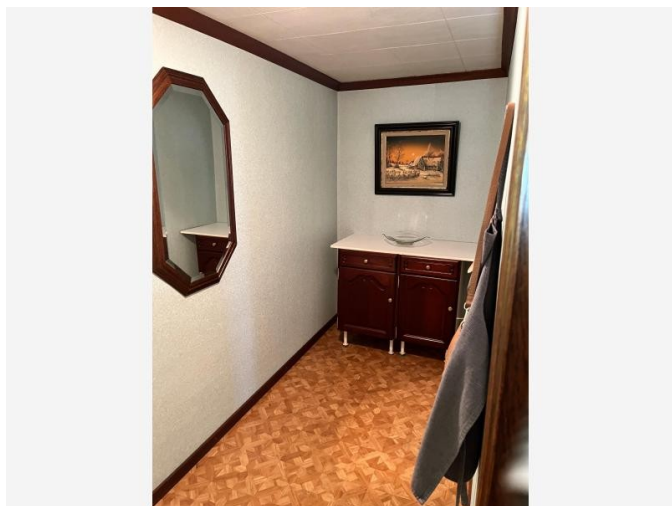
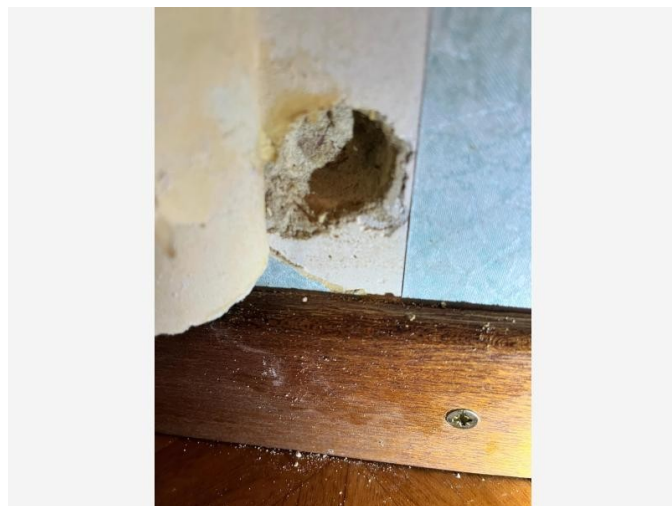
Beschrijving	Pleisterwerk muren Verdiep 1
Omgeving	Binnen
Primaire drager	Binnenwand
Bindmiddel van materiaal	Gips - kalk
Gebondenheid op basis van bindmiddel	Niet-hechtgebonden
Hoeveelheid (oppervlakte - dikte - aantal)	• 175,00 m ² - 1,00 cm - 1 stuk
Totaal volume	1,75 m ³
Identificatiemethode	Vaststelling met monstername
Destructieve handeling voor identificatie	Nee
Opmerking	<p>De opgegeven volumes zijn slechts schattingen en mogen niet worden gebruikt als maatstaf voor heffingen.</p> <p>Hoeveelheid irrelevant wegens asbestvrij.</p> <p>Staalname van het pleisterwerk in de nachthal, leefruimte & keuken</p> <p>==> badkamer volledig betegeld --> geen pleister - geen staal</p> <p>==> Stookruimte in de kelder --> geen pleister - geen staal</p>

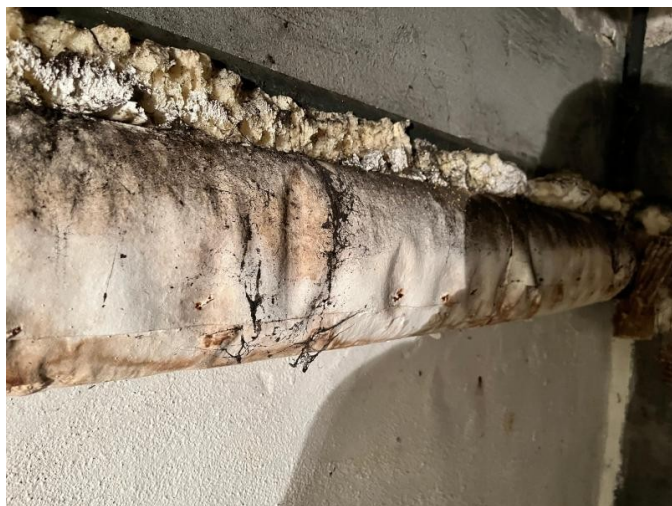
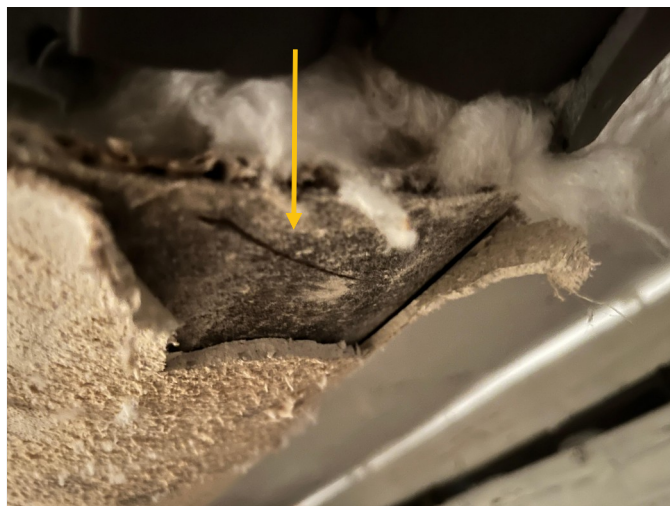
Beschrijving	Roofing rond buis (isolatie)
Omgeving	Buiten
Primaire drager	Omhulsel stookolietank
Bindmiddel van materiaal	Bitumen (roofing, teer, asfalt)
Gebondenheid op basis van bindmiddel	Hecht
Hoeveelheid (oppervlakte - aantal)	• 4,00 m ² - 1 stuk
Totale oppervlakte	4,00 m ²
Identificatiemethode	Vaststelling met monsternamen
Destructieve handeling voor identificatie	Nee
Opmerking	De opgegeven volumes zijn slechts schattingen en mogen niet worden gebruikt als maatstaf voor heffingen. De bitumen/roofing rondom de buizen.
