Asbestinventarisatetest

Schrovestraat 40, 9280 Lebbeke

Attestnummer : 20251201-000177.001

Uitgegeven op : 01.12.2025

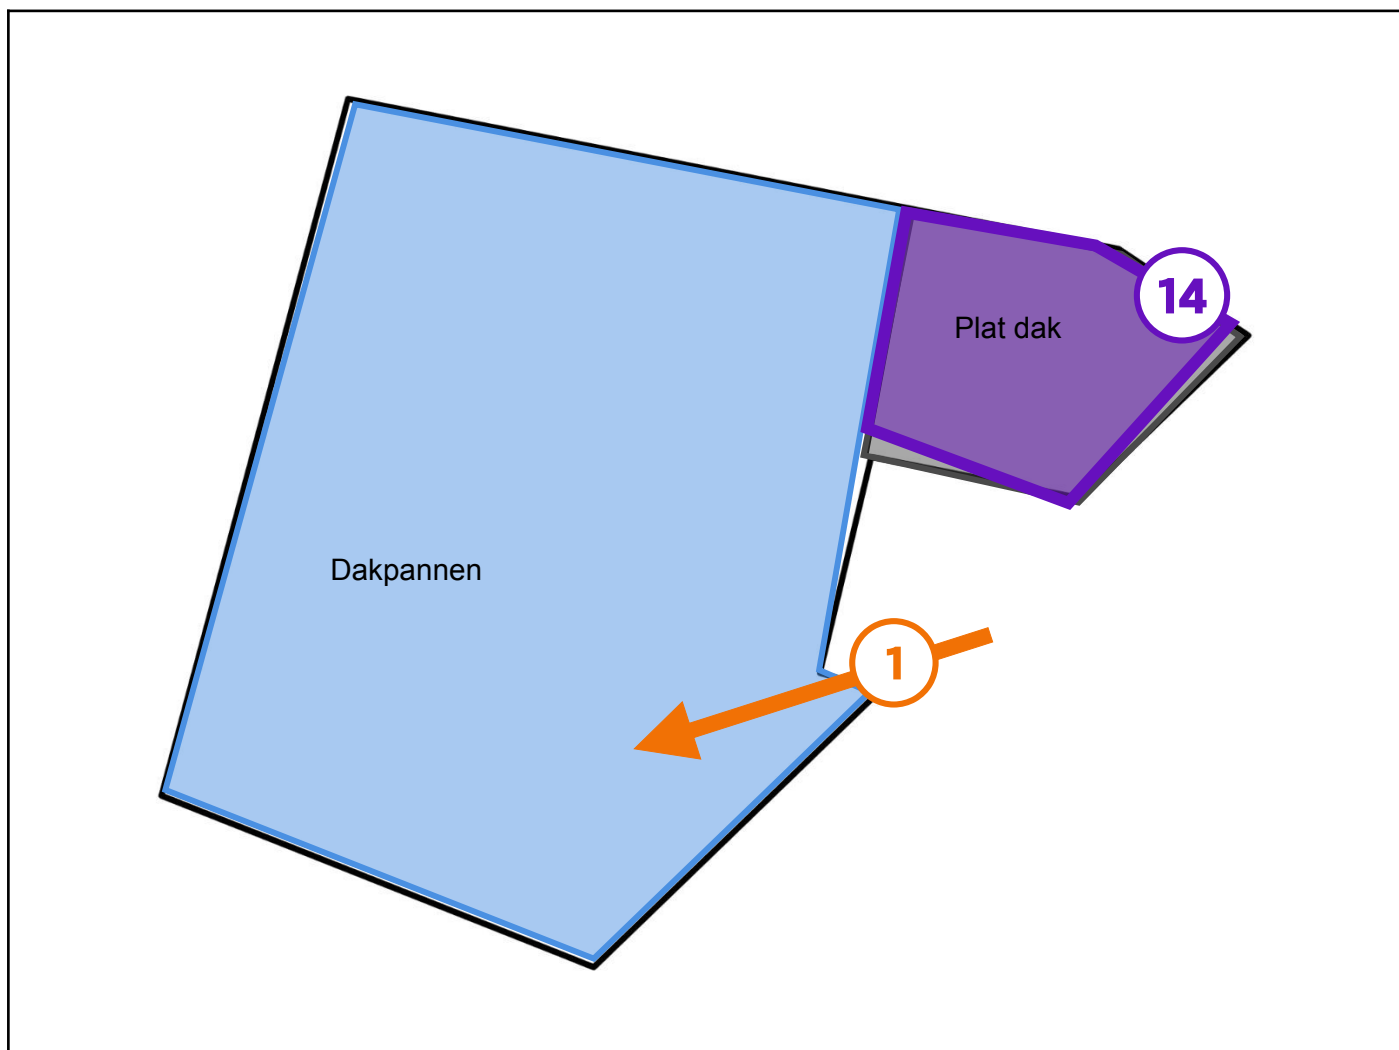
Plan 1.8: Dak/Buitenschil

Beschrijving	Type	Actie
1. Asbestcementen rookgaskanaal	Asbestmateriaal	Verwijderen
14. Rubber (Epdm) op plat dak	Overige ruimte of materiaal	-

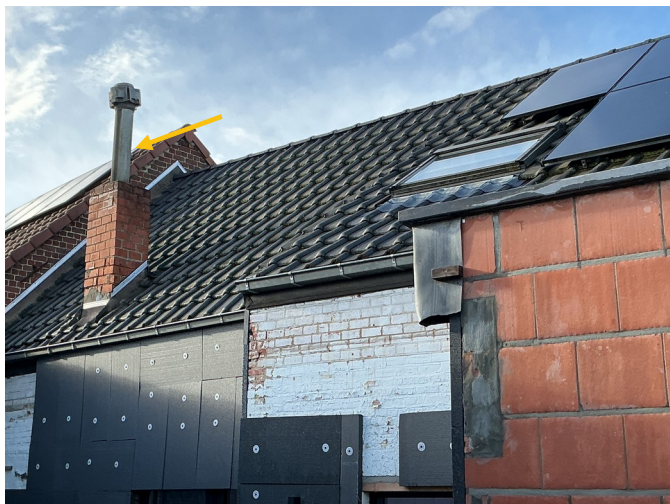
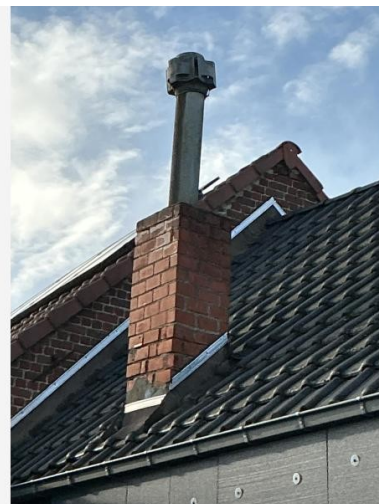
Bij verouderde kanalen kunnen vezels loskomen door wind, regen of vorst, zelfs zonder directe menselijke activiteit.

Eindbeoordeling materiaalrisico	Verhoogd materiaalrisico en/of verhoogde kans op vezelvrijgave
Opmerking	Het rookgaskanaal vertoont in mindere mate tekenen van verwerking, er is geen korstmos aanwezig. Het materiaal is intact.

Gebondenheid	Categorie 1: hechtgebonden in oorsprong
Asbestsoort (vezeltype)	Crocidoliet aanwezig
Asbestconcentratie	Laag (< 50%)
Afschermingsgraad van het gehele materiaal	Geheel of deels (ook) vrij aan binnenluchtstromen
Toestand van het materiaal	Licht beschadigd, licht verweerd. Intact calciumsilicaatmateriaal of categorie III 'gebondenheid'

Beschrijving	Asbestcementen rookgaskanaal
Omgeving	Buiten
Primaire drager	Plat dak
Asbestmateriaal	Rookgaskanaal
Bindmiddel van asbestmateriaal	Cement
Gebondenheid op basis van bindmiddel	Hecht
Hoeveelheid (lengte - omtrek - dikte - aantal)	<ul style="list-style-type: none">• 0,50 m - 15,00 cm - 1,00 cm - 1 stuk
Totaal volume	< 0,001 m ³
Eenvoudig bereikbaar	Ja
Bevestigingswijze	<ul style="list-style-type: none">• Geklemd• Verlijmd, ingegoten, versmeerd
Identificatiemethode	<p>De asbestdeskundige beoordeelt het materiaal als asbestverdacht en dus asbesthoudend, en dit zonder monstername.</p> <p>Motivatie: Er is een onderzoeksbeperking die monstername verhindert; De ruimte of het materiaal bevindt zich hoger dan 3,5 meter vanaf een vaste ondergrond.</p>
Destructieve handeling voor identificatie	Nee
Opmerking	De opgegeven volumes zijn slechts schattingen en mogen niet worden gebruikt als maatstaf voor heffingen.

- Zorg voor een veilig beheer. Vermijd het beschadigen van het asbestmateriaal. Controleer de toestand jaarlijks op wijzigingen.
- Verwijder dit asbestmateriaal zo snel mogelijk. Volg de toestand goed op.
- Hemelwater dat afspoelt van asbestcement daken of gevels kan asbestdeeltjes bevatten. Gebruik het enkel voor gesloten circuits (bv. spoelen toiletten). Reinig na het vervangen van het dak of de gevel de dakgoten en regenwaterput of -ton om asbesthoudend sediment of slib te verwijderen
- Voer bijkomende staalname(s) uit.

- Eenvoudige handelingen: mag via doe-het-zelf of door werknemer(s) met opleidingsattest eenvoudige handelingen
Aangezien het kanaal langs buiten bereikbaar is, kan de verwijdering plaatsvinden zonder binnendringing in het gebouw.

Vermijd stofvorming en stofverspreiding op elk moment van de werken. Bevochtig of fixeer het materiaal.

Het gebruik van sneldraaiende werktuigen (boormachine, slijpschijf, hogedrukreiniger...) is verboden.

Zorg voor gepaste persoonlijke beschermingsmiddelen: minimaal FFP3-mondmasker (EN 149), wegwerpoverall met kap (minimaal Cat III, type 5/6), wegwerphandschoenen en overschoenen of afspoelbaar schoeisel

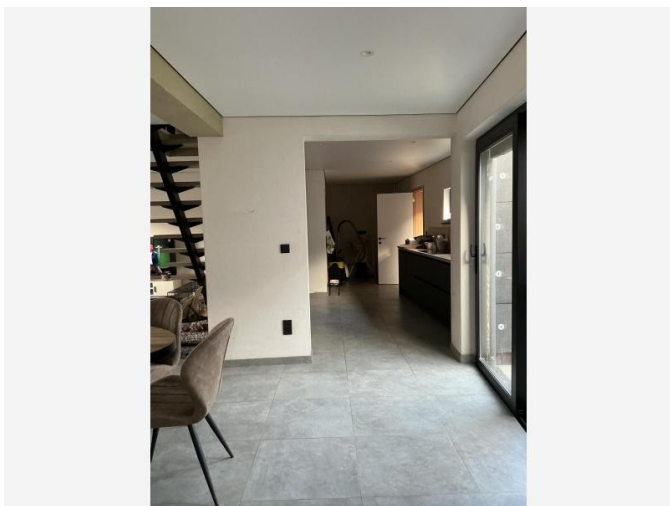
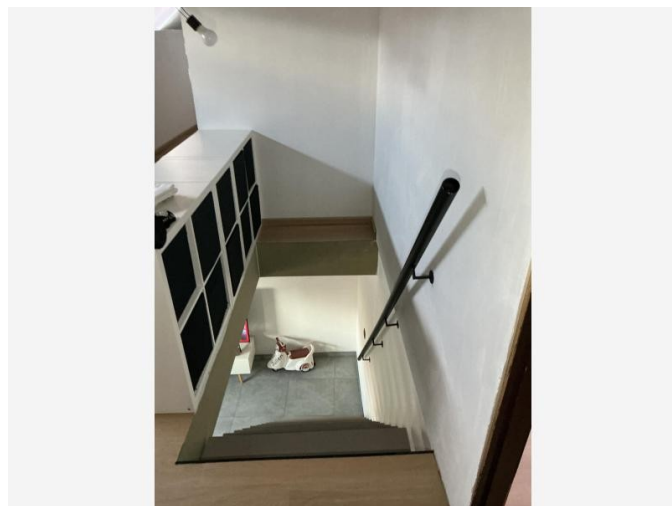
Er werden voorzetwanden (houten wanden en gipskartonplaten) aangebracht zowel op verdiep 0 & 1. Als deskundige kan ik geen uitspraak doen over eventuele asbestverdachte toepassingen die aanwezig zijn of verborgen zitten achter de voorzetwanden. De voorzetwanden zijn in hout en gipskartonplaten. Deze zijn niet asbestverdacht. Wees waakzaam bij renovaties, sloop of verbouwingen.

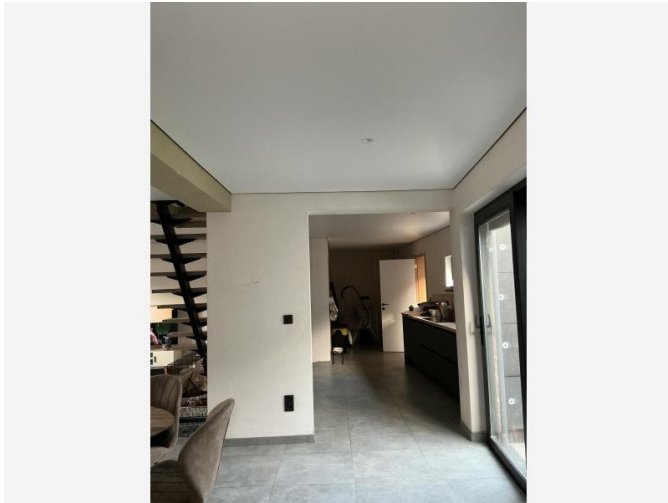
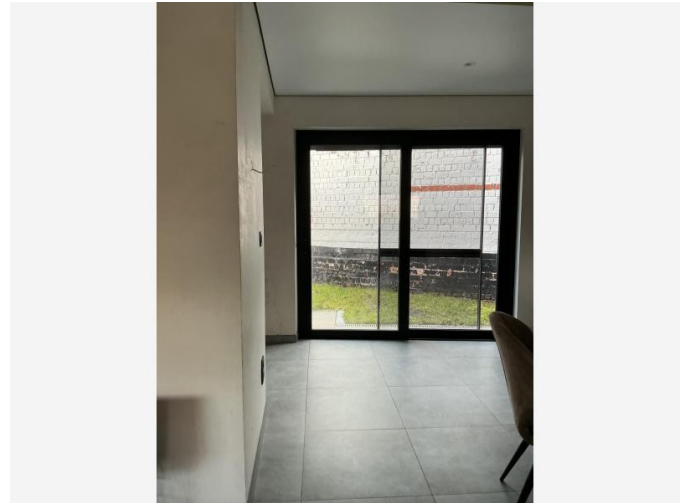
Het betreft de tegellijm van de vloeren.

Er kon geen bewijs van de tegellijm worden aangeleverd. Deze kan dus mogelijk asbest bevatten. Er wordt aangeraden om dit te onderzoeken bij grondige renovatiewerken. Dit kon niet worden bemonsterd zonder destructief onderzoek.

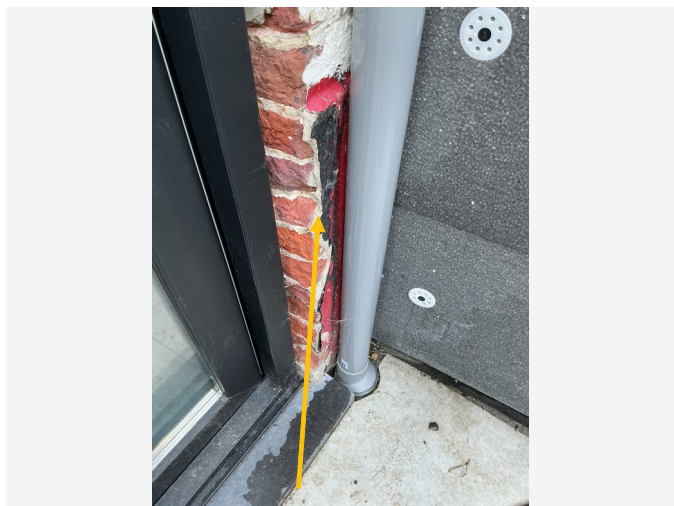
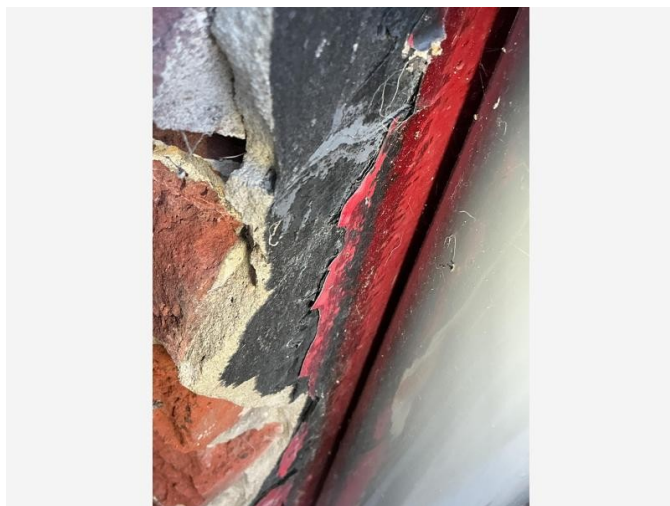
Fiche 8: Cementering achtergevel

#	Type	Referentie	Resultaat
8.1	Mengmonster	SCHR 1.2 cem	Geen asbest

Beschrijving	Cementering achtergevel
Omgeving	Buiten
Primaire drager	Wand buitenschil
Bindmiddel van materiaal	Cement
Gebondenheid op basis van bindmiddel	Hecht
Hoeveelheid (gewicht - aantal)	• 7,00 kg - 1 stuk
Totaal gewicht	7,00 kg
Identificatiemethode	Een monstername door de asbestdeskundige met laboanalyse door een asbestlabo.
Destructieve handeling voor identificatie	Nee
Opmerking	<p>De opgegeven volumes zijn slechts schattingen en mogen niet worden gebruikt als maatstaf voor heffingen.</p> <p>Het betreft de oude cementering aan de achtergevel.</p>

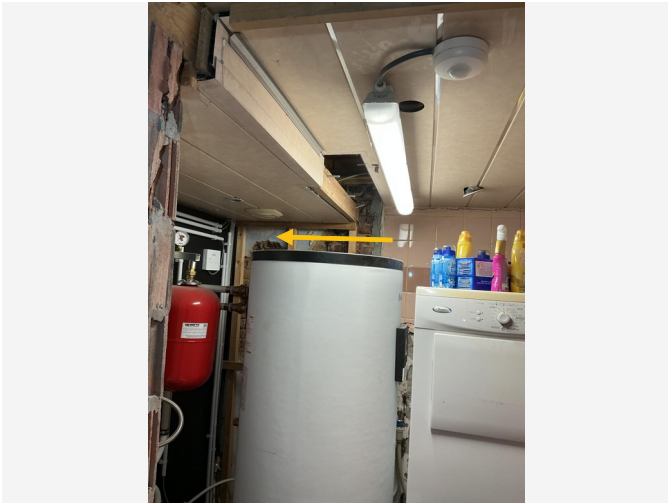
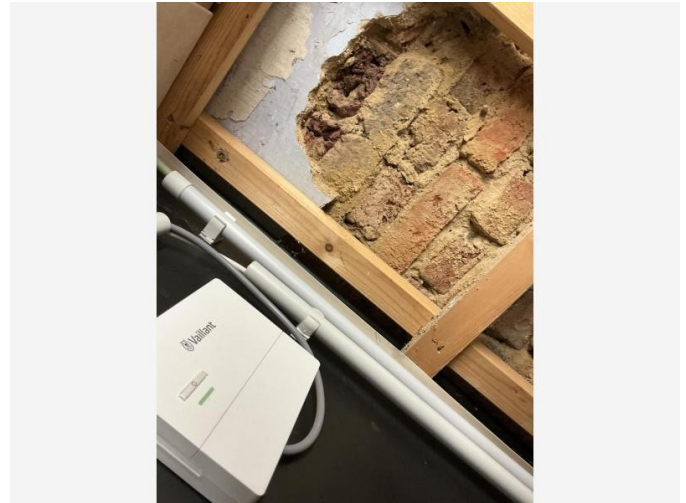
Fiche 9: Pleisterwerk muren

#	Type	Referentie	Resultaat
9.1	Mengmonster	SCHR 1.1 pl m	Geen asbest

Beschrijving	Pleisterwerk muren
Omgeving	Binnen
Primaire drager	Binnenwand
Bindmiddel van materiaal	Gips - kalk
Gebondenheid op basis van bindmiddel	Niet-hechtgebonden
Hoeveelheid (oppervlakte - dikte - aantal)	• 95,00 m ² - 1,00 cm - 1 stuk
Totaal volume	0,95 m ³
Identificatiemethode	Een monstername door de asbestdeskundige met laboanalyse door een asbestlabo.
Destructieve handeling voor identificatie	Nee
Opmerking	<p>De opgegeven volumes zijn slechts schattingen van het aanwezige pleisterwerk en mogen niet worden gebruikt als maatstaf voor heffingen.</p> <p>Hoeveelheid irrelevant wegens asbestvrij.</p> <p>Staal genomen in de stookruimte, bergruimte en keuken.</p> <p>Badkamer grotendeels betegeld + voorzetwand --> geen pleister</p> <p>Stookruimte aanwezig --> pleister --> staal genomen</p> <p>Verdiep 1 --> voorzetwanden --> geen pleister</p> <p>Recente Keuken met spatwand - klein deel pleister -> staal genomen</p> <p>Geen Kelder</p> <p>Garage --> muren in baksteen --> geen pleister</p>

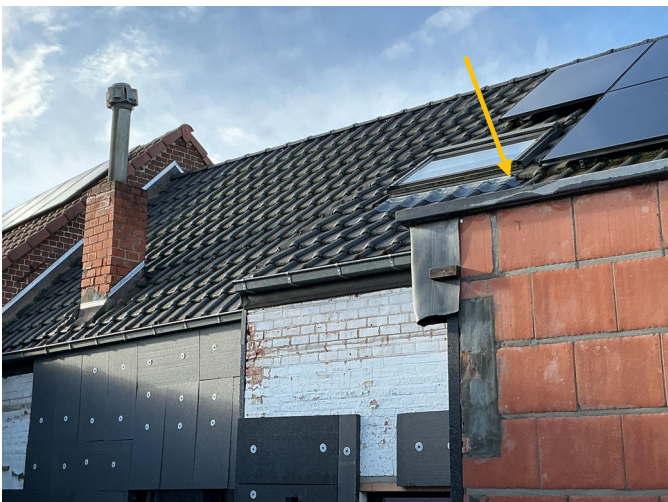
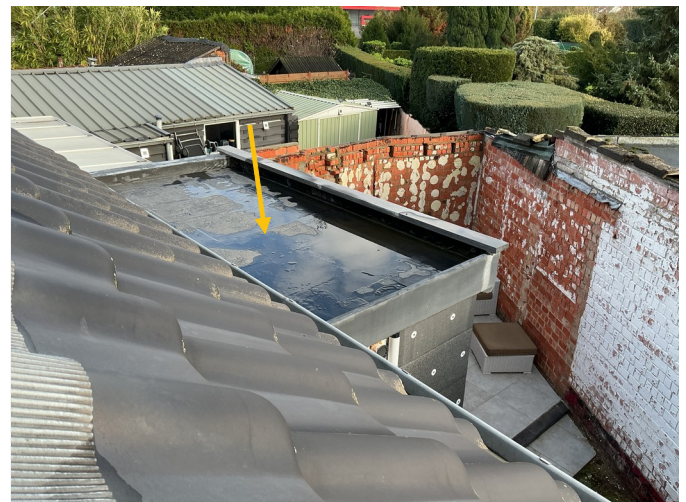
Fiche 14: Rubber (Epdm) op plat dak	De bedekking van het plat dak betreft rubber (EPDM) . Mogelijks kan er asbesthoudende roofing onder liggen. Wees waakzaam bij afbraakwerken.	Plan 1.8: Dak/Buitenschil
