Asbestinventarisatetest

Dendermondse steenweg 1/1, 9300 Aalst

Attestnummer : 20250821-000157.000

Asbestveilig (maar niet asbestvrij)

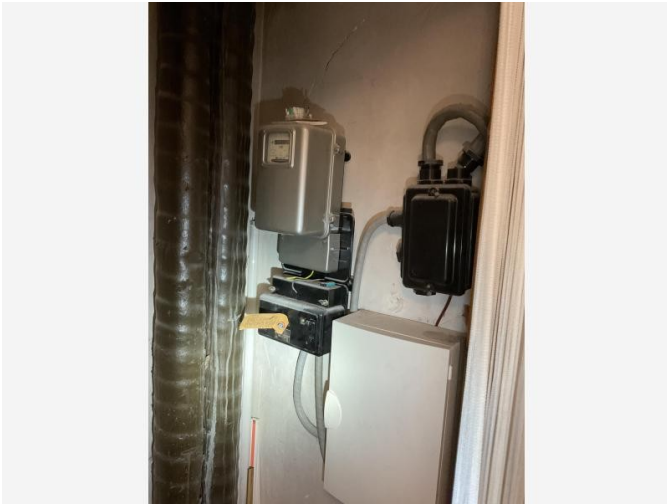
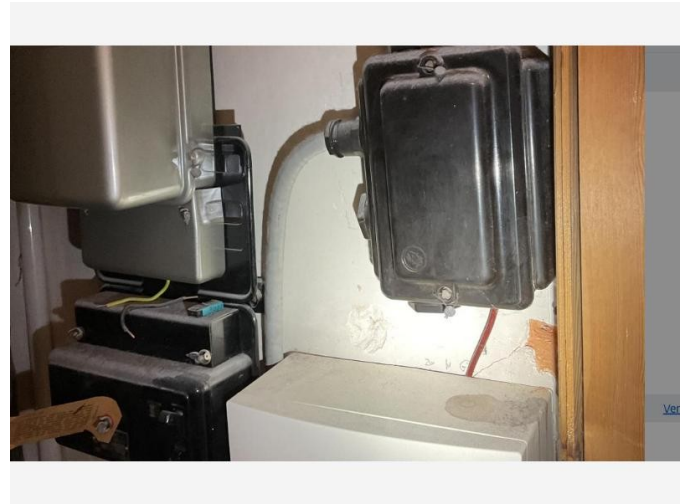
Eindbeoordeling materiaalrisico	Laag materiaalrisico en/of verlaagde kans op vezelvrijgave
Opmerking	Crocidoliet is hier aangeduid, omdat er geen stalen werden genomen. Veelal is het eerder chrysotiel dat wordt aangetroffen. al bevat niet alle bakeliet automatisch asbest. Verder is de staat zeer goed, geen beschadiging

Beschrijving	Bakeliet schakelaar
Omgeving	Binnen
Primaire drager	Communicatie en elektrische infrastructuur en uitrusting
Asbestmateriaal	Plaat, paneel, tablet - Type Bakeliet
Bindmiddel van asbestmateriaal	Kunststof of -hars
Gebondenheid op basis van bindmiddel	Hecht
Hoeveelheid (oppervlakte - dikte - aantal)	<ul style="list-style-type: none"> • 0,50 m² - 1,00 cm - 1 stuk
Totaal volume	0,005 m ³
Eenvoudig bereikbaar	Ja
Bevestigingswijze	<ul style="list-style-type: none"> • Geschroefd
Identificatiemethode	Vaststelling zonder monstername
Destructieve handeling voor identificatie	Nee
Opmerking	<p>Deze oppervlakte is niet gemeten maar eerder symbolisch voor alle aanwezige schakelaars. De opgegeven volumes zijn dus slechts schattingen en mogen niet worden gebruikt als maatstaf voor heffingen.</p> <p>De behuizing duidt aan op bakeliet (hittebestendig). Als deskundige werd geverifieerd dat het materiaal inderdaad bakeliet betreft en geen harde PVC. Bakeliet wordt beschouwd als een asbestverdachte toepassing, aangezien het in veel gevallen asbesthoudend is. Ik heb echter geen staalname uitgevoerd om de functionaliteit van de schakelaars niet in gevaar te brengen.</p>

- Zorg voor een veilig beheer. Vermijd het beschadigen van het asbestmateriaal. Controleer de toestand jaarlijks op wijzigingen.
- Voer bijkomende staalname(s) uit.

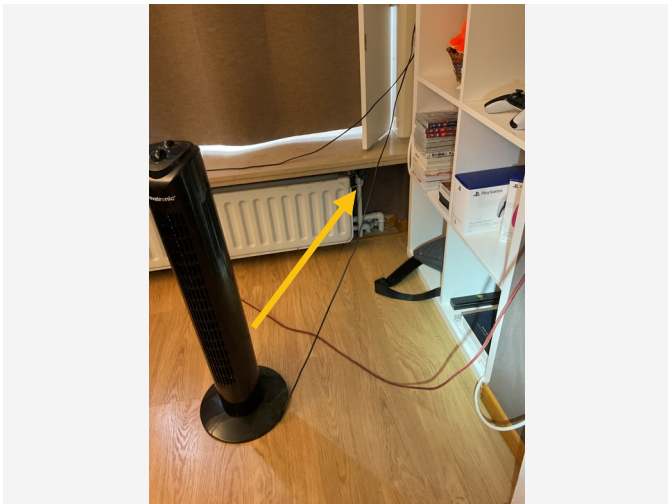
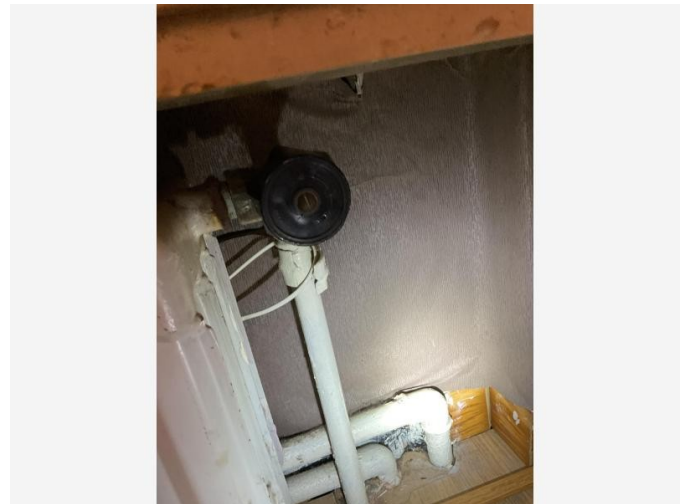
Eindbeoordeling materiaalrisico	Laag materiaalrisico en/of verlaagde kans op vezelvrijgave
Opmerking	<p>Crocidoliet is hier aangeduid, omdat er geen stalen werden genomen. Veelal is het eerder chrysotiel dat wordt aangetroffen. al bevat niet alle bakeliet automatisch asbest.</p> <p>Verder is de staat zeer goed, geen beschadiging. wel vrij aan luchtstromen vanwege de radiatoren.</p>

Beschrijving	Bakeliet radiatorknop
Omgeving	Binnen
Primaire drager	Ruimteverwarming
Asbestmateriaal	Plaat, paneel, tablet - Type Bakeliet
Bindmiddel van asbestmateriaal	Kunststof of -hars
Gebondenheid op basis van bindmiddel	Hecht
Hoeveelheid (oppervlakte - dikte - aantal)	• 1,00 m ² - 1,00 cm - 1 stuk
Totaal volume	0,01 m ³
Eenvoudig bereikbaar	Ja
Bevestigingswijze	• Geschroefd
Identificatiemethode	Vaststelling zonder monstername
Destructieve handeling voor identificatie	Nee
Opmerking	<p>Deze oppervlakte is niet gemeten maar eerder symbolisch voor alle aanwezige radiatorknoppen. De opgegeven volumes zijn dus slechts schattingen en mogen niet worden gebruikt als maatstaf voor heffingen.</p> <p>Het betreft alle radiatorknoppen aan de radiatoren in het appartement. Je kan ze herkennen aan de zwarte kleur.</p>

- Zorg voor een veilig beheer. Vermijd het beschadigen van het asbestmateriaal. Controleer de toestand jaarlijks op wijzigingen.
- Voer bijkomende staalname(s) uit.

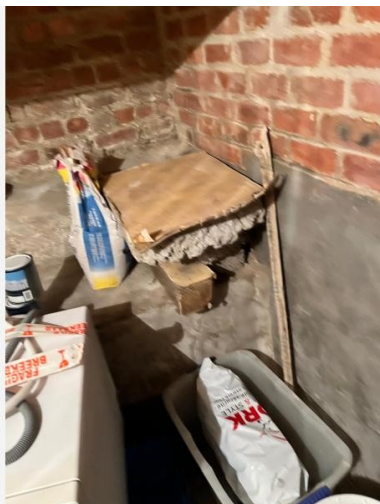
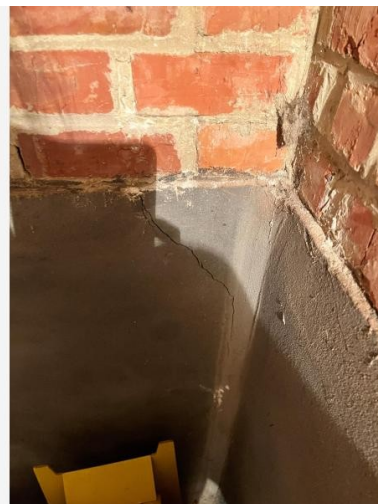
Wees voorzichtig. Bij het verplaatsen van objecten kunnen oppervlakken van deze cementering worden geraakt of beschadigd, wat vezelvrijgave kan veroorzaken.

Eindbeoordeling materiaalisico	Laag materiaalisico en/of verlaagde kans op vezelvrijgave
Opmerking	De cementering in de kelderberging is overwegend intact en vertoont geen brokkeligheid, geen verwerking. Er is een heel beperkte schade zichtbaar, vermoedelijk veroorzaakt door vochtinwerking (maar eerder vochtkringen, geen brokkeling). De vastgestelde schade is lokaal en vormt op dit moment geen verhoogd risico.

Beschrijving	Cementering kelder
Omgeving	Binnen
Primaire drager	Binnenwand
Asbestmateriaal	In-situ afwerkingslagen - Pleisterwerk (wand, plafond, ...)
Bindmiddel van asbestmateriaal	Cement
Gebondenheid op basis van bindmiddel	Hecht
Hoeveelheid (gewicht - aantal)	<ul style="list-style-type: none"> • 1,00 kg - 1 stuk
Totaal gewicht	1,00 kg
Eenvoudig bereikbaar	Ja
Bevestigingswijze	<ul style="list-style-type: none"> • Verlijmd, ingegoten, versmeerd
Identificatiemethode	<p>Vaststelling zonder monsternamen</p> <p>Motivatie: Groot risico op structurele gevolgschade (lekkage, werking installatie,...)</p>
Destructieve handeling voor identificatie	Nee
Opmerking	<p>De opgegeven volumes zijn slechts schattingen en mogen niet worden gebruikt als maatstaf voor heffingen.</p> <p>In de kelder werd cementering aangetroffen die niet werd bemonsterd. Reden hiervoor is dat een staalname enkel representatief is indien deze gebeurt tot op de onderliggende drager. Om het risico op lekkage te vermijden, werd ervoor gekozen geen staal te nemen. Bij eventuele afbraak- of renovatiewerken wordt aangeraden alsnog een staalname uit te voeren. Enkel een laboratoriumanalyse kan de aanwezigheid van asbest met zekerheid uitsluiten.</p>

- Zorg voor een veilig beheer. Vermijd het beschadigen van het asbestmateriaal. Controleer de toestand jaarlijks op wijzigingen.
- Voer bijkomende staalname(s) uit.

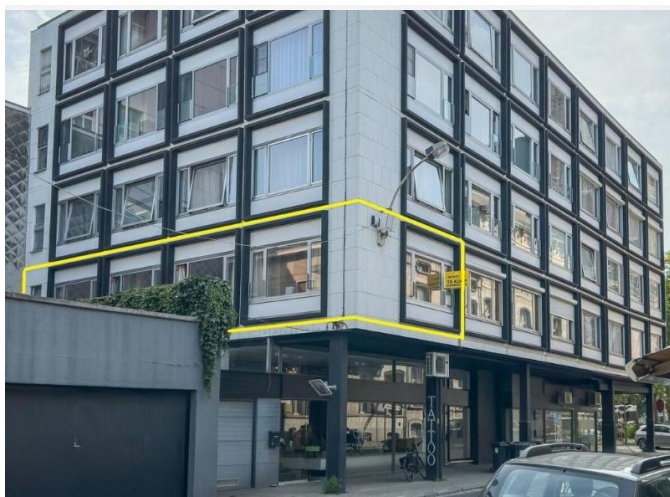
- * dichtingslagen aan schrijnwerk; AANWEZIG, NIET ASBESTVERDACHT : zie adviesfiche : ramen met soepele kit/mastiek
- * pleisterwerk; Zie Bronfiches: pleisterwerk muren - zie bronfiche pleisterwerk plafond
- * elementen van centrale verwarming; aanwezig - Asbestverdacht : zie bronfiche : bakeliet radiatorknoppen
- * leidingisolatie; niet aanwezig - niet van toepassing
- * stookketel; niet aanwezig - niet van toepassing
- * elementen onder dakpannen; niet aanwezig - niet van toepassing
- * rookgaskanalen en de binnen- en/of buitenzijde ervan; niet van toepassing --> gemeenschappelijke delen
- * verhardingen (niet-toegankelijke constructies); niet van toepassing --> gemeenschappelijke delen
- * leien (natuurleien of vezelcement): niet van toepassing --> gemeenschappelijke delen
- * NT- en AFM-vezelcementmaterialen (andere dan leien). NIET AANWEZIG - niet van toepassing

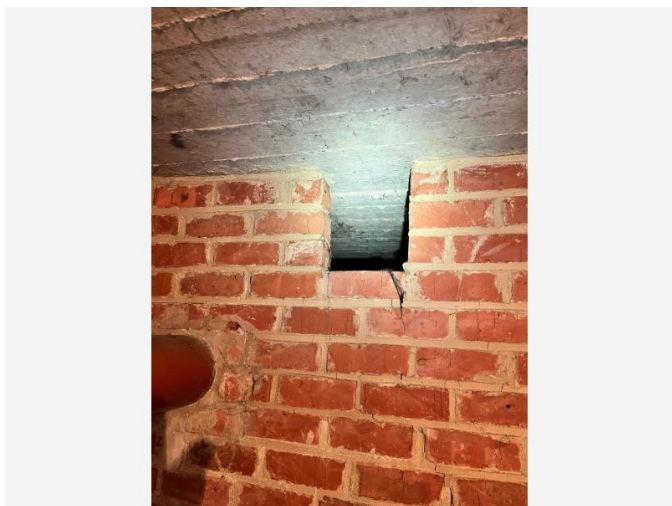
Geen pleisterwerk aanwezig aan de muren in de ondergrondse kelderberging.

De muren zijn opgebouwd uit baksteen. Deze worden als niet-asbestverdacht beschouwd.

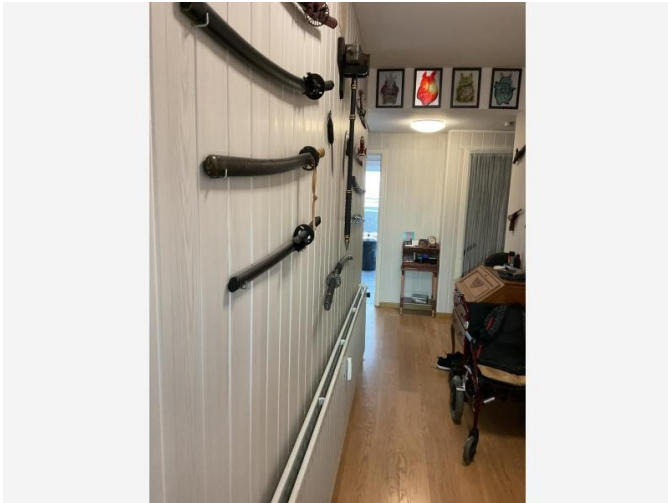
Het appartement is grotendeels voorzien van voorzetwanden die werden aangebracht. Als deskundige kan ik geen uitspraak doen over eventuele asbestverdachte toepassingen die aanwezig zijn of verborgen zitten achter de voorzetwanden. De voorzetwanden zijn in pvc en/of gipskartonplaat. Deze zijn niet asbestverdacht. Bij renovaties, sloop of verbouwingen is het aan te raden een destructieve asbestinventaris op te stellen voor deze ruimtes.

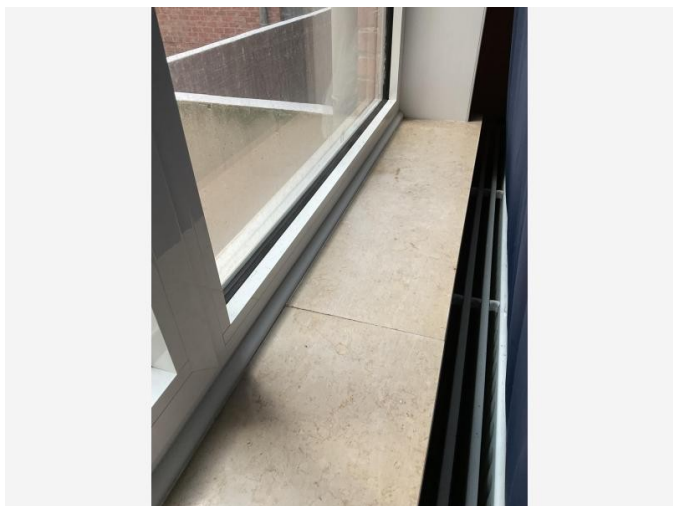
De mastiek/kit tussen gevel en raamkader, alsook tussen glas en raamkader zijn elastisch/soepel. Deze wordt beschouwd als niet asbestverdacht.

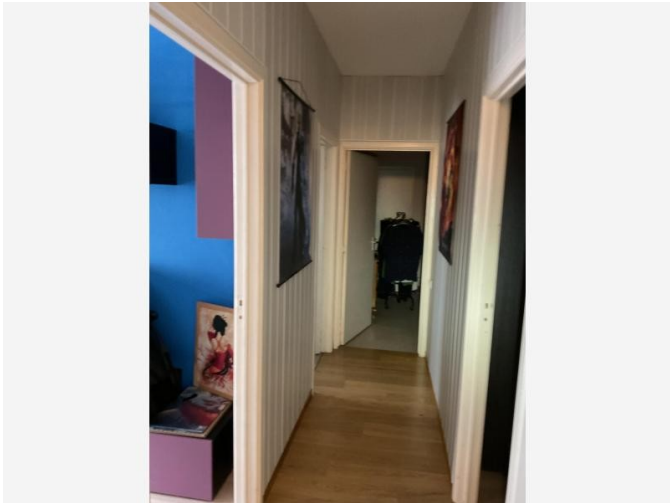
Alle muren werden op regelmatige basis auditief geïnspecteerd, waarbij geen afwijkingen of onregelmatigheden werden vastgesteld.

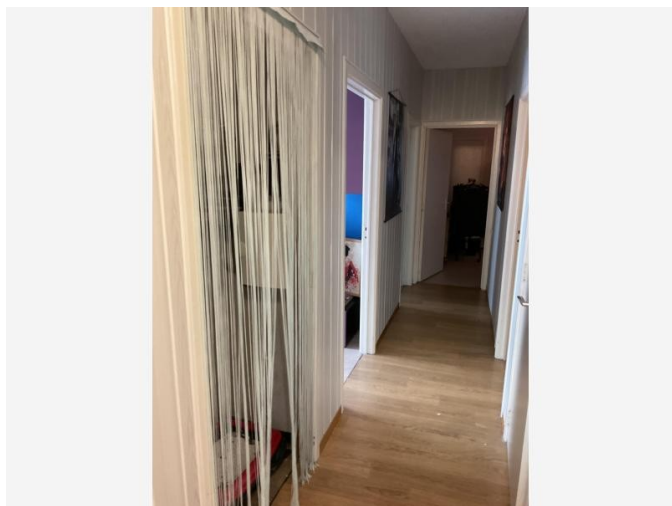
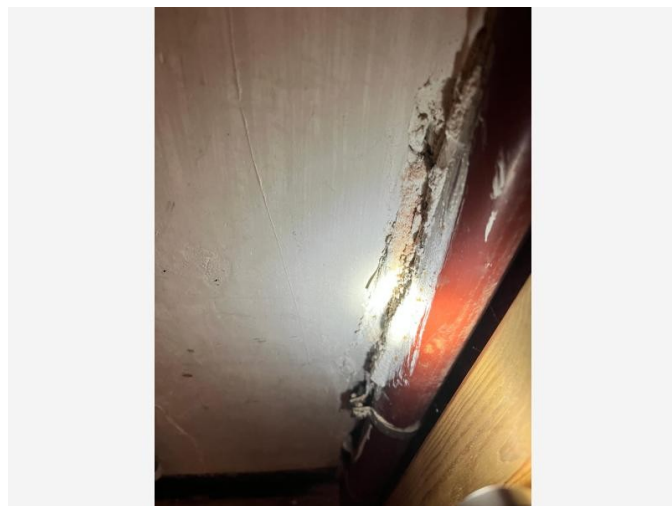
Geen asbest

#	Type	Referentie	Resultaat
10.1	Mengmonster	ODS 1.1 pl m	Geen asbest

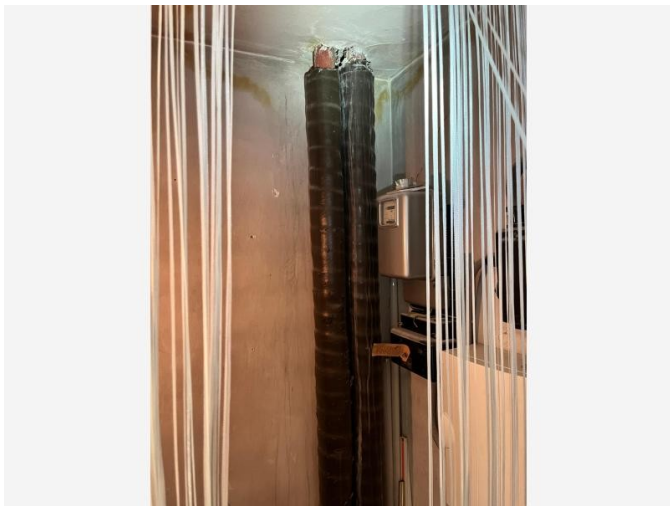
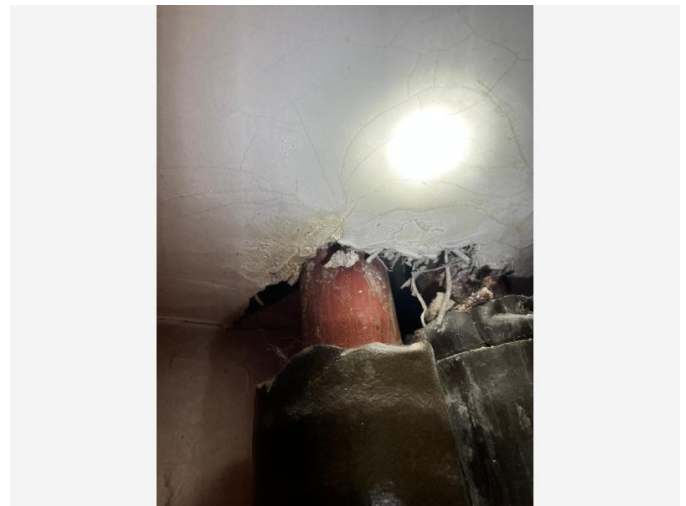
Geen asbest

#	Type	Referentie	Resultaat
11.1	Mengmonster	ODS 1.2 pl pl	Geen asbest
