# Asbestinventarisatetest

Romestraat 9, 9280 Lebbeke

Attestnummer : 20260402-000013.000

Uitgegeven op : 02.04.2026

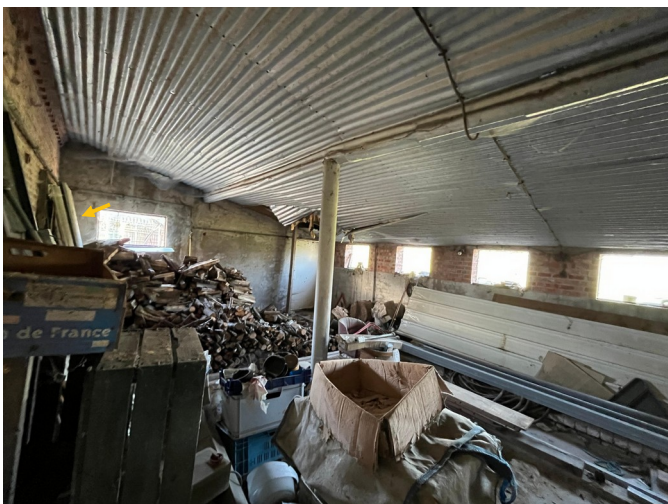
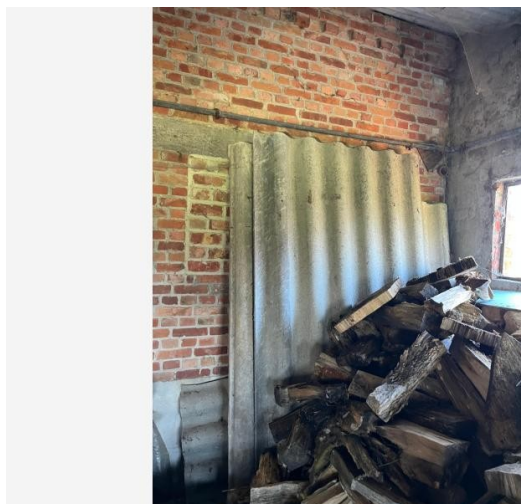
Het asbestmateriaal valt onder de mijlpaal van 2040.

**Dringend verwijderen**

Beschrijving	Golfplaten - stock
Type afvalstof	Betreft stock-voorraad of gedemonteerde asbestmaterialen
Aanwezige resten	Geen resten aanwezig
Omgeving	Binnen
Primaire drager	Vloer
Asbestmaterialen	<ul style="list-style-type: none"><li>Dak- en gevelbekleding - Golfplaat</li></ul>
Bindmiddel van asbestmateriaal	Cement
Gebondenheid op basis van bindmiddel	Hecht
Hoeveelheid (gewicht - aantal)	<ul style="list-style-type: none"><li>350,00 kg - 1 stuk</li></ul>
Totaal gewicht	350,00 kg
Eenvoudig bereikbaar	Ja
Identificatiemethode	De asbestdeskundige beoordeelt het materiaal als asbestverdacht en dus asbesthoudend, en dit zonder monsternamen.

- Verwijder het asbestafval.

- Eenvoudige handelingen: mag via doe-het-zelf of door werknemer(s) met opleidingsattest eenvoudige handelingen  
De materialen dienen zoveel mogelijk in één geheel verwijderd te worden, zonder deze te breken. De golfplaten worden voorzichtig en omzichtig in de daarvoor voorziene container gedeponereerd te worden. Om de binding van de toepassing te bevorderen tijdens de verwijdering is het aangeraden de coating in te sproeien met een fixatiemiddel onder lage druk (bv een haarlak met handpompje)

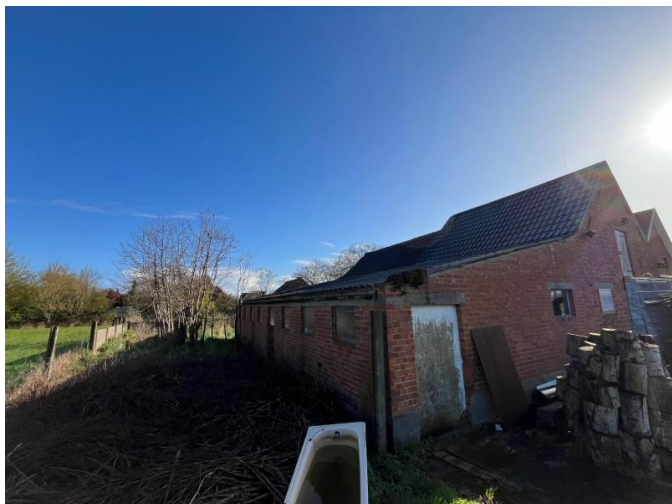
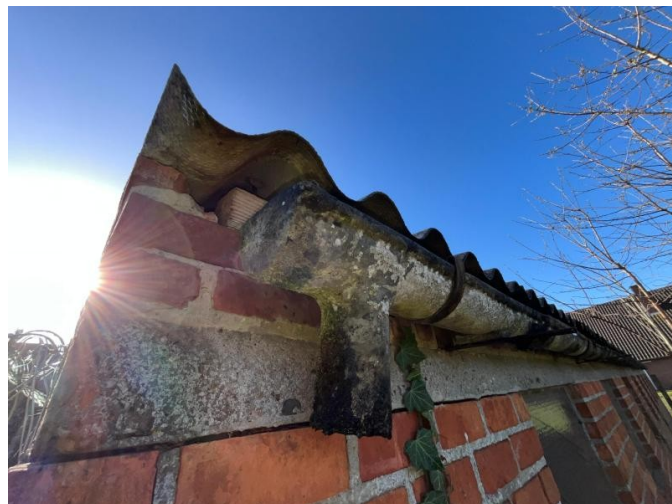
Het asbestmateriaal valt onder de mijlpaal van 2034.

**Dringend verwijderen**

Eindbeoordeling materiaalrisico	Hoog materiaalrisico en/of hoge kans op vezelvrijgave
---------------------------------	---

Gebondenheid	Categorie 1: hechtgebonden in oorsprong
Asbestsoort (vezeltype)	Crocidoliet aanwezig
Asbestconcentratie	Laag (< 50%)
Afschermingsgraad van het gehele materiaal	Geheel of deels vrij aan de binnenlucht, maar geen contact met binnenluchtstromen
Toestand van het materiaal	Matig beschadigd, matig verweerd

Beschrijving	Golfplaten dakbedekking
Omgeving	Grenst aan binnen- en buitenlucht
Primaire drager	Schuin dak
Asbestmateriaal	Dak- en gevelbekleding - Golfplaat
Bindmiddel van asbestmateriaal	Cement
Gebondenheid op basis van bindmiddel	Hecht
Hoeveelheid (oppervlakte - aantal)	<ul style="list-style-type: none"><li>• 280,00 m<sup>2</sup> - 1 stuk</li></ul>
Totale oppervlakte	280,00 m <sup>2</sup>
Eenvoudig bereikbaar	Ja
Bevestigingswijze	<ul style="list-style-type: none"><li>• Geklemd</li></ul>
Identificatiemethode	<p>De asbestdeskundige beoordeelt het materiaal als asbestverdacht en dus asbesthoudend, en dit zonder monsternamen.</p> <p>Motivatie: De opdrachtgever weigert om het materiaal te laten bemonsteren.</p>
Destructieve handeling voor identificatie	Nee

- Zorg voor een veilig beheer. Vermijd het beschadigen van het asbestmateriaal. Controleer de toestand jaarlijks op wijzigingen.
- Hemelwater dat afspoelt van asbestcement daken of gevels kan asbestdeeltjes bevatten. Gebruik het enkel voor gesloten circuits (bv. spoelen toiletten). Reinig na het vervangen van het dak of de gevel de dakgoten en regenwaterput of -ton om asbesthoudend sediment of slib te verwijderen
- Voer bijkomende staalname(s) uit.

- Eenvoudige handelingen: mag via doe-het-zelf of door werknemer(s) met opleidingsattest eenvoudige handelingen  
De materialen dienen zoveel mogelijk in één geheel verwijderd te worden, zonder deze te breken. De golfplaten worden voorzichtig losgemaakt en omzichtig in de daarvoor voorziene container gedeponeed te worden. Om de binding van de toepassing te bevorderen tijdens de verwijdering is het aangeraden de coating in te sproeien met een fixatiemiddel onder lage druk (bv een haarlak met handpompje)

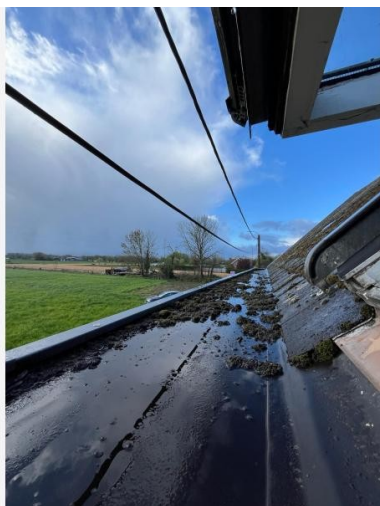
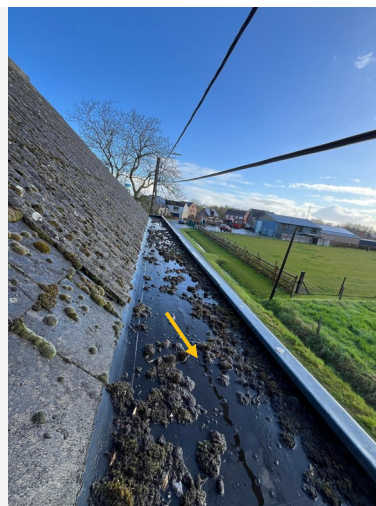
Het asbestmateriaal valt onder de mijlpaal van 2040.

**Dringend verwijderen**

Beschrijving	Slib
Type afvalstof	Betreft resten (contaminatie) van verwerking of beschadiging
Type resten (contaminatie)	<ul style="list-style-type: none"><li>• Stof, deeltjes &lt; 4 mm, flinters, gruis (los, opliggend)</li></ul>
Besmette materialen	<ul style="list-style-type: none"><li>• Sediment (dakgoot, afvoerbuï, regenwaterput, ...)</li></ul>
Bron van de resten	Golfplaten en leien dakbedekking.
Omgeving	Buiten
Primaire drager	Infrastructuur hemelwater (opvang en afvoer)
Gebondenheid resten	Niet hecht
Hoeveelheid (gewicht - aantal)	<ul style="list-style-type: none"><li>• 5,00 kg - 1 stuk</li></ul>
Totaal gewicht	5,00 kg
Eenvoudig bereikbaar	Ja
Identificatiemethode	De asbestdeskundige beoordeelt het materiaal als asbestverdacht en dus asbesthoudend, en dit zonder monstername.
Opmerking	Hoeveelheid is een benadering.

- Verwijder het asbestafval.
- Voer bijkomende staalname(s) uit.

- Eenvoudige handelingen: mag via doe-het-zelf of door werknemer(s) met opleidingsattest eenvoudige handelingen  
Het slib wordt voorzichtig en omzichtig verzameld en in de daarvoor voorziene container gedeponerd.

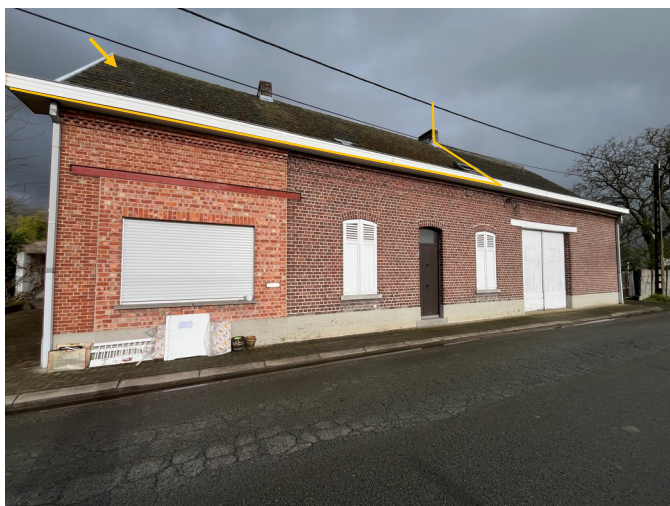
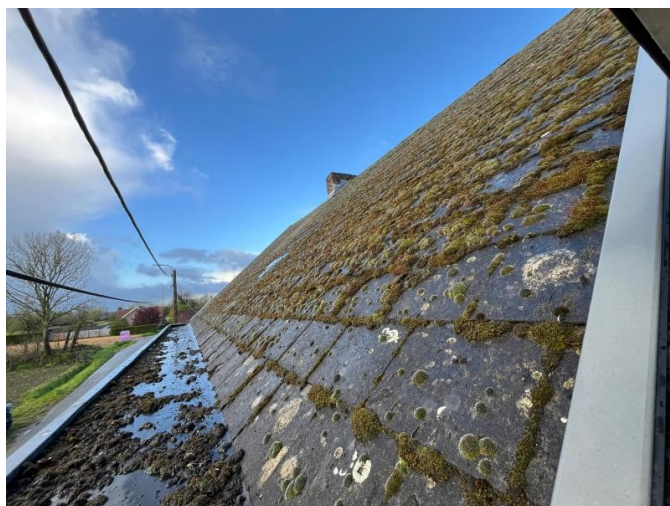
Het asbestmateriaal valt onder de mijlpaal van 2034.

**Dringend verwijderen**

Eindbeoordeling materiaalrisico	Hoog materiaalrisico en/of hoge kans op vezelvrijgave
---------------------------------	---

Gebondenheid	Categorie 1: hechtgebonden in oorsprong
Asbestsoort (vezeltype)	Crocidoliet aanwezig
Asbestconcentratie	Laag (< 50%)
Afschermingsgraad van het gehele materiaal	Geheel of deels vrij aan de binnenlucht, maar geen contact met binnenluchtstromen
Toestand van het materiaal	Matig beschadigd, matig verweerd

Beschrijving	Leien
Omgeving	Buiten
Primaire drager	Schuin dak
Asbestmateriaal	Dak- en gevelbekleding - Lei, shingle
Bindmiddel van asbestmateriaal	Cement
Gebondenheid op basis van bindmiddel	Hecht
Hoeveelheid (oppervlakte - aantal)	<ul style="list-style-type: none"><li>• 161,00 m<sup>2</sup> - 1 stuk</li></ul>
Totale oppervlakte	161,00 m <sup>2</sup>
Eenvoudig bereikbaar	Ja
Bevestigingswijze	<ul style="list-style-type: none"><li>• Geklemd</li><li>• Genageld, geniet</li></ul>
Identificatiemethode	<p>De asbestdeskundige beoordeelt het materiaal als asbestverdacht en dus asbesthoudend, en dit zonder monstername.</p> <p>Motivatie: De opdrachtgever weigert om het materiaal te laten bemonsteren.</p>
Destructieve handeling voor identificatie	Nee

- Zorg voor een veilig beheer. Vermijd het beschadigen van het asbestmateriaal. Controleer de toestand jaarlijks op wijzigingen.
- Hemelwater dat afspoelt van asbestcement daken of gevels kan asbestdeeltjes bevatten. Gebruik het enkel voor gesloten circuits (bv. spoelen toiletten). Reinig na het vervangen van het dak of de gevel de dakgoten en regenwaterput of -ton om asbesthoudend sediment of slib te verwijderen
- Voer bijkomende staalname(s) uit.

- Eenvoudige handelingen: mag via doe-het-zelf of door werknemer(s) met opleidingsattest eenvoudige handelingen  
De materialen dienen zoveel mogelijk in één geheel verwijderd te worden, zonder deze te breken. De leien worden voorzichtig losgemaakt en omzichtig in de daarvoor voorziene container gedeponeed te worden. Om de binding van de toepassing te bevorderen tijdens de verwijdering is het aangeraden de coating in te sproeien met een fixatiemiddel onder lage druk (bv een haarlak met handpompje)

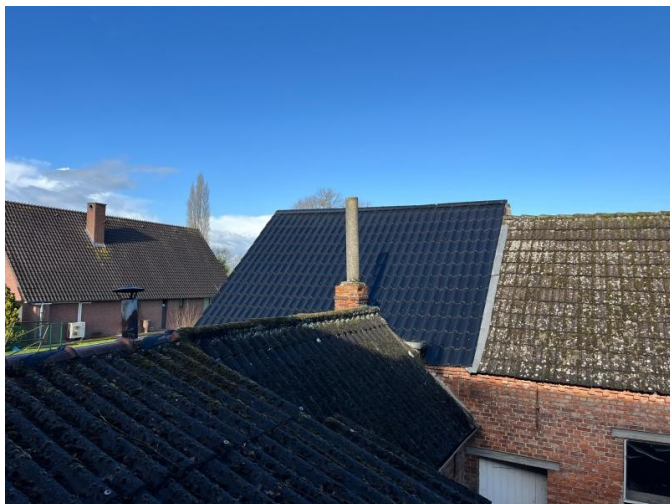
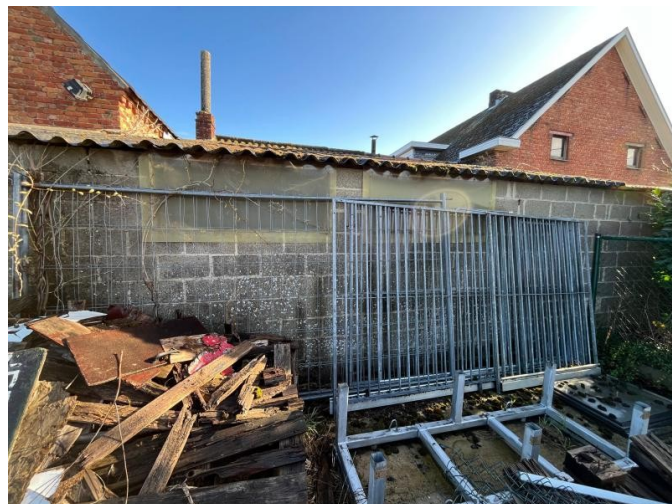
Het asbestmateriaal valt onder de mijlpaal van 2034.

**Dringend verwijderen**

Eindbeoordeling materiaalrisico	Hoog materiaalrisico en/of hoge kans op vezelvrijgave
---------------------------------	---

Gebondenheid	Categorie 1: hechtgebonden in oorsprong
Asbestsoort (vezeltype)	Crocidoliet aanwezig
Asbestconcentratie	Laag (< 50%)
Afschermingsgraad van het gehele materiaal	Geheel of deels vrij aan binnenluchtstromen
Toestand van het materiaal	Matig beschadigd, matig verweerd

Beschrijving	Rookgaskanaal asbestcement
Omgeving	Grenst aan binnen- en buitenlucht
Primaire drager	Ruimteverwarming
Asbestmateriaal	Rookgaskanaal
Bindmiddel van asbestmateriaal	Cement
Gebondenheid op basis van bindmiddel	Hecht
Hoeveelheid (lengte - omtrek - dikte - aantal)	<ul style="list-style-type: none"> <li>• 4,00 m - 50,00 cm - 1,00 cm - 1 stuk</li> </ul>
Totaal volume	0,02 m <sup>3</sup>
Eenvoudig bereikbaar	Ja
Bevestigingswijze	<ul style="list-style-type: none"> <li>• Geklemd</li> <li>• Verlijmd, ingegoten, versmeerd</li> </ul>
Identificatiemethode	<p>De asbestdeskundige beoordeelt het materiaal als asbestverdacht en dus asbesthoudend, en dit zonder monstername.</p> <p>Motivatie: Er is een onderzoeksbeperking die monstername verhindert; De ruimte of het materiaal bevindt zich hoger dan 3,5 meter vanaf een vaste ondergrond.</p>
Destructieve handeling voor identificatie	Nee

- Zorg voor een veilig beheer. Vermijd het beschadigen van het asbestmateriaal. Controleer de toestand jaarlijks op wijzigingen.
- Voer bijkomende staalname(s) uit.

- Eenvoudige handelingen: mag via doe-het-zelf of door werknemer(s) met opleidingsattest eenvoudige handelingen  
De materialen dienen zoveel mogelijk in één geheel verwijderd te worden, zonder deze te breken. De buizen worden voorzichtig losgemaakt en omzichtig in de daarvoor voorziene container gedeponeed te worden. Om de binding van de toepassing te bevorderen tijdens de verwijdering is het aangeraden de coating in te sproeien met een fixatiemiddel onder lage druk (bv een haarlak met handpompje)

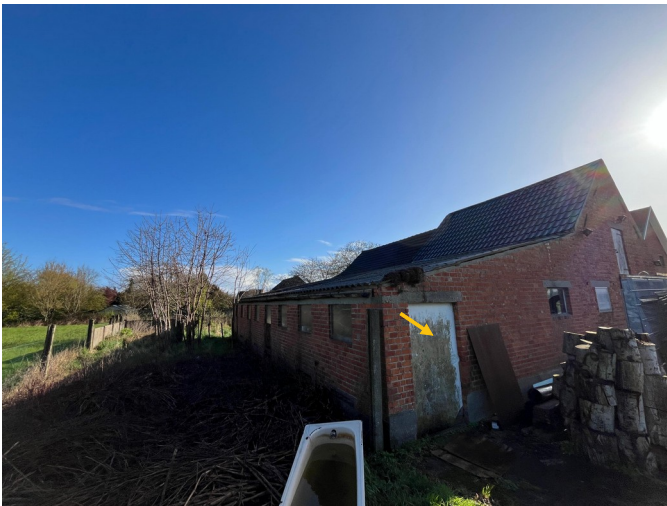
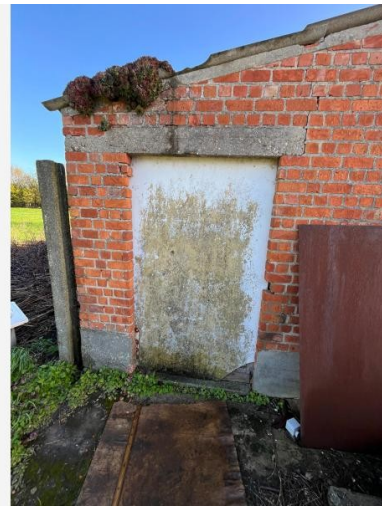
Het asbestmateriaal valt onder de mijlpaal van 2040.

Verwijderen

Eindbeoordeling materiaalrisico	Verhoogd materiaalrisico en/of verhoogde kans op vezelvrijgave
---------------------------------	--

Gebondenheid	Categorie 1: hechtgebonden in oorsprong
Asbestsoort (vezeltype)	Crocidoliet aanwezig
Asbestconcentratie	Laag (< 50%)
Afschermingsgraad van het gehele materiaal	Geheel of deels vrij aan de buitenlucht, maar geen contact met binnenlucht
Toestand van het materiaal	Matig beschadigd, matig verweerd

Beschrijving	Buitendeur
Omgeving	Buiten
Primaire drager	Wandopening verticaal (raam, deur, ...)
Asbestmateriaal	Plaat, paneel, tablet - Type Menuiserie
Bindmiddel van asbestmateriaal	Cement
Gebondenheid op basis van bindmiddel	Hecht
Hoeveelheid (oppervlakte - dikte - aantal)	• 2,00 m <sup>2</sup> - 0,50 cm - 1 stuk
Totaal volume	0,01 m <sup>3</sup>
Eenvoudig bereikbaar	Ja
Bevestigingswijze	• Genageld, geniet
Identificatiemethode	De asbestdeskundige beoordeelt het materiaal als asbestverdacht en dus asbesthoudend, en dit zonder monsternamen.  Motivatie: De opdrachtgever weigert om het materiaal te laten bemonsteren.
Destructieve handeling voor identificatie	Nee
Opmerking	Betreft het buitendeurbord van stalling. (zie foto)

- Zorg voor een veilig beheer. Vermijd het beschadigen van het asbestmateriaal. Controleer de toestand jaarlijks op wijzigingen.
- Voer bijkomende staalname(s) uit.

- Eenvoudige handelingen: mag via doe-het-zelf of door werknemer(s) met opleidingsattest eenvoudige handelingen  
De materialen dienen zoveel mogelijk in één geheel verwijderd te worden, zonder deze te breken. De deurplaat worden voorzichtig losgemaakt en omzichtig in de daarvoor voorziene container gedeponereerd te worden. Dit kan eenvoudig door de deur in zijn geheel te verwijderen. Om de binding van de toepassing te bevorderen tijdens de verwijdering is het aangeraden de coating in te sproeien met een fixatiemiddel onder lage druk (bv een haarlak met handpompje)

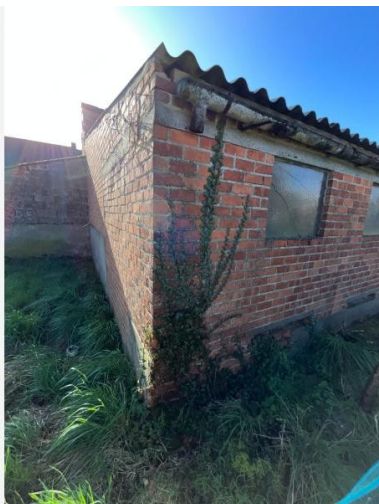
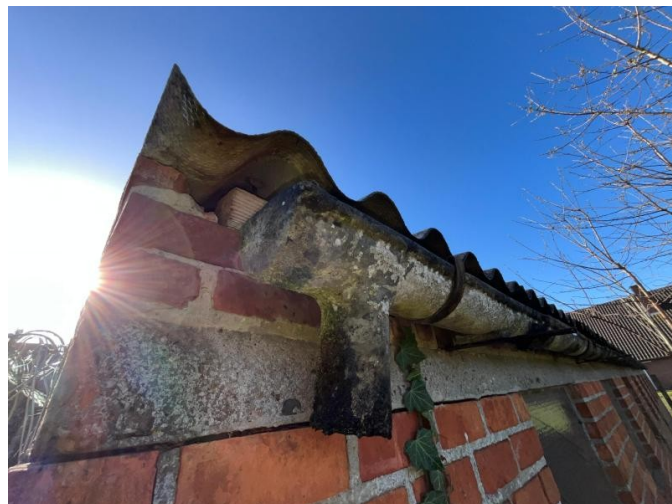
Het asbestmateriaal valt onder de mijlpaal van 2034.

Verwijderen

Beschrijving	Dakgoot in asbestcement
Omgeving	Buiten
Primaire drager	Wand buitenschil
Asbestmateriaal	Hemelwaterafvoerkanaal
Bindmiddel van asbestmateriaal	Cement
Gebondenheid op basis van bindmiddel	Hecht
Hoeveelheid (lengte - omtrek - dikte - aantal)	<ul style="list-style-type: none"><li>• 15,00 m - 20,00 cm - 1,00 cm - 1 stuk</li></ul>
Totaal volume	0,03 m <sup>3</sup>
Eenvoudig bereikbaar	Ja
Bevestigingswijze	<ul style="list-style-type: none"><li>• Geschroefd</li></ul>
Identificatiemethode	<p>De asbestdeskundige beoordeelt het materiaal als asbestverdacht en dus asbesthoudend, en dit zonder monsternamen.</p> <p>Motivatie: De opdrachtgever weigert om het materiaal te laten bemonsteren.</p>
Destructieve handeling voor identificatie	Nee

- Zorg voor een veilig beheer. Vermijd het beschadigen van het asbestmateriaal. Controleer de toestand jaarlijks op wijzigingen.
- Hemelwater dat afspoelt van asbestcement daken of gevels kan asbestdeeltjes bevatten. Gebruik het enkel voor gesloten circuits (bv. spoelen toiletten). Reinig na het vervangen van het dak of de gevel de dakgoten en regenwaterput of -ton om asbesthoudend sediment of slib te verwijderen
- Voer bijkomende staalname(s) uit.

- Eenvoudige handelingen: mag via doe-het-zelf of door werknemer(s) met opleidingsattest eenvoudige handelingen  
De materialen dienen zoveel mogelijk in één geheel verwijderd te worden, zonder deze te breken. De dakgoten worden voorzichtig losgemaakt en omzichtig in de daarvoor voorziene container gedeponerd te worden. Om de binding van de toepassing te bevorderen tijdens de verwijdering is het aangeraden de coating in te sproeien met een fixatiemiddel onder lage druk (bv een haarlak met handpompje)

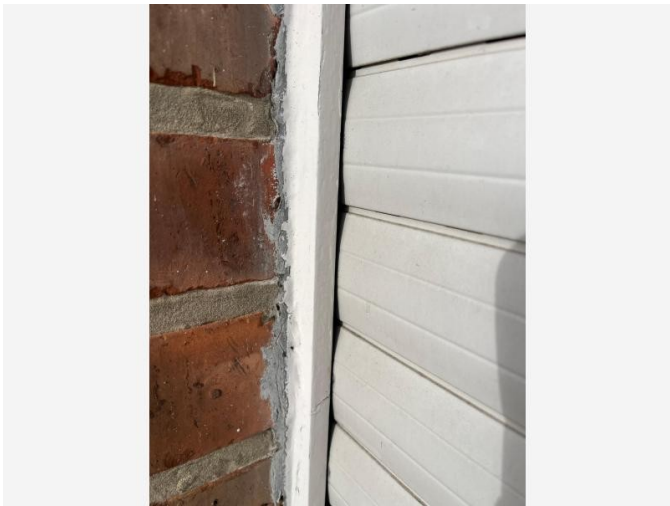
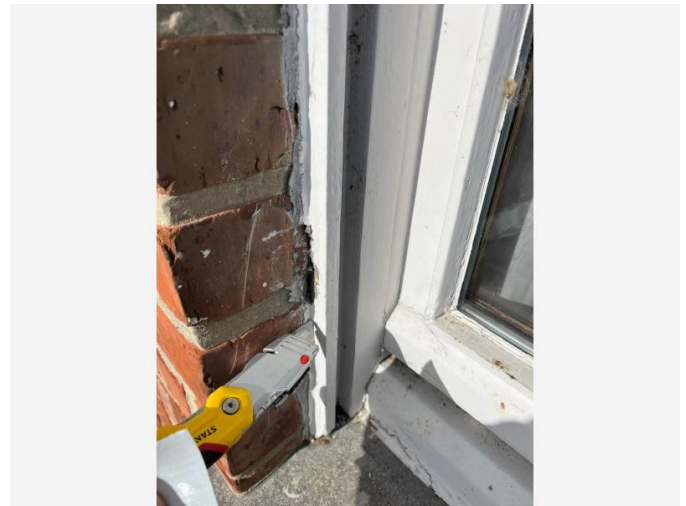
Beschrijving	Mastiek tussen raam/deur- en muur
Omgeving	Buiten
Primaire drager	Wandopening verticaal (raam, deur, ...)
Asbestmateriaal	In-situ afwerkingslagen - Pasta, stopverf, voegsel, stopsel, vulsel, mastiek, katten, ...
Bindmiddel van asbestmateriaal	Kitten, mastiek, pasta
Gebondenheid op basis van bindmiddel	Hecht
Hoeveelheid (lengte - aantal)	<ul style="list-style-type: none"><li>• 40,00 m - 1 stuk</li></ul>
Totale lengte	40,00 m
Eenvoudig bereikbaar	Ja
Bevestigingswijze	<ul style="list-style-type: none"><li>• Verlijmd, ingegoten, versmeerd</li></ul>
Identificatiemethode	Een monstername door de asbestdeskundige met laboanalyse door een asbestlabo.
Destructieve handeling voor identificatie	Nee

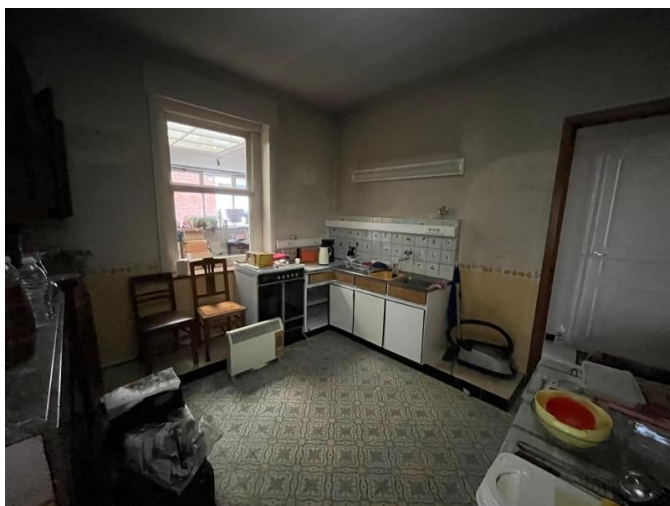
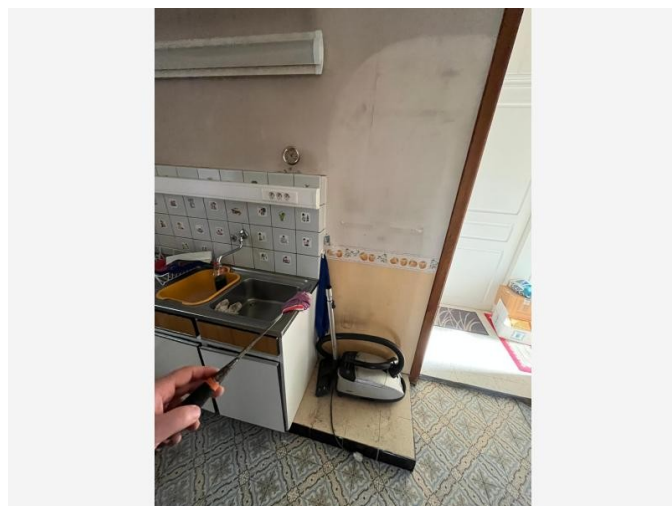
Beschrijving	Pleisterwerk muren
Omgeving	Binnen
Primaire drager	Binnenwand
Asbestmateriaal	In-situ afwerkingslagen - Pleisterwerk (wand, plafond, ...)
Bindmiddel van asbestmateriaal	Gips - kalk
Gebondenheid op basis van bindmiddel	Niet-hechtgebonden
Hoeveelheid (oppervlakte - dikte - aantal)	<ul style="list-style-type: none"> <li>• 162,00 m<sup>2</sup> - 0,50 cm - 1 stuk</li> </ul>
Totaal volume	0,81 m <sup>3</sup>
Eenvoudig bereikbaar	Ja
Bevestigingswijze	<ul style="list-style-type: none"> <li>• Verlijmd, ingegoten, versmeerd</li> </ul>
Identificatiemethode	Een monstername door de asbestdeskundige met laboanalyse door een asbestlabo.
Destructieve handeling voor identificatie	Nee
Opmerking	<p>Deze oppervlakte, volumes en gewichten zijn niet gemeten, maar geschat op basis van een benadering van het aanwezig pleisterwerk in de bepleisterde muren (de opgegeven hoeveelheden mogen niet gebruikt worden als maatstaf van heffing)</p> <ul style="list-style-type: none"> <li>- individuele ruimte: bemonsterd thv tellers in hal</li> <li>- natte ruimte: bemonsterd in keuken, badkamer niet in pleisterwerk</li> <li>- trappenhal: bemonsterd thv de trap</li> </ul> <p>Het is aangewezen bijkomend onderzoek te laten uitvoeren naar de asbesthoudendheid van het pleisterwerk. Het is mogelijk dat niet alle pleisterwerk op de muren asbest bevat. Dit kan/mag enkel door een aanvullend onderzoek worden uitgesloten.</p>

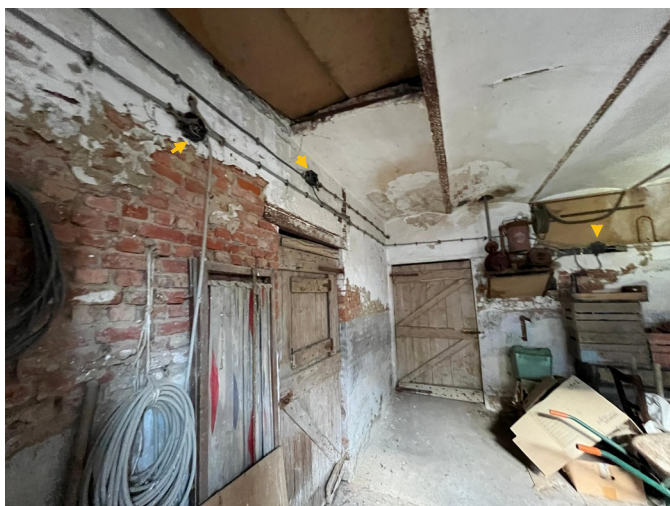
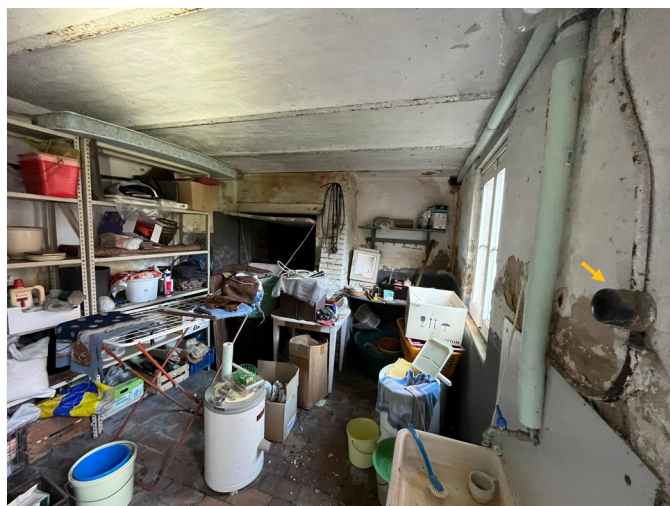
Beschrijving	Elektrische componenten in bakeliet
Omgeving	Binnen
Primaire drager	Communicatie en elektrische infrastructuur en uitrusting
Asbestmateriaal	Plaat, paneel, tablet - Type Bakeliet
Bindmiddel van asbestmateriaal	Kunststof of -hars
Gebondenheid op basis van bindmiddel	Hecht
Hoeveelheid (oppervlakte - dikte - aantal)	<ul style="list-style-type: none"> <li>• 0,10 m<sup>2</sup> - 1,00 cm - 10 stuks</li> </ul>
Totaal volume	0,01 m <sup>3</sup>
Eenvoudig bereikbaar	Ja
Bevestigingswijze	<ul style="list-style-type: none"> <li>• Geschroefd</li> </ul>
Identificatiemethode	<p>De asbestdeskundige beoordeelt het materiaal als asbestverdacht en dus asbesthoudend, en dit zonder monstername.</p> <p>Motivatie: De monstername brengt andere schade aan dan schade die inherent is aan de monstername.</p>
Destructieve handeling voor identificatie	Nee
Opmerking	<p>Als deskundige hebben wij niet geverifieerd dat het materiaal bakeliet betreft of harde PVC. Bakeliet wordt door ons beschouwd als een asbestverdachte toepassing, aangezien het in veel gevallen asbesthoudend is. We hebben echter geen staalname uitgevoerd om de functionaliteit van de bakelieten toepassingen niet in gevaar te brengen. De bakelieten componenten werden aangetroffen op de gelijkvloers thv de tellers en op diverse locaties in de achterbouw / stallingen. (zie annotatie op plan)</p>

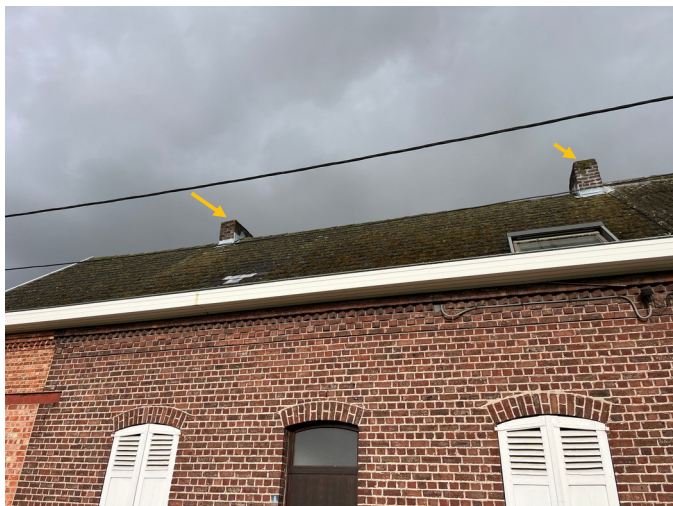
# Fiche 12: Schoorsteen rookgaskanaal (woning) - beoordeling

Beperking

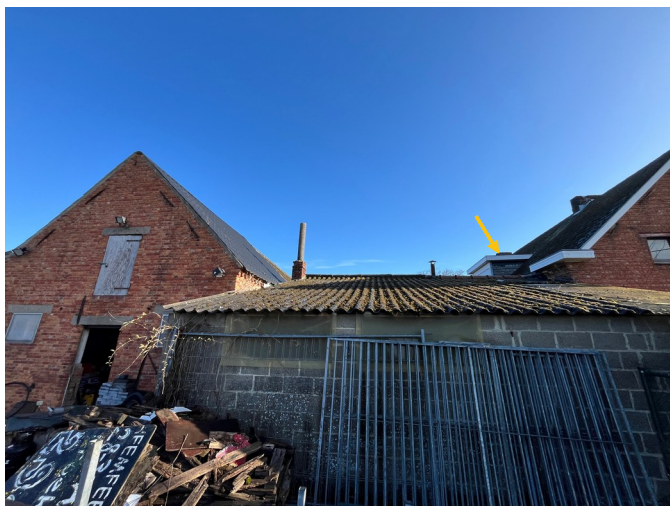
(Asbest)materiaal	Rookgaskanaal
Karakterisatie	Asbest (verdacht)
Primaire drager	HVAC infrastructuur en uitrusting

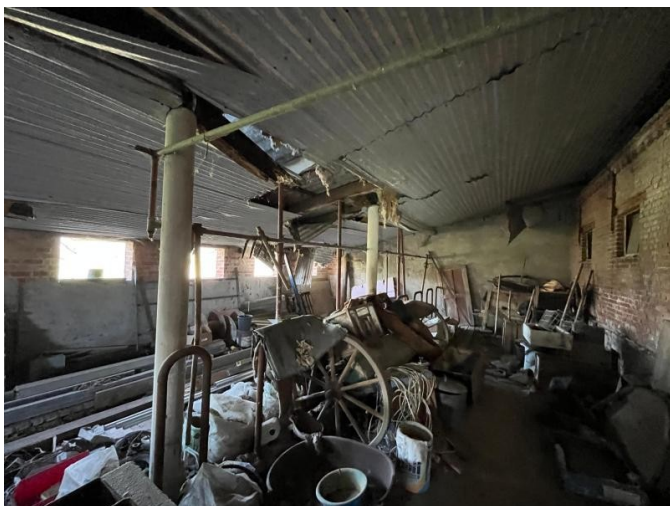
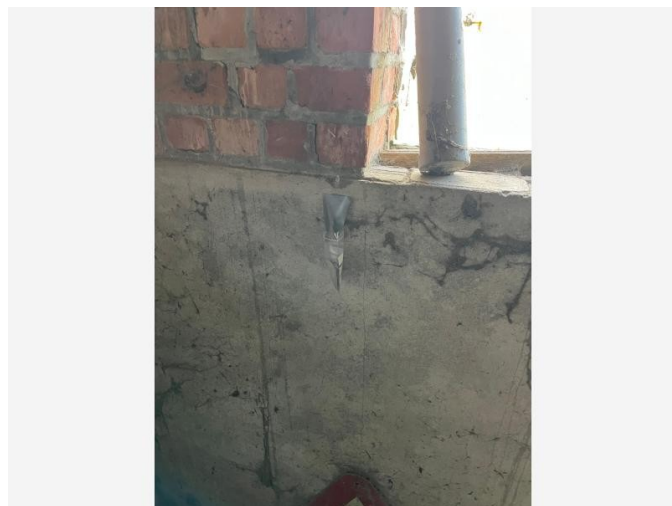
## Fiche 15: Cementage

Geen asbest

<b>Beschrijving</b>	Cementage
<b>Omgeving</b>	Binnen
<b>Primaire drager</b>	Binnenwand
<b>Bindmiddel van materiaal</b>	Cement
<b>Gebondenheid op basis van bindmiddel</b>	Hecht
<b>Hoeveelheid (gewicht - aantal)</b>	• 500,00 kg - 1 stuk
<b>Totaal gewicht</b>	500,00 kg
<b>Identificatiemethode</b>	Een monstername door de asbestdeskundige met laboanalyse door een asbestlabo.
<b>Destructieve handeling voor identificatie</b>	Nee
<b>Opmerking</b>	<p>Deze oppervlakte, volumes en gewichten zijn niet gemeten, maar geschat op basis van een benadering van het aanwezig cementage in de gecementeerde muren (de opgegeven hoeveelheden mogen niet gebruikt worden als maatstaf van heffing)</p> <p>- individuele ruimte: bemonsterd thv berging en stallingen</p>

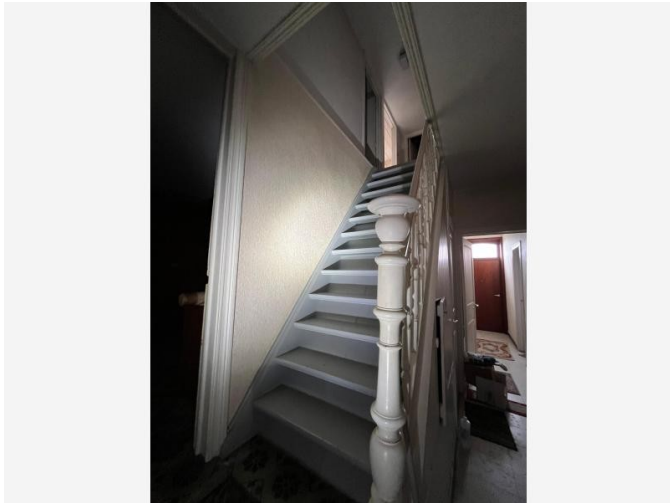
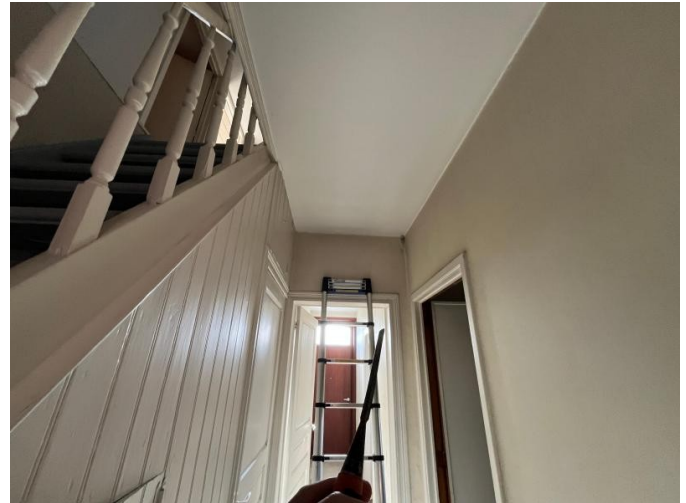
<b>Beschrijving</b>	Pleisterwerk plafond
<b>Omgeving</b>	Binnen
<b>Primaire drager</b>	Plafond
<b>Bindmiddel van materiaal</b>	Gips - kalk
<b>Gebondenheid op basis van bindmiddel</b>	Niet-hechtgebonden
<b>Hoeveelheid (oppervlakte - dikte - aantal)</b>	• 114,00 m <sup>2</sup> - 0,50 cm - 1 stuk
<b>Totaal volume</b>	0,57 m <sup>3</sup>
<b>Identificatiemethode</b>	Een monstername door de asbestdeskundige met laboanalyse door een asbestlabo.
<b>Destructieve handeling voor identificatie</b>	Nee
<b>Opmerking</b>	<p>Deze oppervlakte, volumes en gewichten zijn niet gemeten, maar geschat op basis van een benadering van het aanwezig pleisterwerk in de bepleisterde plafonds (de opgegeven hoeveelheden mogen niet gebruikt worden als maatstaf van heffing)</p> <ul style="list-style-type: none"><li>- individuele ruimte: bemonsterd in kruipkelder</li><li>- natte ruimte: bemonsterd in keuken, badkamer niet bepleisterd</li><li>- trappenhal: bemonsterd thv de hal</li></ul>
