# Asbestinventarisatietest

Eerdegemstraat 7, 9310 Aalst

Attestnummer : 20251202-000060.000

Uitgegeven op : 02.12.2025

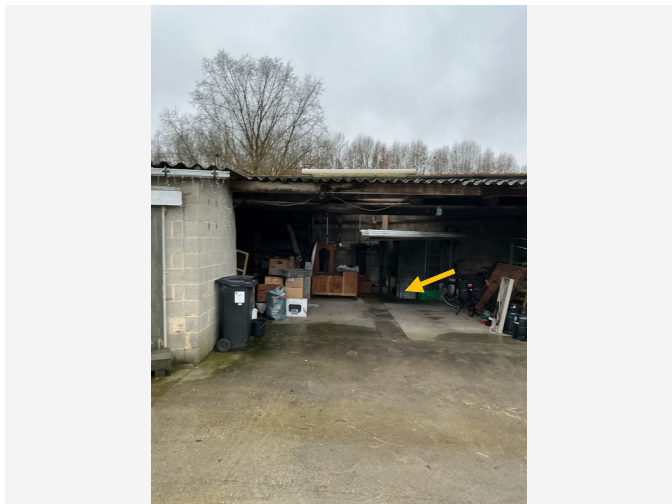
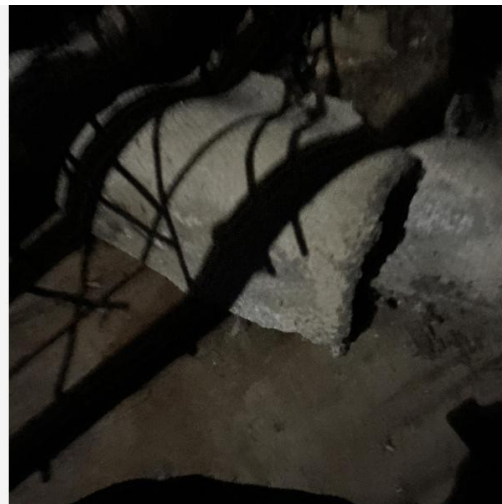
Losliggende golfplaten vormen op zich geen direct risico zolang ze niet beschadigd of verplaatst worden. Maar bij normale activiteiten zoals: verplaatsen van materiaal, opruimen van de ruimte, herinrichting van het atelier, kan er onbedoeld breuk of slijtage optreden, wat aanleiding geeft tot vezelverspreiding.

<b>Beschrijving</b>	Golfplaatrest (afval) in stalling
<b>Type afvalstof</b>	Betreft resten (contaminatie) van verwerking of beschadiging
<b>Type resten (contaminatie)</b>	<ul style="list-style-type: none"><li>• Stukken, fragmenten (los, opliggend)</li></ul>
<b>Besmette materialen</b>	<ul style="list-style-type: none"><li>• Bodem</li></ul>
<b>Bron van de resten</b>	Golfplaten dak is nog aanwezig.
<b>Omgeving</b>	Binnen
<b>Primaire drager</b>	Vloer
<b>Gebondenheid resten</b>	Hecht
<b>Hoeveelheid (gewicht - aantal)</b>	<ul style="list-style-type: none"><li>• 2,00 kg - 1 stuk</li></ul>
<b>Totaal gewicht</b>	2,00 kg
<b>Eenvoudig bereikbaar</b>	Ja
<b>Identificatiemethode</b>	De asbestdeskundige gebruikt een bestaande laboanalyse als bewijsdocument met bevestiging door vaststelling en expertise.
<b>Opmerking</b>	De opgegeven volumes zijn slechts schattingen en mogen niet worden gebruikt als maatstaf voor heffingen.

- Verwijder het asbestafval.

- Eenvoudige handelingen: mag via doe-het-zelf of door werknemer(s) met opleidingsattest eenvoudige handelingen  
Deze hecht-gebonden platen in de buitenlucht mag u zelf verwijderen. De platen verwijderen zonder deze te breken of te beschadigen. Bevochtigen en fixeren van de materialen. De verwijdering van het materiaal moet met de nodige zorg en veiligheidsvoorzieningen gebeuren. Vermijd aanwezigheid van derden.

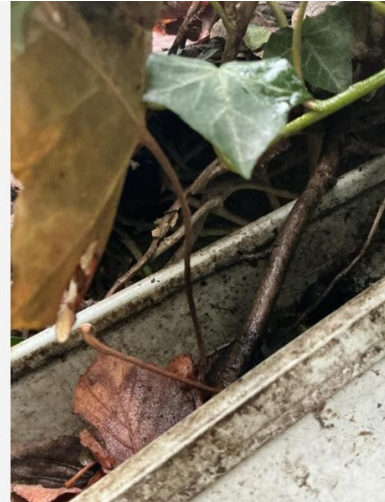
# Fiche 2: Slib- en korstmos in dakgoot golfplaten

Het reinigen van dakgoten en dakranden mag niet gebeuren met een hogedrukreiniger, aangezien hogedrukreiniging vezels kan losmaken en verspreiden, wat een verhoogd blootstellingsrisico met zich meebrengt.

<b>Beschrijving</b>	Slib- en korstmos in dakgoot golfplaten
<b>Type afvalstof</b>	Betreft resten (contaminatie) van verwerking of beschadiging
<b>Type resten (contaminatie)</b>	<ul style="list-style-type: none"><li>• Stukken, fragmenten (los, opliggend)</li></ul>
<b>Besmette materialen</b>	<ul style="list-style-type: none"><li>• Organisch materiaal (mos, mest, vegetatie, ...)</li></ul>
<b>Bron van de resten</b>	De golfplaten zijn nog aanwezig . Korstmos aanwezig op de golfplaten.
<b>Omgeving</b>	Buiten
<b>Primaire drager</b>	Schuin dak
<b>Gebondenheid resten</b>	Niet hecht
<b>Hoeveelheid (gewicht - aantal)</b>	<ul style="list-style-type: none"><li>• 1,00 kg - 1 stuk</li></ul>
<b>Totaal gewicht</b>	1,00 kg
<b>Eenvoudig bereikbaar</b>	Ja
<b>Identificatiemethode</b>	De asbestdeskundige beoordeelt het materiaal als asbestverdacht en dus asbesthoudend, en dit zonder monstername.
<b>Opmerking</b>	<p>De opgegeven volumes zijn slechts schattingen en mogen niet worden gebruikt als maatstaf voor heffingen.</p> <p>De korstmos is prominent aanwezig op de golfplaten, waarvan deze slib en afval ook aanwezig is in de dakgoot.</p>

- Verwijder het asbestafval.
- Voer bijkomende staalname(s) uit.

- Eenvoudige handelingen: mag via doe-het-zelf of door werknemer(s) met opleidingsattest eenvoudige handelingen  
Eenvoudig te verwijderen. Het slijm inpakken in een asbestzak en aanbieden aan het containerpark. Vermijd stofvorming en stofverspreiding op elk moment van de werken. Bevochtig of fixeer het materiaal.

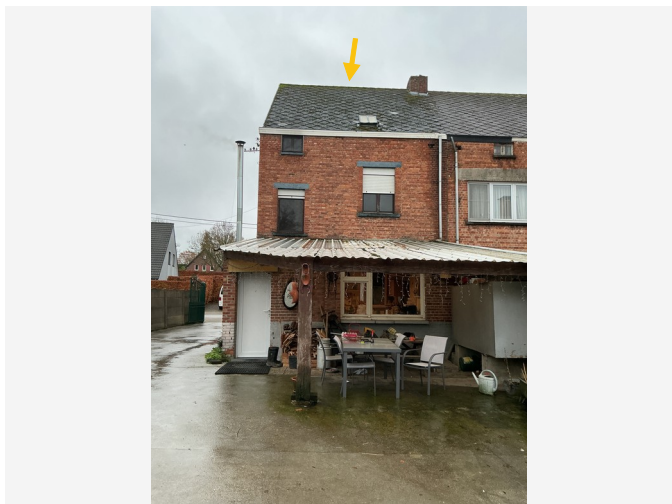
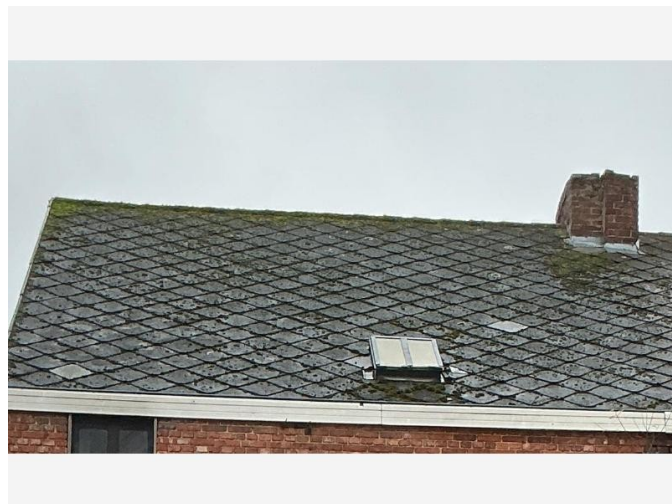
<b>Beschrijving</b>	nokken op hoofddak
<b>Omgeving</b>	Buiten
<b>Primaire drager</b>	Schuin dak
<b>Asbestmateriaal</b>	Dak- en gevelbekleding - Nok, windveer, boeiboord
<b>Bindmiddel van asbestmateriaal</b>	Cement
<b>Gebondenheid op basis van bindmiddel</b>	Hecht
<b>Hoeveelheid (oppervlakte - aantal)</b>	<ul style="list-style-type: none"><li>• 1,00 m<sup>2</sup> - 1 stuk</li></ul>
<b>Totale oppervlakte</b>	1,00 m <sup>2</sup>
<b>Eenvoudig bereikbaar</b>	Ja
<b>Bevestigingswijze</b>	<ul style="list-style-type: none"><li>• Geklemd</li><li>• Genageld, geniet</li></ul>
<b>Identificatiemethode</b>	<p>De asbestdeskundige beoordeelt het materiaal als asbestverdacht en dus asbesthoudend, en dit zonder monstername.</p> <p>Motivatie: Er is een onderzoeksbeperking die monstername verhindert; De ruimte of het materiaal bevindt zich hoger dan 3,5 meter vanaf een vaste ondergrond.</p>
<b>Destructieve handeling voor identificatie</b>	Nee

<b>Opmerking</b>	<p>De opgegeven volumes zijn slechts schattingen en mogen niet worden gebruikt als maatstaf voor heffingen.</p> <p>Nokken (nokstukken) vallen onder dakbedekking en moeten afzonderlijk beoordeeld worden.</p>

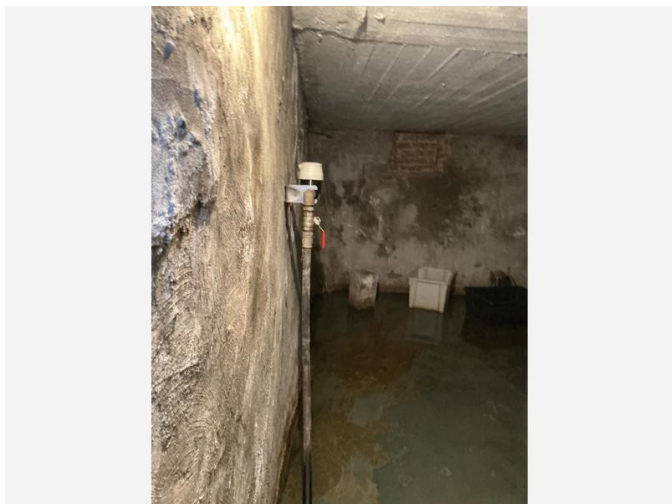
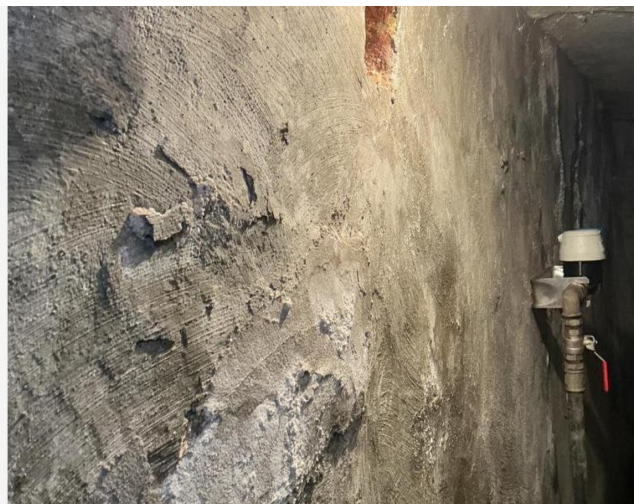
Beschrijving	Cementering muren kelder
Omgeving	Binnen
Primaire drager	Binnenwand
Asbestmateriaal	In-situ afwerkingslagen - Pleisterwerk (wand, plafond, ...)
Bindmiddel van asbestmateriaal	Cement
Gebondenheid op basis van bindmiddel	Hecht
Hoeveelheid (gewicht - aantal)	<ul style="list-style-type: none"><li>• 7,00 kg - 1 stuk</li></ul>
Totaal gewicht	7,00 kg
Eenvoudig bereikbaar	Ja
Bevestigingswijze	<ul style="list-style-type: none"><li>• Verlijmd, ingegoten, versmeerd</li></ul>
Identificatiemethode	<p>De asbestdeskundige beoordeelt het materiaal als asbestverdacht en dus asbesthoudend, en dit zonder monstername.</p> <p>Motivatie: De monstername brengt andere schade aan dan schade die inherent is aan de monstername.</p>
Destructieve handeling voor identificatie	Nee
Opmerking	<p>De opgegeven volumes zijn slechts schattingen en mogen niet worden gebruikt als maatstaf voor heffingen.</p> <p>In de kelder werd cementering aangetroffen die niet werd bemonsterd. Reden hiervoor is dat een staalname enkel representatief is indien deze gebeurt tot op de onderliggende drager. Om het risico op lekkage te vermijden, werd ervoor gekozen geen staal te nemen. Bij eventuele afbraak- of renovatiewerken wordt aangeraden alsnog een staalname uit te voeren. Enkel een laboratoriumanalyse kan de aanwezigheid van asbest met zekerheid uitsluiten.</p>

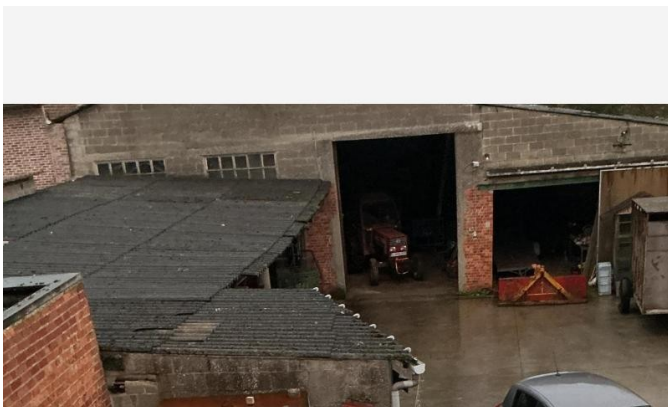
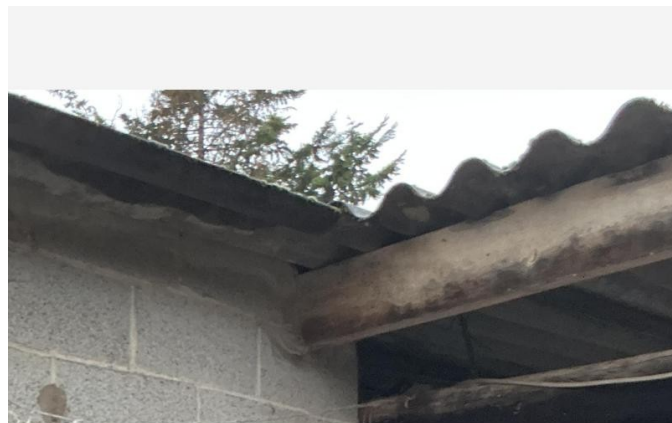
<b>Beschrijving</b>	Golfplaten op overdekte parking
<b>Omgeving</b>	Grenst aan binnen- en buitenlucht
<b>Primaire drager</b>	Schuin dak
<b>Asbestmateriaal</b>	Dak- en gevelbekleding - Golfplaat
<b>Bindmiddel van asbestmateriaal</b>	Cement
<b>Gebondenheid op basis van bindmiddel</b>	Hecht
<b>Hoeveelheid (oppervlakte - aantal)</b>	<ul style="list-style-type: none"><li>• 45,00 m<sup>2</sup> - 1 stuk</li></ul>
<b>Totale oppervlakte</b>	45,00 m <sup>2</sup>
<b>Eenvoudig bereikbaar</b>	Ja
<b>Bevestigingswijze</b>	<ul style="list-style-type: none"><li>• Geschroefd</li></ul>
<b>Identificatiemethode</b>	Een monstername door de asbestdeskundige met laboanalyse door een asbestlabo.
<b>Destructieve handeling voor identificatie</b>	Nee
<b>Opmerking</b>	De opgegeven volumes zijn slechts schattingen en mogen niet worden gebruikt als maatstaf voor heffingen.

- Eenvoudige handelingen: mag via doe-het-zelf of door werknemer(s) met opleidingsattest eenvoudige handelingen  
Deze hecht-gebonden platen in de buitenlucht mag u in principe zelf verwijderen. De platen losschroeven en verwijderen zonder deze te breken of te beschadigen. Bevochtigen en fixeren van de materialen.  
Gezien de ouderdom en vertering van de asbestmaterialen doet men best bij verwijdering van asbest beroep op werknemers met een opleidingsattest. Zij hebben ervaring en de juiste materialen om dit veilig te laten verlopen. Vraag naar de opleidingsattesten aan uw aannemer. Als dit materiaal verwijderd kan worden zonder het te breken, te beschadigen... , dan mag met dit met eenvoudige handelingen.  
Vermijd stofvorming en stofverspreiding op elk moment van de werken. Bevochtig of fixeert het materiaal.

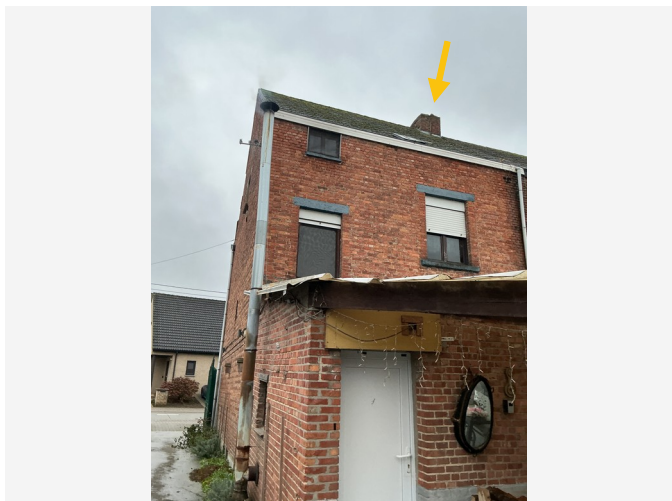
## Fiche 14: Binnenzijde van de schoorsteen +3,5m hoogte

Beperking

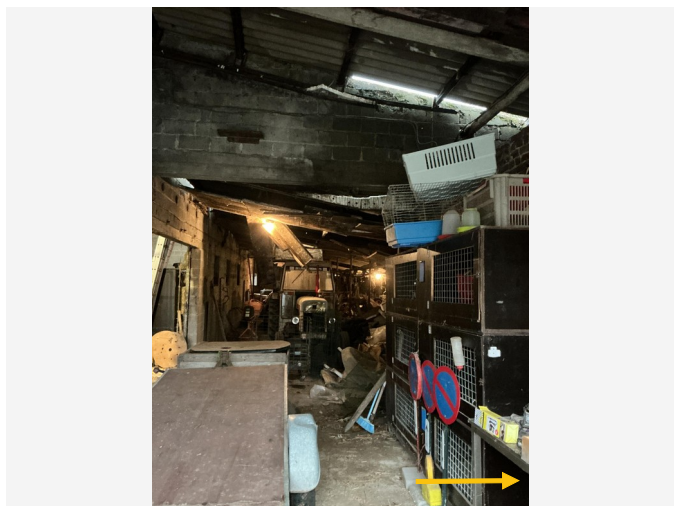
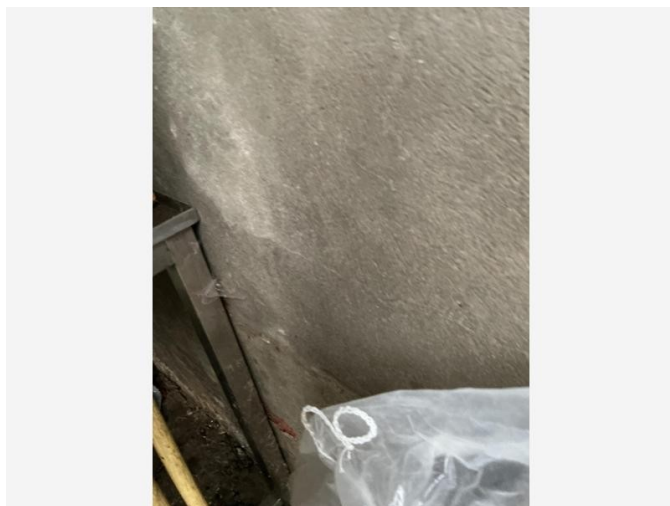
## Fiche 21: Cementering stalling

Geen asbest

<b>Beschrijving</b>	Cementering stalling
<b>Omgeving</b>	Binnen
<b>Primaire drager</b>	Binnenwand
<b>Bindmiddel van materiaal</b>	Cement
<b>Gebondenheid op basis van bindmiddel</b>	Hecht
<b>Hoeveelheid (gewicht - aantal)</b>	<ul style="list-style-type: none"><li>• 3,00 kg - 1 stuk</li></ul>
<b>Totaal gewicht</b>	3,00 kg
<b>Identificatiemethode</b>	Een monstername door de asbestdeskundige met laboanalyse door een asbestlabo.
<b>Destructieve handeling voor identificatie</b>	Nee
<b>Opmerking</b>	<p>De opgegeven volumes zijn slechts schattingen en mogen niet worden gebruikt als maatstaf voor heffingen.</p> <p>Het betreft de cementering (klein gedeelte) aan toegang (binnenmuur) van het werkatelier.</p>

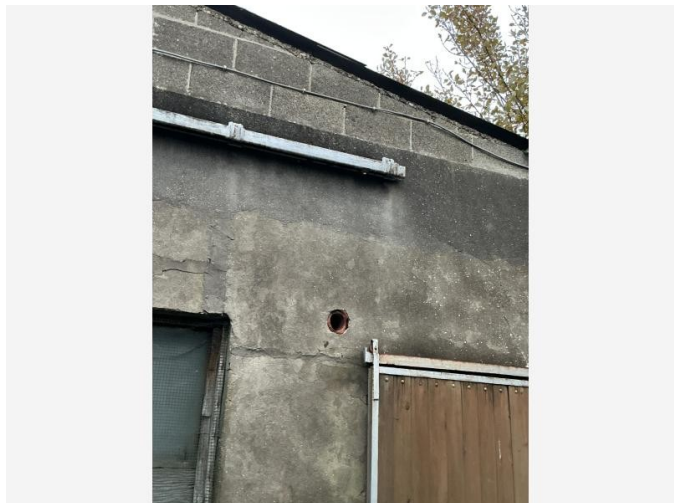
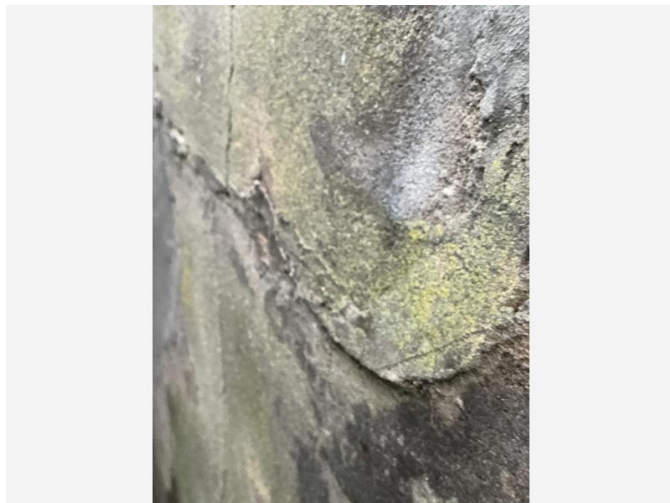
# Fiche 23: Cementering gevel van het werkatelier (deels)

Geen asbest

<b>Beschrijving</b>	Cementering gevel van het werkatelier (deels)
<b>Omgeving</b>	Buiten
<b>Primaire drager</b>	Wand buitenschil
<b>Bindmiddel van materiaal</b>	Cement
<b>Gebondenheid op basis van bindmiddel</b>	Hecht
<b>Hoeveelheid (gewicht - aantal)</b>	• 7,00 kg - 1 stuk
<b>Totaal gewicht</b>	7,00 kg
<b>Identificatiemethode</b>	Een monstername door de asbestdeskundige met laboanalyse door een asbestlabo.
<b>Destructieve handeling voor identificatie</b>	Nee
<b>Opmerking</b>	<p>De opgegeven volumes zijn slechts schattingen en mogen niet worden gebruikt als maatstaf voor heffingen.</p> <p>Het betreft de cementering aan de gevel van het werkatelier - gedeeltelijk.</p>

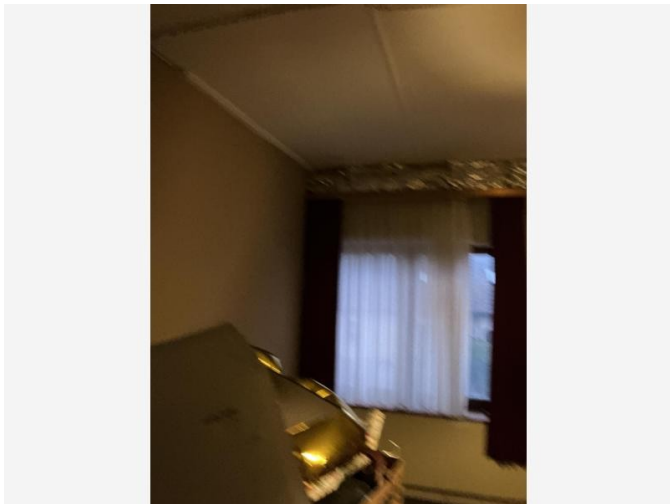
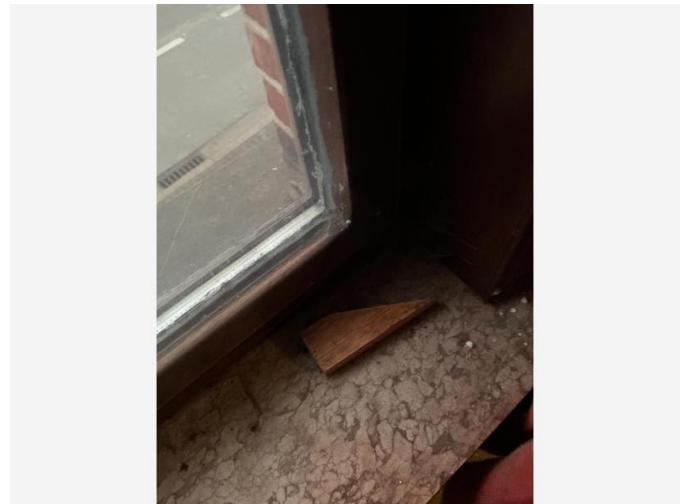
## Fiche 25: Ramen met soepele kit/mastiek

Beschrijving	Notitie	Terug te vinden op plannen
Fiche 25: Ramen met soepele kit/mastiek	De mastiek/kit tussen glas en raamkader zijn elastisch/soepel. Deze wordt beschouwd als niet asbestverdacht.	-
Fiche 26: Onderdak hoofddak	Bij visuele inspectie van de zolderruimte van het hoofgebouw werd vastgesteld dat er geen asbestverdacht onderdak aanwezig is. De leien van het dak zijn over de hele dakoppervlakte zichtbaar.	Plan 1.8: Zolder
