Asbestinventarisatetest

Dorpsstraat 118, 9420 Erpe-Mere

Attestnummer : 20250604-000171.000

Uitgegeven op : 04.06.2025

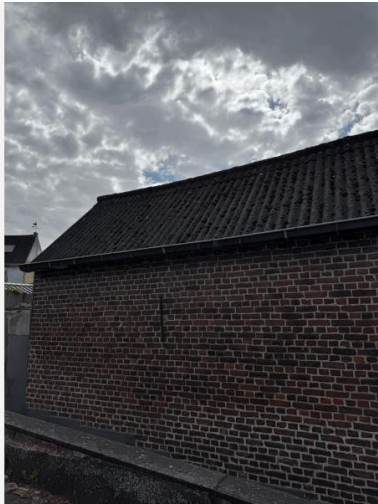
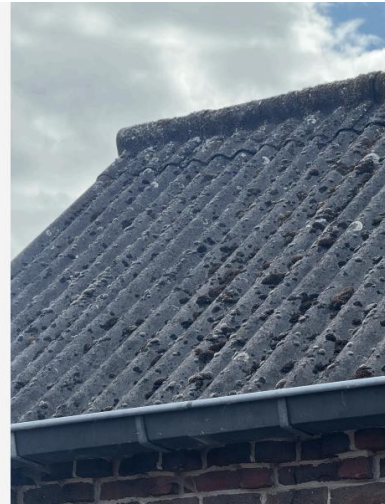
Het asbestmateriaal valt onder de mijlpaal van 2034.

| Eindbeoordeling materiaalrisico | Laag materiaalrisico en/of verlaagde kans op vezelvrijgave |

| Gebondenheid | Categorie 1: hechtgebonden in oorsprong |
| Asbestsoort (vezeltype) | Crocidoliet aanwezig |
| Asbestconcentratie | Laag (< 50%) |
| Toestand van het materiaal | Licht beschadigd, licht verweerd. Intact calciumsilicaatmateriaal of categorie III 'gebondenheid' |

| Beschrijving | Golfplaten |
| Asbestmateriaal | Dak- en gevelbekleding - Golfplaat |
| Hoeveelheid (oppervlakte - aantal) | <ul style="list-style-type: none">• 30,00 m² - 1 stuk |

- Verwijder dit asbestmateriaal zo snel mogelijk. Volg de toestand goed op.

- Eenvoudige handelingen: mag via doe-het-zelf of door werknemer(s) met opleidingsattest eenvoudige handelingen
Verwijder de golfplaten zo snel mogelijk. Het is aangeraden om het te laten verwijderen door een gecertificeerd bedrijf.

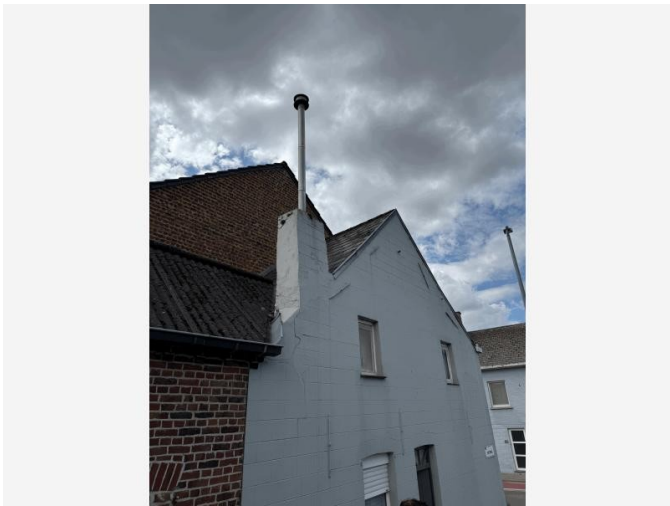
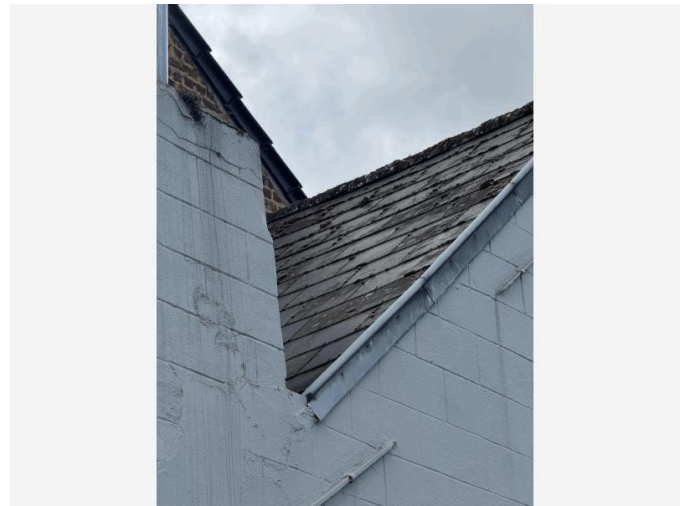
Het asbestmateriaal valt onder de mijlpaal van 2034.

| Eindbeoordeling materiaalrisico | Laag materiaalrisico en/of verlaagde kans op vezelvrijgave |

| Gebondenheid | Categorie 1: hechtgebonden in oorsprong |
| Asbestsoort (vezeltype) | Crocidoliet aanwezig |
| Asbestconcentratie | Laag (< 50%) |
| Toestand van het materiaal | Licht beschadigd, licht verweerd. Intact calciumsilicaatmateriaal of categorie III 'gebondenheid' |

| Beschrijving | Dakleien |
| Asbestmateriaal | Dak- en gevelbekleding - Lei, shingle |
| Hoeveelheid (oppervlakte - aantal) | <ul style="list-style-type: none">• 50,00 m² - 1 stuk |

- Zorg voor een veilig beheer. Vermijd het beschadigen van het asbestmateriaal. Controleer de toestand jaarlijks op wijzigingen.

- Eenvoudige handelingen: mag via doe-het-zelf of door werknemer(s) met opleidingsattest eenvoudige handelingen
Tijdens het verwijderen is het belangrijk dat de leien niet beschadigd worden zodat er geen vezeltjes vrijkomen. Het is altijd aangeraden om dit te doen onder toezicht van een opgeleide werknemer.

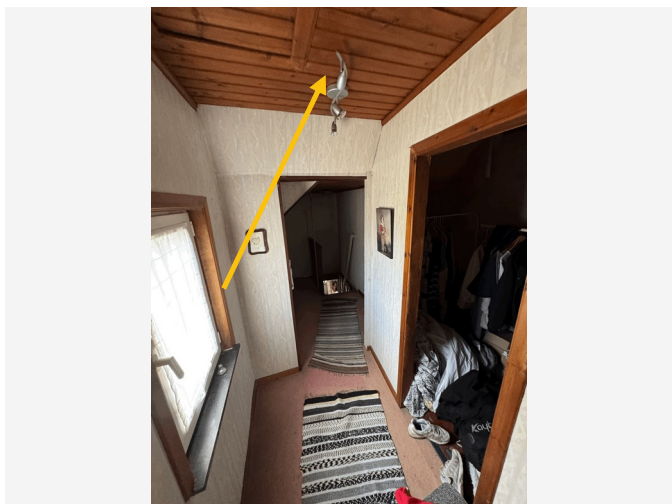
Situeringfoto

Tijdelijke beperking

Reden: De zolder is niet toegankelijk

Uitleg van de asbestdeskundige: De zolder is niet toegankelijk waardoor het niet mogelijk is om vast te stellen of er asbesthoudende onderdakplaten aanwezig zijn.

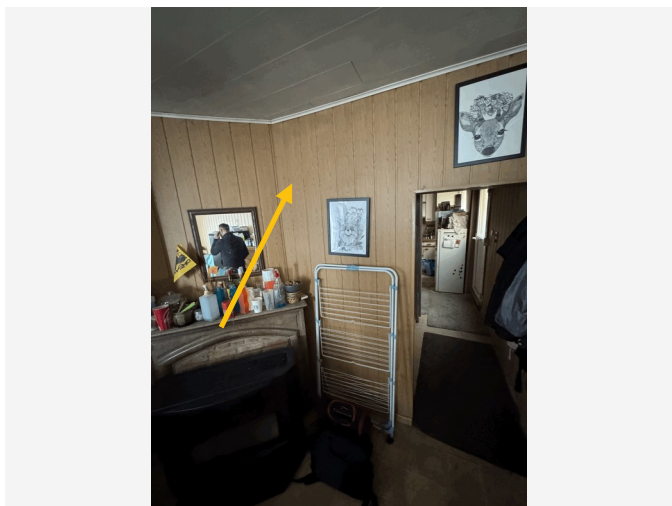
De wanden van het gelijkvloers zijn afgewerkt met houten platen. Hier is dus geen pleisterwerk te vinden. Tijdens renovatie is het aangeraden om a.d.h.v. een destructief onderzoek te laten controleren of er zich oude pleisterwerk bevindt achter de platen.

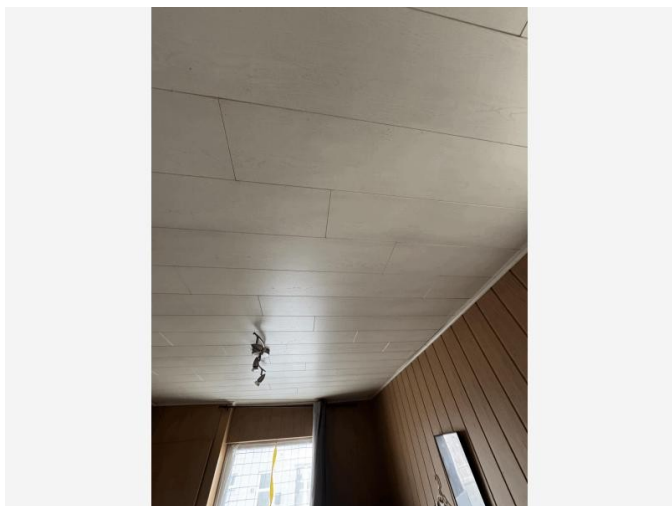
De plafonds zijn afgewerkt met houten platen. Hier is dus geen pleisterwerk te vinden. Tijdens renovatie is het aangeraden om a.d.h.v. een destructief onderzoek te laten controleren of er zich oude pleisterwerk bevindt achter de platen.

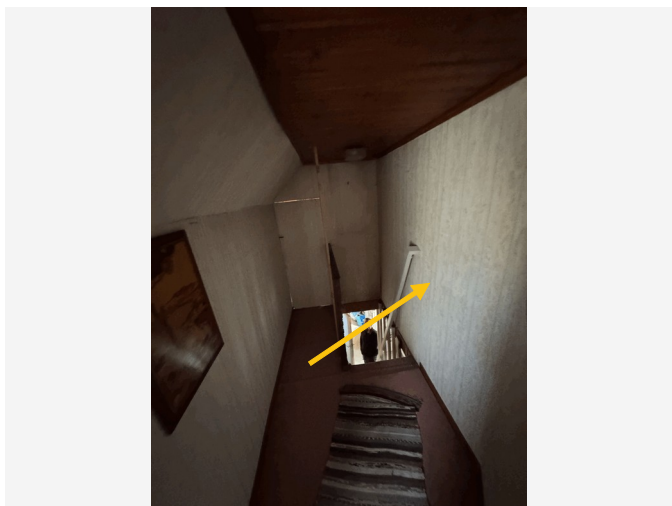
De wanden van de bovenverdieping zijn afgewerkt met gyproc platen. Hier is dus geen pleisterwerk te vinden. Tijdens renovatie is het aangeraden om a.d.h.v. een destructief onderzoek te laten controleren of er zich oude pleisterwerk bevindt achter de platen.
