Asbestinventarisatetest

Jan Frans Vonckstraat 2E, 9310 Aalst

Attestnummer : 20251003-000233.003

Uitgegeven op : 31.10.2025

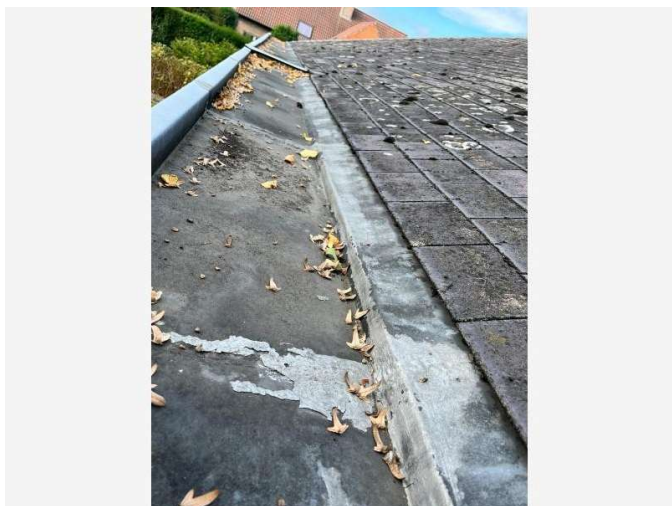
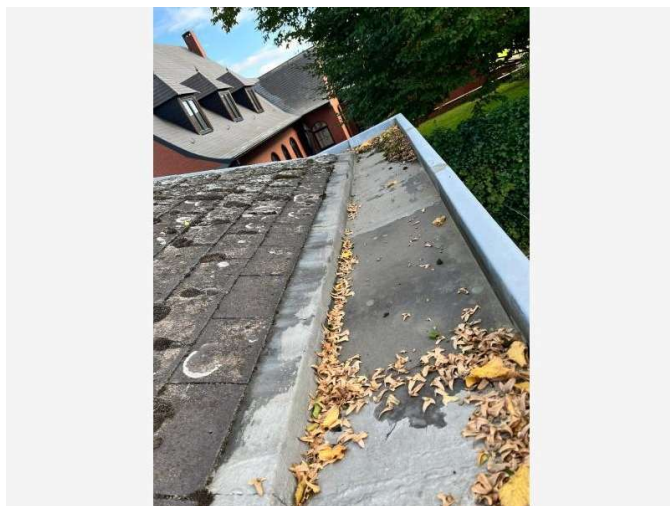
Het asbestmateriaal valt onder de mijlpaal van 2040.

Dringend verwijderen

Het reinigen van dakgoten en dakranden mag niet gebeuren met een hogedrukreiniger, aangezien hogedrukreiniging vezels kan losmaken en verspreiden, wat een verhoogd blootstellingsrisico met zich meebrengt.

Beschrijving	Slib- en korstmos in dakgoot
Type afvalstof	Betreft resten (contaminatie) van verwerking of beschadiging
Type resten (contaminatie)	<ul style="list-style-type: none">• Stukken, fragmenten (los, opliggend)
Besmette materialen	<ul style="list-style-type: none">• Organisch materiaal (mos, mest, vegetatie, ...)
Bron van de resten	Leien zijn nog aanwezig. Korstmos aanwezig op de dakleien.
Omgeving	Buiten
Primaire drager	Schuin dak
Gebondenheid resten	Niet hecht
Hoeveelheid (gewicht - aantal)	<ul style="list-style-type: none">• 1,00 kg - 1 stuk
Totaal gewicht	1,00 kg
Eenvoudig bereikbaar	Ja
Identificatiemethode	Vaststelling zonder monstername
Opmerking	<p>De opgegeven volumes zijn slechts schattingen en mogen niet worden gebruikt als maatstaf voor heffingen.</p> <p>De korstmos is prominent aanwezig op de leien, waarvan deze slib en afval ook aanwezig is in de dakgoot.</p>

- Verwijder het asbestafval.
- Voer bijkomende staalname(s) uit.

- Eenvoudige handelingen: mag via doe-het-zelf of door werknemer(s) met opleidingsattest eenvoudige handelingen
Eenvoudig te verwijderen. Het slib inpakken in een asbestzak en aanbieden aan het containerpark. Vermijd stofvorming en stofverspreiding op elk moment van de werken. Bevochtig of fixeer het materiaal.

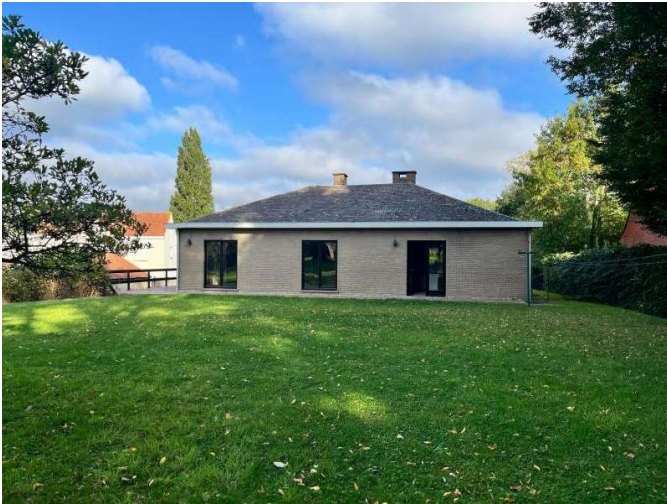
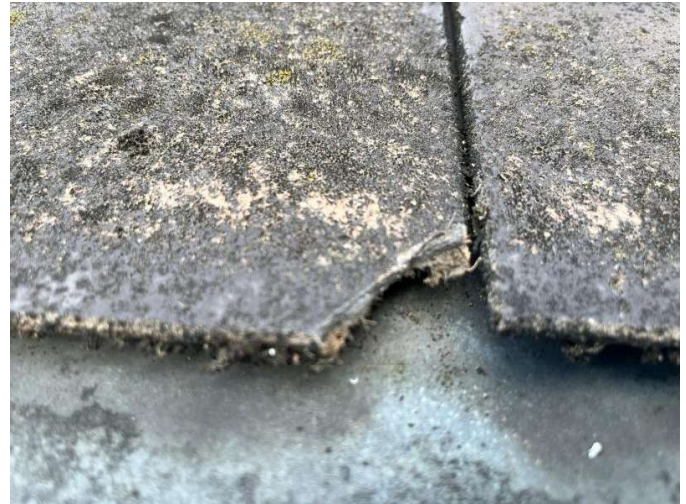
Het asbestmateriaal valt onder de mijlpaal van 2034.

Verwijderen

Zeker niet ontmossen. geen hoge druk reinigers op gebruiken of enig borstelmateriaal.

Het is niet toegelaten om zonnepanelen op dit dak te plaatsen.

Eindbeoordeling materiaalrisico	Verhoogd materiaalrisico en/of verhoogde kans op vezelvrijgave
Opmerking	De aanwezigheid van korstmossen op het oppervlak van de leien draagt bij aan de beoordeling "matig beschadigd, matig verweerd".

Gebondenheid	Categorie 1: hechtgebonden in oorsprong
Asbestsoort (vezeltype)	Alleen chrysotiel
Asbestconcentratie	Laag (< 50%)
Afschermingsgraad van het gehele materiaal	Geheel of deels vrij aan de buitenlucht
Toestand van het materiaal	Matig beschadigd, matig verweerd

#	Type	Referentie	Resultaat
2.1	Puntmonster	JFV 1.2 lei	Chrysotiel

Beschrijving	Leien uit asbestcement
Omgeving	Buiten
Primaire drager	Schuin dak
Asbestmateriaal	Dak- en gevelbekleding - Lei, shingle
Bindmiddel van asbestmateriaal	Cement
Gebondenheid op basis van bindmiddel	Hecht
Hoeveelheid (oppervlakte - aantal)	<ul style="list-style-type: none">• 95,00 m² - 1 stuk
Totale oppervlakte	95,00 m ²
Eenvoudig bereikbaar	Ja
Bevestigingswijze	<ul style="list-style-type: none">• Genageld, geniet
Identificatiemethode	Vaststelling met monstername
Destructieve handeling voor identificatie	Nee
Opmerking	De opgegeven volumes zijn slechts schattingen en mogen niet worden gebruikt als maatstaf voor heffingen.

- Zorg voor een veilig beheer. Vermijd het beschadigen van het asbestmateriaal. Controleer de toestand jaarlijks op wijzigingen.
- Hemelwater dat afspoelt van asbestcement daken of gevels kan asbestdeeltjes bevatten. Gebruik het enkel voor gesloten circuits (bv. spoelen toiletten). Reinig na het vervangen van het dak of de gevel de dakgoten en regenwaterput of -ton om asbesthoudend sediment of slib te verwijderen

- Eenvoudige handelingen: mag via doe-het-zelf of door werknemer(s) met opleidingsattest eenvoudige handelingen
De hechtgebonden leien losmaken en verwijderen zonder deze te breken of te beschadigen. Dit kan door een werknemer (dakwerker) met attest EH verwijderd worden. Deze neemt de nodige voorzorgsmaatregelen en heeft de vereiste kennis om de leien veilig te verwijderen en af te voeren. Bij de minste beschadiging of breuk zullen er asbestvezels vrijkomen.

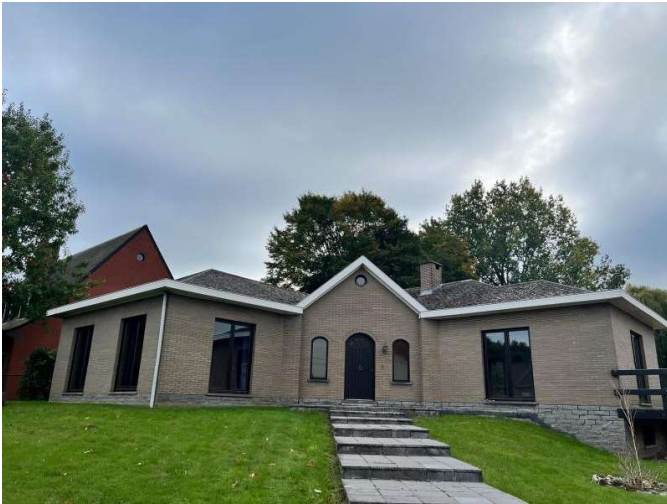
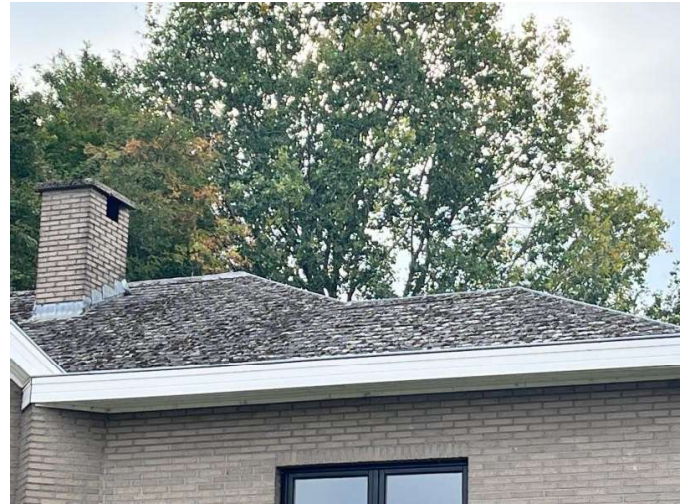
Het asbestmateriaal valt onder de mijlpaal van 2034.

Verwijderen

Zeker niet ontmossen. geen hoge druk reinigers op gebruiken of enig borstelmateriaal.

Eindbeoordeling materiaalrisico	Verhoogd materiaalrisico en/of verhoogde kans op vezelvrijgave
Opmerking	<p>De aanwezigheid van korstmossen op het oppervlak van de nokken draagt bij aan de beoordeling "matig beschadigd, matig verweerd".</p> <p>Het is niet toegelaten om deze nokken te ontmossen, aangezien dit kan leiden tot vezelvrijstelling en verhoogd risico op blootstelling aan asbest.</p>

Gebondenheid	Categorie 1: hechtgebonden in oorsprong
Asbestsoort (vezeltype)	Crocidoliet aanwezig
Asbestconcentratie	Laag (< 50%)
Afschermingsgraad van het gehele materiaal	Geheel of deels vrij aan de buitenlucht
Toestand van het materiaal	Matig beschadigd, matig verweerd

Beschrijving	nokken op hoofddak
Omgeving	Buiten
Primaire drager	Schuin dak
Asbestmateriaal	Dak- en gevelbekleding - Nok, windveer, boeiboord
Bindmiddel van asbestmateriaal	Cement
Gebondenheid op basis van bindmiddel	Hecht
Hoeveelheid (oppervlakte - aantal)	<ul style="list-style-type: none">• 1,20 m² - 1 stuk
Totale oppervlakte	1,20 m ²
Eenvoudig bereikbaar	Ja
Bevestigingswijze	<ul style="list-style-type: none">• Geklemd• Genageld, geniet
Identificatiemethode	Vaststelling zonder monstername
Destructieve handeling voor identificatie	Nee
Opmerking	De opgegeven volumes zijn slechts schattingen en mogen niet worden gebruikt als maatstaf voor heffingen.

- Zorg voor een veilig beheer. Vermijd het beschadigen van het asbestmateriaal. Controleer de toestand jaarlijks op wijzigingen.
- Hemelwater dat afspoelt van asbestcement daken of gevels kan asbestdeeltjes bevatten. Gebruik het enkel voor gesloten circuits (bv. spoelen toiletten). Reinig na het vervangen van het dak of de gevel de dakgoten en regenwaterput of -ton om asbesthoudend sediment of slib te verwijderen
- Voer bijkomende staalname(s) uit.

- Eenvoudige handelingen: mag via doe-het-zelf of door werknemer(s) met opleidingsattest eenvoudige handelingen
De hechtgebonden nokken losmaken en verwijderen zonder deze te breken of te beschadigen. Dit kan door een werknemer (dakwerker) met attest EH verwijderd worden. Deze neemt de nodige voorzorgsmaatregelen en heeft de vereiste kennis om de leien veilig te verwijderen en af te voeren. Bij de minste beschadiging of breuk zullen er asbestvezels vrijkomen. Als dit materiaal verwijderd kan worden zonder het te breken, te beschadigen... , dan mag met dit met eenvoudige handelingen.

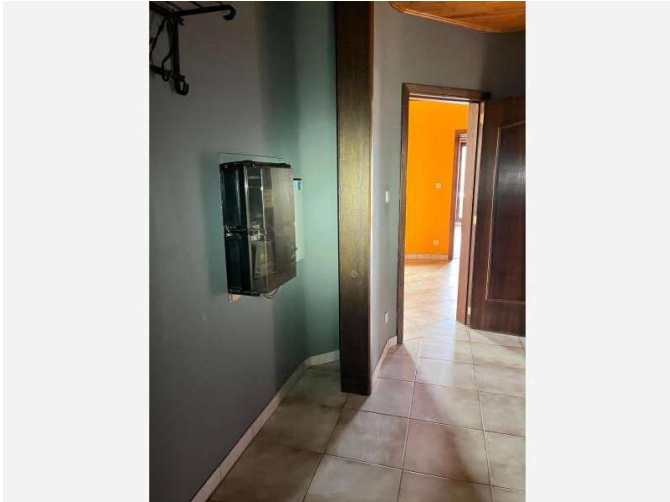
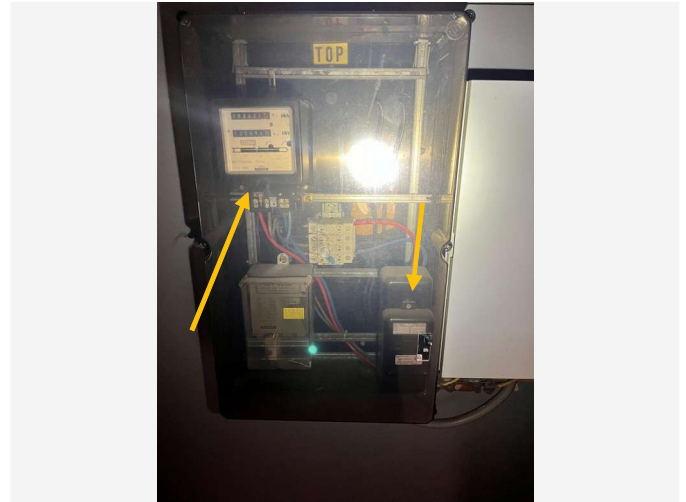
Fiche 4: Bakeliet electriciteitsmeter met stroomschakelaar

Het asbestmateriaal valt onder de mijlpaal van 2040.

Zorgvuldig beheren

Gebruik deze voorzichtig zolang deze niet wordt vervangen.

Eindbeoordeling materiaalrisico	Zeer laag materiaalrisico en/of zeer lage kans op vezelvrijgave
Opmerking	Er is voor crocidoliet gekozen omdat er geen staal werd genomen, maar veelal is het toch chrysotiel dat wordt aangetroffen in bakeliet. Deze is in goede staat.

Beschrijving	Bakeliet electriciteitsmeter met stroomschakelaar
Omgeving	Binnen
Primaire drager	Communicatie en elektrische infrastructuur en uitrusting
Asbestmateriaal	Plaat, paneel, tablet - Type Bakeliet
Bindmiddel van asbestmateriaal	Kunststof of -hars
Gebondenheid op basis van bindmiddel	Hecht
Hoeveelheid (oppervlakte - dikte - aantal)	<ul style="list-style-type: none"> • 0,70 m² - 0,50 cm - 1 stuk
Totaal volume	0,004 m ³
Eenvoudig bereikbaar	Ja
Bevestigingswijze	<ul style="list-style-type: none"> • Geschroefd
Identificatiemethode	Vaststelling zonder monsternamen
Destructieve handeling voor identificatie	Nee
Opmerking	<p>Deze oppervlakte werd niet gemeten, maar geschat op basis van een benadering van de aanwezige tellerkast. Deze schatting mag niet worden gebruikt als maatstaf voor heffingen.</p> <p>Bakeliet wordt door ons beschouwd als een asbestverdachte toepassing, aangezien het in veel gevallen asbesthoudend is. We hebben geen staalname uitgevoerd om de functionaliteit van de tellerkast niet in gevaar te brengen. Daarnaast is staalname verboden, aangezien de tellerkast eigendom is van de nutsvoorzieningsmaatschappij.</p>

- Zorg voor een veilig beheer. Vermijd het beschadigen van het asbestmateriaal. Controleer de toestand jaarlijks op wijzigingen.
- Voer bijkomende staalname(s) uit.

- Eenvoudige handelingen: mag via doe-het-zelf of door werknemer(s) met opleidingsattest eenvoudige handelingen
Deze hechtgebonden toepassing mag volgens de huidige wetgeving worden verwijderd via eenvoudige handelingen. Aangezien deze toepassing echter eigendom is van de nutsvoorzieningsmaatschappij, mag deze uitsluitend worden verwijderd door hen of door een door hen aangestelde onderaannemer die beschikt over de nodige attesten en opleidingen. Daarom wordt hier verwezen naar de methode van een erkende verwijderaar, maar in feite dient dit via de nutsvoorzieningsmaatschappij te verlopen.

Bij het upgraden naar de huidige norm zal de netbeheerder dit vervangen zonder te breken of in te slijpen. Inpakken in speciale zak en afvoeren naar het containerpark.

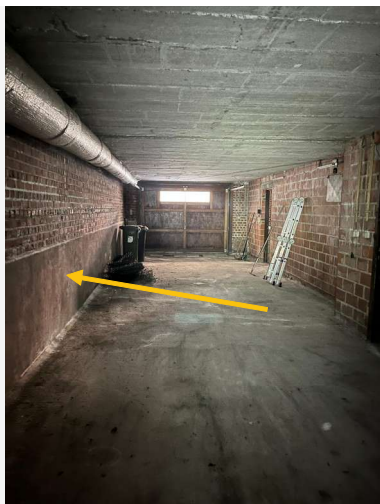
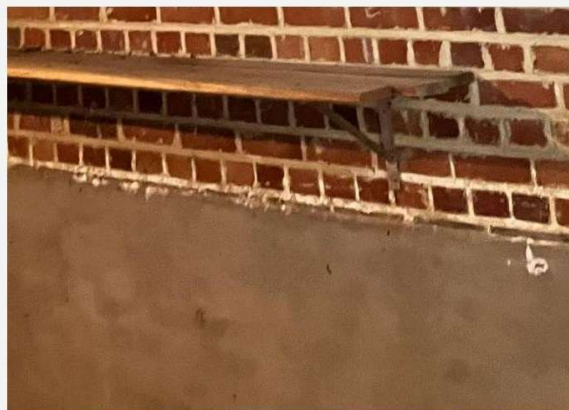
Het asbestmateriaal valt onder de mijlpaal van 2040.

Zorgvuldig beheren

Beschrijving	Cementering keldermuur (deels)
Omgeving	Binnen
Primaire drager	Binnenwand
Asbestmateriaal	In-situ afwerkingslagen - Pleisterwerk (wand, plafond, ...)
Bindmiddel van asbestmateriaal	Cement
Gebondenheid op basis van bindmiddel	Hecht
Hoeveelheid (gewicht - aantal)	<ul style="list-style-type: none"> • 3,00 kg - 1 stuk
Totaal gewicht	3,00 kg
Eenvoudig bereikbaar	Ja
Bevestigingswijze	<ul style="list-style-type: none"> • Verlijmd, ingegoten, versmeerd
Identificatiemethode	<p>Vaststelling zonder monsternamen</p> <p>Motivatie: Groot risico op structurele gevolgschade (lekkage, werking installatie,...)</p>
Destructieve handeling voor identificatie	Nee
Opmerking	<p>De opgegeven volumes zijn slechts schattingen en mogen niet worden gebruikt als maatstaf voor heffingen.</p> <p>In de kelder werd cementering aangetroffen die niet werd bemonsterd. Reden hiervoor is dat een staalname enkel representatief is indien deze gebeurt tot op de onderliggende drager. Om het risico op lekkage te vermijden, werd ervoor gekozen geen staal te nemen. Bij eventuele afbraak- of renovatiewerken wordt aangeraden alsnog een staalname uit te voeren. Enkel een laboratoriumanalyse kan de aanwezigheid van asbest met zekerheid uitsluiten.</p>

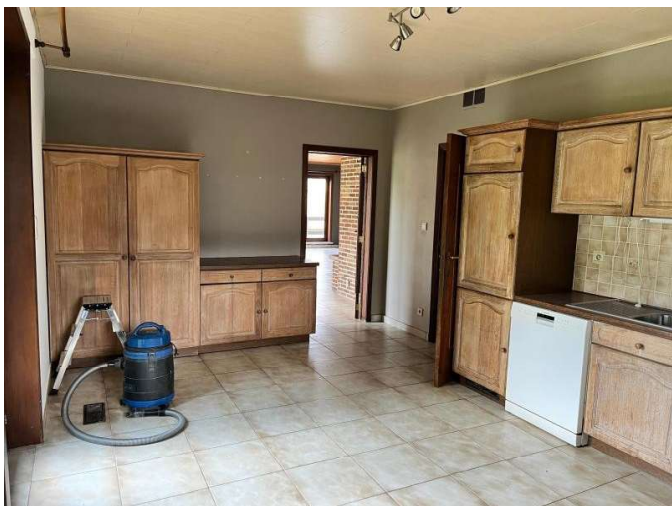
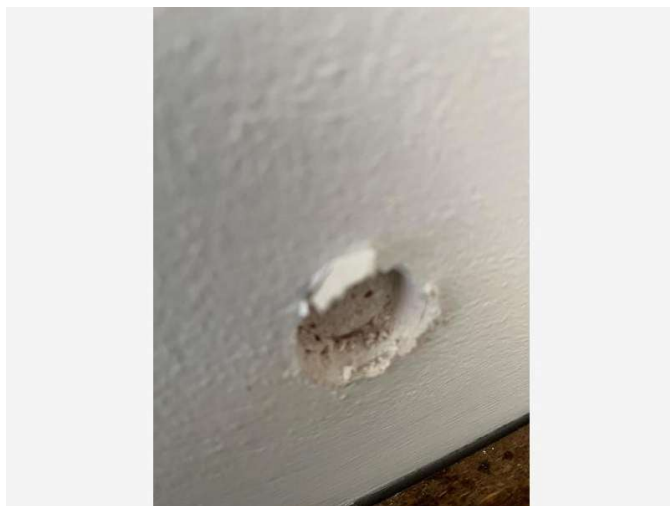
Fiche 19: Pleisterwerk muren

Geen asbest
