Asbestinventarisatetest

Heidestraat 77, 9200 Dendermonde

Attestnummer : 20260601-000161.000

Uitgegeven op : 01.06.2026

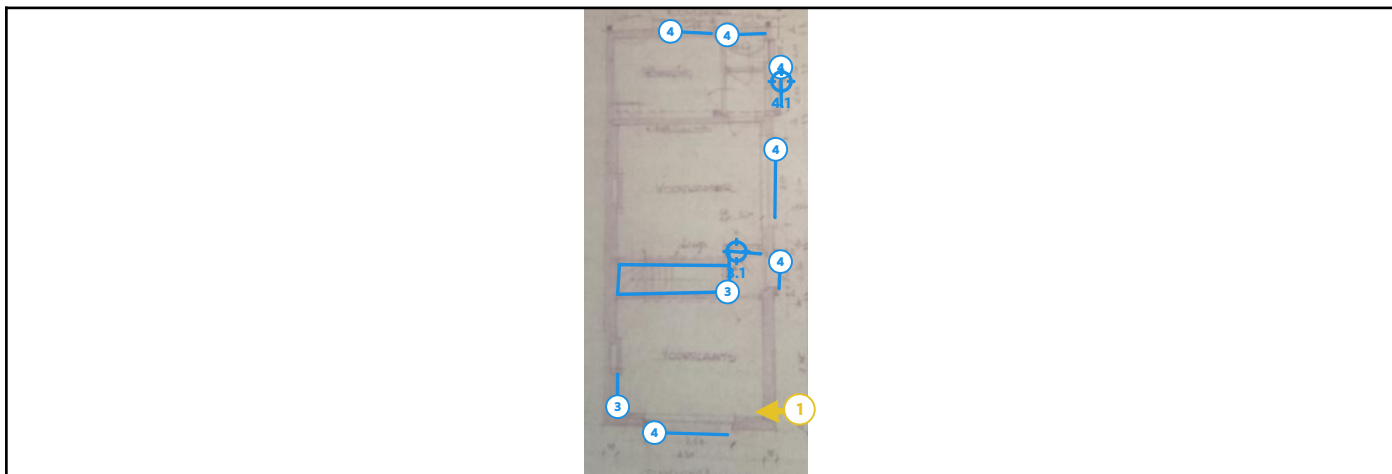
Plan 1.1: Plan gelijkvloers

Beschrijving	Type	Actie
1. Bakeliet - teller elektriciteit	Asbestmateriaal	Zorgvuldig beheren
3. Pleisterwerk wanden	Geen asbest	-
3.1 Code: MM01	Mengmonster	-
4. Mastiek (asbestverdacht)	Geen asbest	-
4.1 Code: MM02	Puntmonster	-

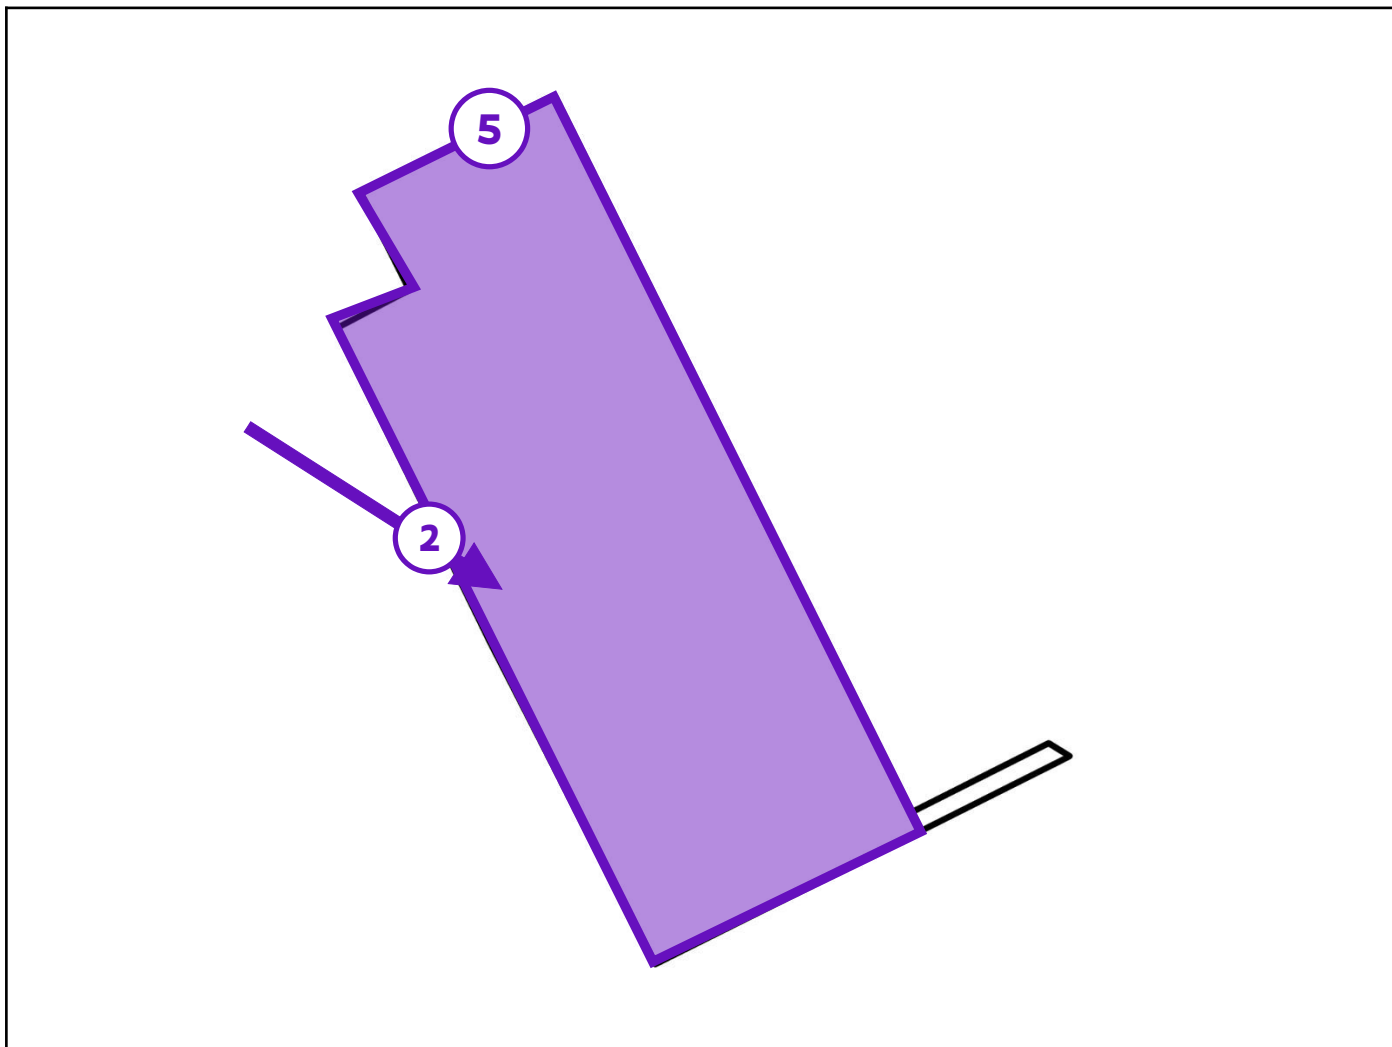
Plan 1.3: Woning dakplan

Beschrijving	Type	Actie
2. Schouw	Beperking	-
5. Dakbedekking in dakpannen	Overige ruimte of materiaal	-

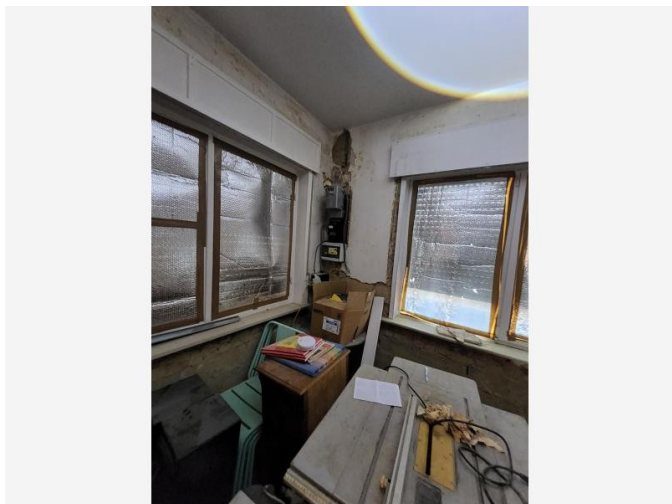
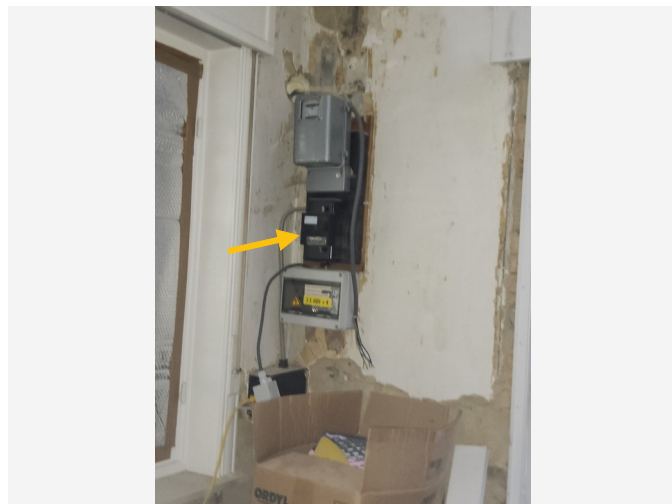
Het asbestmateriaal valt onder de mijlpaal van 2040.

Elke handeling die de toepassing verstoort, kan ertoe leiden dat asbestvezels vrijkomen en en zicht verspreiden door luchststromen en/of vasthechting aan kledij en/of schoeisel.

De elektrische teller is eigendom van uw netbeheerder en mag niet zondermeer door derden worden verwijderd of gemanipuleerd. Wend u tot uw netbeheerder voor meer informatie.

Laag materiaalrisico en/of verlaagde kans op vezelvrijgave

Gebondenheid	Categorie 1: hechtgebonden in oorsprong
Asbestsoort (vezeltype)	Crocidoliet aanwezig
Asbestconcentratie	Laag (< 50%)
Afschermingsgraad van het gehele materiaal	Geheel of deels vrij aan de binnenlucht, maar geen contact met binnenluchtstromen
Toestand van het materiaal	Onbeschadigd, niet verweerd

Beschrijving	Bakeliet - teller elektriciteit
Omgeving	Binnen
Primaire drager	Communicatie en elektrische infrastructuur en uitrusting
Asbestmateriaal	Plaat, paneel, tablet - Type Bakeliet
Bindmiddel van asbestmateriaal	Kunststof of -hars
Gebondenheid op basis van bindmiddel	Hecht
Hoeveelheid (oppervlakte - dikte - aantal)	<ul style="list-style-type: none">• 0,30 m² - 1,00 cm - 1 stuk
Totaal volume	0,003 m ³
Eenvoudig bereikbaar	Ja
Bevestigingswijze	<ul style="list-style-type: none">• Geklemd• Geschroefd
Identificatiemethode	<p>De asbestdeskundige beoordeelt het materiaal als asbestverdacht en dus asbesthoudend, en dit zonder monstername.</p> <p>Motivatie: De materialen behoren niet toe aan de eigenaar voor wie de asbestdeskundige de asbestinventaris uitvoert.</p>
Destructieve handeling voor identificatie	Nee
Opmerking	De hoeveelheid is een zo nauwkeurig mogelijke opmeting, waar evenwel kleine afwijkingen op mogelijk zijn.

- Zorg voor een veilig beheer. Vermijd het beschadigen van het asbestmateriaal. Controleer de toestand jaarlijks op wijzigingen.
- Voer bijkomende staalname(s) uit.

- Eenvoudige handelingen: mag via doe-het-zelf of door werknemer(s) met opleidingsattest eenvoudige handelingen
Deze toepassing mag door een aannemer die over een opleidingsattest eenvoudige handelingen beschikt of door een particulier (doe-het-zelver), verwijderd worden indien er geen verhoogd risico op vrijgave van asbestvezels (max. concentratie 0,01 vezels/cm³ - CODEX Art. VI.3-54) ontstaat en de toepassing voorafgaand wordt gefixeerd/bevochtigd. De individuele elementen moeten zonder machinale werktuigen (boormachine, slijpschijf, hogedrukreiniger, etc.) en zonder breken of gooien een voor een losgemaakt worden en dubbel en luchtdicht verpakt afgevoerd worden naar een erkend afvalpunt (recyclagepark). Daar moeten ze voorzichtig in de container voor asbestafval worden gelegd. Op het recyclagepark worden uitsluitend hechtgebonden asbestmaterialen aanvaard. Niet-hechtgebonden asbestmaterialen kunnen enkel bij een erkend asbestverwijderaar of asbestafvalverwerker worden aangeboden.

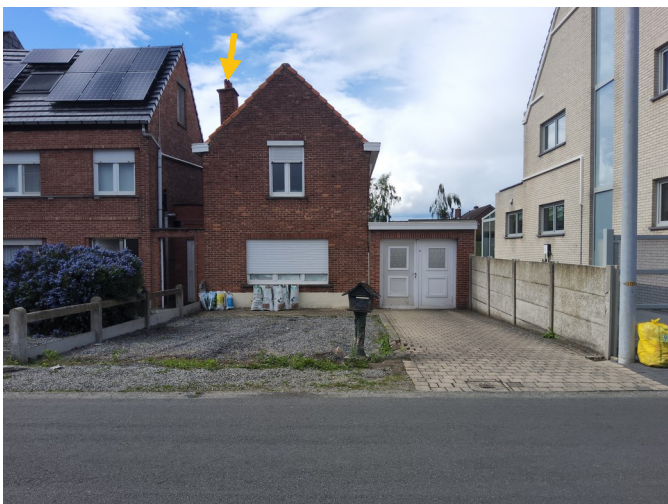
Situeringfoto

Tijdelijke beperking

Reden: Het te onderzoeken materiaal situeert zich hoger dan 3,50 m te rekenen vanaf een veilige ondergrond

Uitleg van de asbestdeskundige: De schouw bevat binnenin mogelijk een rookgaskanaal in asbestcement. Laat dit bij werken onderzoeken door een bevoegd technicus.

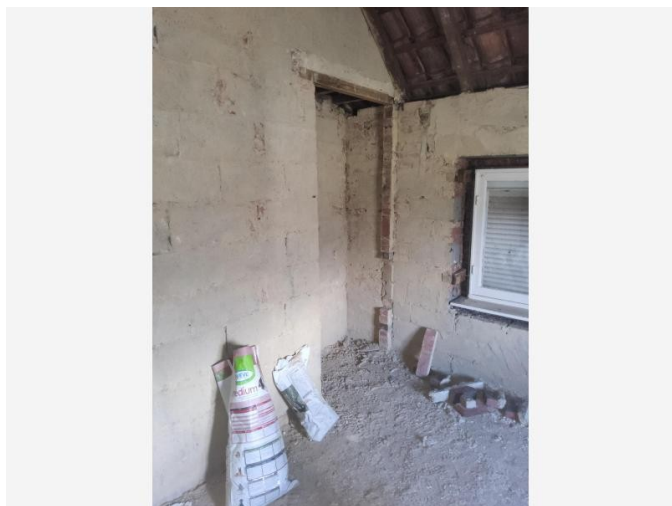
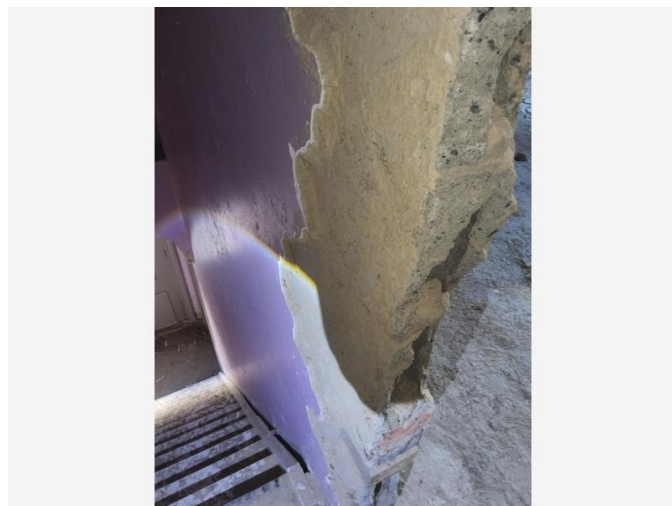
Fiche 3: Pleisterwerk wanden

Geen asbest

#	Type	Referentie	Resultaat
3.1	Mengmonster	MM01	Geen asbest

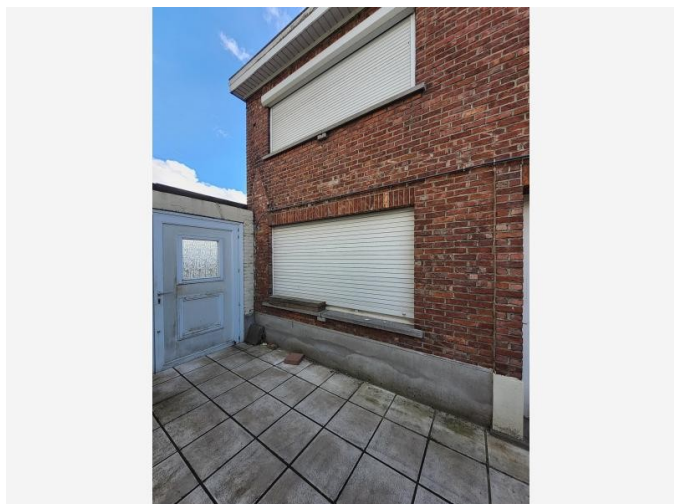
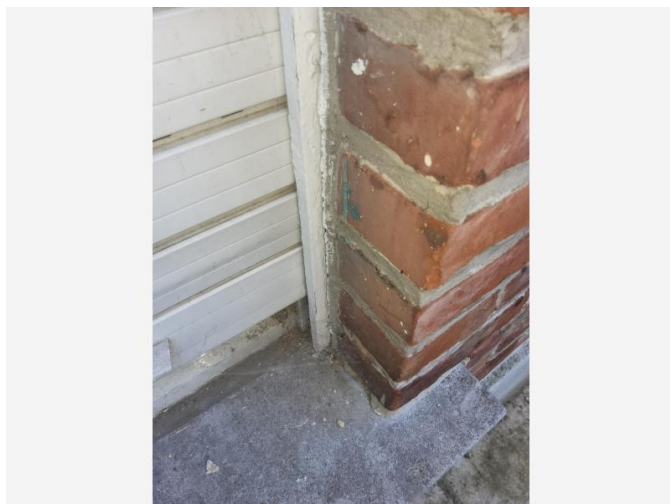
Fiche 4: Mastiek (asbestverdacht)

Geen asbest

#	Type	Referentie	Resultaat
4.1	Puntmonster	MM02	Geen asbest

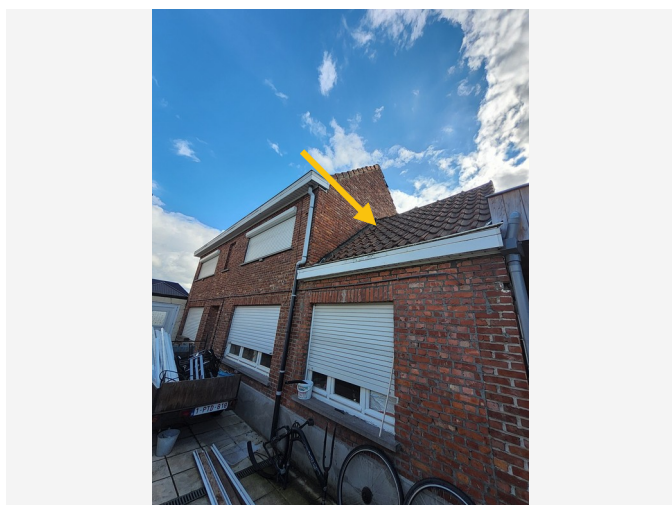
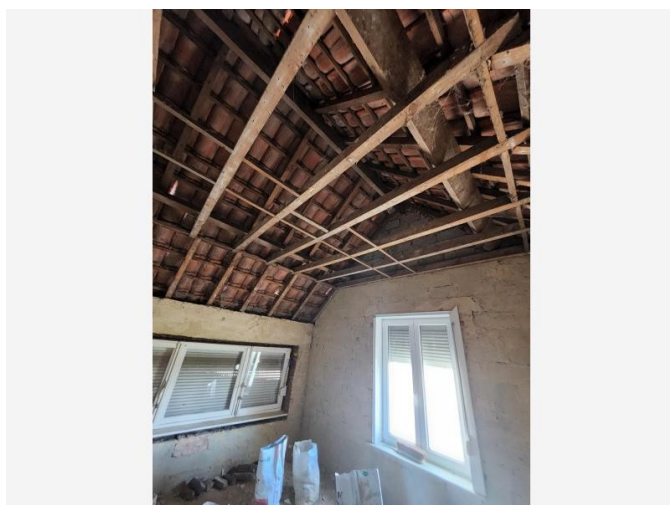
Beschrijving	Notitie	Terug te vinden op plannen
Fiche 5: Dakbedekking in dakpannen	De dakbedekking is niet-asbestverdacht.	Plan 1.3: Woning dakplan
