# Asbestinventarisatetest

Heidestraat 79, 9200 Dendermonde

Attestnummer : 20260601-000103.000

Uitgegeven op : 01.06.2026

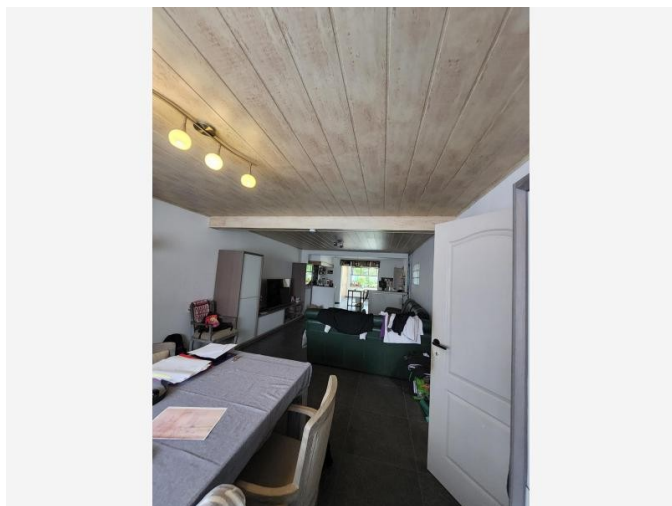
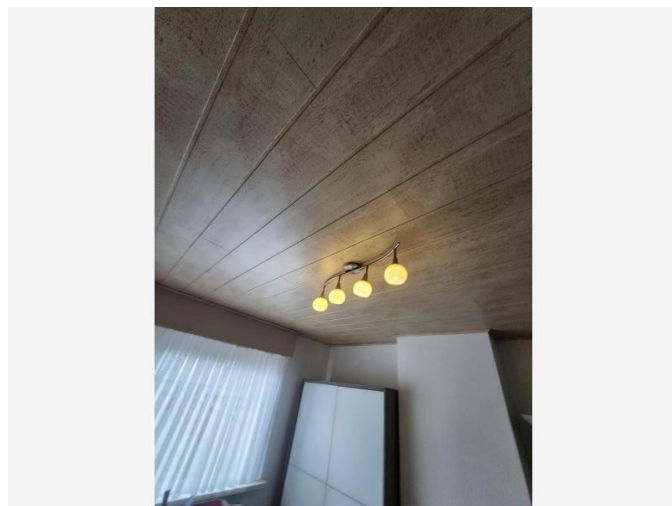
De plafonds zijn gemaakt van niet-asbestverdachte materialen (bijvoorbeeld laminaat, gyproc, ...), deze toepassingen zijn niet asbestverdacht. We hebben echter niet kunnen vaststellen of er mogelijk asbestverdachte of asbesthoudende materialen achter deze toepassingen aanwezig zijn. Bij renovatie of sloop is het aangeraden om een destructief onderzoek te laten uitvoeren van deze toepassingen.

Basis voor advies	Verder destructief onderzoek indien noodzakelijk
Primaire drager	Plafond

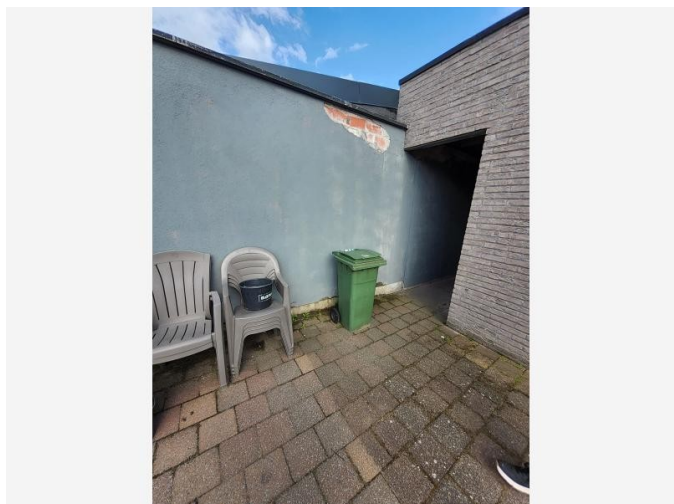
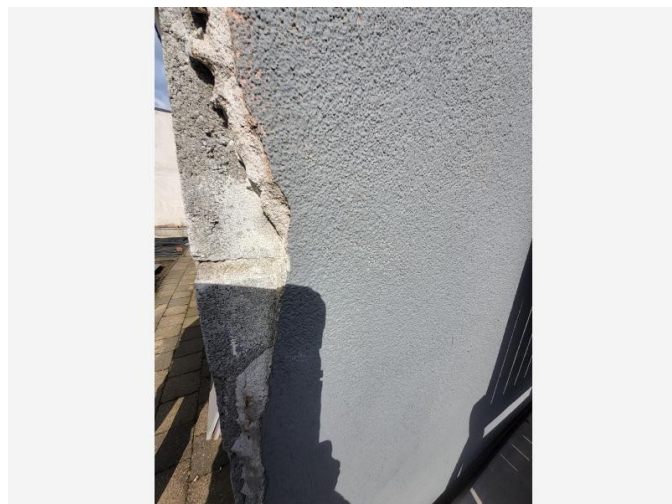
## Fiche 2: Gevel met crepi

Geen asbest

## Conclusie

#	Type	Referentie	Resultaat
2.1	Mengmonster	MM02	Geen asbest

<b>Beschrijving</b>	Gevel met crepi
<b>Omgeving</b>	Buiten
<b>Primaire drager</b>	Wand buitenschil
<b>Bindmiddel van materiaal</b>	Cement
<b>Gebondenheid op basis van bindmiddel</b>	Hecht
<b>Hoeveelheid (oppervlakte - aantal)</b>	• 80,00 m <sup>2</sup> - 1 stuk
<b>Totale oppervlakte</b>	80,00 m <sup>2</sup>
<b>Identificatiemethode</b>	Een monstername door de asbestdeskundige met laboanalyse door een asbestlabo.
<b>Destructieve handeling voor identificatie</b>	Nee
<b>Opmerking</b>	De hoeveelheid is een zo nauwkeurig mogelijke opmeting, waar evenwel kleine afwijkingen op mogelijk zijn.

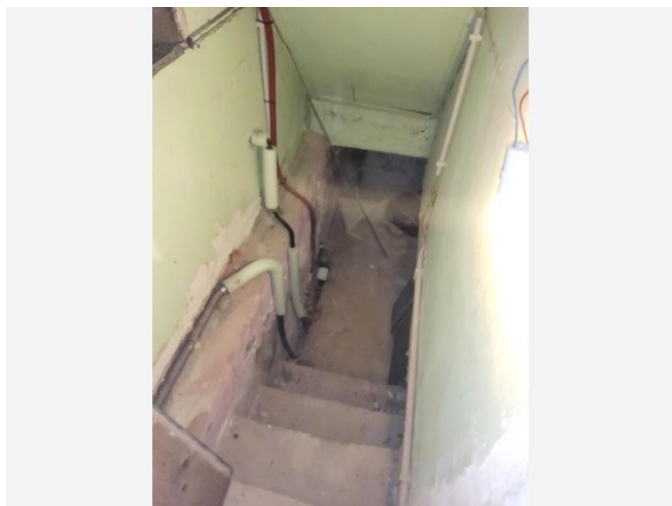
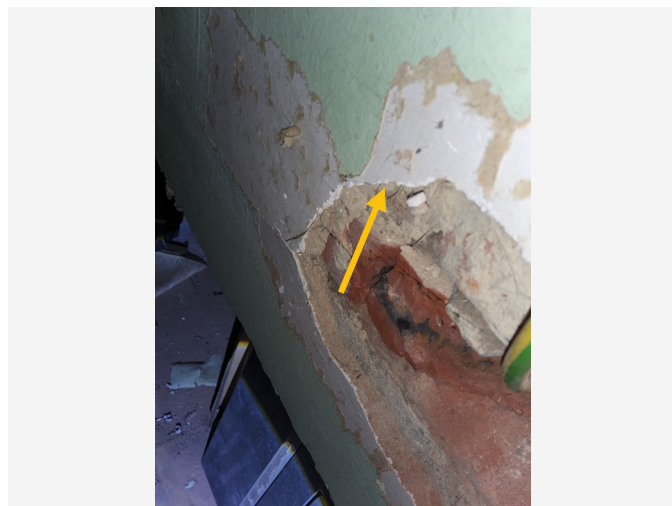
## Fiche 3: Pleisterwerk wanden

Geen asbest

### Conclusie

#	Type	Referentie	Resultaat
3.1	Mengmonster	MM01	Geen asbest

<b>Beschrijving</b>	Pleisterwerk wanden
<b>Omgeving</b>	Binnen
<b>Primaire drager</b>	Binnenwand
<b>Bindmiddel van materiaal</b>	Gips - kalk
<b>Gebondenheid op basis van bindmiddel</b>	Niet-hechtgebonden
<b>Hoeveelheid (oppervlakte - dikte - aantal)</b>	• 400,00 m <sup>2</sup> - 0,30 cm - 1 stuk
<b>Totaal volume</b>	1,20 m <sup>3</sup>
<b>Identificatiemethode</b>	Een monstername door de asbestdeskundige met laboanalyse door een asbestlabo.
<b>Destructieve handeling voor identificatie</b>	Nee
<b>Opmerking</b>	De hoeveelheid is een zo nauwkeurig mogelijke opmeting, waar evenwel kleine afwijkingen op mogelijk zijn. In de gevallen waar dit praktisch mogelijk is, wordt staalname uitgevoerd conform het inspectieprotocol: in een droge ruimte zoals een slaapkamer of een leefruimte, in een verwarmde natte ruimte zoals een keuken of badkamer, in een traphal en in een stookruimte.

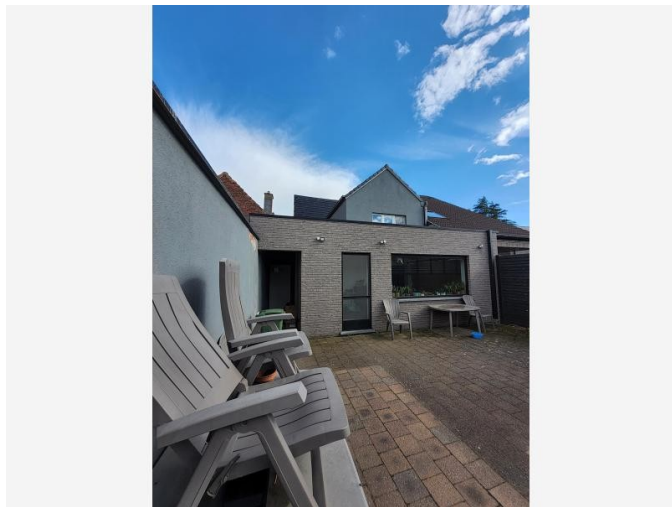
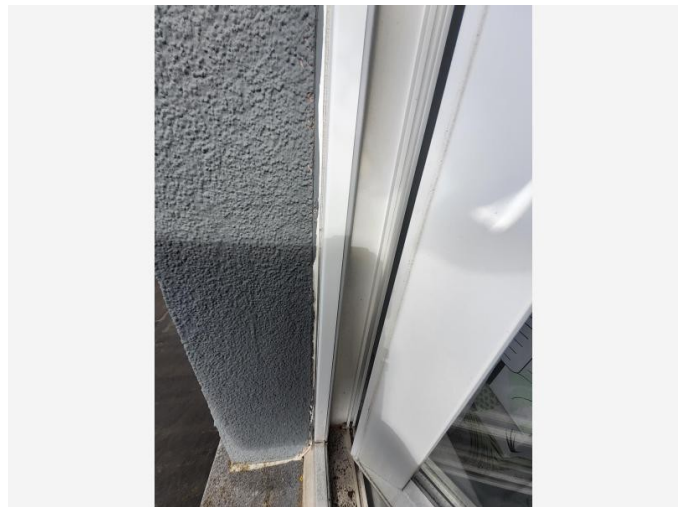
## Fiche 4: Kit ramen en deuren

Beschrijving	Notitie	Terug te vinden op plannen
Fiche 4: Kit ramen en deuren	De ramen en deuren zijn afgekit met silicone en niet asbestverdacht.	Plan 1.5: Woning plan gelijkvloers muren Plan 1.6: Woning plan verdiep +1 muren
Fiche 5: Dakbedekking in dakpannen	De dakbedekking is niet-asbestverdacht.	Plan 1.4: Woning dakplan
Fiche 6: Rookgaskanaal (niet verdacht)	Het rookgaskanaal is niet asbestverdacht.	-
Fiche 7: CV-brander	De CV-brander bevat geen asbestverdachte materialen.	Plan 1.1: Woning plan gelijkvloers
