Asbestinventarisatetest

J. Verhavertstraat 41, 9470 Denderleeuw

Attestnummer : 20250919-000031.000

Uitgegeven op : 19.09.2025

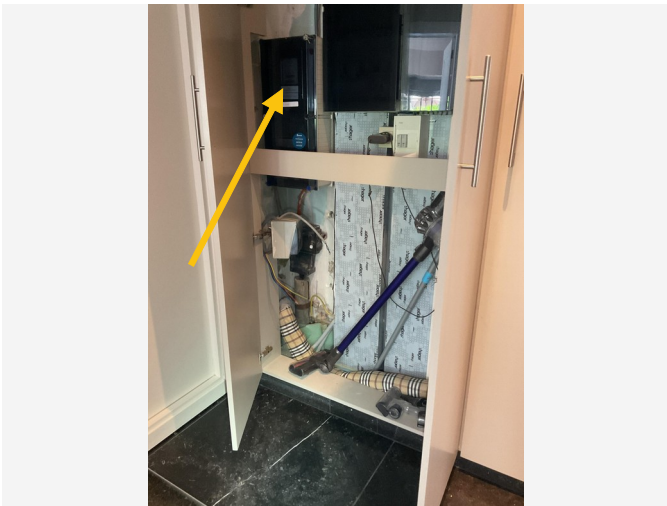
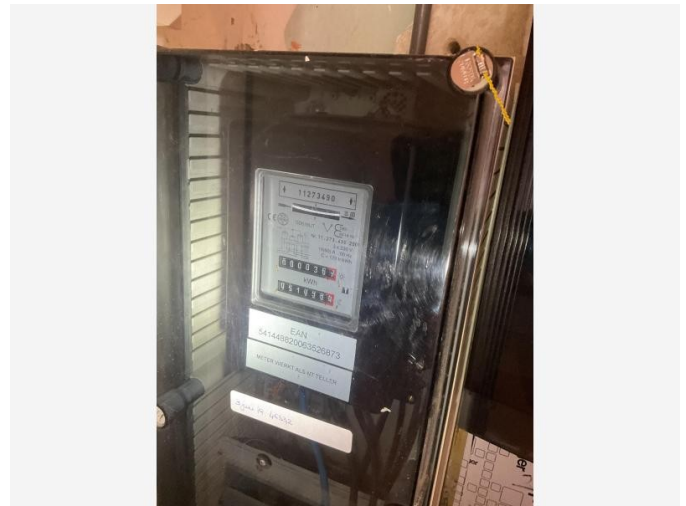
Het asbestmateriaal valt onder de mijlpaal van 2040.

Laag materiaalrisico en/of verlaagde kans op vezelvrijgave

| Opmerking | <p>Deze oppervlakte werd niet gemeten, maar geschat op basis van een benadering van de aanwezige tellerkast. Deze schatting mag niet worden gebruikt als maatstaf voor heffingen. Als deskundigen hebben wij vastgesteld dat het materiaal daadwerkelijk bakeliet betreft en geen harde pvc. Bakeliet wordt door ons beschouwd als een asbestverdachte toepassing, aangezien het in veel gevallen asbesthoudend is. We hebben geen staalname uitgevoerd om de functionaliteit van de tellerkast niet in gevaar te brengen. Daarnaast is staalname verboden, aangezien de tellerkast eigendom is van de nutsvoorzieningsmaatschappij.</p> |

- Zorg voor een veilig beheer. Vermijd het beschadigen van het asbestmateriaal. Controleer de toestand jaarlijks op wijzigingen.
- Voer bijkomende staalname(s) uit.

Bij het upgraden naar de huidige norm zal de netbeheerder dit vervangen zonder te breken of in te slijpen. Inpakken in speciale zak en afvoeren naar het containerpark.

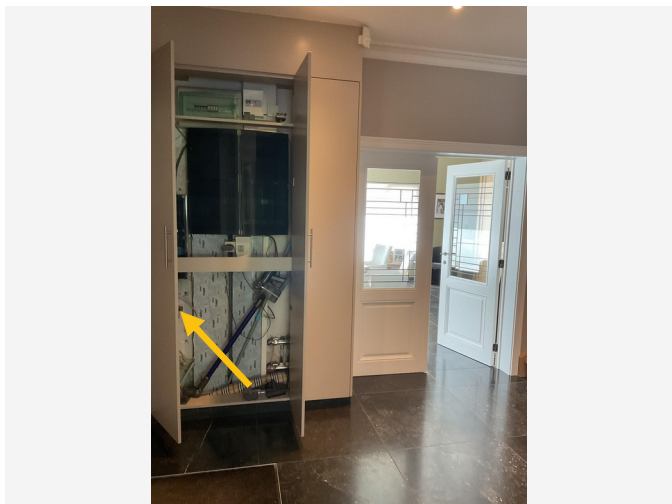
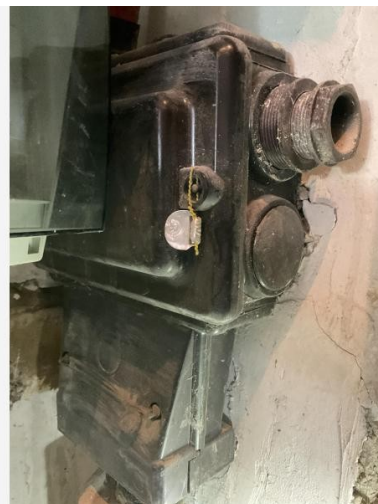
Het asbestmateriaal valt onder de mijlpaal van 2040.

| Eindbeoordeling materiaalrisico | Laag materiaalrisico en/of verlaagde kans op vezelvrijgave |
| Opmerking | Crocidoliet is hier aangeduid, omdat er geen stalen werden genomen. Veelal is het eerder chrysotiel dat wordt aangetroffen. al bevat niet alle bakeliet automatisch asbest. Verder is de staat zeer goed, geen beschadiging |

- Zorg voor een veilig beheer. Vermijd het beschadigen van het asbestmateriaal. Controleer de toestand jaarlijks op wijzigingen.
- Voer bijkomende staalname(s) uit.

- Eenvoudige handelingen: mag via doe-het-zelf of door werknemer(s) met opleidingsattest eenvoudige handelingen
Eenvoudig te verwijderen zonder kans op vezelvrijgave. De materialen ongebroken demonteren door los te schroeven en verpakt in een asbestzak aanbieden aan het containerpark.

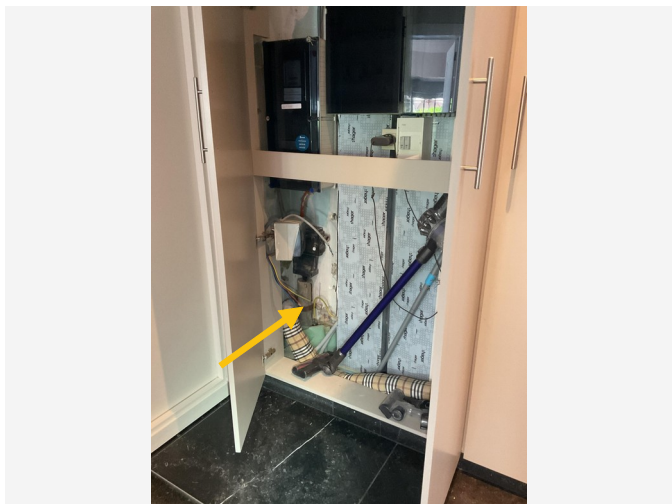
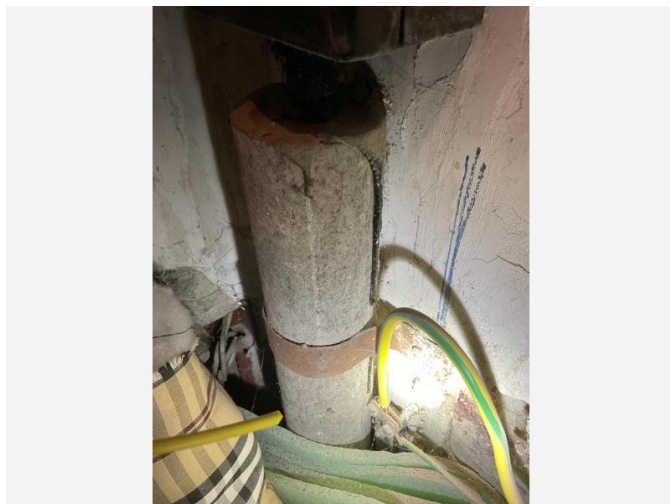
Het asbestmateriaal valt onder de mijlpaal van 2040.

| Eindbeoordeling materiaalrisico | Laag materiaalrisico en/of verlaagde kans op vezelvrijgave |
| Opmerking | De inkombuis van de ondergrondse gasleiding, waarvan circa 30 cm zichtbaar is, verkeert in goede staat. Het materiaal is onbeschadigd en vertoont geen tekenen van verwerking. |

- Zorg voor een veilig beheer. Vermijd het beschadigen van het asbestmateriaal. Controleer de toestand jaarlijks op wijzigingen.
- Voer bijkomende staalname(s) uit.

- Eenvoudige handelingen: mag via doe-het-zelf of door werknemer(s) met opleidingsattest eenvoudige handelingen
De gasleiding komt ondergronds binnen via de inkombuiskast die asbestverdacht is. De leiding is geplaatst door de gasmaatschappij. Voor een veilige verwijdering of aanpassing wordt aanbevolen om de leiding overmaats uit te kappen, zodat het asbestverdacht materiaal niet beschadigd wordt. Af te stemmen met de gasmaatschappij.

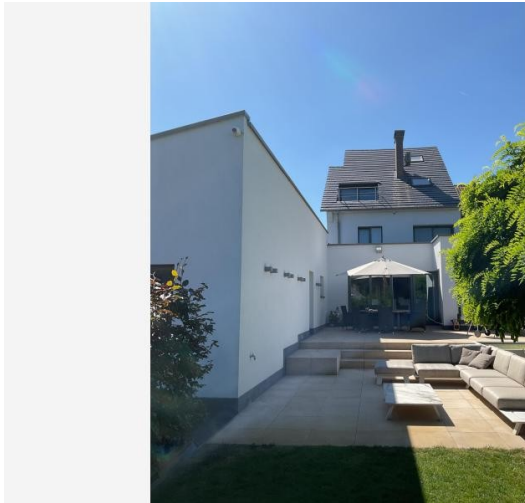
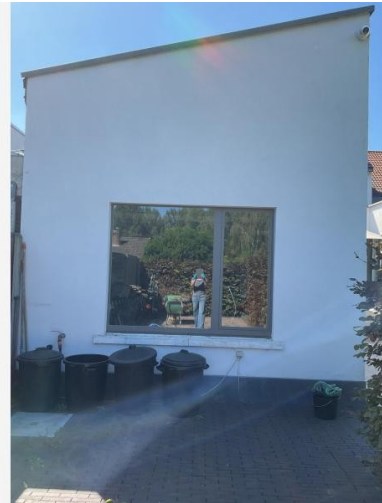
| Opmerking | <p>De opgegeven volumes zijn slechts schattingen en mogen niet worden gebruikt als maatstaf voor heffingen.</p> <p>De crepi aan de achtergevel en de garage werd geplaatst in 2018, zoals aangetoond via beschikbare facturen. Aangezien deze toepassing dateert van na 2001, wordt het materiaal als niet-asbestverdacht beschouwd. Geen verdere staalname of analyse vereist.</p> |

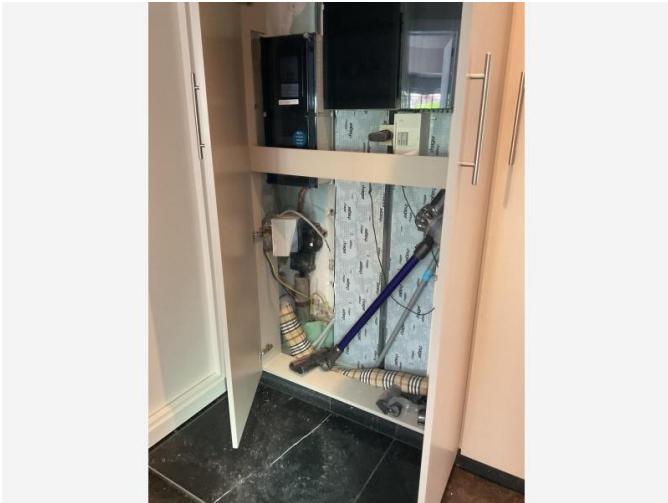
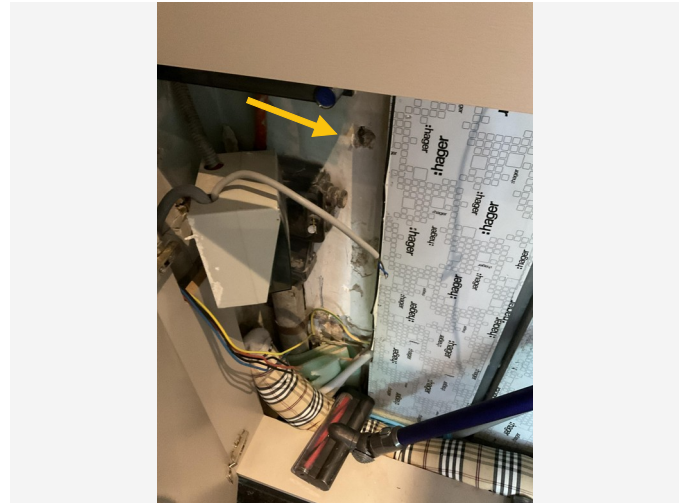
Fiche 16: Pleisterwerk muren

Geen asbest

| Opmerking | <p>De opgegeven volumes zijn slechts schattingen en mogen niet worden gebruikt als maatstaf voor heffingen.</p> <p>Hoeveelheid irrelevant wegens asbestvrij.</p> <p>Staalname van het pleisterwerk in de inkom/trappenhal (in de kast en buiten de kast) , leefruimte & keuken</p> <p>==> badkamer volledig betegeld --> geen pleister - geen staal</p> <p>==> stookruimte (op verdiep 2) --> geen pleister - geen staal</p> <p>==> kelder --> geen pleister - geen staal</p> <p>==> garage --> geen pleister - geen staal</p> |
