Asbestinventarisatetest

Stationsstraat 22, 9255 Buggenhout

Attestnummer : 20260416-000088.000

Uitgegeven op : 16.04.2026

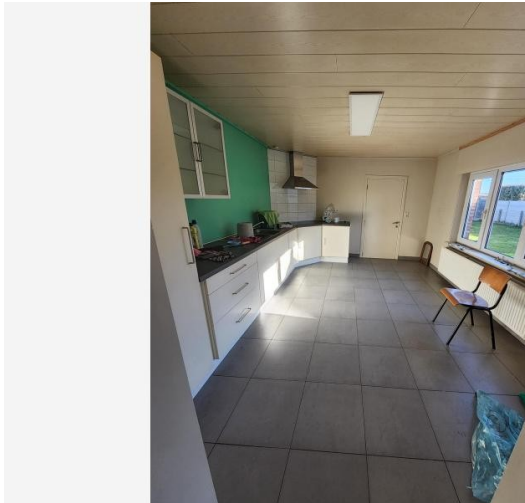
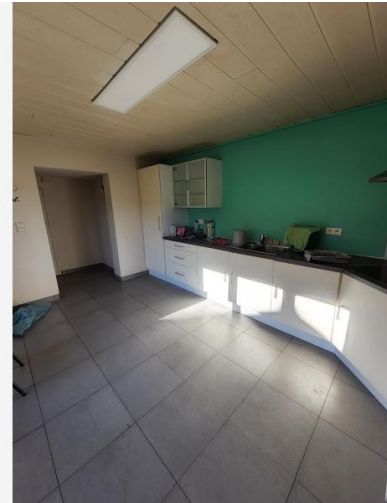
Informatie over een niet-asbestverdacht materiaal

Alle plafonds in de woning zijn afgewerkt met gipskartonplaat, geperst hout, kunststofmateriaal.

| Basis voor advies | De asbestdeskundige beoordeelt het materiaal als niet-asbestverdacht. |

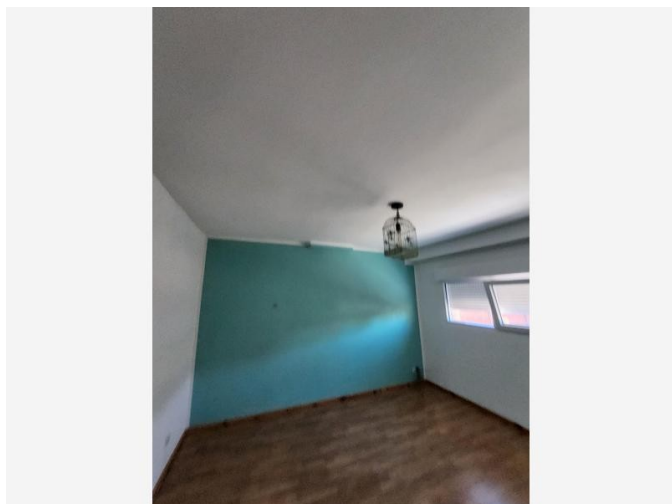
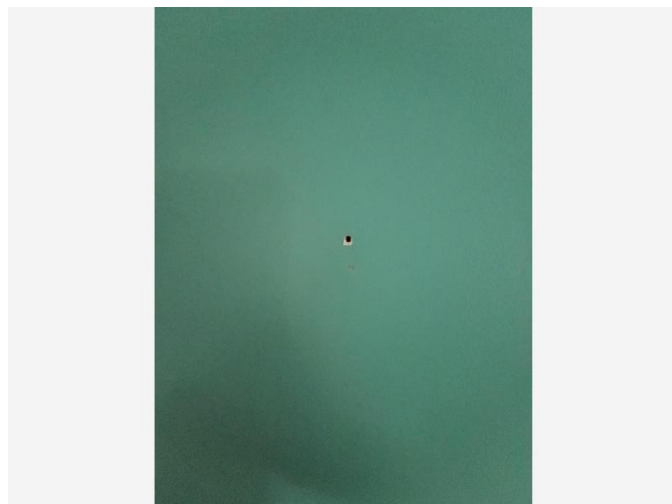
Fiche 2: Pleisterwerk wanden

Geen asbest

| # | Type | Referentie | Resultaat |
|---|---|---|---|
| 2.1 | Mengmonster | MM01 | Geen asbest |

| Beschrijving | Pleisterwerk wanden |
| Bindmiddel van materiaal | Gips - kalk |
| Gebondenheid op basis van bindmiddel | Niet-hechtgebonden |
| Hoeveelheid (oppervlakte - dikte - aantal) | • 350,00 m ² - 0,30 cm - 1 stuk |

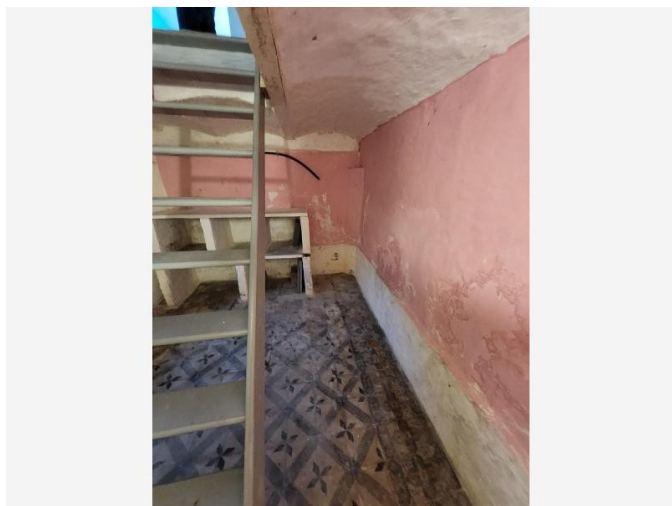
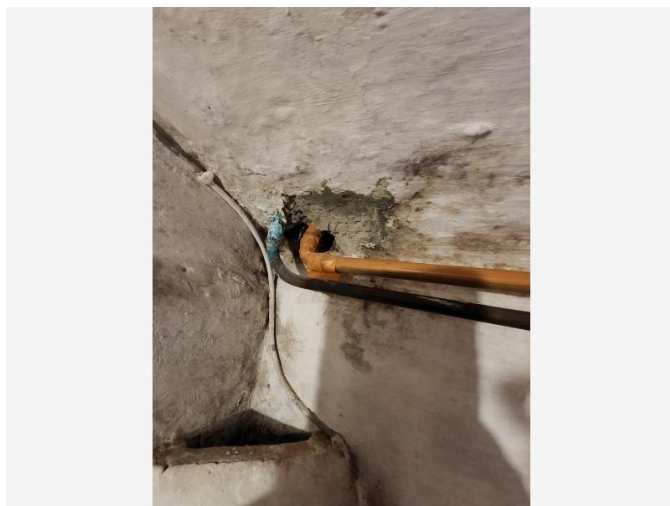
Fiche 3: Smeerlaag in cement (binnen)

Geen asbest

| # | Type | Referentie | Resultaat |
|---|---|---|---|
| 3.1 | Mengmonster | MM02 | Geen asbest |

| Beschrijving | Smeerlaag in cement (binnen) |
| Bindmiddel van materiaal | Cement |
| Gebondenheid op basis van bindmiddel | Hecht |
| Hoeveelheid (gewicht - aantal) | <ul style="list-style-type: none">• 200,00 kg - 1 stuk |

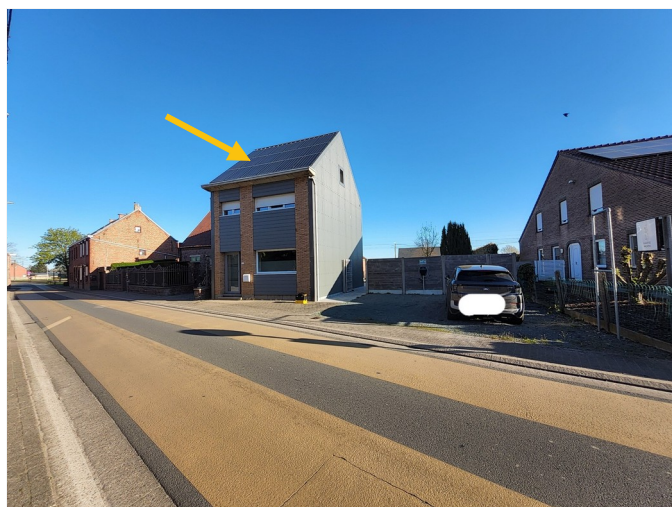
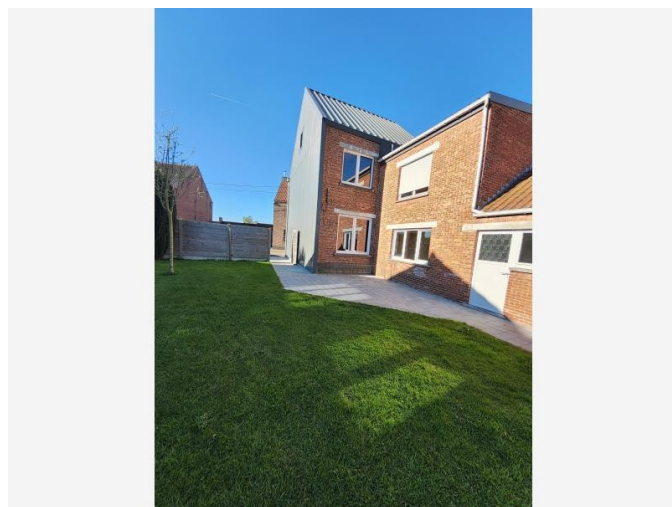
| Beschrijving | Notitie | Terug te vinden op plannen |
|--|--|--|
| Fiche 4: Dakbedekking in metalen platen | De dakbedekking is niet-asbestverdacht. | Plan 1.4: Woning dakplan |

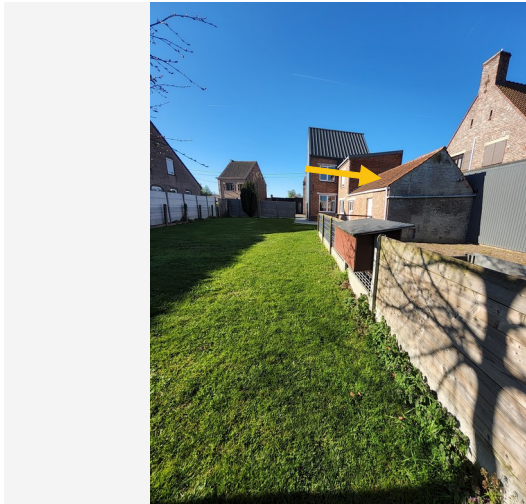
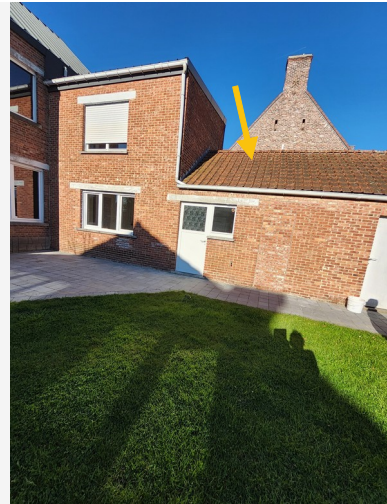
| Beschrijving | Notitie | Terug te vinden op plannen |
|--|--|--|
| Fiche 5: Dakbedekking in dakpannen (niet verdacht) | De dakbedekking is niet-asbestverdacht. | Plan 1.4: Woning dakplan |

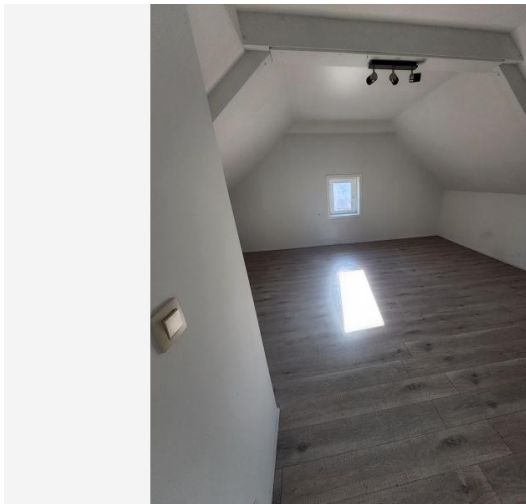
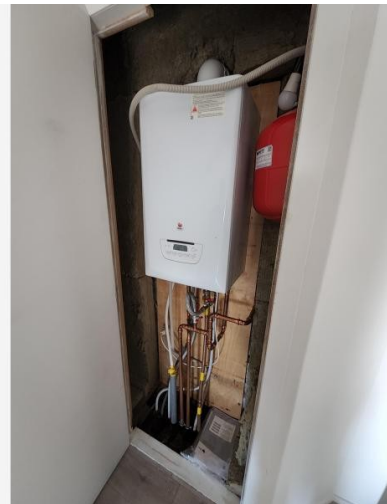
| Beschrijving | Notitie | Terug te vinden op plannen |
|--|--|--|
| Fiche 6: CV-brander (niet verdacht) | De CV-brander bevat geen asbestverdachte materialen. | Plan 1.5: Woning zolderverdiep |

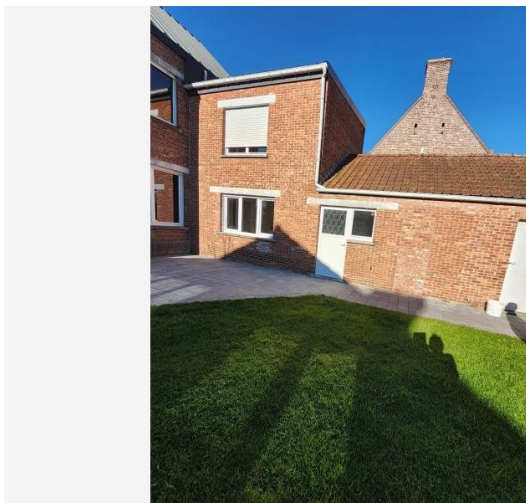
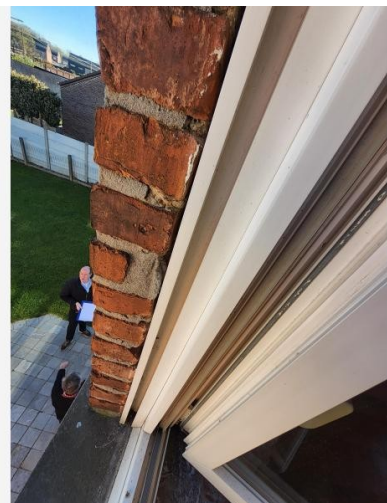
| Beschrijving | Notitie | Terug te vinden op plannen |
|--|--|--|
| Fiche 7: Kit ramen en deuren | De kit die gebruikt werd is silicone en niet asbestverdacht. | Plan 1.2: Woning plan gelijkvloers Plan 1.3: Woning plan verdiep +1 |
