Asbestinventarisatietest

Kokstraat 22, 9310 Aalst

Attestnummer : 20260128-000026.000

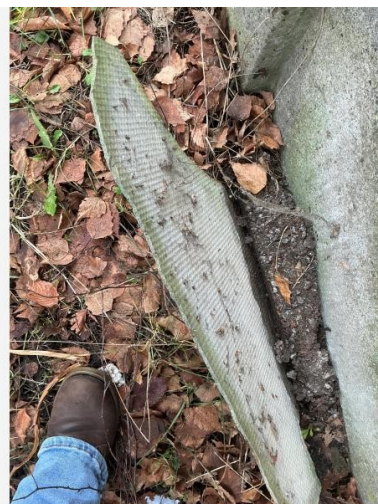
Naast stalling voorkant straat

Het asbestmateriaal valt onder de mijlpaal van 2040.

Tuinonderhoud waarbij de zone wordt betreden of waarbij het stuk kan worden verplaatst of beschadigd. Wees waakzaam.

Beschrijving	Afval reststuk AC- plaat
Type afvalstof	Betreft resten (contaminatie) van verwerking of beschadiging
Type resten (contaminatie)	<ul style="list-style-type: none">• Stukken, fragmenten (los, opliggend)
Besmette materialen	<ul style="list-style-type: none">• Bodem
Bron van de resten	Bron van de resten is niet meer aanwezig
Omgeving	Buiten
Primaire drager	Bodem
Gebondenheid resten	Hecht
Hoeveelheid (gewicht - aantal)	<ul style="list-style-type: none">• 1,00 kg - 1 stuk
Totaal gewicht	1,00 kg
Eenvoudig bereikbaar	Ja
Identificatiemethode	De asbestdeskundige beoordeelt het materiaal als asbesthoudend, en dit zonder monstername.
Opmerking	<p>De opgegeven volumes zijn slechts schattingen en mogen niet worden gebruikt als maatstaf voor heffingen.</p> <p>Reststuk van een AC-plaat aangetroffen. Het betreft een vermoedelijk afgebroken fragment van de boeiboord van de garage. Het stuk bevindt zich aan de zijkant van de stalling, vooraan.</p>

- Verwijder het asbestafval.
- Voer bijkomende staalname(s) uit.

- Eenvoudige handelingen: mag via doe-het-zelf of door werknemer(s) met opleidingsattest eenvoudige handelingen
Eenvoudig te verwijderen. Dubbel verpakt afvoeren. Niet breken.

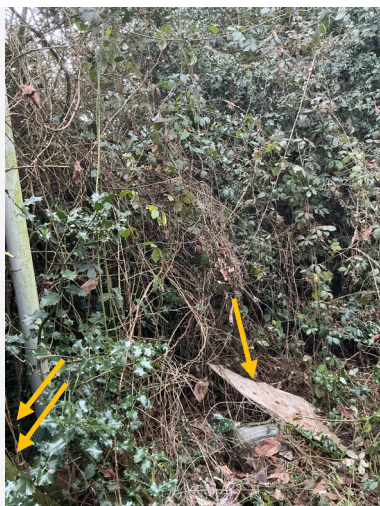
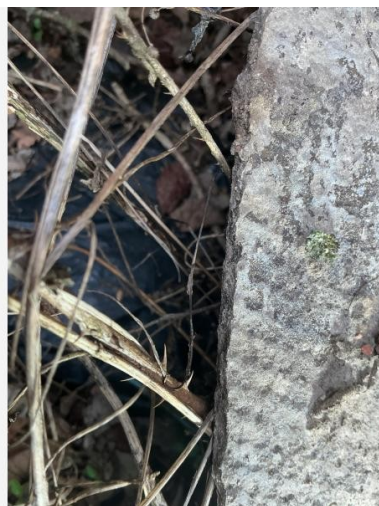
Tuinonderhoud waarbij de zone wordt betreden of waarbij het stuk kan worden verplaatst of beschadigd. Wees waakzaam.

#	Type	Referentie	Resultaat
2.1	Puntmonster	KOK 1.6 men (afv)	Chrysotiel

Beschrijving	Afval reststukken menuiserite in tuin
Type afvalstof	Betreft resten (contaminatie) van verwerking of beschadiging
Type resten (contaminatie)	<ul style="list-style-type: none">• Stukken, fragmenten (los, opliggend)
Besmette materialen	<ul style="list-style-type: none">• Bodem
Bron van de resten	Bron van de resten is niet meer aanwezig
Omgeving	Buiten
Primaire drager	Bodem
Gebondenheid resten	Hecht
Hoeveelheid (gewicht - aantal)	<ul style="list-style-type: none">• 1,00 kg - 1 stuk
Totaal gewicht	1,00 kg
Eenvoudig bereikbaar	Ja
Identificatiemethode	Een monstername door de asbestdeskundige met laboanalyse door een asbestlabo.
Opmerking	<p>De opgegeven volumes zijn slechts schattingen en mogen niet worden gebruikt als maatstaf voor heffingen.</p> <p>Losse fragmenten menuiserite-platen in tuin.</p>

- Verwijder het asbestafval.

- Eenvoudige handelingen: mag via doe-het-zelf of door werknemer(s) met opleidingsattest eenvoudige handelingen
Eenvoudig te verwijderen. Dubbel verpakt afvoeren. Niet breken.

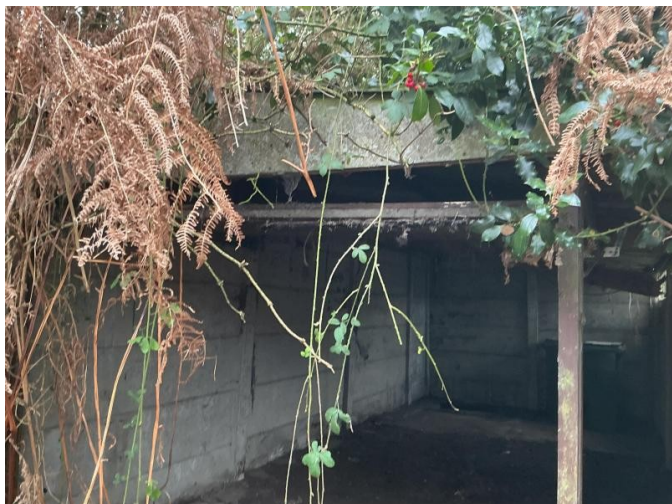
Beschrijving	Golfplaatrest (afval) in tuin
Type afvalstof	Betreft stock-voorraad of gedemonteerde asbestmaterialen
Aanwezige resten	Geen resten aanwezig
Omgeving	Buiten
Primaire drager	Bodem
Asbestmaterialen	<ul style="list-style-type: none">• Dak- en gevelbekleding - Golfplaat
Bindmiddel van asbestmateriaal	Cement
Gebondenheid op basis van bindmiddel	Hecht
Hoeveelheid (gewicht - aantal)	<ul style="list-style-type: none">• 2,00 kg - 1 stuk
Totaal gewicht	2,00 kg
Eenvoudig bereikbaar	Ja
Identificatiemethode	De asbestdeskundige beoordeelt het materiaal als asbestverdacht en dus asbesthoudend, en dit zonder monstername.
Opmerking	De opgegeven volumes zijn slechts schattingen en mogen niet worden gebruikt als maatstaf voor heffingen.

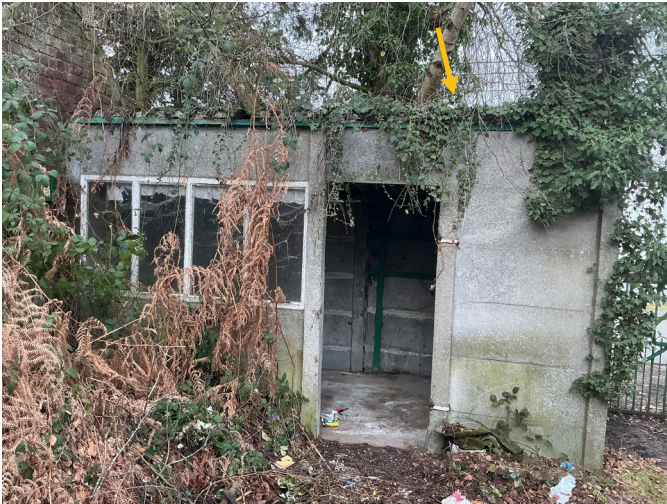
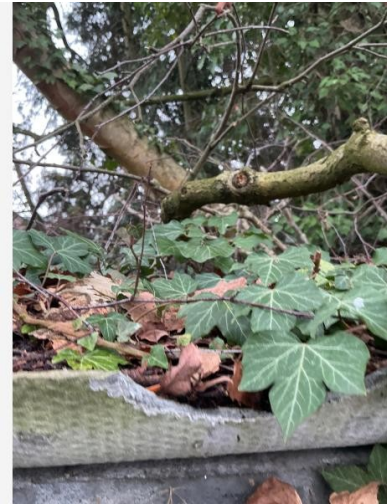
Beschrijving	Boeiboord/windveer aan garage
Omgeving	Buiten
Primaire drager	Schuin dak
Asbestmateriaal	Dak- en gevelbekleding - Plaat
Bindmiddel van asbestmateriaal	Cement
Gebondenheid op basis van bindmiddel	Hecht
Hoeveelheid (oppervlakte - dikte - aantal)	• 2,50 m ² - 1,00 cm - 1 stuk
Totaal volume	0,025 m ³
Eenvoudig bereikbaar	Ja
Bevestigingswijze	<ul style="list-style-type: none">• Geklemd• Geschroefd
Identificatiemethode	De asbestdeskundige beoordeelt het materiaal als asbesthoudend, en dit zonder monsternamen.
Destructieve handeling voor identificatie	Nee
Opmerking	<p>De hoeveelheid is een zo nauwkeurig mogelijke opmeting, waar evenwel kleine afwijkingen op mogelijk zijn.</p> <p>De boeiboord bevindt zich aan de voorkant van de garage.</p>

- Eenvoudige handelingen: mag via doe-het-zelf of door werknemer(s) met opleidingsattest eenvoudige handelingen
Deze toepassing mag door een aannemer die over een opleidingsattest eenvoudige handelingen beschikt of door een particulier (doe-het-zelver), verwijderd worden indien er geen verhoogd risico op vrijgave van asbestvezels (max. concentratie 0,01 vezels/cm³ - CODEX Art. VI.3-54) ontstaat en de toepassing voorafgaand wordt gefixeerd/bevochtigd. De individuele elementen moeten zonder machinale werktuigen (boormachine, slijpschijf, hogedrukreiniger,...) en zonder breken of gooien een voor een losgemaakt worden en dubbel en luchtdicht verpakt afgevoerd worden naar een erkend afvalpunt (recyclagepark). Daar moeten ze voorzichtig in de container voor asbestafval worden gelegd. Op het recyclagepark worden uitsluitend hechtgebonden asbestmaterialen aanvaard. Niet-hechtgebonden asbestmaterialen kunnen enkel bij een erkend asbestverwijderaar of asbestafvalverwerker worden aangeboden.

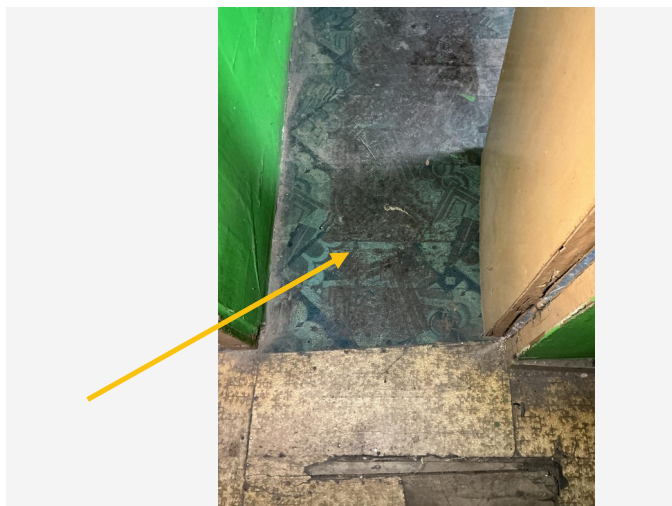
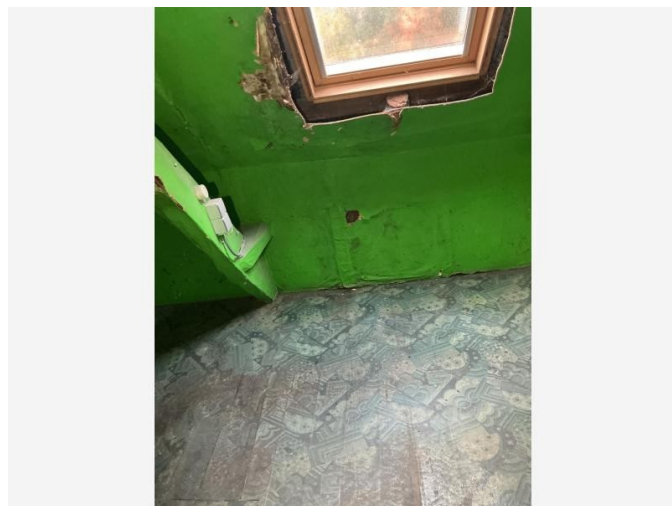
Fiche 17: Vinylvloerzeil verdiep 1

Geen asbest

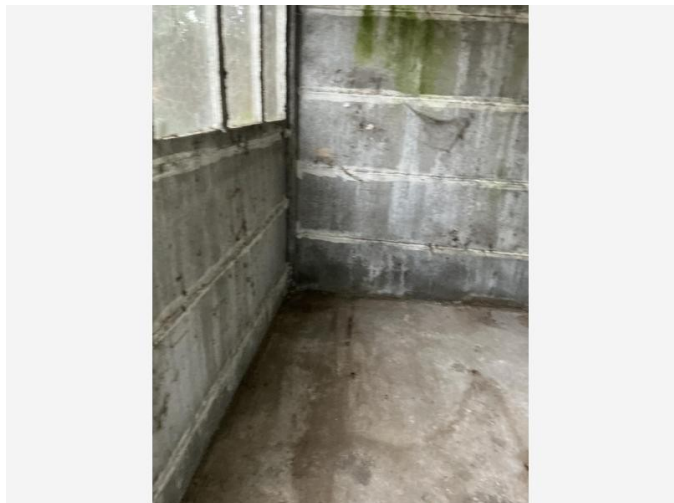
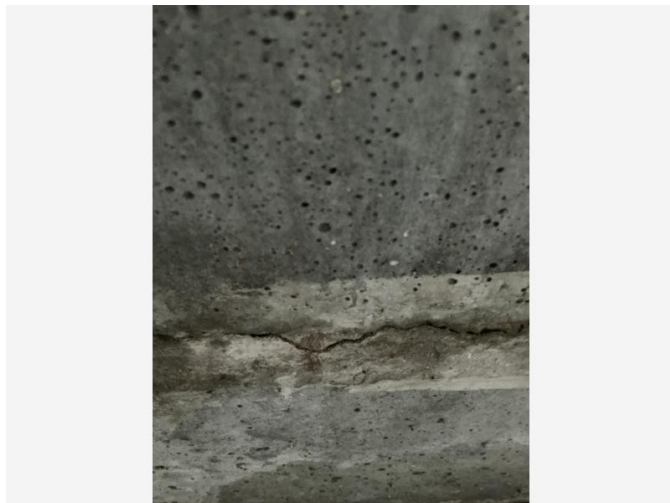
Fiche 18: Smeerlaag in cement (binnen) aan betonpanelen stalling straatkant

Geen asbest

Beschrijving	Smeerlaag in cement (binnen) aan betonpanelen stalling straatkant
Omgeving	Binnen
Primaire drager	Binnenwand
Bindmiddel van materiaal	Cement
Gebondenheid op basis van bindmiddel	Hecht
Hoeveelheid (gewicht - aantal)	<ul style="list-style-type: none">• 1,00 kg - 1 stuk
Totaal gewicht	1,00 kg
Identificatiemethode	Een monstername door de asbestdeskundige met laboanalyse door een asbestlabo.
Destructieve handeling voor identificatie	Nee
Opmerking	De hoeveelheid is een zo nauwkeurig mogelijke opmeting, waar evenwel kleine afwijkingen op mogelijk zijn.

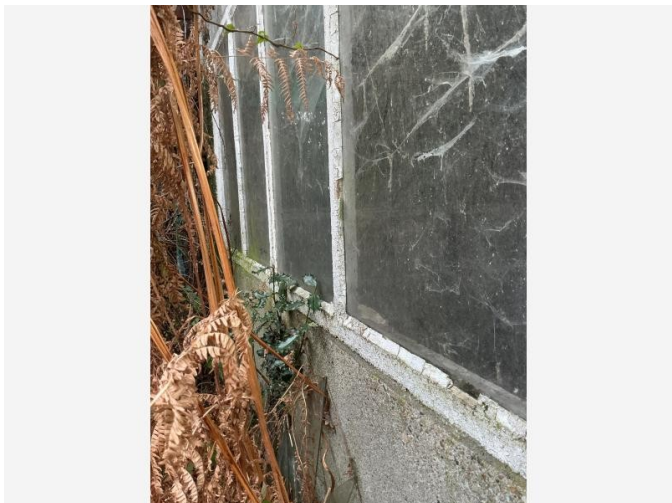
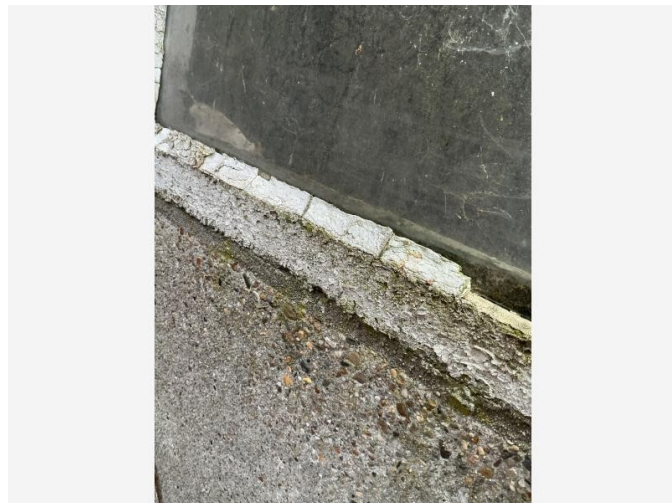
Fiche 20: Mastiek tss glas en raamkader stalling straatkant

Geen asbest

Beschrijving	Mastiek tss glas en raamkader stalling straatkant
Omgeving	Grenst aan binnen- en buitenlucht
Primaire drager	Wandopening verticaal (raam, deur, ...)
Bindmiddel van materiaal	Kitten, mastiek, pasta
Gebondenheid op basis van bindmiddel	Hecht
Hoeveelheid (gewicht - aantal)	<ul style="list-style-type: none">• 0,70 kg - 1 stuk
Totaal gewicht	0,70 kg
Identificatiemethode	Een monstername door de asbestdeskundige met laboanalyse door een asbestlabo.
Destructieve handeling voor identificatie	Nee
Opmerking	<p>De opgegeven volumes zijn slechts schattingen en mogen niet worden gebruikt als maatstaf voor heffingen.</p> <p>De mastiek tussen raamkader en glas van dit raam is asbestverdacht. Er werd staal genomen voor labo-analyse.</p>

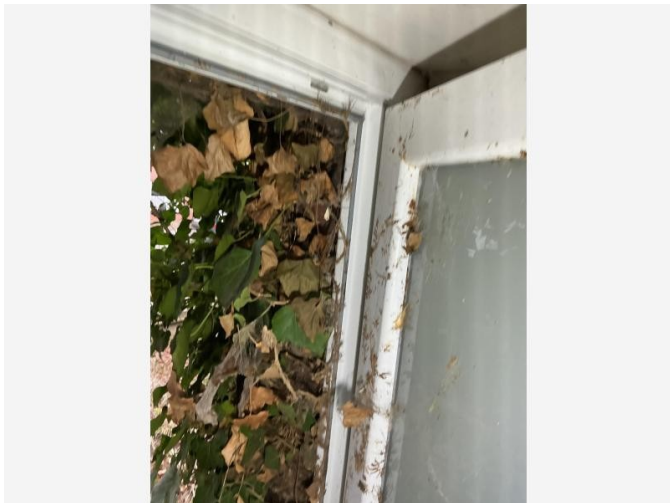
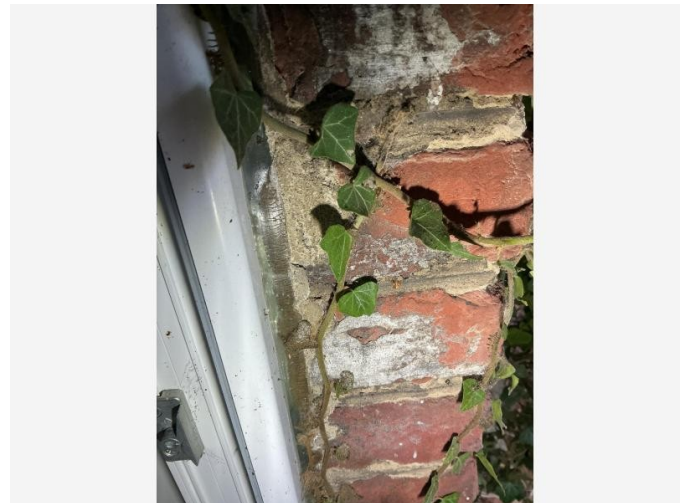
Beschrijving	Notitie	Terug te vinden op plannen
Fiche 24: Ramen met soepele of zonder kit/mastiek	De mastiek/kit tussen glas en raamkader zijn elastisch/soepel of er geen aanwezig. Deze wordt beschouwd als niet asbestverdacht.	Plan 1.3: Verdiep 0
Fiche 25: Onderdak hoofddak	Bij de visuele inspectie van de zolderruimte van het hoofdgebouw werd vastgesteld dat het volledige dak is voorzien van blauw pvc onderdak. Deze is niet asbestverdacht.	-
Fiche 26: Hoofddak staalplaten met dakpanmotief	Het hoofddak is uitgevoerd in staalplaten met dakpannenmotief. Deze zijn niet asbestverdacht.	Plan 1.9: Dak/Buitenschil
