Asbestinventarisatetest

De Leksstraat 5, 9200 Dendermonde

Attestnummer : 20230119-000458.000

Uitgegeven op : 19.01.2023

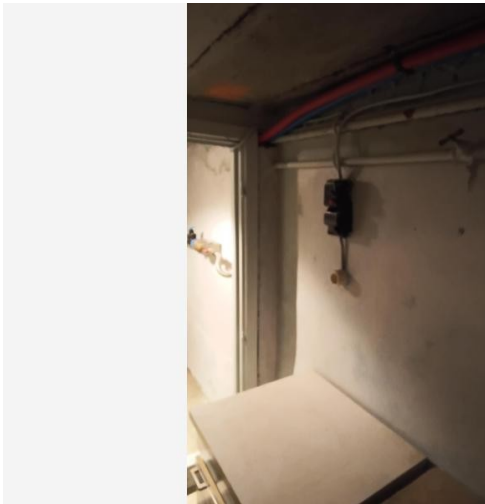
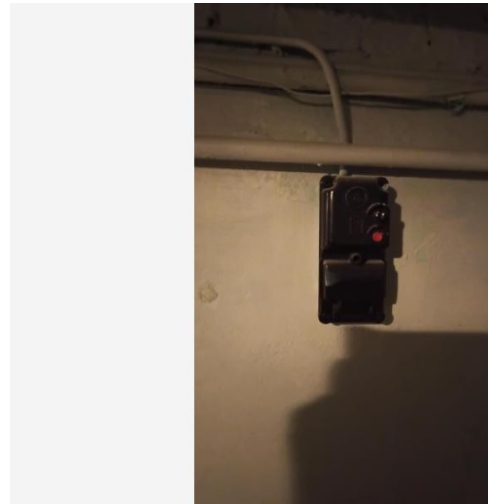
Fiche 1: Bakkeliet schakelmateriaal in kelder en garage

Asbestmateriaal

Het asbestmateriaal valt onder de mijlpaal van 2040.

Eindbeoordeling materiaalrisico	Zeer laag materiaalrisico en/of zeer lage kans op vezelvrijgave
---------------------------------	---

Gebondenheid	Categorie 1: hechtgebonden in oorsprong
Asbestsoort (vezeltype)	Alleen chrysotiel
Asbestconcentratie	Laag (< 50%)
Afschermingsgraad van het gehele materiaal	Geheel of deels (ook) vrij aan de binnenlucht
Toestand van het materiaal	Onbeschadigd, niet verweerd

Beschrijving	Bakkeliet schakelmateriaal in kelder en garage
Omgeving	Binnen
Primaire drager	Communicatie en elektrische infrastructuur en uitrusting
Asbestmateriaal	Plaat, paneel, tablet - Type Bakeliet
Bindmiddel van asbestmateriaal	Kunststof of -hars
Gebondenheid op basis van bindmiddel	Hecht
Hoeveelheid (oppervlakte - dikte - aantal)	• 0,30 m ² - 1,00 cm - 1 stuk
Totaal volume	0,003 m ³
Eenvoudig bereikbaar	Ja
Bevestigingswijze	• Geschroefd

Identificatiemethode	Vaststelling zonder monstername
Destructieve handeling voor identificatie	Nee
Opmerking	In kelder en garage

- Zorg voor een veilig beheer. Vermijd het beschadigen van het asbestmateriaal. Controleer de toestand jaarlijks op wijzigingen.
- Voer bijkomende staalname(s) uit.

- Eenvoudige handelingen: mag via doe-het-zelf of door werknemer(s) met opleidingsattest eenvoudige handelingen
Kan men losschroeven en afvoeren

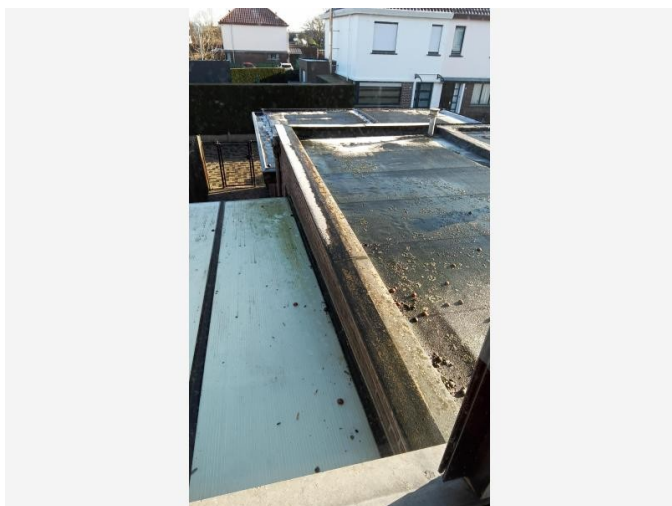
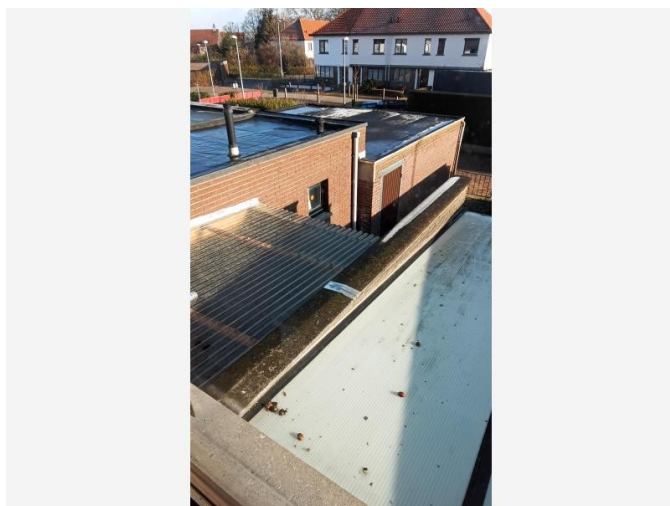
Het asbestmateriaal valt onder de mijlpaal van 2040.

Eindbeoordeling materiaalrisico	Laag materiaalrisico en/of verlaagde kans op vezelvrijgave
---------------------------------	--

Gebondenheid	Categorie 1: hechtgebonden in oorsprong
Asbestsoort (vezeltype)	Alleen chrysotiel
Asbestconcentratie	Laag (< 50%)
Afschermingsgraad van het gehele materiaal	Geheel of deels vrij aan de buitenlucht
Toestand van het materiaal	Licht beschadigd, licht verweerd. Intact materiaal type Pical – asbestboard of categorie III 'gebondenheid'

Beschrijving	Dekstenen asbest
Omgeving	Buiten
Primaire drager	Wand vrijstaand (scheidingsmuur, ...)
Asbestmateriaal	Deksteen, muurkap - Hol
Bindmiddel van asbestmateriaal	Cement
Gebondenheid op basis van bindmiddel	Hecht
Hoeveelheid (oppervlakte - dikte - aantal)	• 2,00 m ² - 4,00 cm - 1 stuk
Totaal volume	0,08 m ³
Eenvoudig bereikbaar	Ja
Bevestigingswijze	<ul style="list-style-type: none">• Los (al dan niet bedekt)• Verlijmd, ingegoten, versmeerd

Identificatiemethode	Vaststelling zonder monstername
Destructieve handeling voor identificatie	Nee

- Zorg voor een veilig beheer. Vermijd het beschadigen van het asbestmateriaal. Controleer de toestand jaarlijks op wijzigingen.
- Voer bijkomende staalname(s) uit.

- Eenvoudige handelingen: mag via doe-het-zelf of door werknemer(s) met opleidingsattest eenvoudige handelingen
Kan men losscheppen en afvoeren

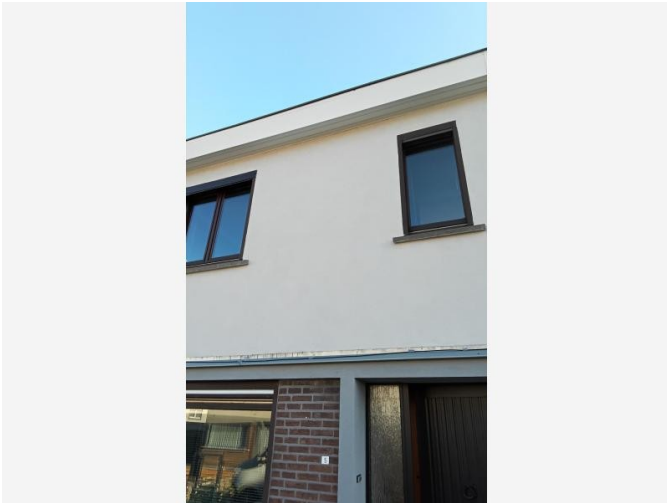
Situeringfoto

Uitgesloten van inspectie

Bouwjaar: 2019

Constructies gebouwd vanaf 2001 moeten niet onderzocht worden

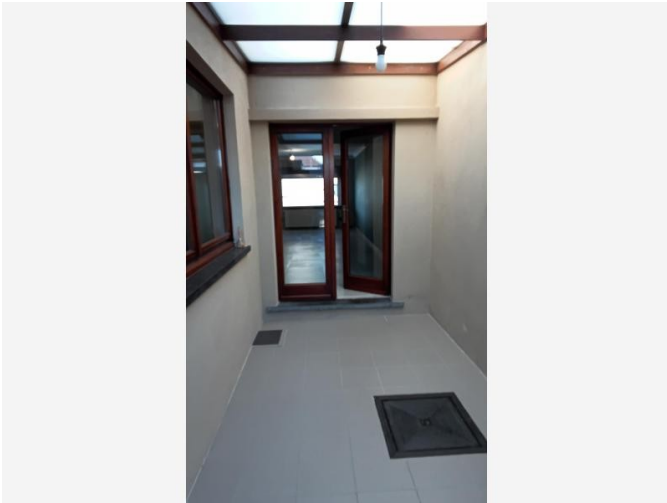
Situeringfoto

Uitgesloten van inspectie

Bouwjaar: 2018

Constructies gebouwd vanaf 2001 moeten niet onderzocht worden

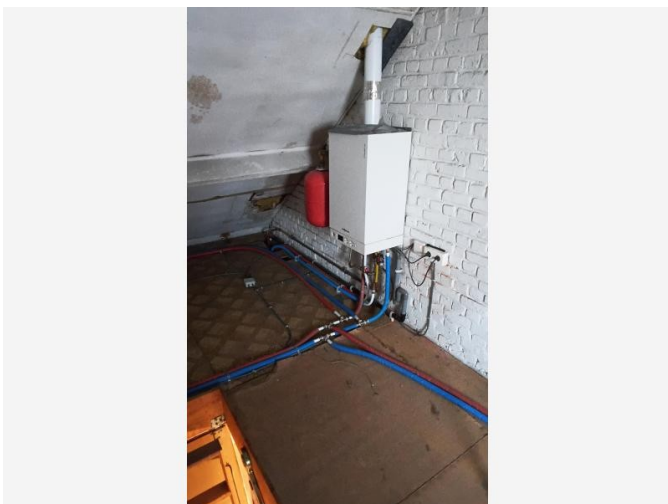
Situeringsfoto

Uitgesloten van inspectie

Bouwjaar: 2018

Constructies gebouwd vanaf 2001 moeten niet onderzocht worden

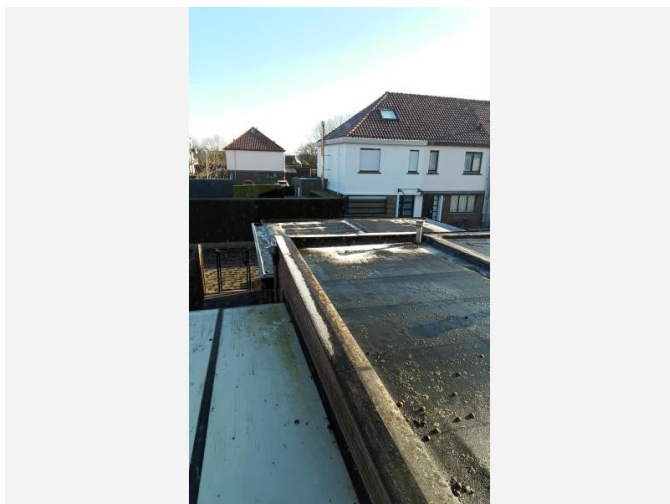
Vrije foto

Roofing is recent vervangen en is niet asbest verdacht

Deskundige kan geen uitspraak doen over onderliggende lagen

Identificatiemethode	Redelijk vermoeden
Primaire drager	Plat dak
(Asbest)materiaal	Dak- en gevelbekleding - Roofing
Bindmiddel	Bitumen (roofing, teer, asfalt)
Gebondenheid bindmiddel	Hecht

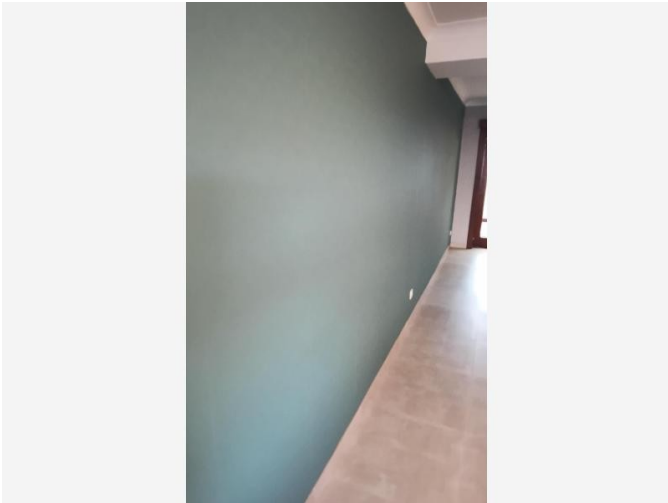
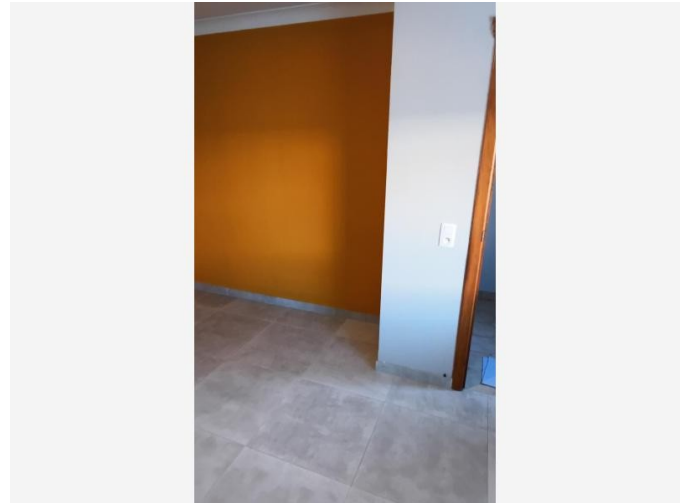
Geen asbest

#	Type	Referentie	Resultaat
7.1	Mengmonster	230117 lek mur	Geen asbest

Beschrijving	Bezetting wand
Omgeving	Binnen
Primaire drager	Binnenwand
Bindmiddel van materiaal	Gips - kalk

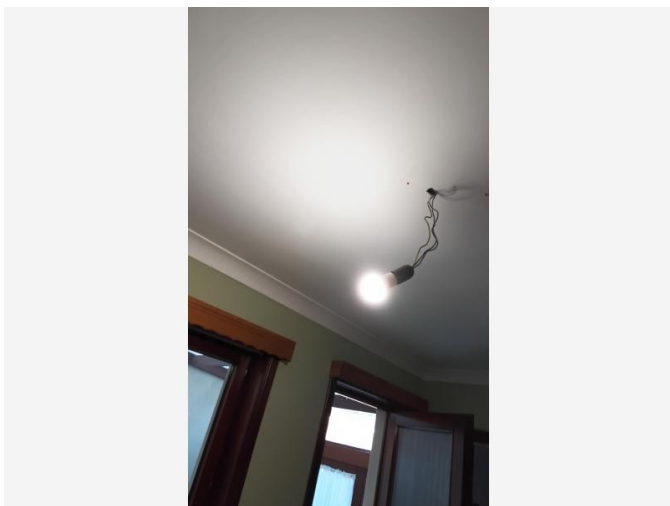
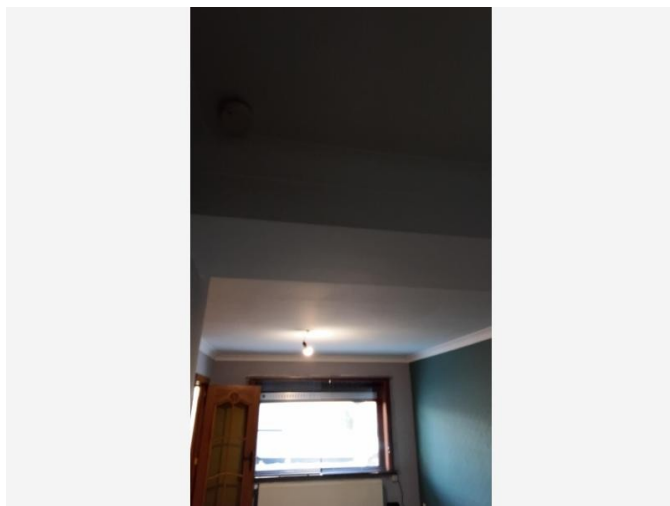
Geen asbest

Beschrijving	Gyproc plafonds
Omgeving	Binnen
Identificatiemethode	Vaststelling zonder monsternamen
Destructieve handeling voor identificatie	Nee
Opmerking	Gyproc bevat geen asbest

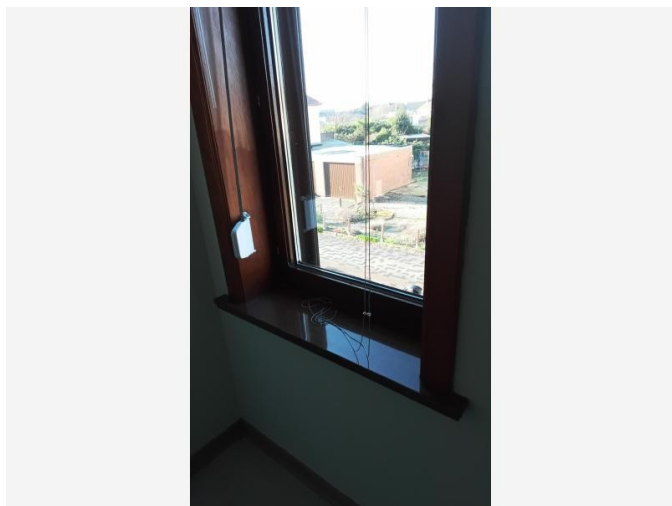
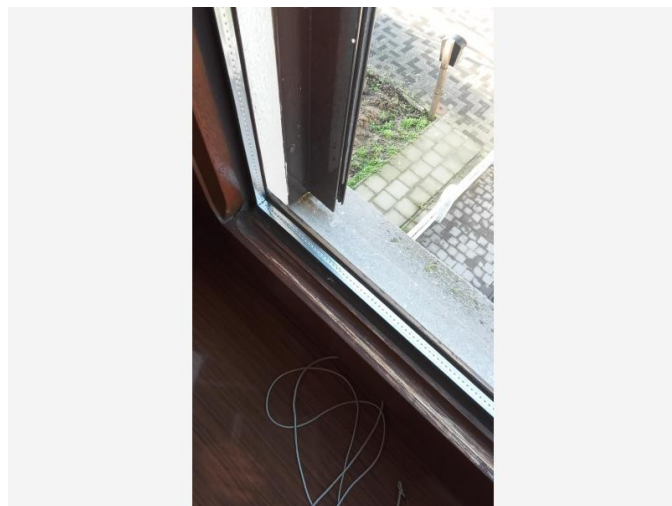
Fiche 9: Kit ramen

Geen asbest

Beschrijving	Kit ramen
Omgeving	Buiten
Identificatiemethode	Vaststelling zonder monsternamen
Destructieve handeling voor identificatie	Nee

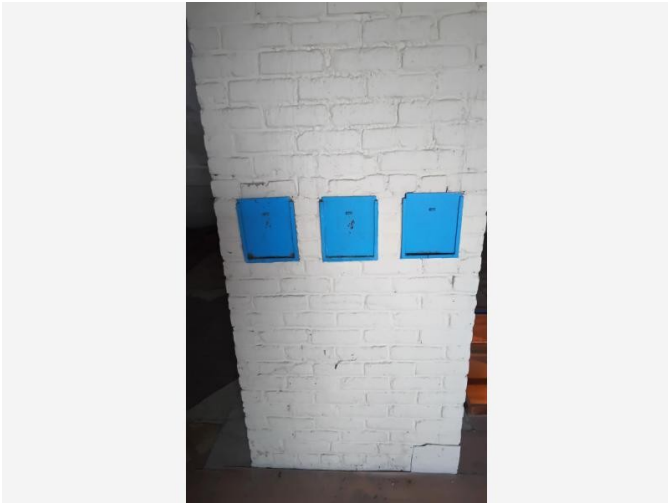
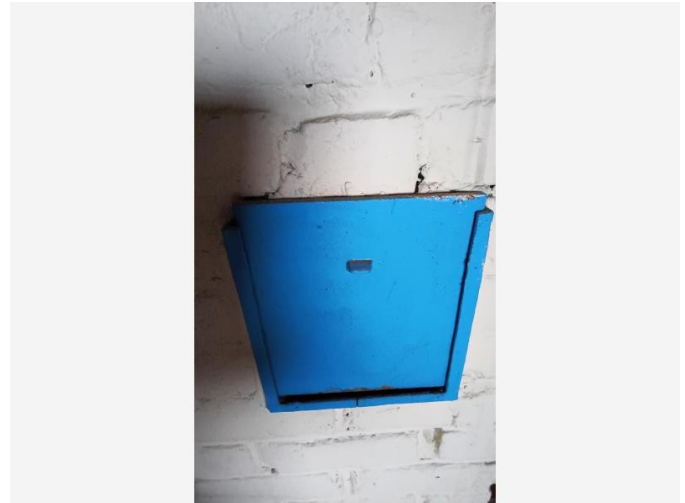
Geen asbest

Beschrijving	Schouw Luik metaal
Omgeving	Binnen
Identificatiemethode	Vaststelling zonder monsternamen
Destructieve handeling voor identificatie	Nee

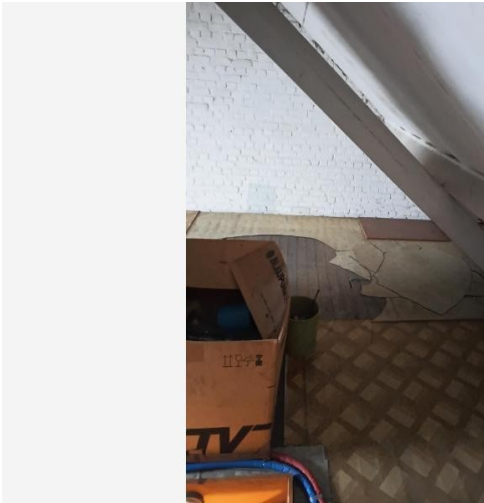
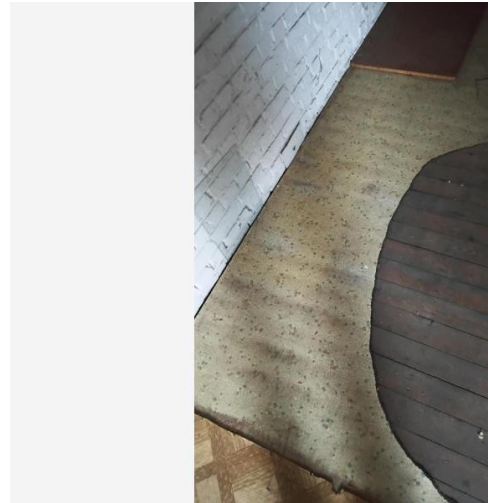
Geen asbest

#	Type	Referentie	Resultaat
11.1	Puntmonster	230117 lek lino beige	Geen asbest

Beschrijving	Lino zolder
Omgeving	Binnen
Primaire drager	Vloer
Bindmiddel van materiaal	Kunststof of -hars

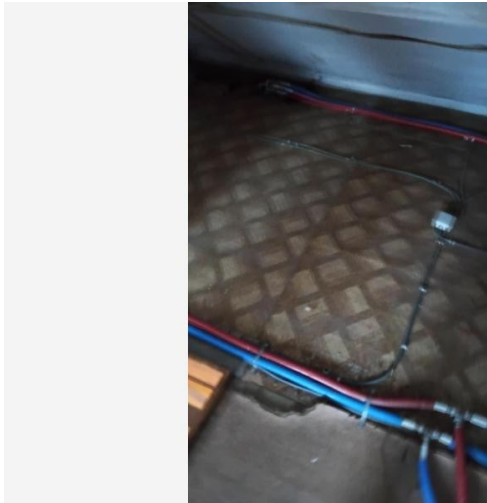
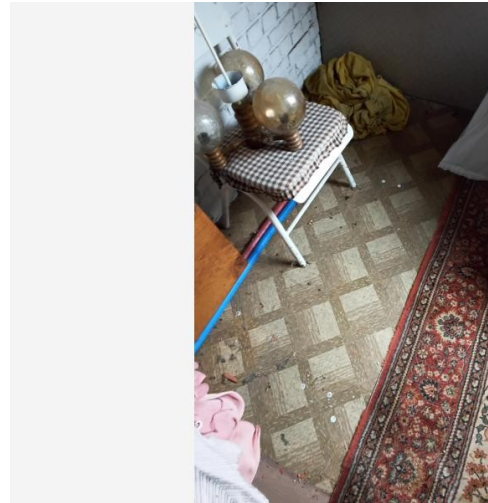
Geen asbest

#	Type	Referentie	Resultaat
12.1	Puntmonster	230117 lek lino vierkant	Geen asbest

Beschrijving	Lino zolder 2
Omgeving	Binnen
Primaire drager	Vloer
Bindmiddel van materiaal	Kunststof of -hars
