# Asbestinventarisatetest

Diepestraat 5, 9300 Aalst

Attestnummer : 20260710-000265.000

**Niet-asbestveilig**

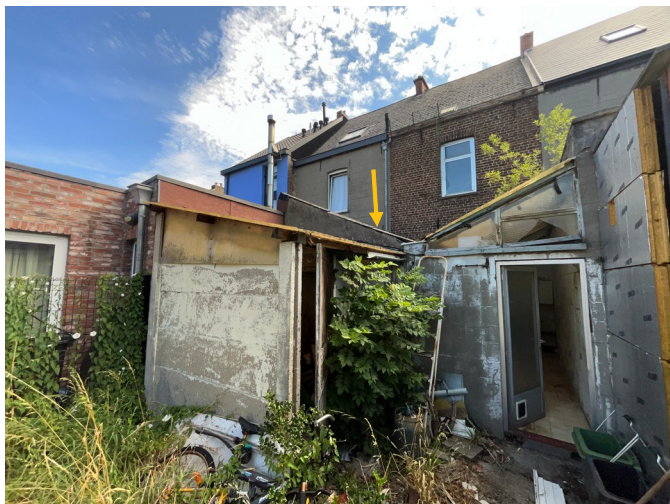
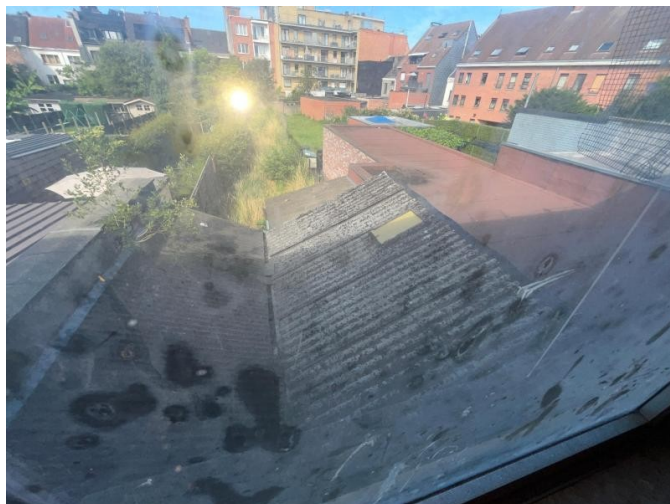
| Eindbeoordeling materiaalrisico | Verhoogd materiaalrisico en/of verhoogde kans op vezelvrijgave |

| Gebondenheid | Categorie 1: hechtgebonden in oorsprong |
| Asbestsoort (vezeltype) | Crocidoliet aanwezig |
| Asbestconcentratie | Laag (< 50%) |
| Afschermingsgraad van het gehele materiaal | Geheel of deels vrij aan de buitenlucht, maar geen contact met binnenlucht |
| Toestand van het materiaal | Matig beschadigd, matig verweerd |

| Beschrijving | Golfplaten cement |
| Hoeveelheid (oppervlakte - aantal) | • 12,50 m <sup>2</sup> - 1 stuk |
| Identificatiemethode | <p>De asbestdeskundige beoordeelt het materiaal als asbestverdacht en dus asbesthoudend, en dit zonder monstername.</p> <p>Motivatie: Er is een onderzoeksbeperking die monstername verhindert.</p> |

Het asbestmateriaal valt onder de mijlpaal van 2034.

Verwijderen

- Zorg voor een veilig beheer. Vermijd het beschadigen van het asbestmateriaal. Controleer de toestand jaarlijks op wijzigingen.
- Hemelwater dat afspoelt van asbestcement daken of gevels kan asbestdeeltjes bevatten. Gebruik het enkel voor gesloten circuits (bv. spoelen toiletten). Reinig na het vervangen van het dak of de gevel de dakgoten en regenwaterput of -ton om asbesthoudend sediment of slib te verwijderen
- Voer bijkomende staalname(s) uit.

- Eenvoudige handelingen: mag via doe-het-zelf of door werknemer(s) met opleidingsattest eenvoudige handelingen  
De materialen dienen zoveel mogelijk in één geheel verwijderd te worden, zonder deze te breken. De golfplaten worden voorzichtig losgeschroefd en omzichtig in de daarvoor voorziene container gedeponneerd. Om de binding van de toepassing te bevorderen tijdens de verwijdering is het aangeraden de coating in te sproeien met een fixatiemiddel onder lage druk (bv een haarlak met handpompje)

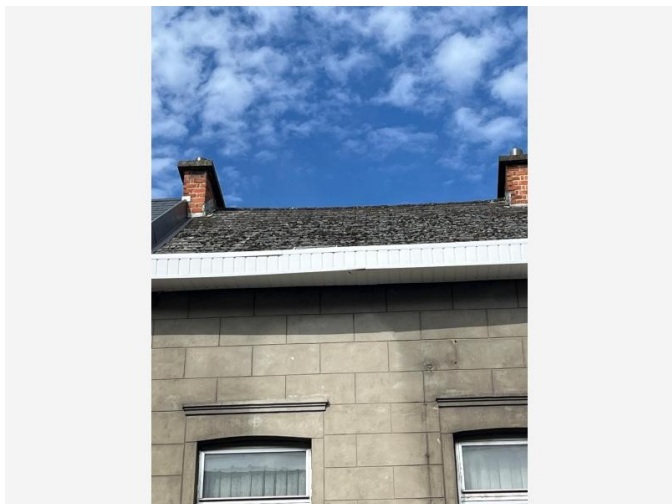
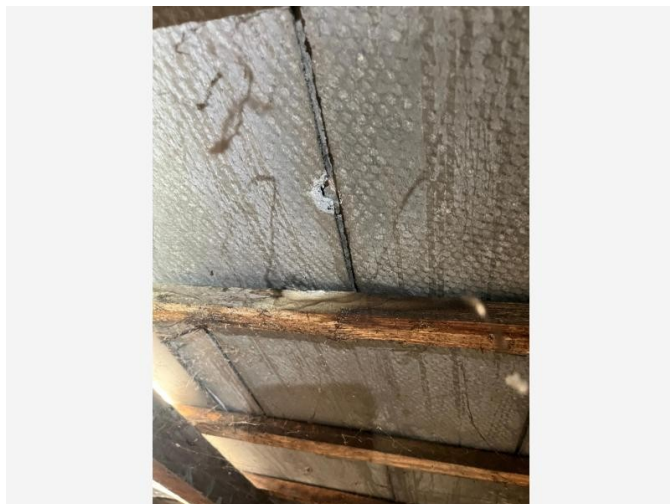
| Eindbeoordeling materiaalrisico | Verhoogd materiaalrisico en/of verhoogde kans op vezelvrijgave |

| Asbestsoort (vezeltype) | Alleen chrysotiel aanwezig |
| Toestand van het materiaal | Matig beschadigd, matig verweerd |

| # | Type | Referentie | Resultaat |
|---|---|---|---|
| 2.1 | Puntmonster | L1 | Chrysotiel |

| Beschrijving | Leien dak |
| Hoeveelheid (oppervlakte - aantal) | • 55,00 m <sup>2</sup> - 1 stuk |

Het asbestmateriaal valt onder de mijlpaal van 2034.

Verwijderen

- Zorg voor een veilig beheer. Vermijd het beschadigen van het asbestmateriaal. Controleer de toestand jaarlijks op wijzigingen.
- Hemelwater dat afspoelt van asbestcement daken of gevels kan asbestdeeltjes bevatten. Gebruik het enkel voor gesloten circuits (bv. spoelen toiletten). Reinig na het vervangen van het dak of de gevel de dakgoten en regenwaterput of -ton om asbesthoudend sediment of slib te verwijderen

- Eenvoudige handelingen: mag via doe-het-zelf of door werknemer(s) met opleidingsattest eenvoudige handelingen  
De materialen dienen zoveel mogelijk in één geheel verwijderd te worden, zonder deze te breken. De leien worden voorzichtig losgeschroefd en omzichtig in de daarvoor voorziene container gedeponeerd. Om de binding van de toepassing te bevorderen tijdens de verwijdering is het aangeraden de coating in te sproeien met een fixatiemiddel onder lage druk (bv een haarlak met handpompje)

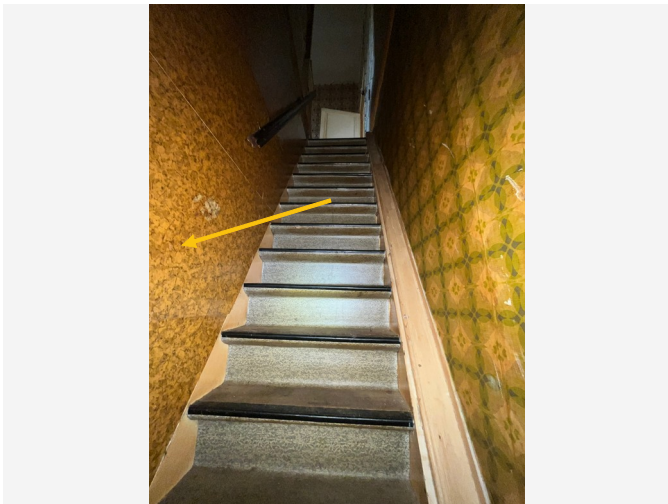
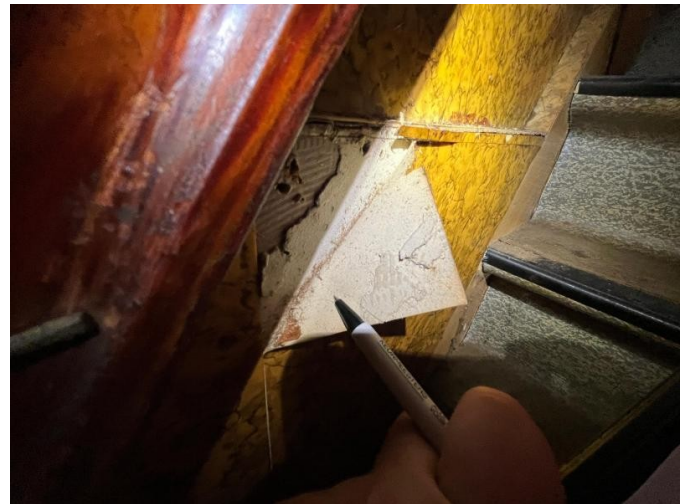
| Eindbeoordeling materiaalrisico | Verhoogd materiaalrisico en/of verhoogde kans op vezelvrijgave |

| Gebondenheid | Categorie 2: niet-hechtgebonden met matrix |
| Asbestsoort (vezeltype) | Alleen chrysotiel aanwezig |
| Asbestconcentratie | Hoog ( $\geq 50\%$ ) |
| Toestand van het materiaal | Licht beschadigd, licht verweerd. Intacte calciumsilicaatplaat of materiaal met categorie 3-gebondenheid |

| # | Type | Referentie | Resultaat |
|---|---|---|---|
| 3.1 | Puntmonster | VIN1 | Chrysotiel |

| Beschrijving | Vinyl wandbekleding |
| Opmerking | De wand in de trappenhal van het gelijkvloers naar de eerste verdieping is afgewerkt met een vinyl zeil. |

Het asbestmateriaal valt onder de mijlpaal van 2034.

Verwijderen

- Zorg voor een veilig beheer. Vermijd het beschadigen van het asbestmateriaal. Controleer de toestand jaarlijks op wijzigingen.
- Scherm in afwachting van verwijdering het asbestmateriaal af van luchtstromingen en verstoring: bijvoorbeeld door het te verpakken, te fixeren, af te dekken, signalisatie - afbakening aan te brengen, ...

- Hermetische zone (erkend asbestverwijderaar)  
Het zeil is verlijmd aan de onderzijde tegen de muur. Hierdoor is het niet mogelijk om de kartonnen asbesthoudende onderlaag te verwijderen zonder vezelvrijgave. Het is de asbestverwijderaar die de juiste verwijderingsmethode zal vastleggen.

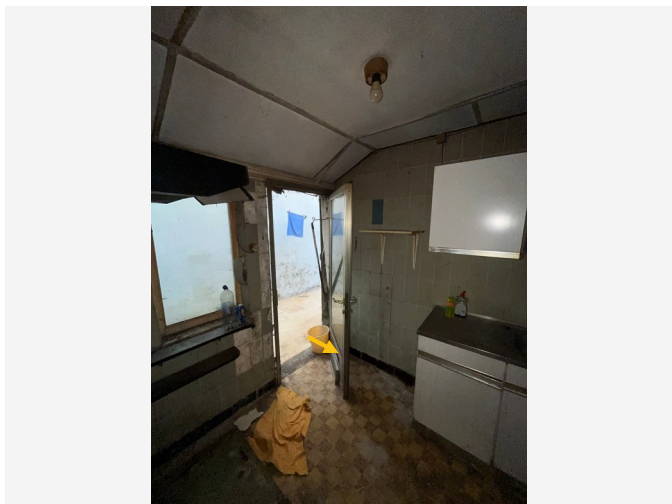
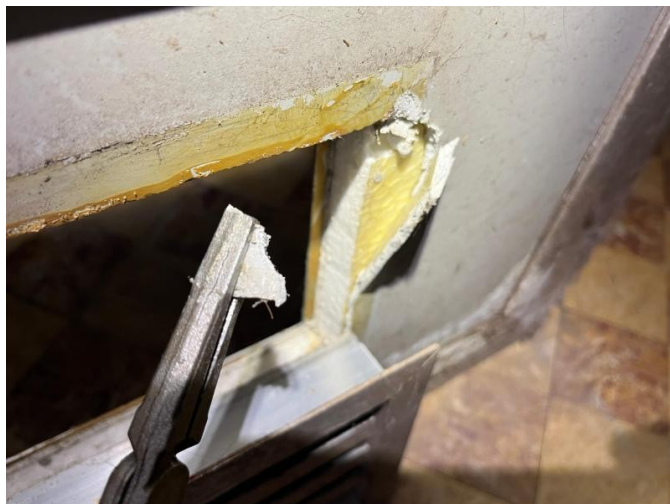
| Eindbeoordeling materiaalrisico | Verhoogd materiaalrisico en/of verhoogde kans op vezelvrijgave |

| Asbestsoort (vezeltype) | Alleen chrysotiel aanwezig |
| Toestand van het materiaal | Matig beschadigd, matig verweerd |

| # | Type | Referentie | Resultaat |
|---|---|---|---|
| 4.1 | Puntmonster | GLASAL1 | Chrysotiel |

| Beschrijving | Glasal in schrijnwerk |
| Opmerking | Glasal werd aangetroffen in schrijnwerk van de keukendeur naar de veranda alsook in de achterdeur van de veranda. Deskundige heeft vastgesteld dat in de voordeur het plaatmateriaal van aluminium is. |

Het asbestmateriaal valt onder de mijlpaal van 2040.

Verwijderen

- Zorg voor een veilig beheer. Vermijd het beschadigen van het asbestmateriaal. Controleer de toestand jaarlijks op wijzigingen.

- Eenvoudige handelingen: mag via doe-het-zelf of door werknemer(s) met opleidingsattest eenvoudige handelingen  
De materialen dienen zoveel mogelijk in één geheel verwijderd te worden, zonder deze te breken. Dit kan door het glasalhoudende schrijnwerk in zijn geheel te verwijderen en omzichtig in de daarvoor voorziene container gedeponeerd. Om de binding van de toepassing te bevorderen tijdens de verwijdering is het aangeraden de mastiek in te sproeien met een fixatiemiddel onder lage druk (bv een haarlak met handpompje)

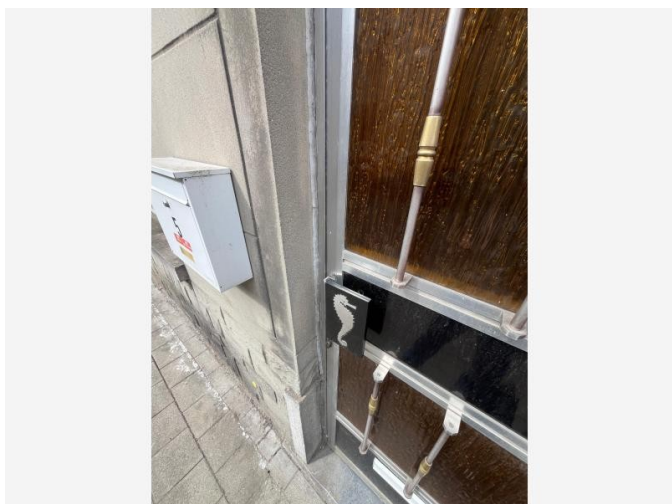
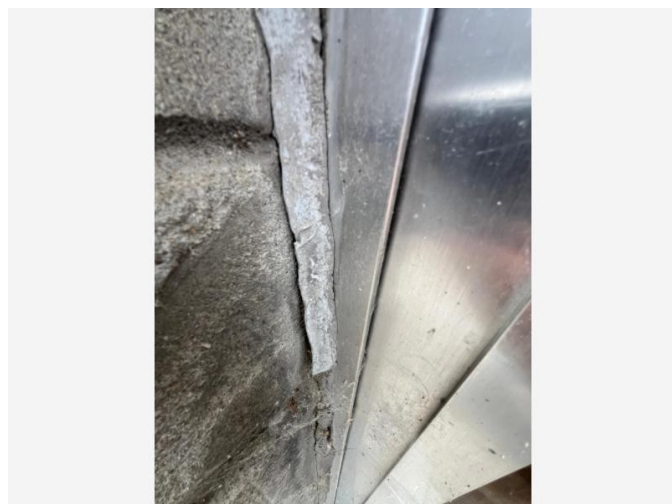
# Fiche 9: Afdichtingsmateriaal tussen schrijnwerk en gevel

| Opmerking | Mastiek werd aangetroffen tussen het glas en schrijnwerk alsook tussen het schrijnwerk en de gevels. |

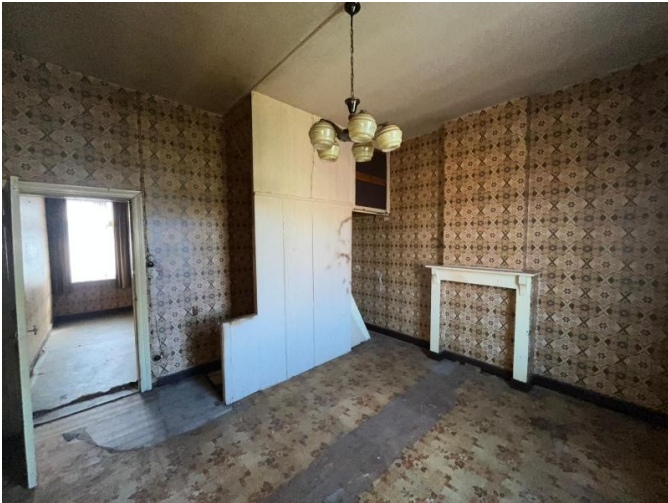
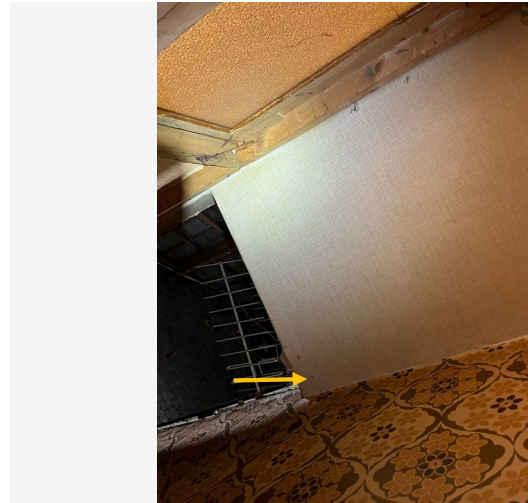
## Fiche 12: Pleisterwerk plafond

Geen asbest

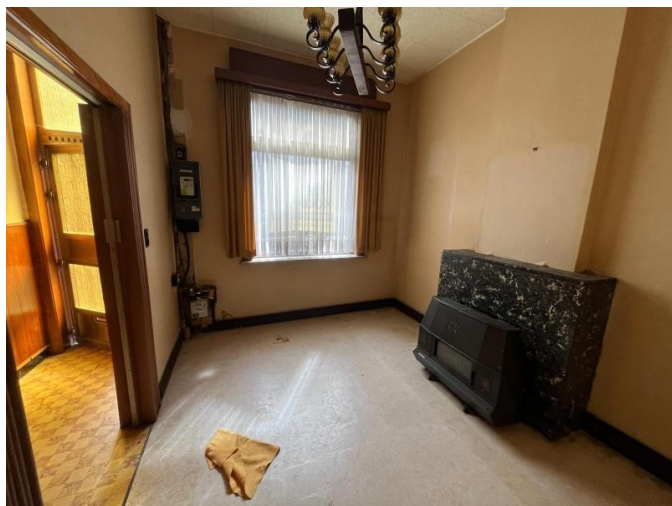
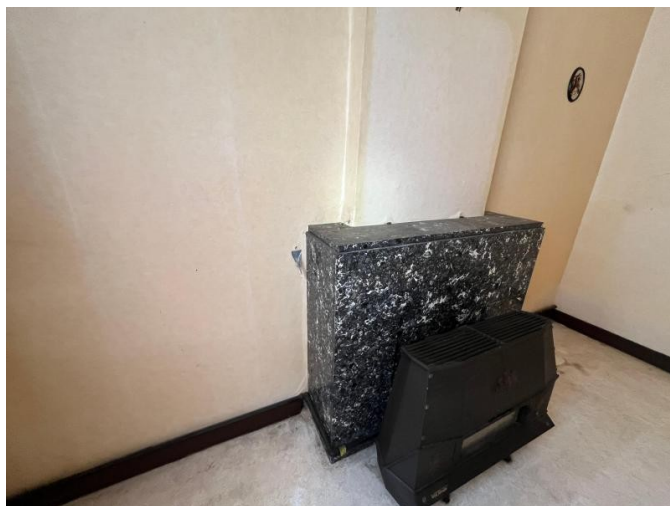
## Fiche 13: Pleisterwerk muren

Geen asbest
