# Asbestinventarisatetest

Ravensveld 18, 1745 Opwijk

Attestnummer : 20260622-000083.000

## Zone 1: Hoofdgebouw

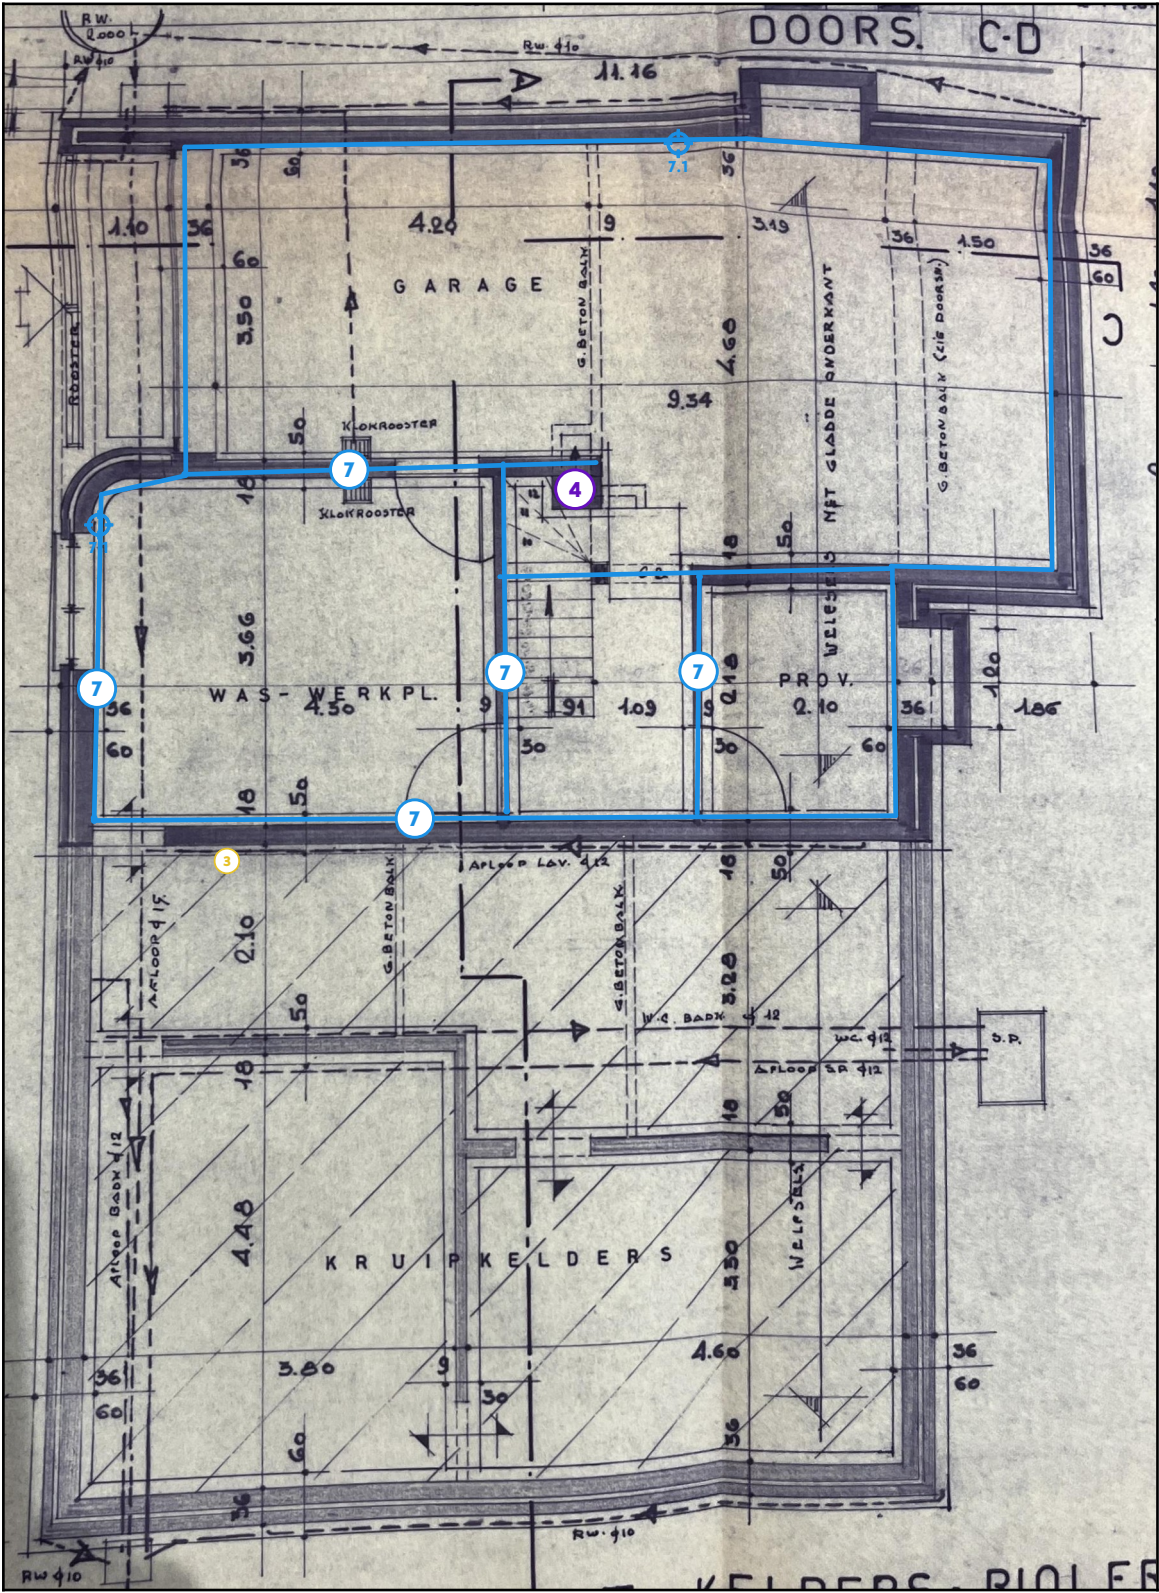
# Plan 1.1: Kelder

| 3. Elektrische componenten in bakeliet | Asbestmateriaal | Zorgvuldig beheren |
| 4. Schoorsteen rookgaskanaal - beoordeling | Beperking | - |

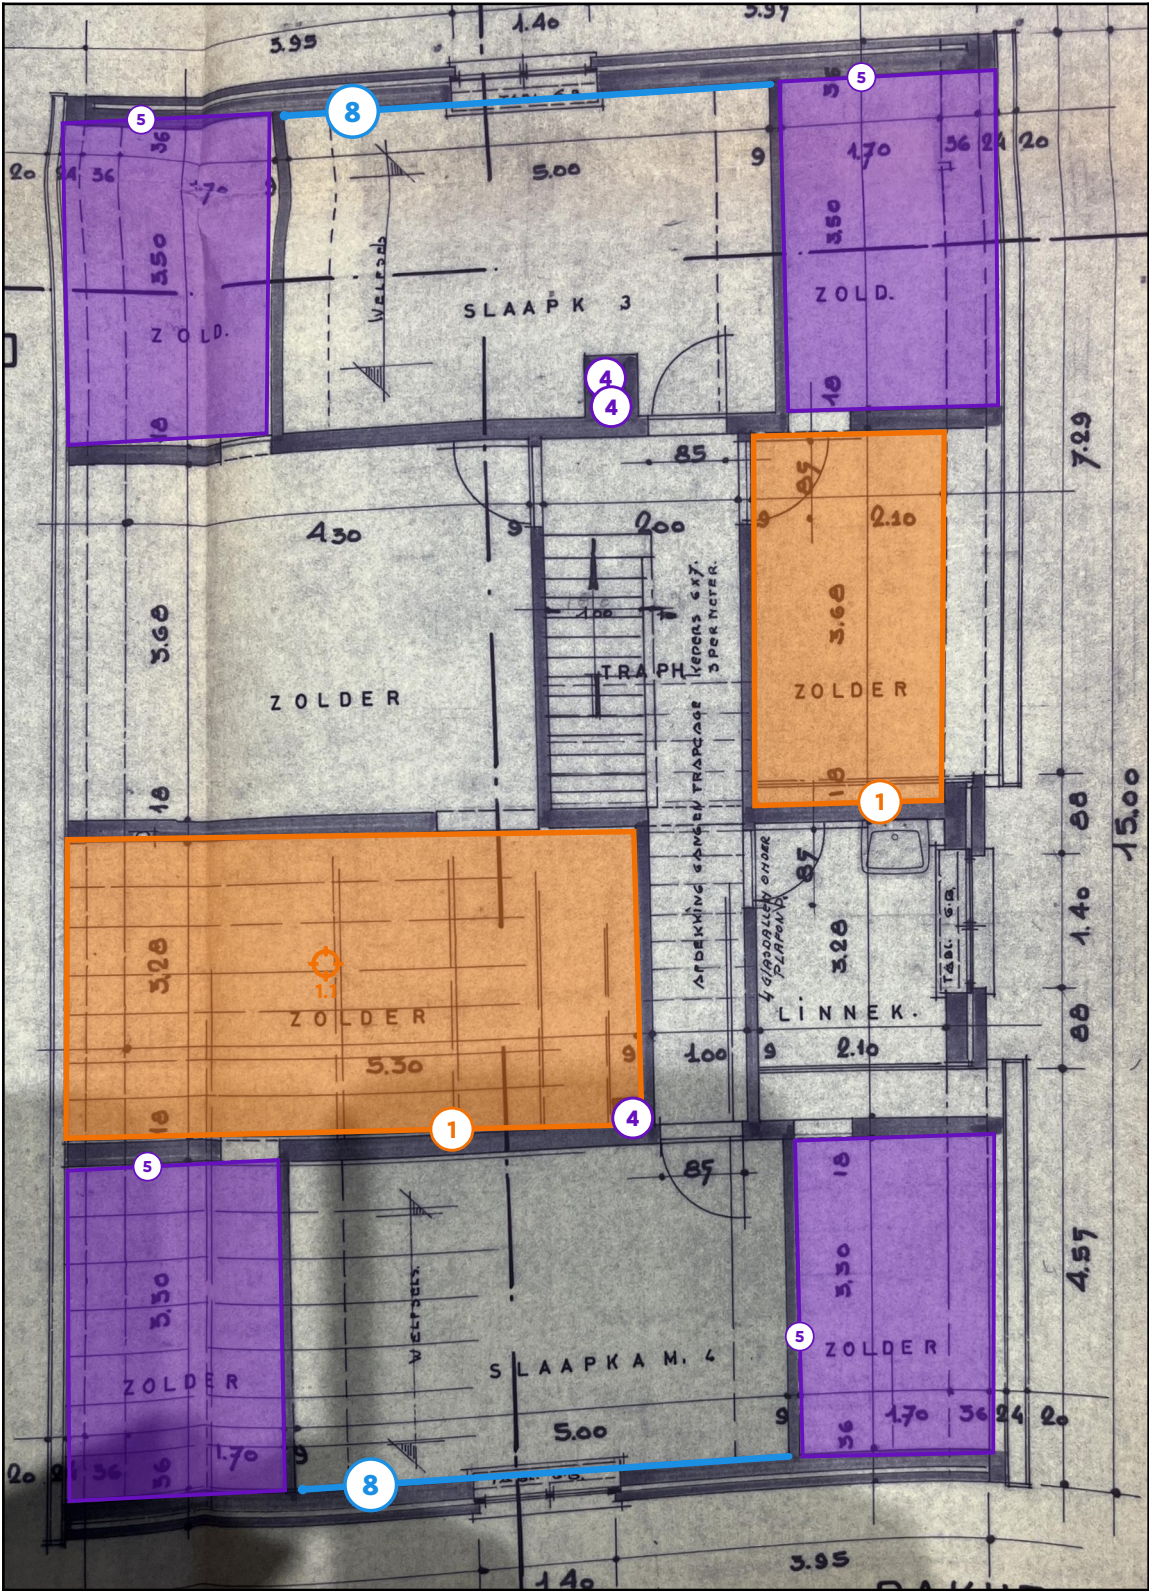
# Plan 1.4: Eerste verdieping

| 1. Vloerzeil | Asbestmateriaal | <a href="#">Verwijderen</a> |
| 4. Schoorsteen rookgaskanaal - beoordeling | Beperking | - |
| 5. Kruipzolders | Beperking | - |

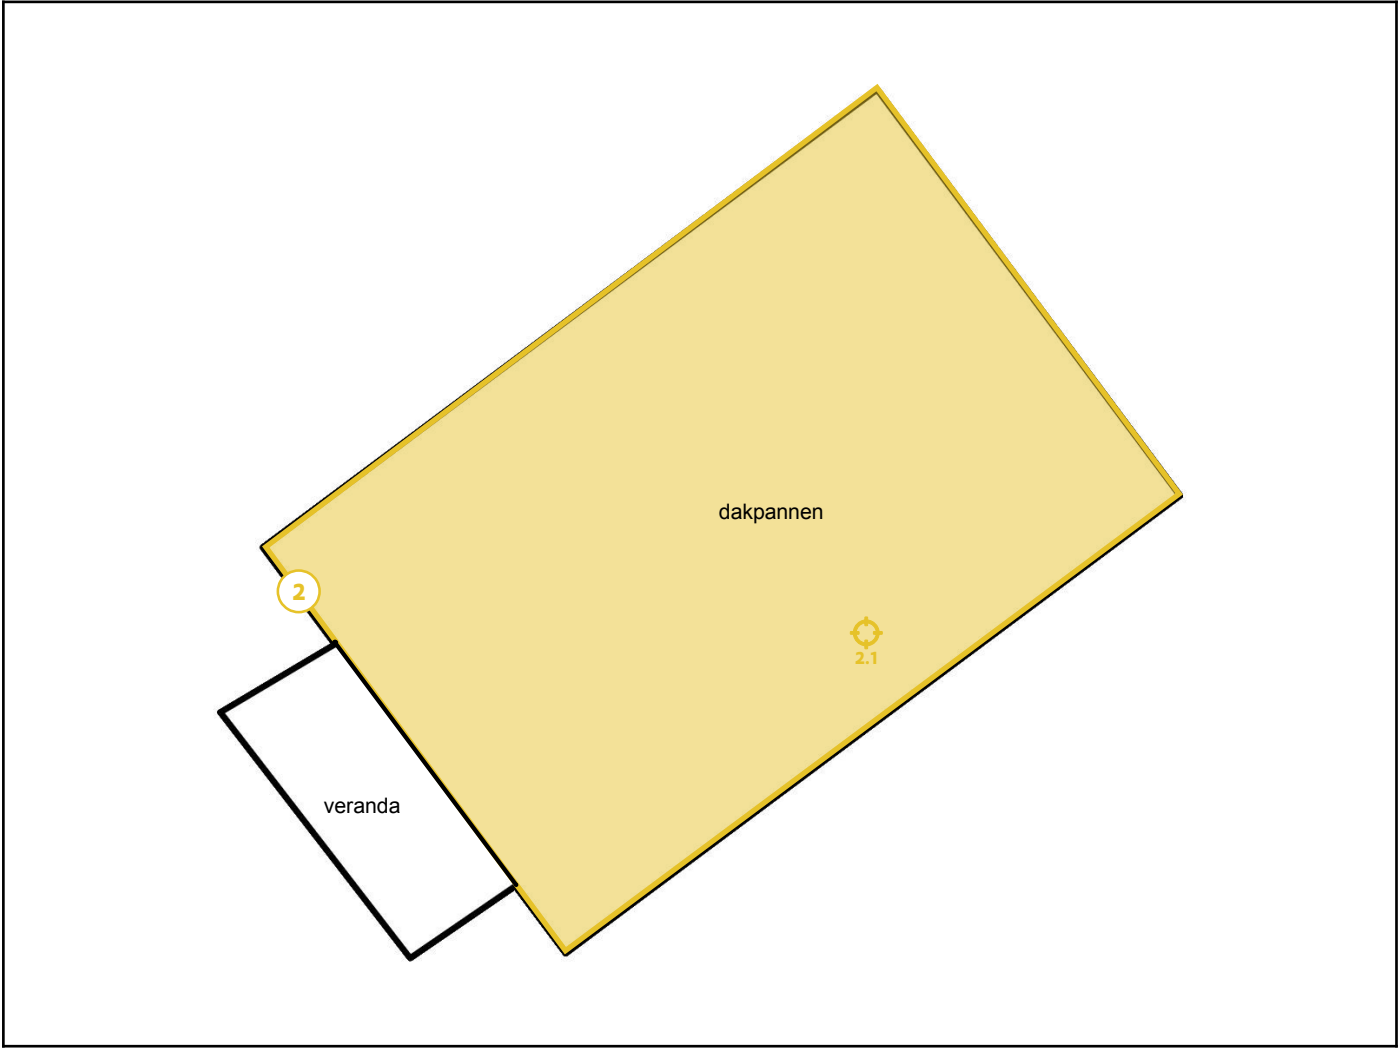
# Plan 1.5: Dakbedekking

| Beschrijving | Type | Actie |
|---|---|---|
| 2. Materialen onder de dakbedekking (onderdak, ...) | Asbestmateriaal | Zorgvuldig beheren |

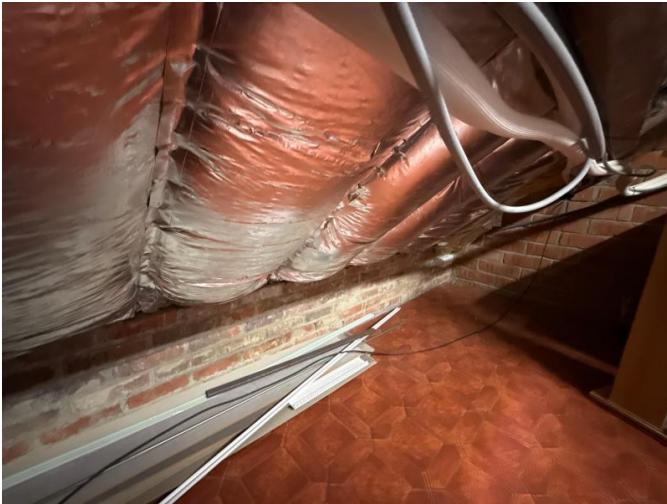
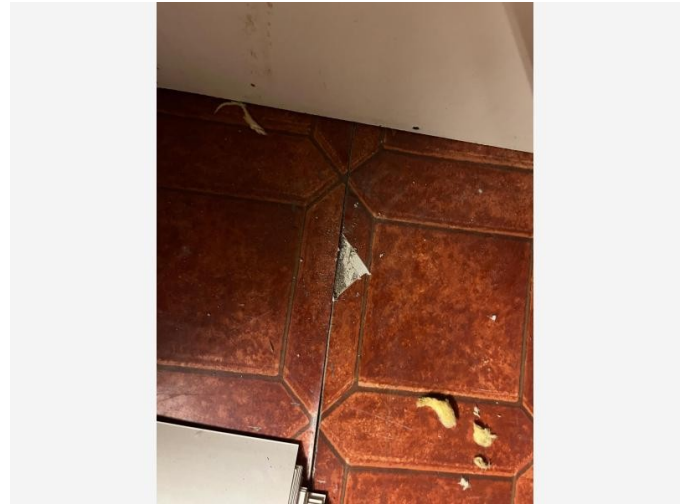
Het asbestmateriaal valt onder de mijlpaal van 2034.

Verwijderen

- Hermetische zone (erkend asbestverwijderaar)  
De onderliggende kartonnen laag van het vloerzeil is verlijmd. Deze kan niet losgemaakt worden zonder het risico op vezelvrijgave van het vloerzeil bij het losmaken. Dit kan enkel in een hermetische zone door een erkend asbestverwijderaar worden verwijderd.

| Eindbeoordeling materiaalrisico | Verhoogd materiaalrisico en/of verhoogde kans op vezelvrijgave |

| Gebondenheid | Categorie 2: niet-hechtgebonden met matrix |
| Asbestsoort (vezeltype) | Alleen chrysotiel aanwezig |
| Asbestconcentratie | Hoog ( $\geq 50\%$ ) |
| Toestand van het materiaal | Licht beschadigd, licht verweerd. Intacte calciumsilicaatplaat of materiaal met categorie 3-gebondenheid |

| # | Type | Referentie | Resultaat |
|---|---|---|---|
| 1.1 | Puntmonster | VIN1 | Chrysotiel |

| Opmerking | Het is mogelijk dat onder de nieuwe laminaat nog oude restanten aanwezig zijn van het vloerzeil. Dit kon niet uitgesloten worden zonder een destructief onderzoek. Het is aangewezen wanneer deze komen bloot te liggen hier verder onderzoek naar te laten uitvoeren. Ook de onderliggende lijmlagen kunnen asbesthoudend zijn, ook deze konden niet apart worden bemonsterd tijdens het plaatsbezoek. |

- Zorg voor een veilig beheer. Vermijd het beschadigen van het asbestmateriaal. Controleer de toestand jaarlijks op wijzigingen.

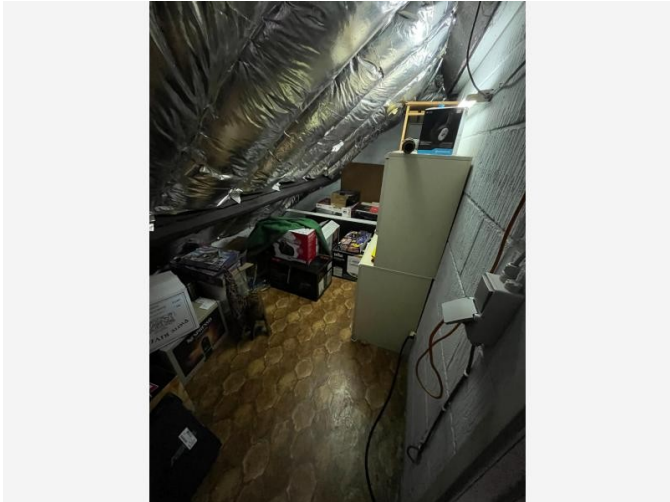
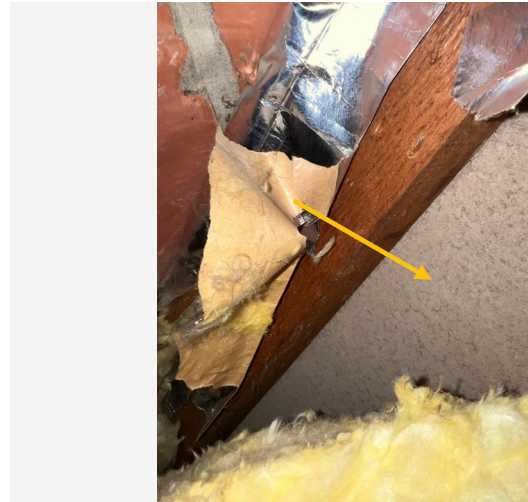
## Fiche 2: Materialen onder de dakbedekking (onderdak, ...)

Het asbestmateriaal valt onder de mijlpaal van 2040.

Zorgvuldig beheren

| Eindbeoordeling materiaalrisico | Zeer laag materiaalrisico en/of zeer lage kans op vezelvrijgave |

| Gebondenheid | Categorie 1: hechtgebonden in oorsprong |
| Asbestconcentratie | Laag (< 50%) |
| Toestand van het materiaal | Onbeschadigd, niet verweerd |

| # | Type | Referentie | Resultaat |
|---|---|---|---|
| 2.1 | Puntmonster | MENU1 | Chrysotiel |

- Zorg voor een veilig beheer. Vermijd het beschadigen van het asbestmateriaal. Controleer de toestand jaarlijks op wijzigingen.

- Eenvoudige handelingen: mag via doe-het-zelf of door werknemer(s) met opleidingsattest eenvoudige handelingen  
De materialen dienen zoveel mogelijk in één geheel verwijderd te worden, zonder deze te breken. De menuserite panelen dienen voorzichtig en omzichtig losgemaakt en in de daarvoor voorziene container gedeponeerd te worden. Om de binding van de toepassing te bevorderen tijdens de verwijdering is het aangeraden de coating in te sproeien met een fixatiemiddel onder lage druk (bv een haarlak met handpompje)

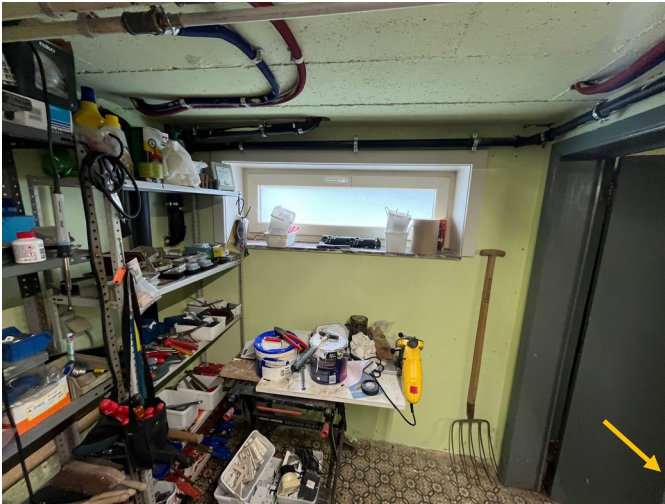
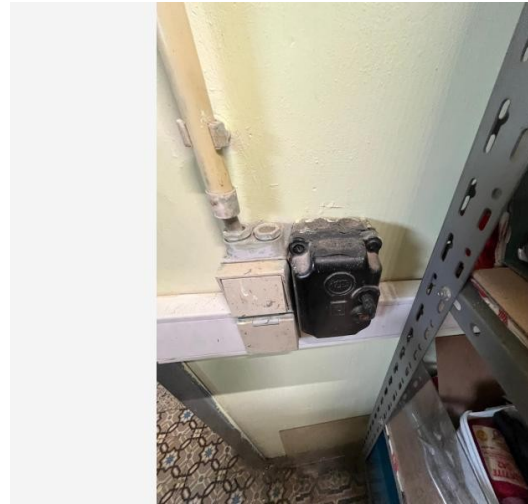
Het asbestmateriaal valt onder de mijlpaal van 2040.

Zorgvuldig beheren

| Eindbeoordeling materiaalisico | Laag materiaalisico en/of verlaagde kans op vezelvrijgave |

| Asbestsoort (vezeltype) | Crocidoliet aanwezig |
| Toestand van het materiaal | Onbeschadigd, niet verweerd |

| Opmerking | <p>Als deskundige hebben wij niet geverifieerd dat het materiaal bakeliet betreft of harde PVC. Bakeliet wordt door ons beschouwd als een asbestverdachte toepassing, aangezien het in veel gevallen asbesthoudend is. We hebben echter geen staalname uitgevoerd om de functionaliteit van de bakelieten toepassingen niet in gevaar te brengen. De bakelieten componenten werden aangetroffen in de garage.</p> |

- Zorg voor een veilig beheer. Vermijd het beschadigen van het asbestmateriaal. Controleer de toestand jaarlijks op wijzigingen.

- Eenvoudige handelingen: mag via doe-het-zelf of door werknemer(s) met opleidingsattest eenvoudige handelingen  
Bakeliet kan altijd asbest bevatten.

Vermijd breken tijdens verwijderen van asbesttoepassing.

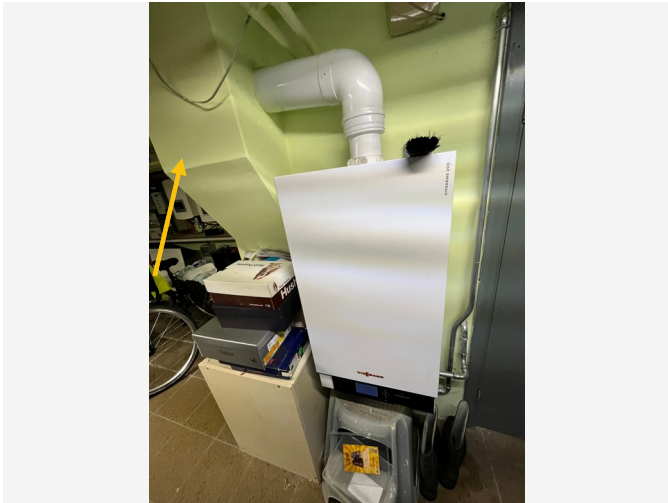
#### Tijdelijke beperking

**Reden:** Het te onderzoeken materiaal situeert zich hoger dan 3,50 m te rekenen vanaf een veilige ondergrond

**Uitleg van de asbestdeskundige:** Het rookgaskanaal is niet beoordeeld. Aan de binnenzijde is de kachel aangesloten of geen inspectiebaar aanwezig. Aan de buitenzijde is het hoger dan 3,5 meter om de schoorsteen te inspecteren. Het is niet zichtbaar of er een asbestverdacht rookgaskanaal aanwezig is in de schoorsteen. Conform ons inspectieprotocol mogen wij een beperking inroepen voor hoogtes hoger dan 3,5 m. Indien men dit wil laten onderzoeken, dient er een nieuwe afspraak gemaakt te worden en moet er een hoogwerker voorzien worden, evenals iemand die bevoegd is om deze te bedienen en eventueel een techniek die de al dan niet aanwezige schouwhoed kan afnemen en weer terugplaatsen.

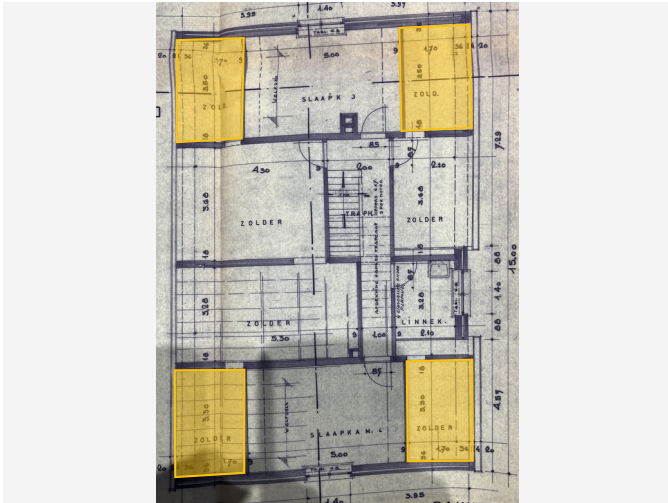
#### Permanente beperking

**Reden:** Slotvaste toegangspoort, -deur of -luik

**Uitleg van de asbestdeskundige:** Deskundige heeft de kleine kruipzolders niet volledig kunnen inspecteren omdat deze niet toegankelijk waren.

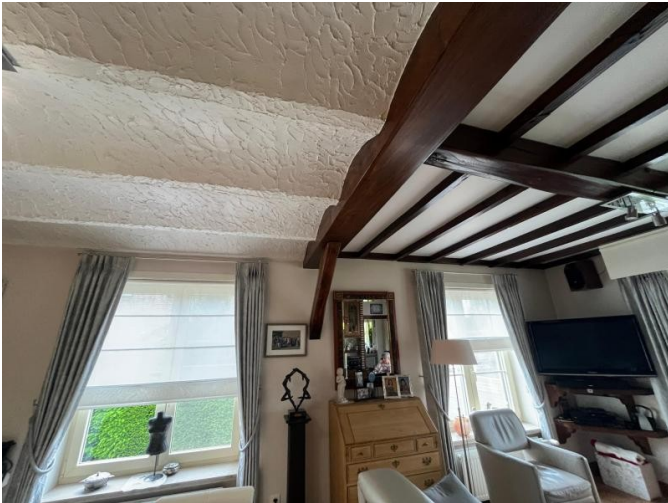
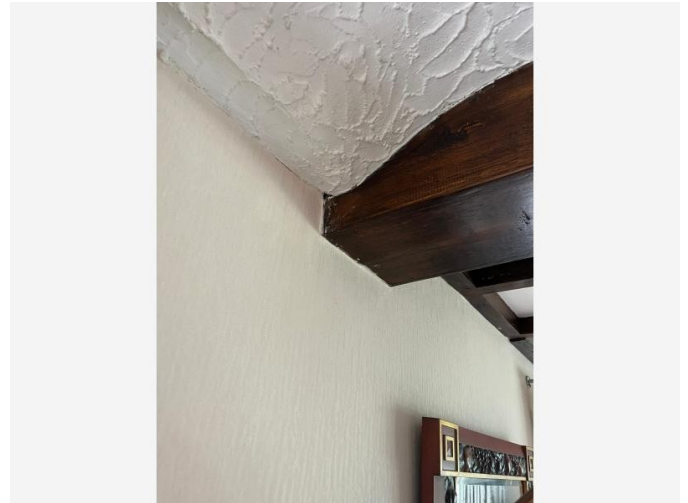
## Fiche 6: pleisterwerk plafond

Geen asbest

| # | Type | Referentie | Resultaat |
|---|---|---|---|
| 6.1 | Mengmonster | P1 | Geen asbest |

| Opmerking | Betreft het sierpleisterwerk op het plafond van de woonkamer. |

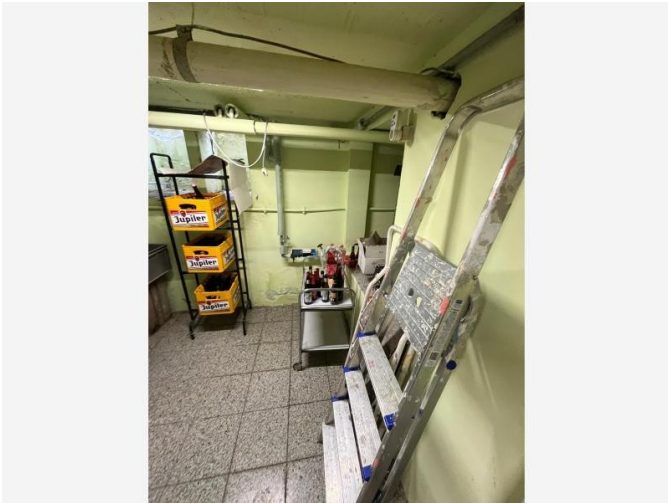
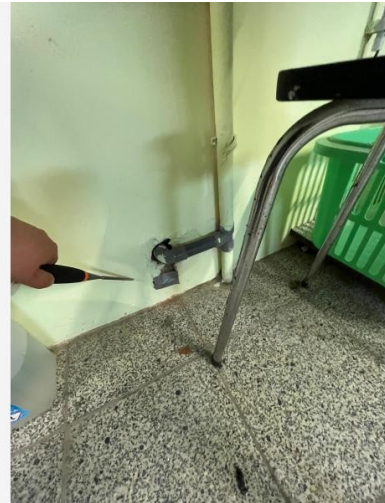
## Fiche 7: Cementage (kelderwanden)

Geen asbest

| # | Type | Referentie | Resultaat |
|---|---|---|---|
| 7.1 | Mengmonster | CEM1 | Geen asbest |

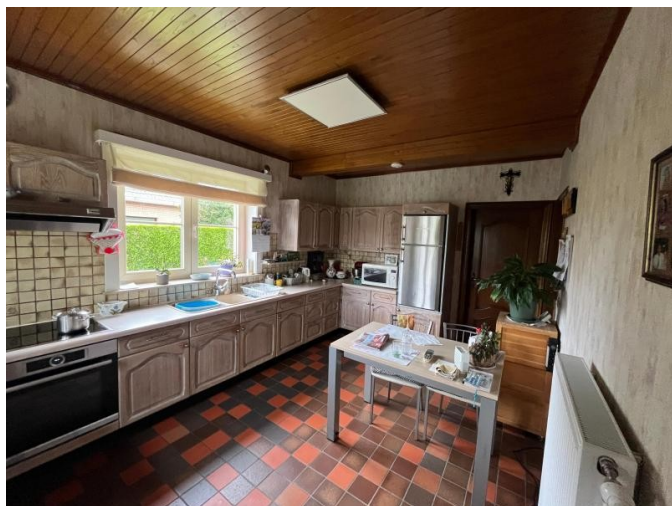
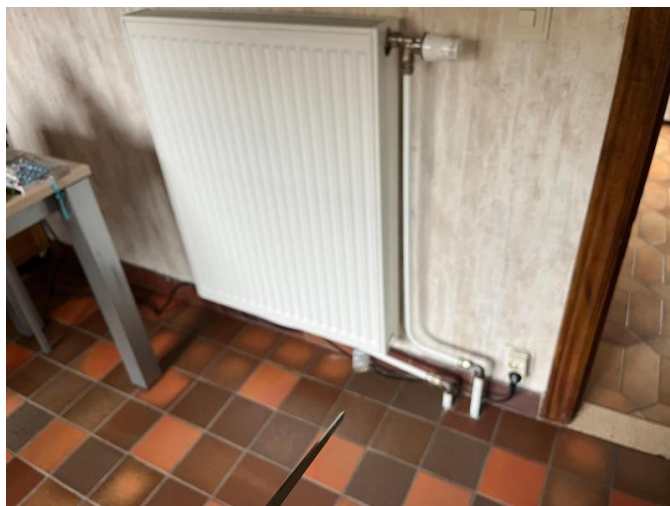
## Fiche 8: Pleisterwerk muren

Geen asbest

| # | Type | Referentie | Resultaat |
|---|---|---|---|
| 8.1 | Mengmonster | M1 | Geen asbest |
