# Asbestinventarisatetest

Mechelsesteenweg 178, 9200 Dendermonde

Attestnummer : 20230322-000753.000

**Niet-asbestveilig**

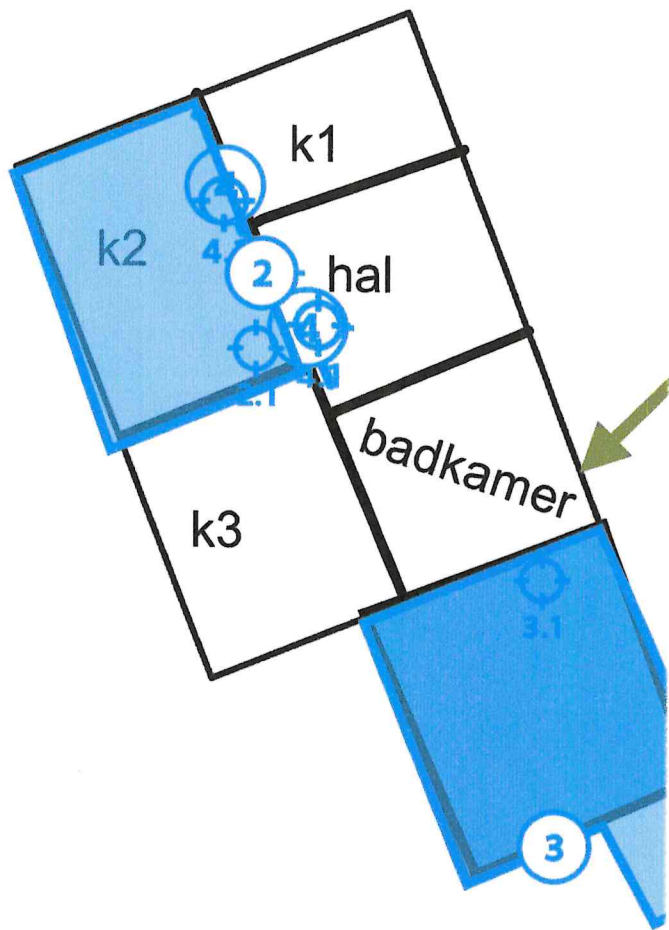
# Plan 1.2: Hoofdgebouw 1e verdiep

| Beschrijving | Type | Act |
|---|---|---|
| 1. Schouwen achteraan | Asbestmateriaal | Ve |

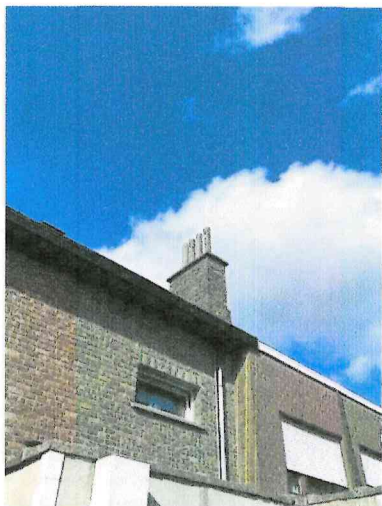
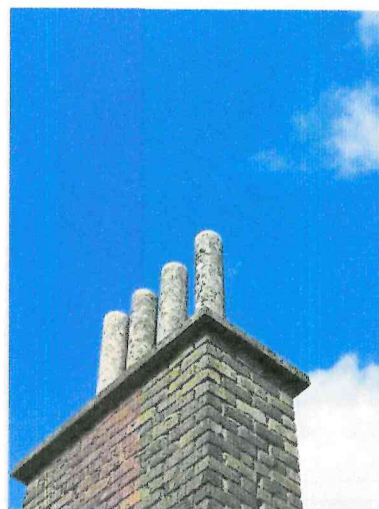
Overzichtsfoto

Detailfoto

Het asbestmateriaal valt onder de mijlpaal van 2034.

Verwijderen

- Zorg voor een veilig beheer en verwijder dit asbestmateriaal wanneer het bij werken eenvoudig bereikbaar wordt. Controleer de toestand jaarlijks op wijzigingen.

- Eenvoudige handelingen: mag via doe-het-zelf of door werknemer(s) met opleidingsattest eenvoudige handelingen  
U laat dit best uitvoeren door een vakman met attest
