# Asbestinventarisatetest

Otterstraat 119, 9200 Dendermonde

Attestnummer : 20221226-000226.000

Uitgegeven op : 26.12.2022

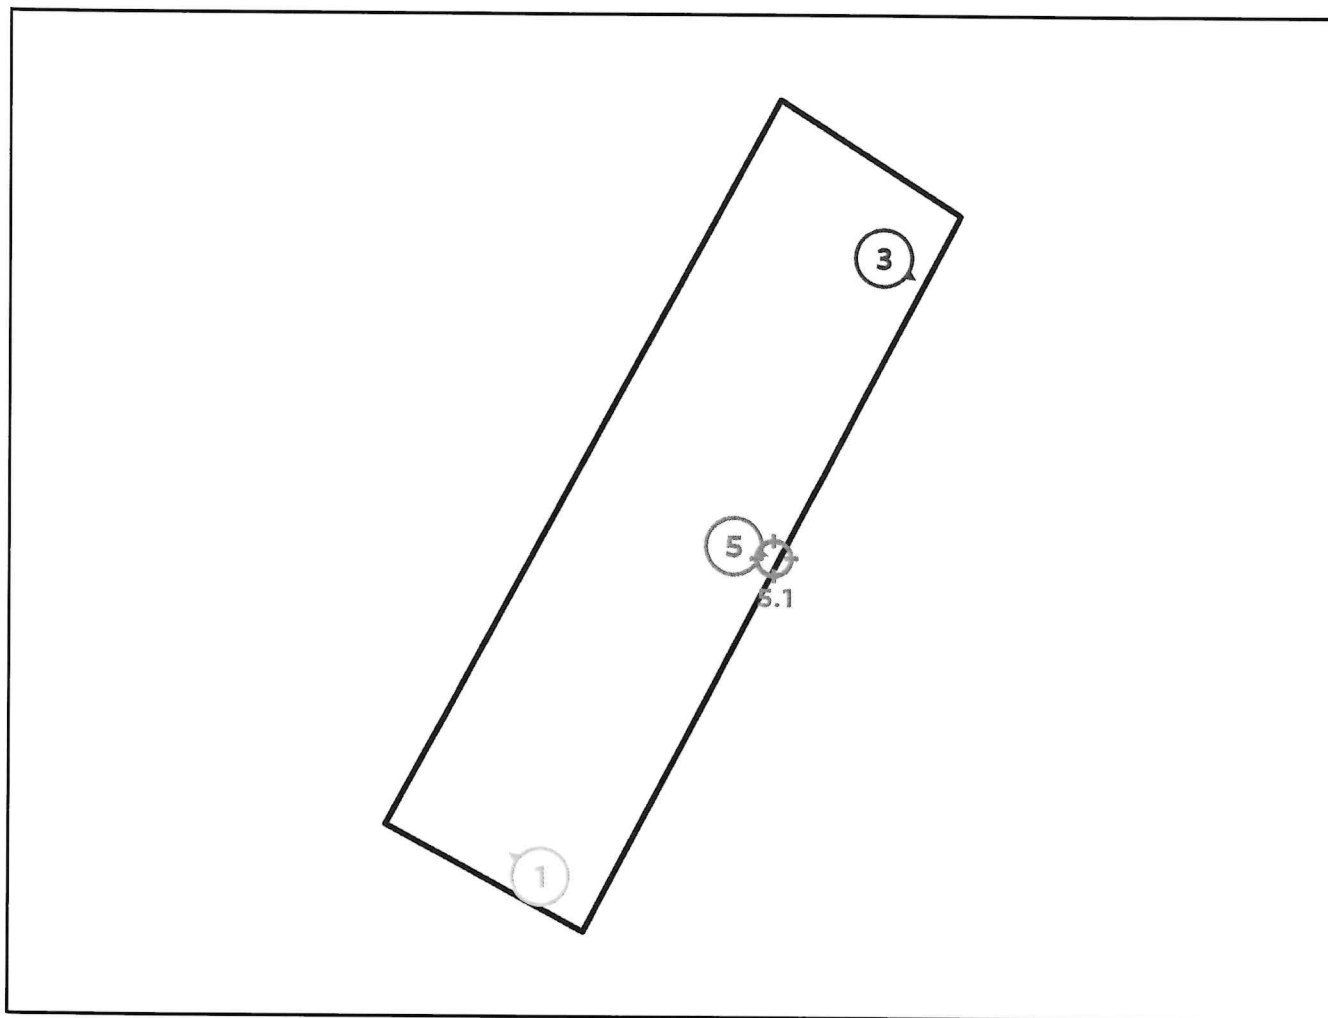
## Plan 1.1: Gelijkvloers

| Beschrijving | Type | Actie |
|---|---|---|
| 1. doorvoerbuis gasleiding garage | Asbestmateriaal | Zorgvuldig beheren |
| 3. dichtingskoord in kachel | Advies | - |
| 5. pleisterwerk hal + 2 slaapkamers 1e verdieping | Geen asbest | - |

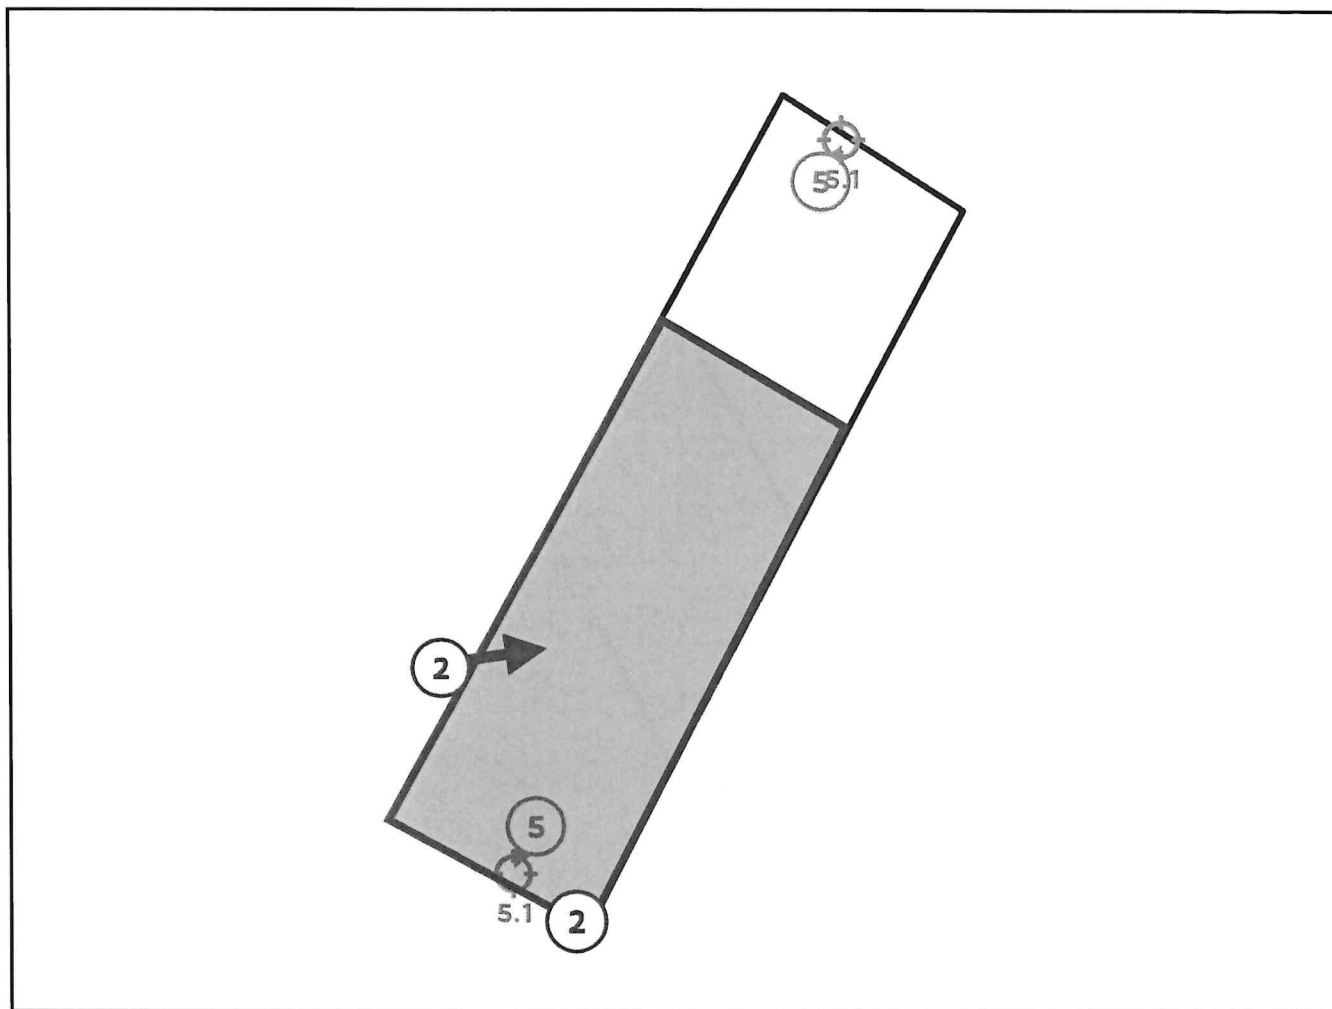
## Plan 1.2: Eerste verdieping

| Beschrijving | Type | Actie |
|---|---|---|
| 2. laminaat | Advies | - |
| 5. pleisterwerk hal + 2 slaapkamers 1e verdieping | Geen asbest | - |

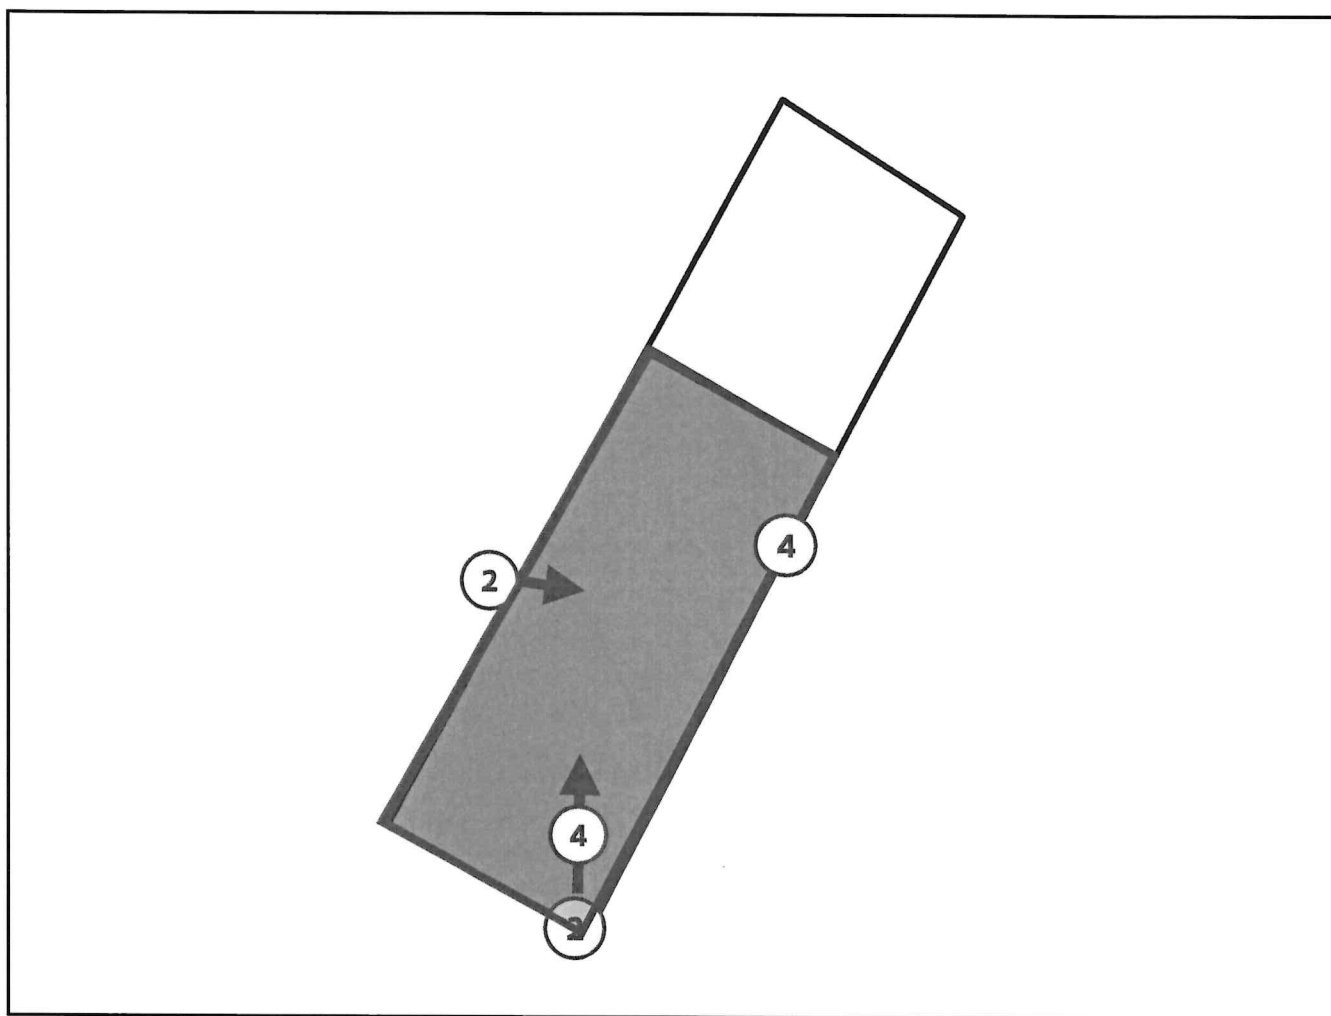
## Plan 1.3: Tweede verdieping

| Beschrijving | Type | Actie |
|---|---|---|
| 2. laminaat | Advies | - |
| 4. nieuw dak | Advies | - |

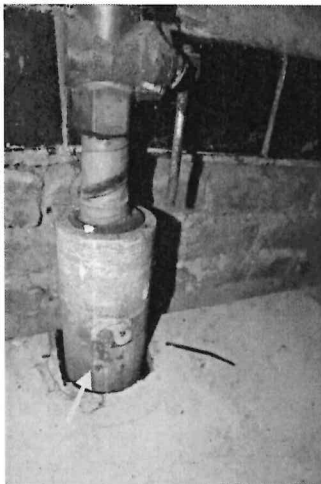
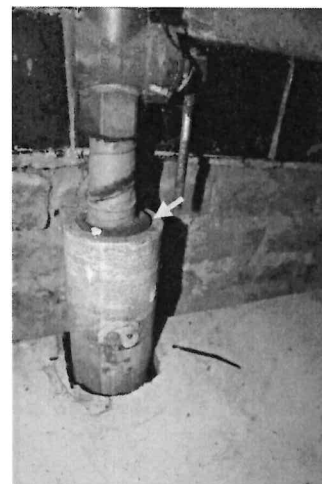
## Fiche 1: doorvoerbuIs gasleiding garage

Asbestmateriaal

| Eindbeoordeling materiaalarisico | Zeer laag materiaalarisico en/of zeer lage kans op vezelvrijgave |
| Opmerking | doorvoerbuis intact, niet meteen een risico tenzij beschadiging of calamiteiten |

| Gebondenheid | Categorie 1: hechtgebonden in oorsprong |
| Asbestsoort (vezeltype) | Alleen chrysotiel |
| Asbestconcentratie | Laag (< 50%) |
| Toestand van het materiaal | Onbeschadigd, niet verweerd |

| Beschrijving | doorvoerbuis gasleiding garage |
| Hoeveelheid (lengte - omtrek - dikte - aantal) | <ul style="list-style-type: none"><li>• 30,00 m - 25,00 cm - 0,50 cm - 1 stuk</li></ul> |

Het asbestmateriaal valt onder de mijlpaal van 2040.

Zorgvuldig beheren

- Zorg voor een veilig beheer. Vermijd het beschadigen van het asbestmateriaal. Controleer de toestand jaarlijks op wijzigingen.
- Zorg voor een veilig beheer en verwijder dit asbestmateriaal wanneer het bij werken eenvoudig bereikbaar wordt. Controleer de toestand jaarlijks op wijzigingen.

- Eenvoudige handelingen: enkel door erkend asbestverwijderaar buIs zit geklemd of ingegeoten door grondlaag dus de vloer en de buIs moet beschadigd worden bij verwijdering

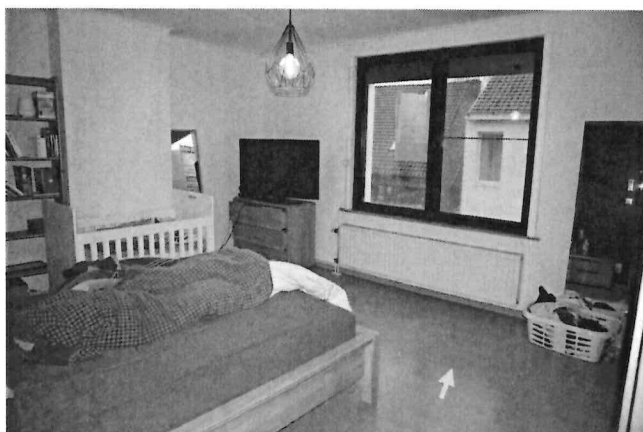
## Fiche 2: laminaat

laminaat op eerste en tweede verdieping

gezien de recente verbouwingen niet asbestverdacht doch onduidelijk wat er zich onder bevindt

staalname en inspectie onmogelijk door aard van afwerking en non-destructief karakter van inventaris

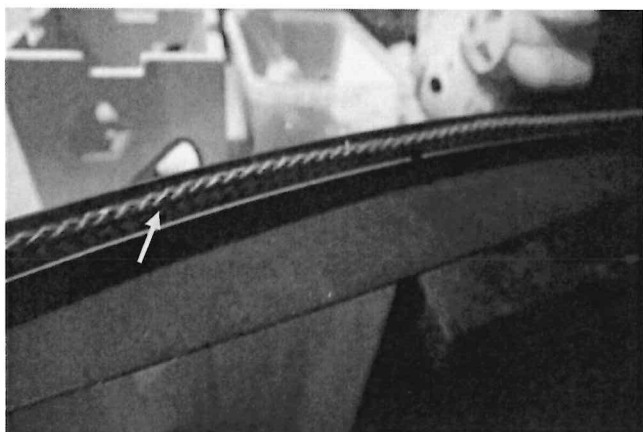
## Fiche 3: dichtingskoord in kachel

niet meteen asbestverdacht gezien de recente verbouwingen

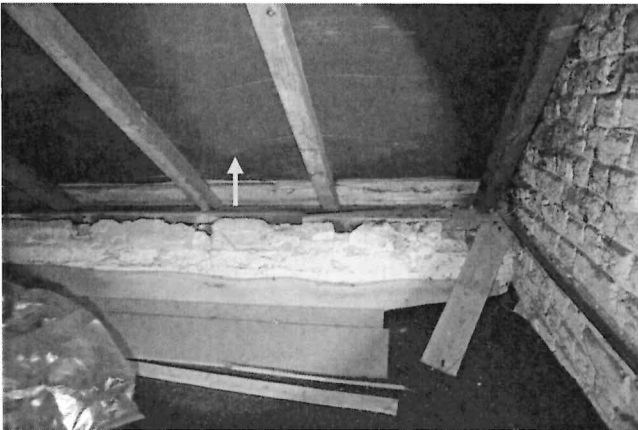
## Fiche 4: nieuw dak

woning groten deels verbouwd in 2011

nieuw dak + zonnepanelen werden geplaatst

onderdak + isolatie zichtbaar ----> geen asbest

bouwjaar is onbekend, geen plannen aanwezig dus aangegeven bouwjaar is louter indicatief

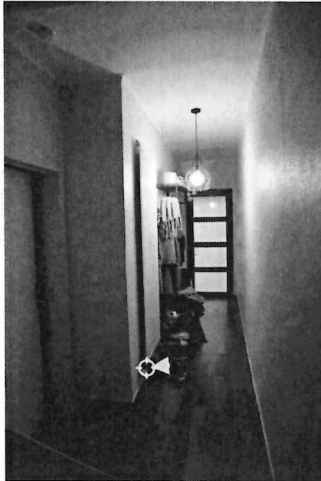
## Fiche 5: pleisterwerk hal + 2 slaapkamers 1e verdieping

Geen asbest

| # | Type | Referentie | Resultaat |
|---|---|---|---|
| 5.1 | Mengmonster | 1.1 | Geen asbest |

| Opmerking | <p>oppervlakte bij benadering</p> <p>pleisterwerk is in de ganse woning verspreid, behalve op de tweede verdieping --&gt; overal gyproc</p> |
