# Asbestinventarisatetest

Lange Dijkstraat 152, 9200 Dendermonde

Attestnummer : **20260721-000116.001**

**Asbestveilig** (maar mogelijk niet asbestvrij)

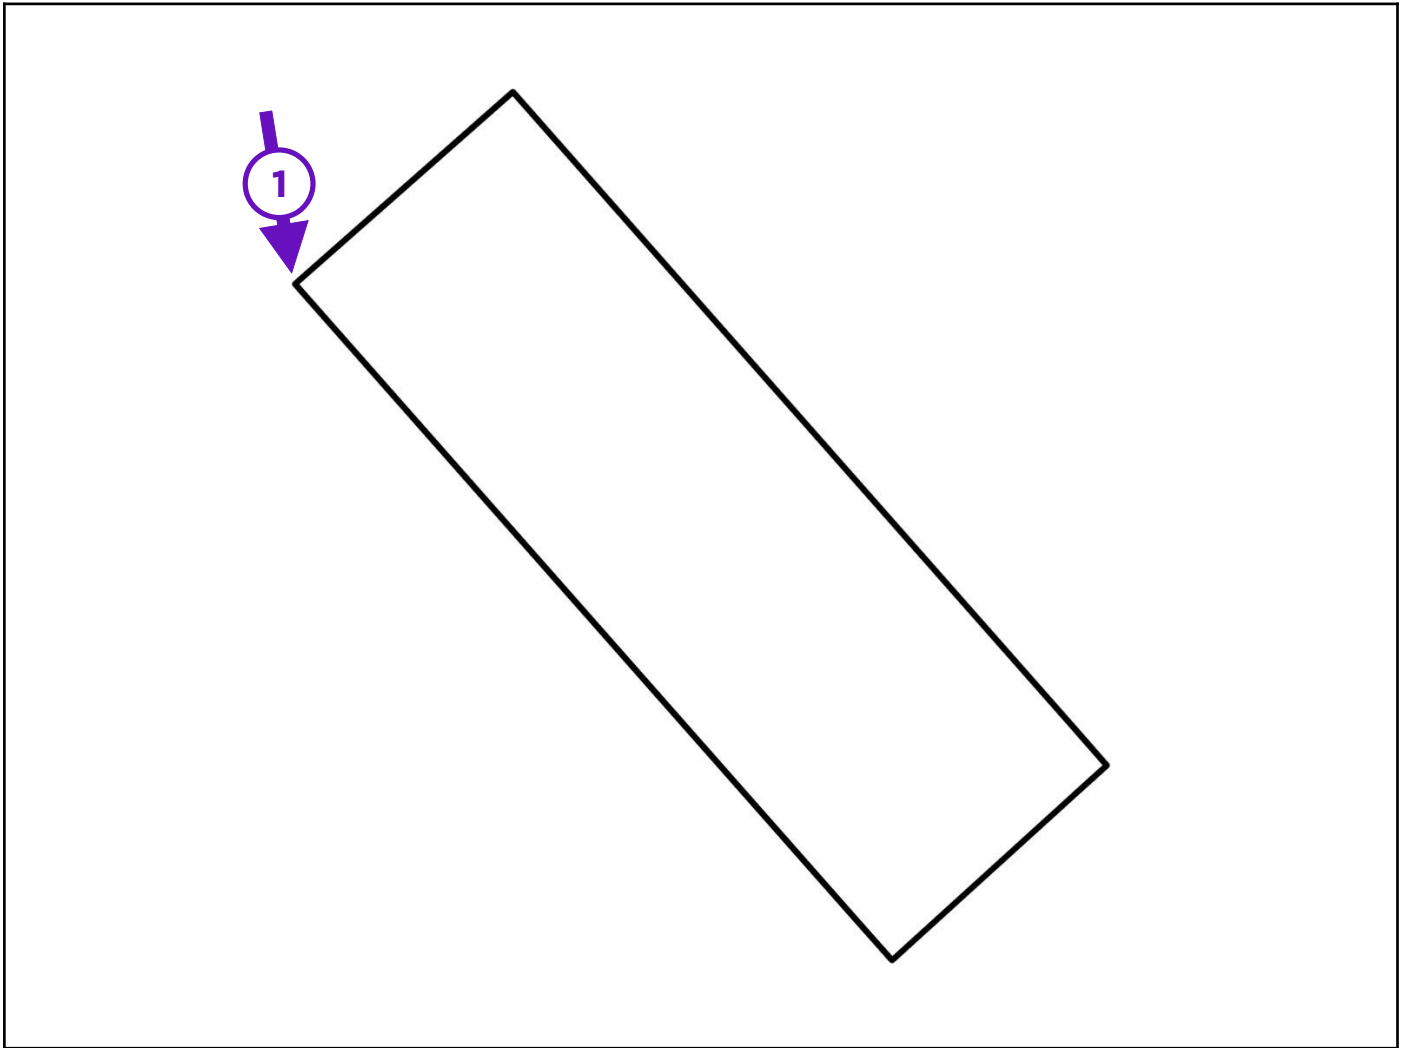
## Plan 3.1: opslagruimte

| Beschrijving | Type | Actie |
|---|---|---|
| 1. Cementbuis (afvoer) | Advies | - |

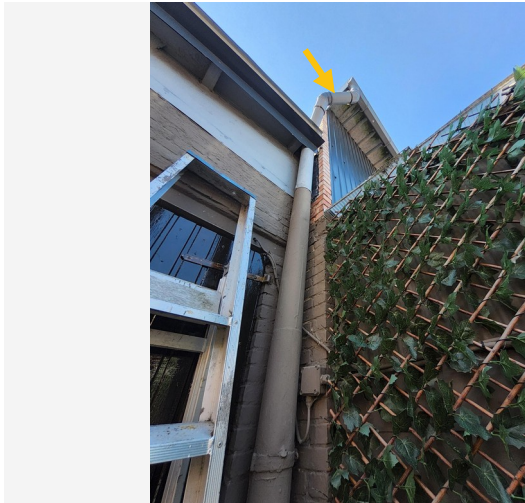
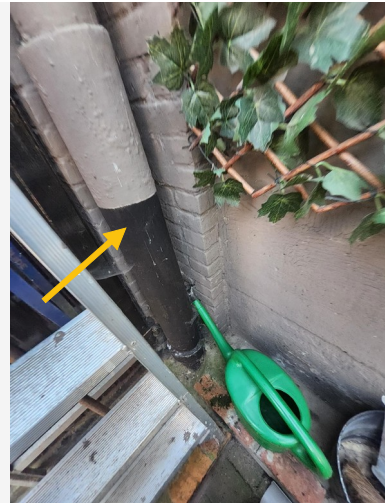
Afvoerbuis uit asbestverdacht cement. Deze komt van het dak van een andere eigenaar.

| Basis voor advies | Beoordeling op basis van expertise met een vaststelling door de asbestdeskundige. |
| Primaire drager | Infrastructuur hemelwater (opvang en afvoer) |
| (Asbest)materiaal | Hemelwaterafvoerkanaal |
| Bindmiddel | Cement |
| Gebondenheid bindmiddel | Hecht |

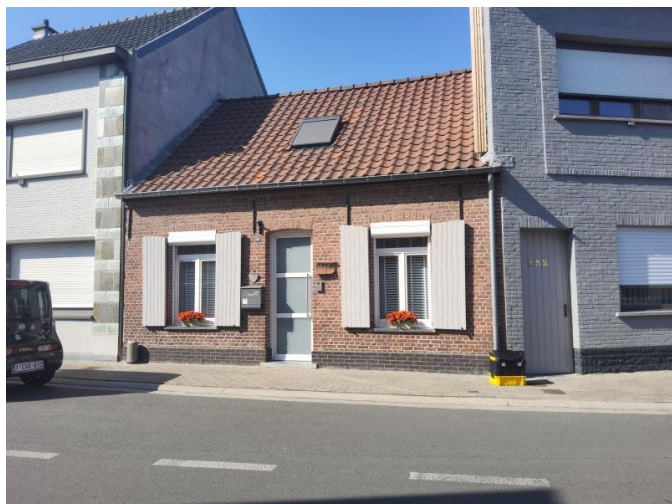
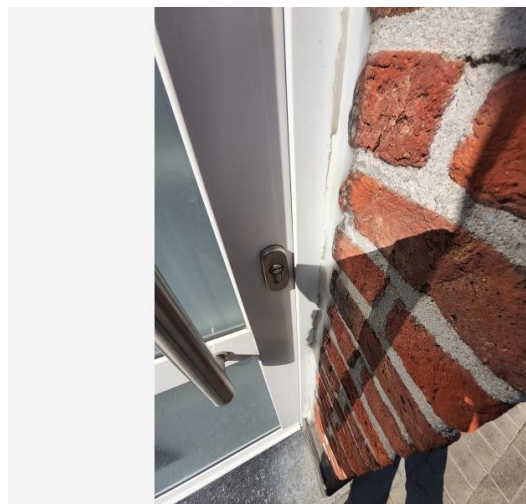
### Fiche 2: Kit ramen en deuren

| Beschrijving | Notitie | Terug te vinden op plannen |
|---|---|---|
| Fiche 2: Kit ramen en deuren | De kit die gebruikt werd is silicone en niet asbestverdacht. | Plan 1.1: Woning plan gelijkvloers<br>Plan 1.2: Woning plan verdiep +1 |

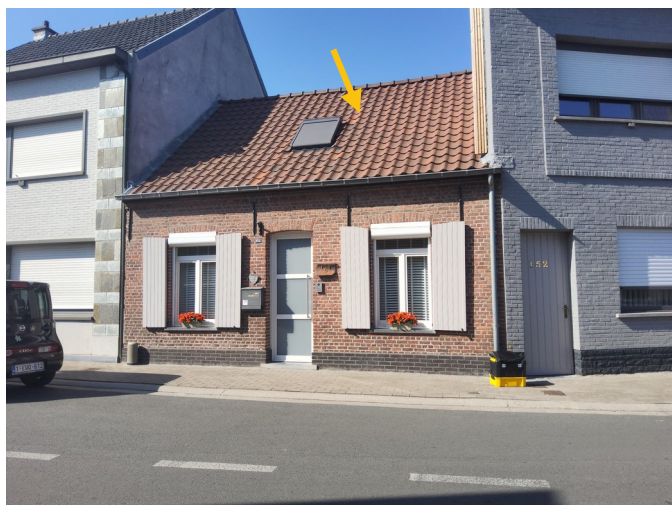
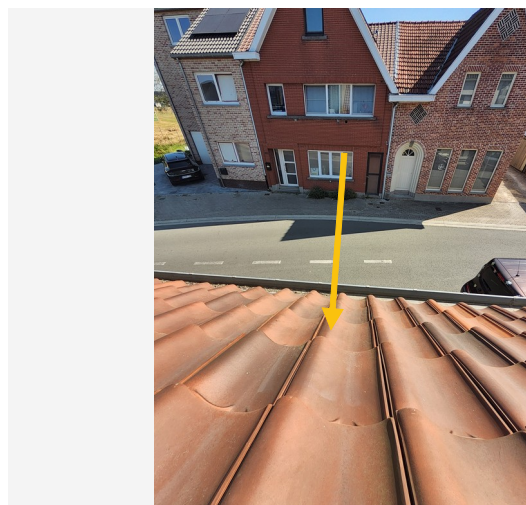
### Fiche 3: Dakbedekking in dakpannen

| Beschrijving | Notitie | Terug te vinden op plannen |
|---|---|---|
| Fiche 3: Dakbedekking in dakpannen | De dakbedekking is niet-asbestverdacht. | Plan 1.3: Woning dakplan |

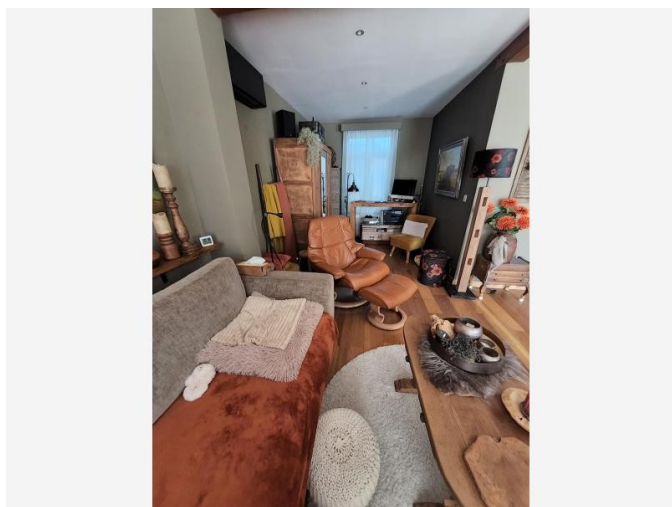
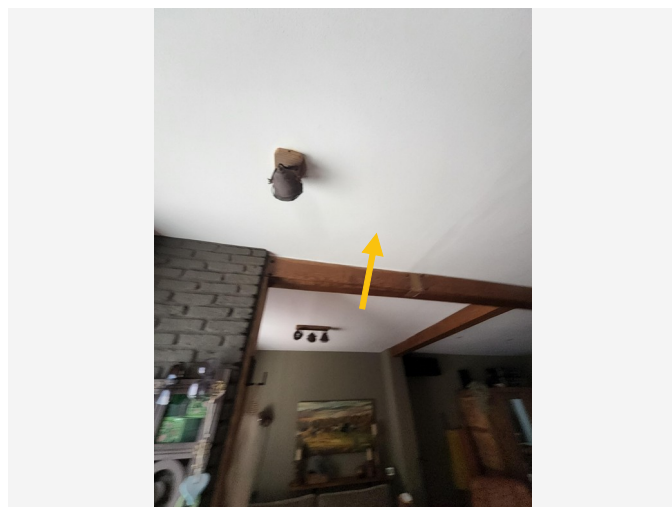
## Fiche 4: Plafonds uit niet asbestverdacht materiaal

| Beschrijving | Notitie | Terug te vinden op plannen |
|---|---|---|
| Fiche 4: Plafonds uit niet asbestverdacht materiaal | De plafonds zijn gemaakt van niet-asbestverdachte materialen (bijvoorbeeld laminaat, gyproc, ...), deze toepassingen zijn niet asbestverdacht. We hebben echter niet kunnen vaststellen of er mogelijk asbestverdachte of asbesthoudende materialen achter deze toepassingen aanwezig zijn. Bij renovatie of sloop is het aangeraden om een destructief onderzoek te laten uitvoeren van deze toepassingen. | Plan 1.4: Woning plan gelijkvloers muren en plafonds<br>Plan 1.5: Woning plan verdiep +1 muren en plafonds |

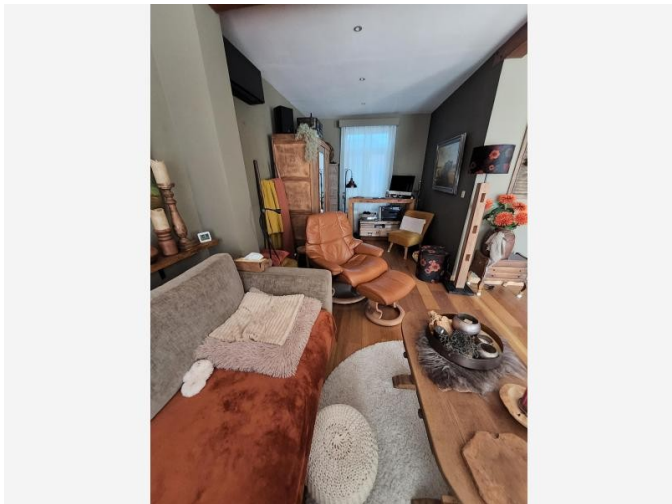
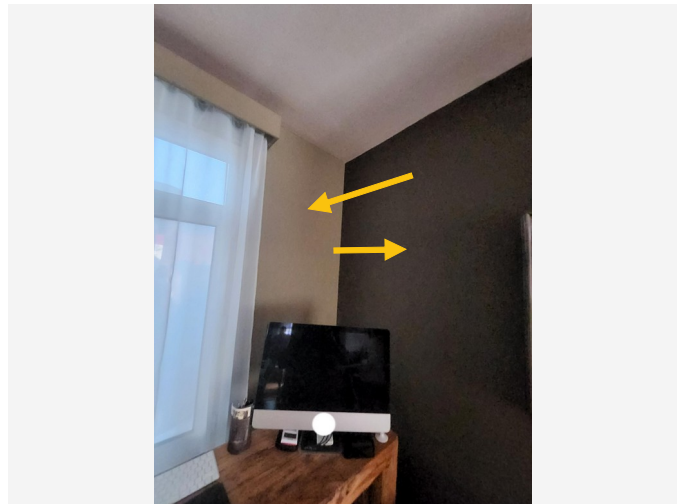
## Fiche 5: Gipskarton wanden

| Beschrijving | Notitie | Terug te vinden op plannen |
|---|---|---|
| Fiche 5: Gipskarton wanden | De wanden zijn gemaakt van niet-asbestverdachte materialen (bijvoorbeeld gyproc, ...), deze toepassingen zijn niet asbestverdacht. We hebben echter niet kunnen vaststellen of er mogelijk asbestverdachte of asbesthoudende materialen achter deze toepassingen aanwezig zijn. Bij renovatie of sloop is het aangeraden om een destructief onderzoek te laten uitvoeren van deze toepassingen. | Plan 1.4: Woning plan gelijkvloers muren en plafonds<br>Plan 1.5: Woning plan verdiep +1 muren en plafonds |
