# Asbestinventarisatetest

Karenveldstraat 20, 1745 Opwijk

Attestnummer : 20240622-000155.000

Uitgegeven op : 22.06.2024

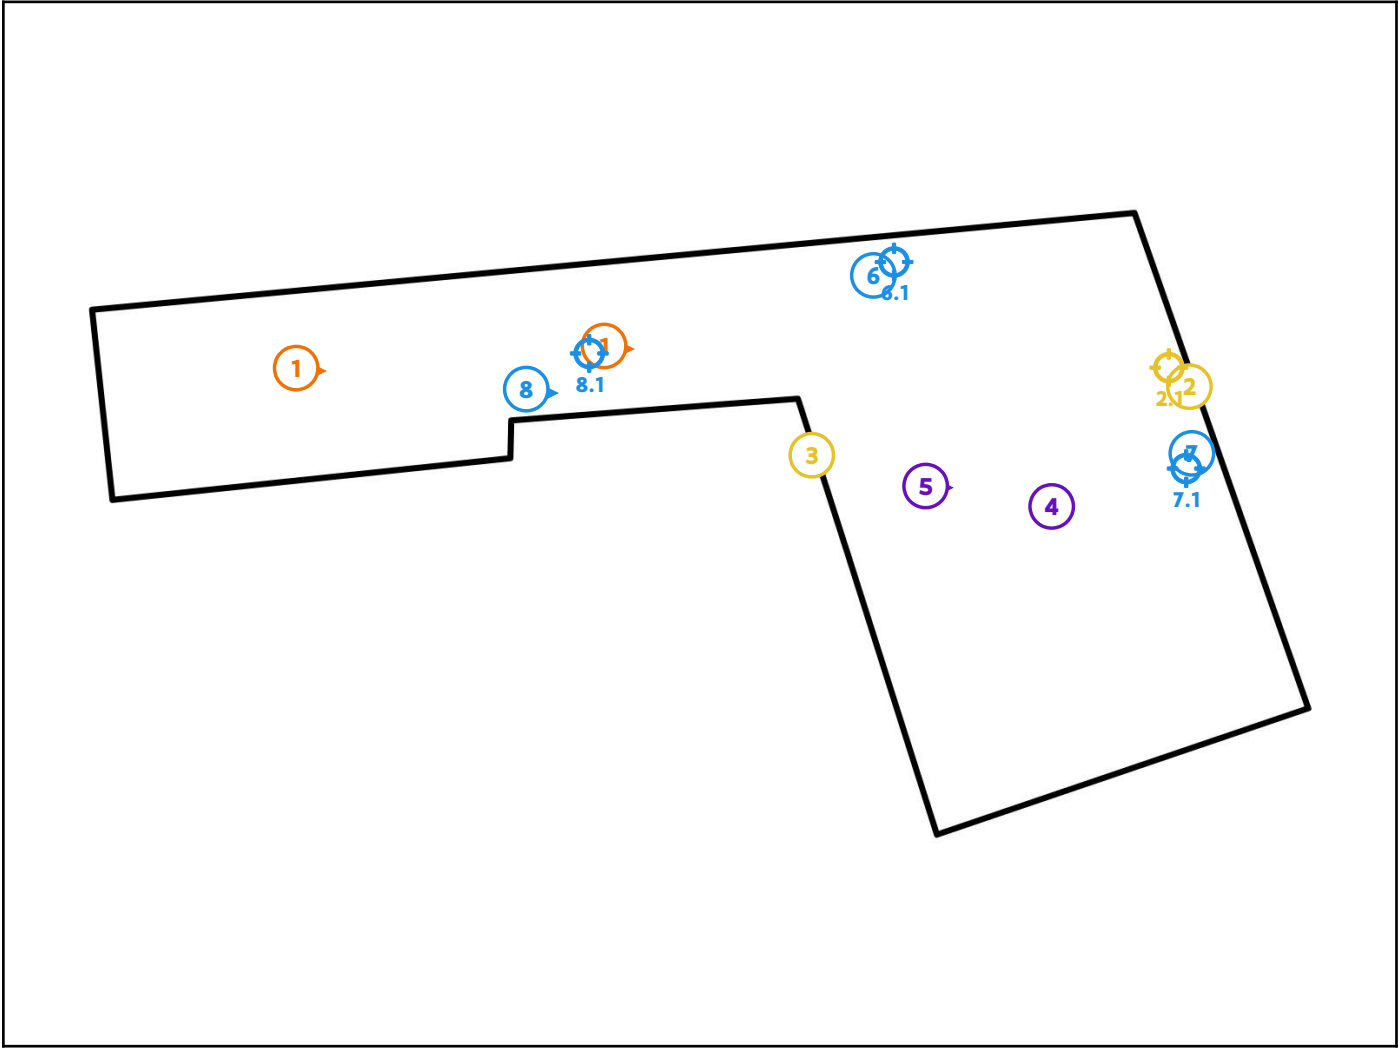
# Plan 1.1: Hoofdgebouw plan

| Beschrijving | Type | Actie |
|---|---|---|
| 1. Golfplaten in tuin op berging/ garage | Asbestmateriaal | Verwijderen |
| 2. lambrisering gang | Asbestmateriaal | Zorgvuldig beheren |
| 3. Bakeliet bel | Asbestmateriaal | Zorgvuldig beheren |

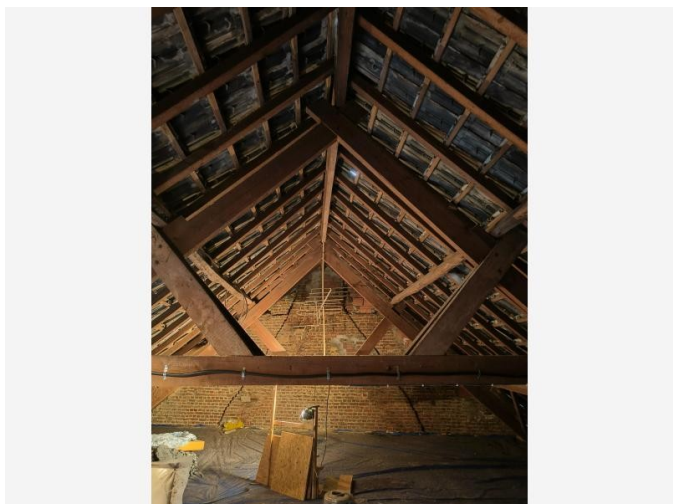
In deze woning is er momenteel geen onderdak aanwezig.

= geen asbest

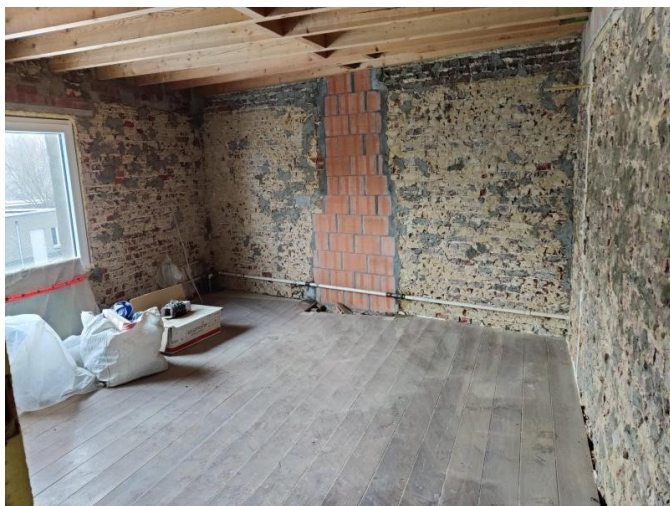
Dit is tijdens de verbouwing volledig tot op de primaire drager verwijderd geweest.

= geen asbest
