# Asbestinventarisatetest

Marktstraat 27, 1745 Opwijk

Attestnummer : 20260727-000066.000

**Niet-asbestveilig**

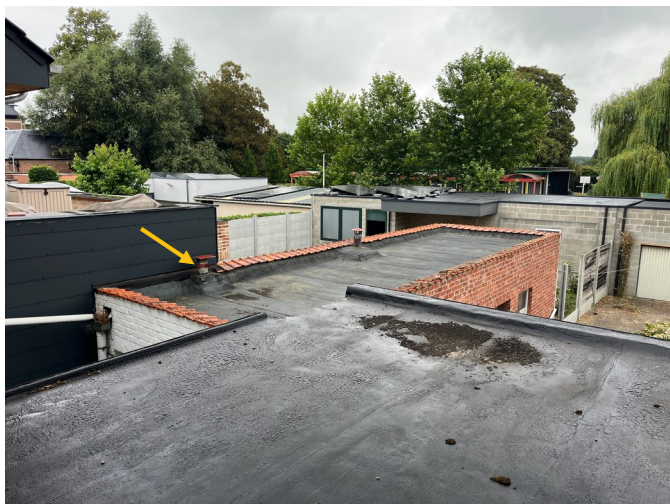
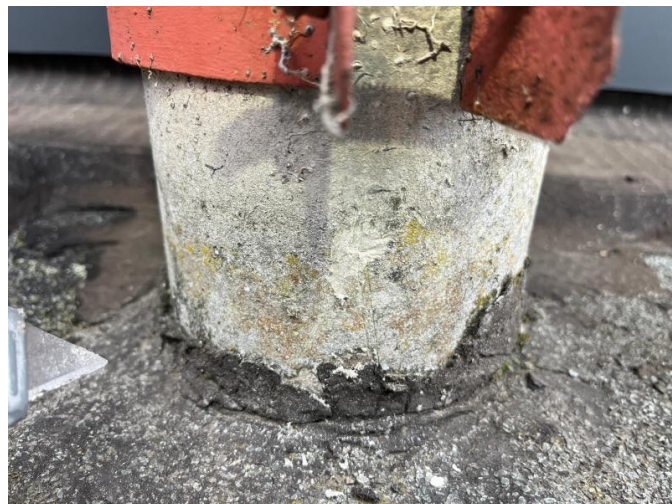
Het asbestmateriaal valt onder de mijlpaal van 2034.

Verwijderen

| Eindbeoordeling materiaalrisico | Verhoogd materiaalrisico en/of verhoogde kans op vezelvrijgave |

| Toestand van het materiaal | Matig beschadigd, matig verweerd |

| # | Type | Referentie | Resultaat |
|---|---|---|---|
| 1.1 | Puntmonster | CEM1 | Chrysotiel |

| Beschrijving | Rookgaskanaal asbestcement |

- Zorg voor een veilig beheer. Vermijd het beschadigen van het asbestmateriaal. Controleer de toestand jaarlijks op wijzigingen.

- Eenvoudige handelingen: mag via doe-het-zelf of door werknemer(s) met opleidingsattest eenvoudige handelingen  
De materialen dienen zoveel mogelijk in één geheel verwijderd te worden, zonder deze te breken. De cementbuis wordt voorzichtig losgemaakt en omzichtig in de daarvoor voorziene container gedeponeerd. Om de binding van de toepassing te bevorderen tijdens de verwijdering is het aangeraden de coating in te sproeien met een fixatiemiddel onder lage druk (bv een haarlak met handpompje)

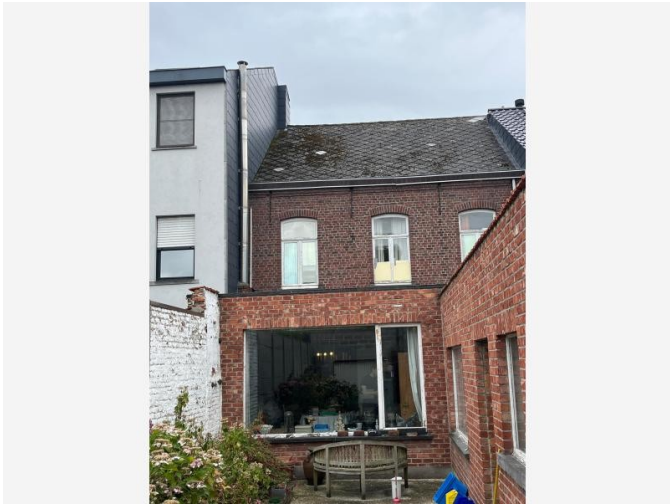
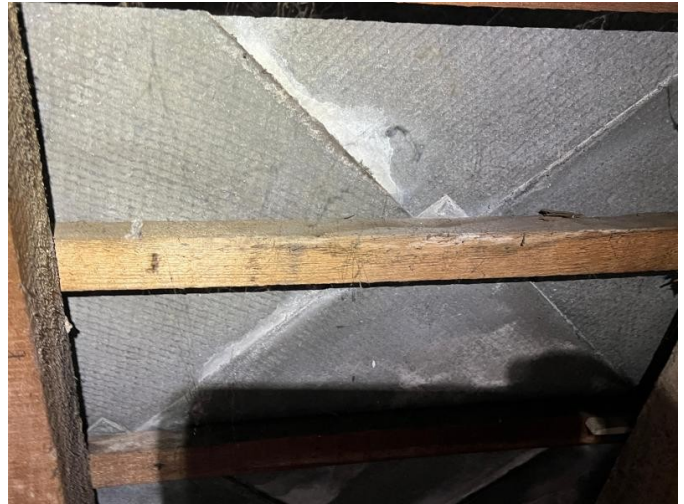
Het asbestmateriaal valt onder de mijlpaal van 2034.

Verwijderen

| Eindbeoordeling materiaalrisico | Verhoogd materiaalrisico en/of verhoogde kans op vezelvrijgave |

| Toestand van het materiaal | Matig beschadigd, matig verweerd |

| # | Type | Referentie | Resultaat |
|---|---|---|---|
| 2.1 | Puntmonster | L1 | Chrysotiel |

| Beschrijving | Leien dak |

- Zorg voor een veilig beheer. Vermijd het beschadigen van het asbestmateriaal. Controleer de toestand jaarlijks op wijzigingen.
- Hemelwater dat afspoelt van asbestcement daken of gevels kan asbestdeeltjes bevatten. Gebruik het enkel voor gesloten circuits (bv. spoelen toiletten). Reinig na het vervangen van het dak of de gevel de dakgoten en regenwaterput of -ton om asbesthoudend sediment of slib te verwijderen

- Eenvoudige handelingen: mag via doe-het-zelf of door werknemer(s) met opleidingsattest eenvoudige handelingen  
De materialen dienen zoveel mogelijk in één geheel verwijderd te worden, zonder deze te breken. De leien worden voorzichtig losgemaakt en omzichtig in de daarvoor voorziene container gedeponeerd. Om de binding van de toepassing te bevorderen tijdens de verwijdering is het aangeraden de coating in te sproeien met een fixatiemiddel onder lage druk (bv een haarlak met handpompje)

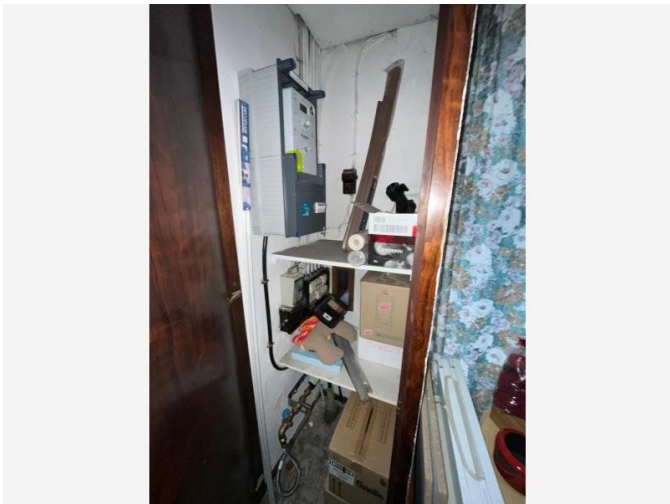
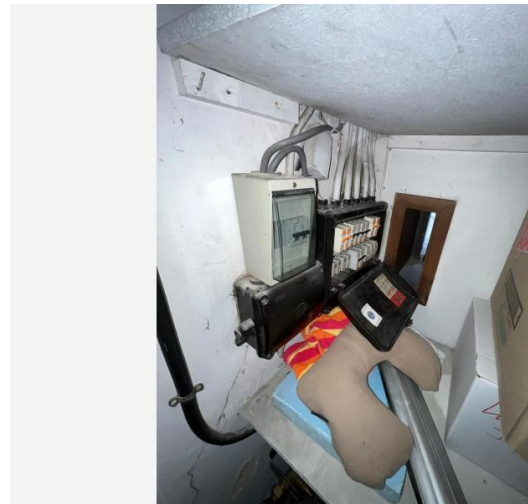
Het asbestmateriaal valt onder de mijlpaal van 2040.

Zorgvuldig beheren

| Eindbeoordeling materiaalrisico | Laag materiaalrisico en/of verlaagde kans op vezelvrijgave |

| Asbestsoort (vezeltype) | Crocidoliet aanwezig |

| Beschrijving | Elektrische componenten in bakeliet |
| Opmerking | <p>Als deskundige hebben wij niet geverifieerd dat het materiaal bakeliet betreft of harde PVC. Bakeliet wordt door ons beschouwd als een asbestverdachte toepassing, aangezien het in veel gevallen asbesthoudend is. We hebben echter geen staalname uitgevoerd om de functionaliteit van de bakelieten toepassingen niet in gevaar te brengen. De bakelieten componenten werden aangetroffen in de kelder en thv de tellerkast op gelijkvloers en keuken.</p> |

- Zorg voor een veilig beheer. Vermijd het beschadigen van het asbestmateriaal. Controleer de toestand jaarlijks op wijzigingen.
- Voer bijkomende staalname(s) uit.

- Eenvoudige handelingen: mag via doe-het-zelf of door werknemer(s) met opleidingsattest eenvoudige handelingen  
De materialen dienen zoveel mogelijk in één geheel verwijderd te worden, zonder deze te breken. Wanneer deze spanningloos zijn; de bakeliete toepassingen worden voorzichtig losgeschroefd en omzichtig in de daarvoor voorziene container gedeponneerd. Om de binding van de toepassing te bevorderen tijdens de verwijdering is het aangeraden de coating in te sproeien met een fixatiemiddel onder lage druk (bv een haarlak met handpompje)

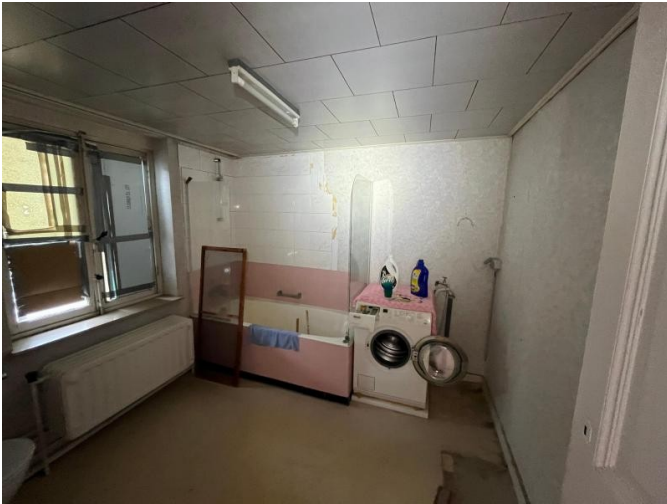
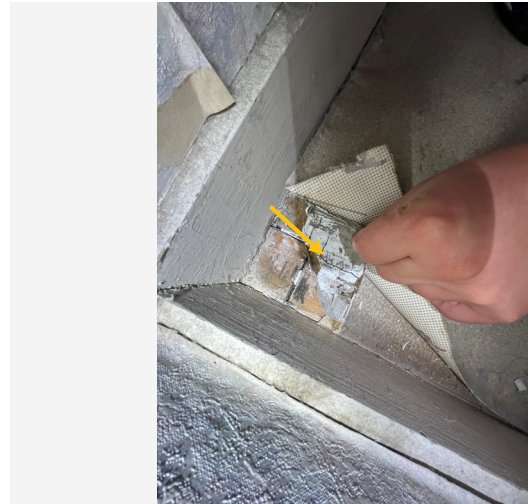
Het asbestmateriaal valt onder de mijlpaal van 2040.

Zorgvuldig beheren

| Eindbeoordeling materiaalrisico | Zeer laag materiaalrisico en/of zeer lage kans op vezelvrijgave |

| Toestand van het materiaal | Licht beschadigd, licht verweerd. Intacte calciumsilicaatplaat of materiaal met categorie 3-gebondenheid |

| # | Type | Referentie | Resultaat |
|---|---|---|---|
| 4.1 | Puntmonster | LIJM1 | Chrysotiel |

| Beschrijving | Lijm laag oud vloerzeil badkamer |

- Zorg voor een veilig beheer. Vermijd het beschadigen van het asbestmateriaal. Controleer de toestand jaarlijks op wijzigingen.

- Hermetische zone (erkend asbestverwijderaar)  
Toepassing is verlijmd en kan niet worden verwijderd zonder het risico op vezelvrijgave. Het is de erkend asbestverwijderaard die de juiste verwijderingsmethodiek vastlegt.

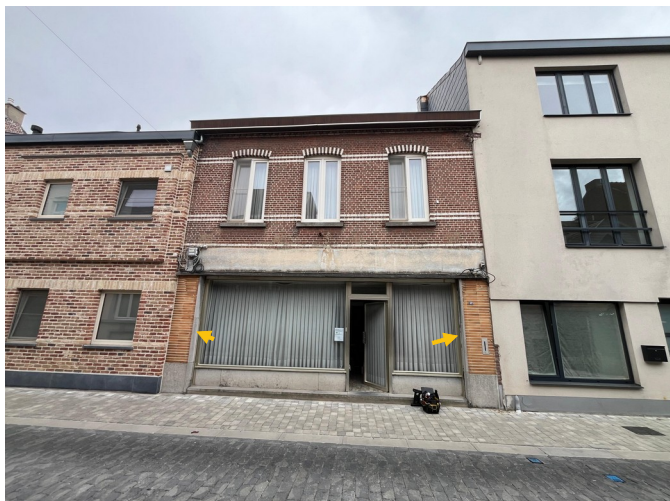
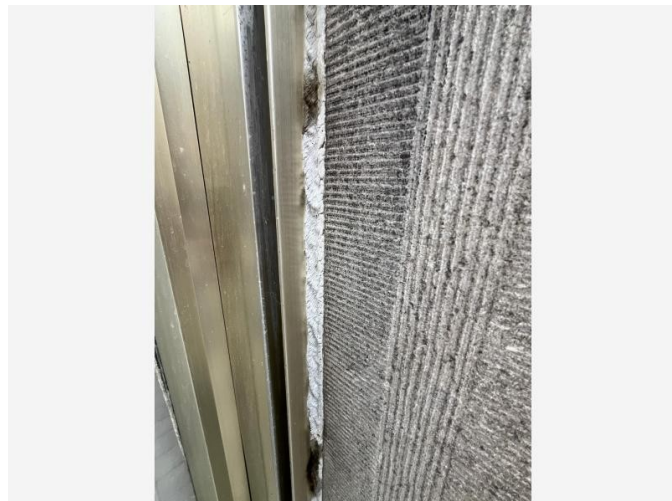
## Fiche 5: Afdichtingsmateriaal tussen glas en schrijnwerk

Asbestmateriaal

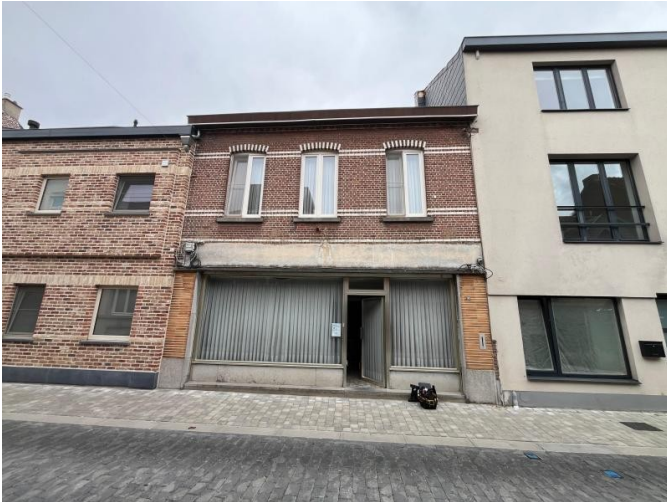
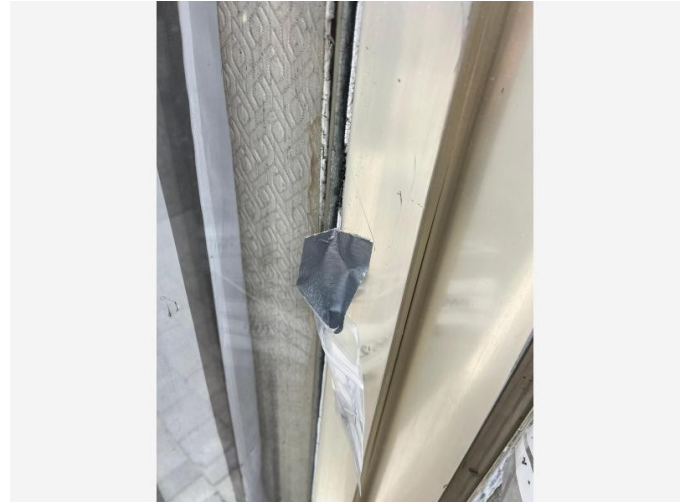
# Fiche 6: Afdichtingsmateriaal tussen schrijnwerk en gevel

Asbestmateriaal

| Opmerking | Mastiek werd aangetroffen tussen het glas en schrijnwerk alsook tussen het schrijnwerk en de gevels. |

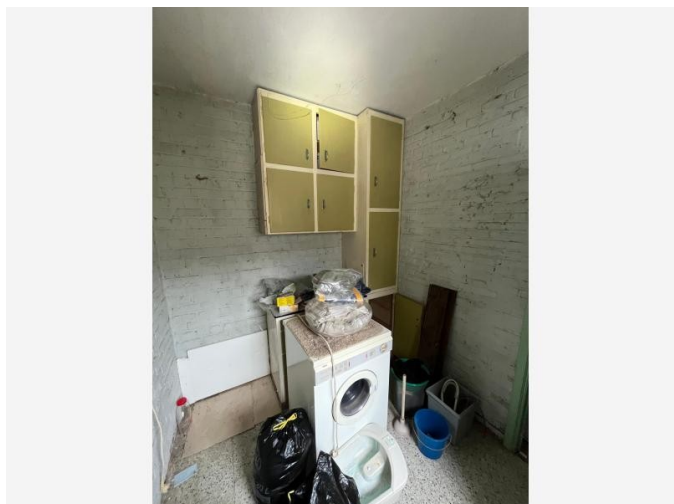
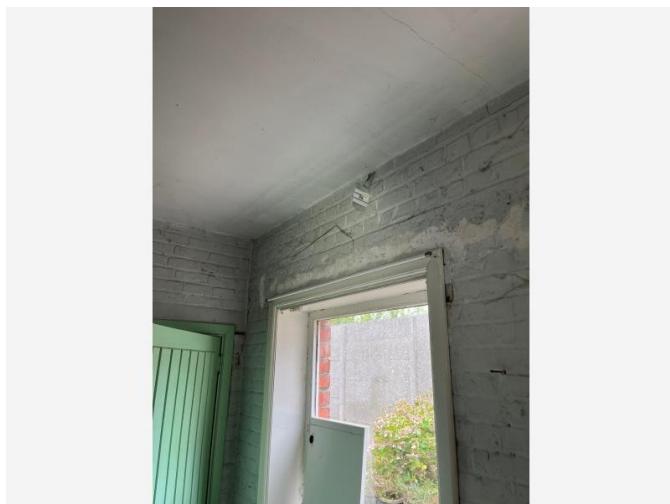
## Fiche 10: Pleisterwerk plafond

Geen asbest

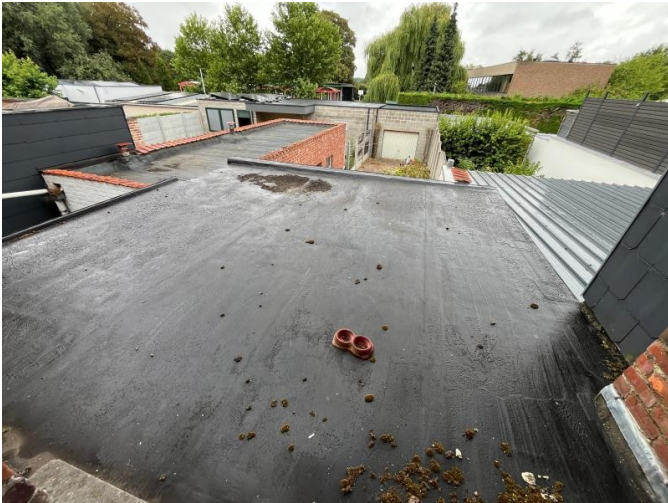
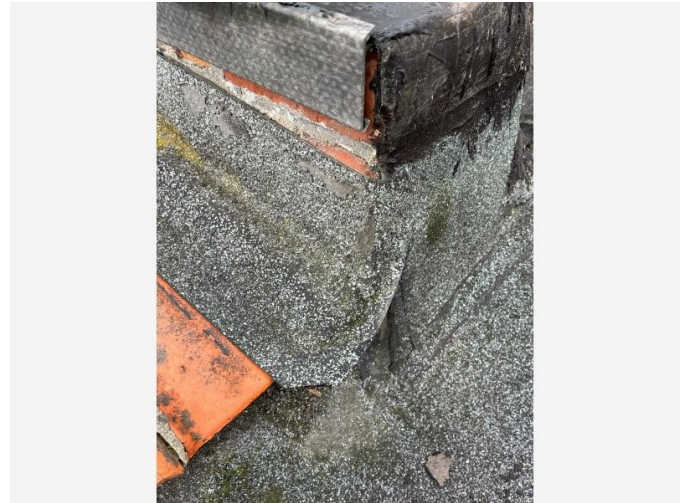
## Fiche 11: Roofing - plat dak

Geen asbest

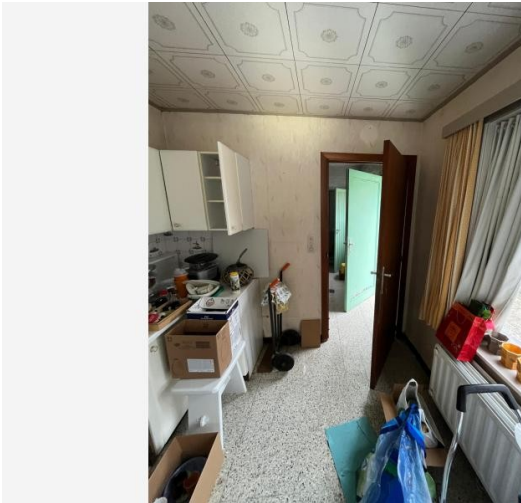
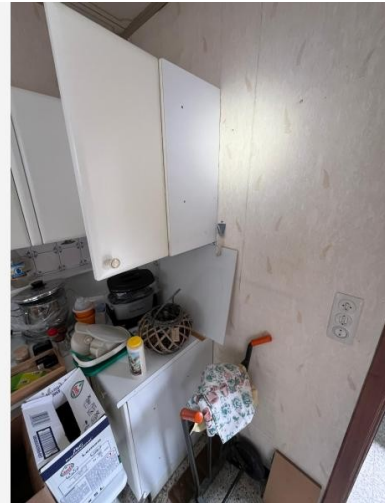
## Fiche 12: Pleisterwerk muren

Geen asbest
