# Asbestinventarisatetest

Markt 26, 9240 Zele

Attestnummer : 20260804-000140.000

Uitgegeven op : 04.08.2026

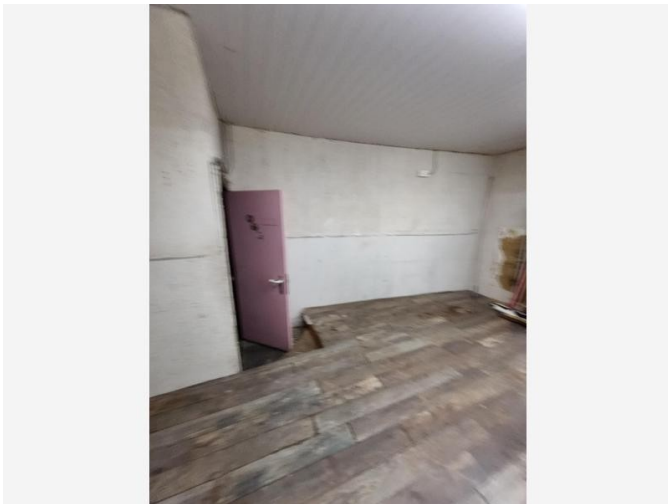
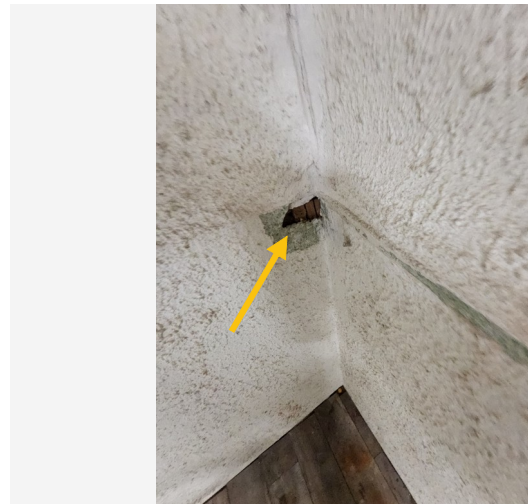
| Eindbeoordeling materiaalrisico | Verhoogd materiaalrisico en/of verhoogde kans op vezelvrijgave |

| Gebondenheid | Categorie 1: hechtgebonden in oorsprong |
| Asbestsoort (vezeltype) | Alleen chrysotiel aanwezig |
| Asbestconcentratie | Laag (< 50%) |
| Afschermingsgraad van het gehele materiaal | Geheel of deels vrij aan de buitenlucht, maar geen contact met binnenlucht |
| Toestand van het materiaal | Matig beschadigd, matig verweerd |

| # | Type | Referentie | Resultaat |
|---|---|---|---|
| 1.1 | Puntmonster | MM04 | Chrysotiel |

| Beschrijving | Wandpanelen in cement |
| Hoeveelheid (oppervlakte - dikte - aantal) | • 50,00 m <sup>2</sup> - 0,50 cm - 1 stuk |

Het asbestmateriaal valt onder de mijlpaal van 2034.

Verwijderen

- Verwijder dit asbestmateriaal zo snel mogelijk. Volg de toestand goed op.

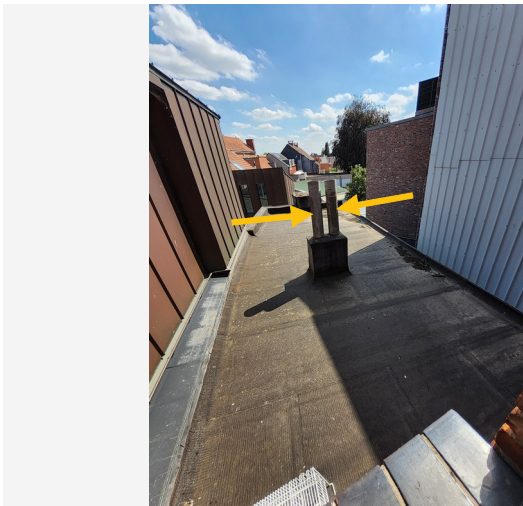
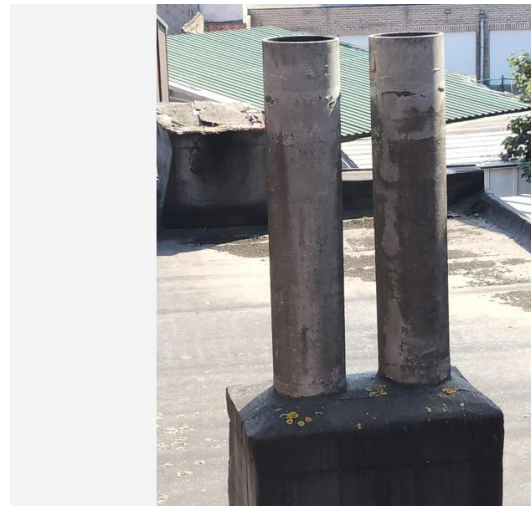
| Eindbeoordeling materiaalrisico | Laag materiaalrisico en/of verlaagde kans op vezelvrijgave |

| Asbestsoort (vezeltype) | Crocidoliet aanwezig |
| Toestand van het materiaal | Licht beschadigd, licht verweerd. Intacte calciumsilicaatplaat of materiaal met categorie 3-gebondenheid |

| Beschrijving | Schouw |
| Identificatiemethode | <p>De asbestdeskundige beoordeelt het materiaal als asbestverdacht en dus asbesthoudend, en dit zonder monstername.</p> <p>Motivatie: De monstername brengt andere schade aan dan schade die inherent is aan de monstername.</p> |

Het asbestmateriaal valt onder de mijlpaal van 2034.

Verwijderen

- Zorg voor een veilig beheer. Vermijd het beschadigen van het asbestmateriaal. Controleer de toestand jaarlijks op wijzigingen.

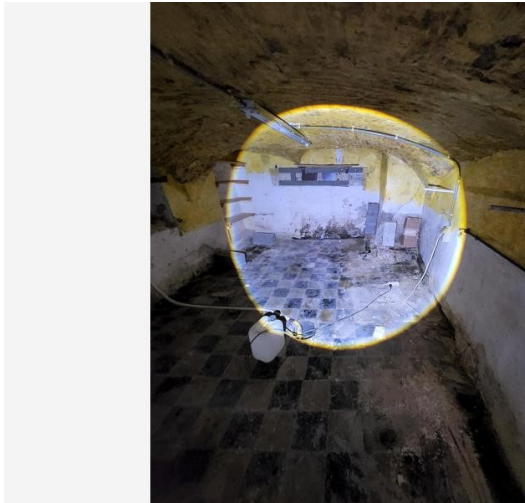
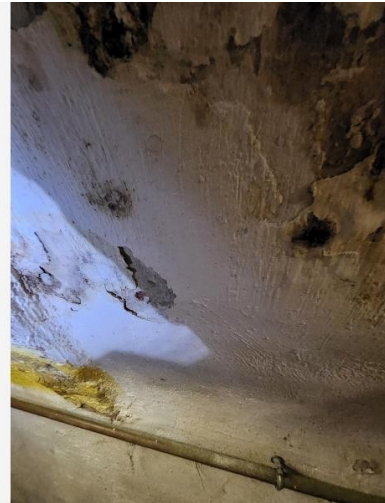
## Fiche 5: Smeerlaag in cement (binnen)

Geen asbest

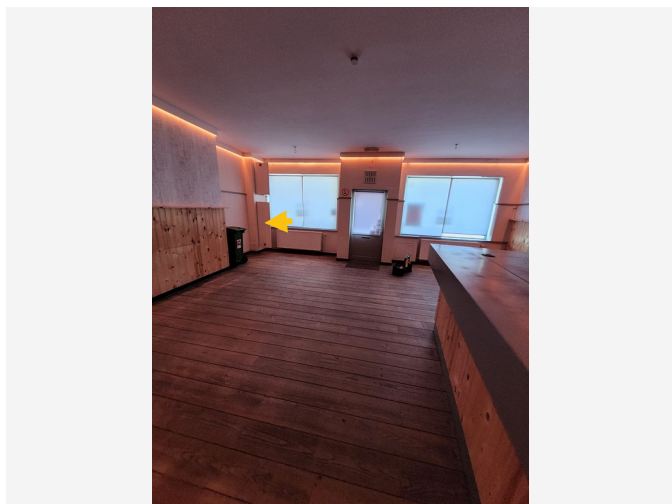
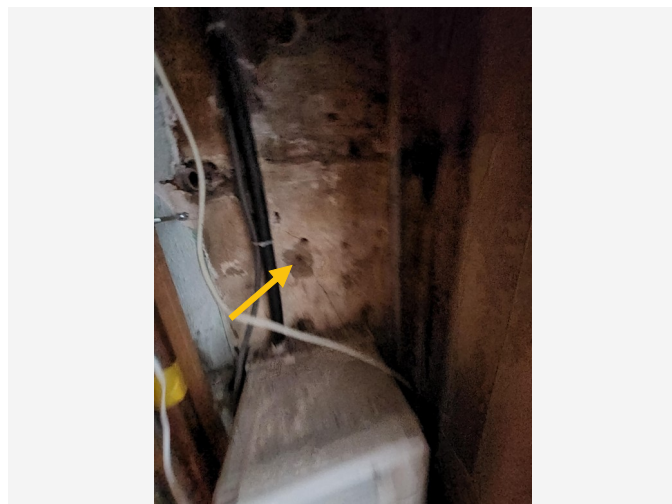
## Fiche 6: Pleisterwerk wanden

Geen asbest

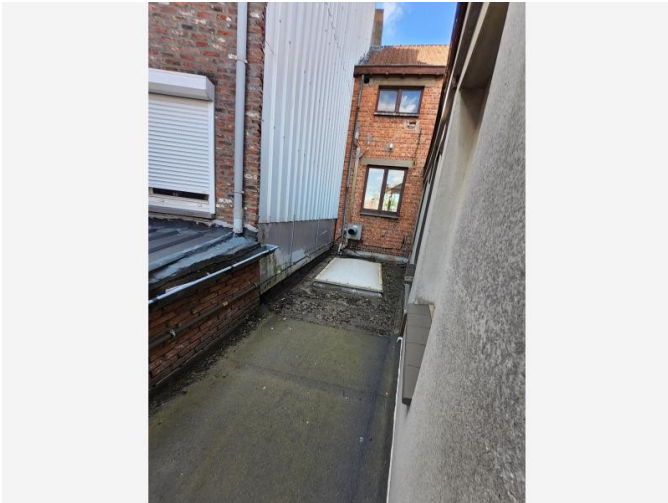
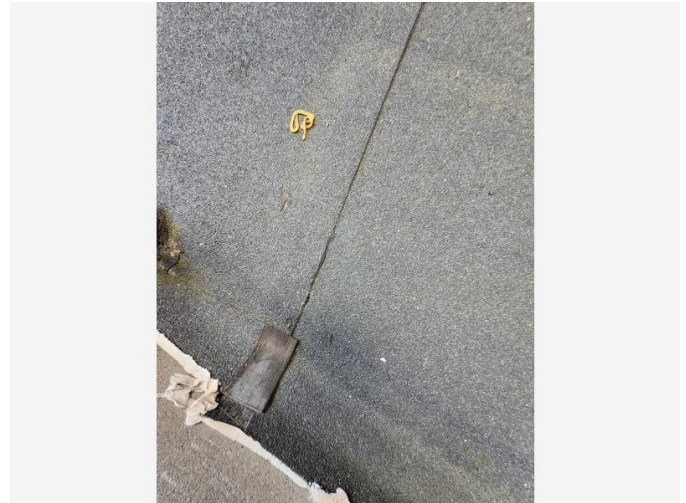
## Fiche 7: Roofing dakbedekking

Geen asbest

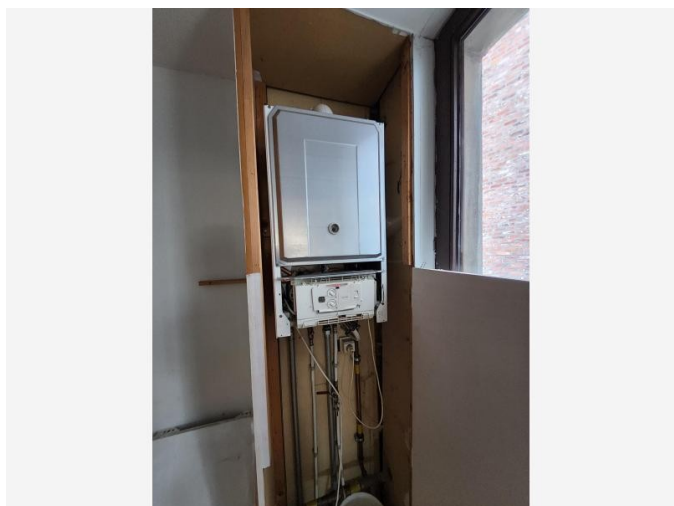
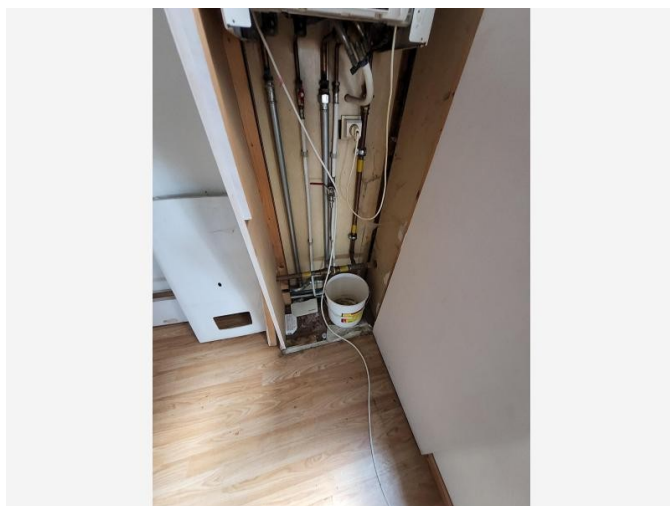
## Fiche 10: CV-brander

| Beschrijving | Notitie | Terug te vinden op plannen |
|---|---|---|
| Fiche 10: CV-brander | De CV-brander bevat geen asbestverdachte materialen. | Plan 1.3: Woning plan verdiep +1 |

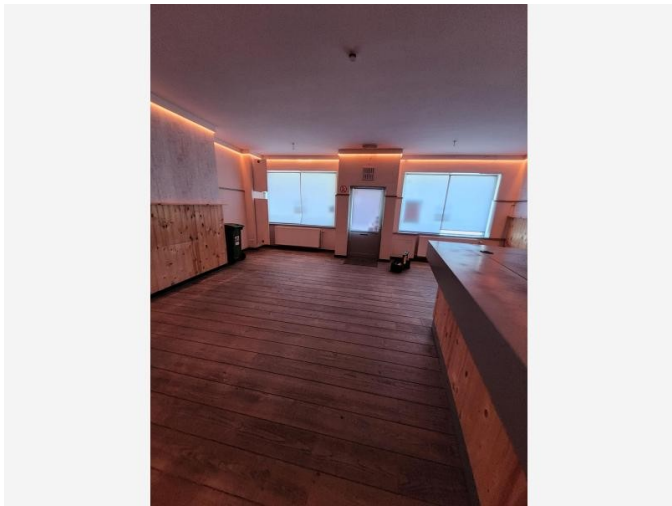
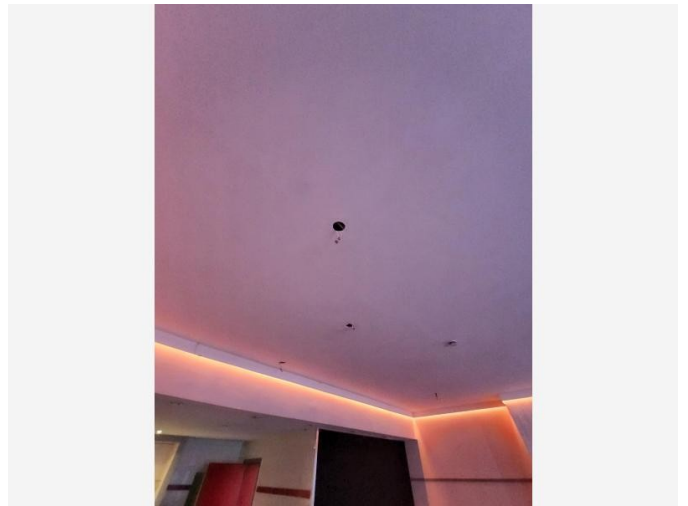
## Fiche 12: Plafonds uit niet asbestverdacht materiaal

| Beschrijving | Notitie | Terug te vinden op plannen |
|---|---|---|
| Fiche 12: Plafonds uit niet asbestverdacht materiaal | De plafonds zijn gemaakt van niet-asbestverdachte materialen (bijvoorbeeld laminaat, gyproc, ...), deze toepassingen zijn niet asbestverdacht. We hebben echter niet kunnen vaststellen of er mogelijk asbestverdachte of asbesthoudende materialen achter deze toepassingen aanwezig zijn. Bij renovatie of sloop is het aangeraden om een destructief onderzoek te laten uitvoeren van deze toepassingen. | Plan 1.7: Woning plan gelijkvloers muren en plafonds<br>Plan 1.8: Woning plan verdiep +1 muren en plafonds<br>Plan 1.9: Woning plan verdiep +2 muren en plafonds |
