# Asbestinventarisatattest

Beukenstraat 70, 9255 Buggenhout

Attestnummer : 20260727-000203.000

Uitgegeven op : 27.07.2026

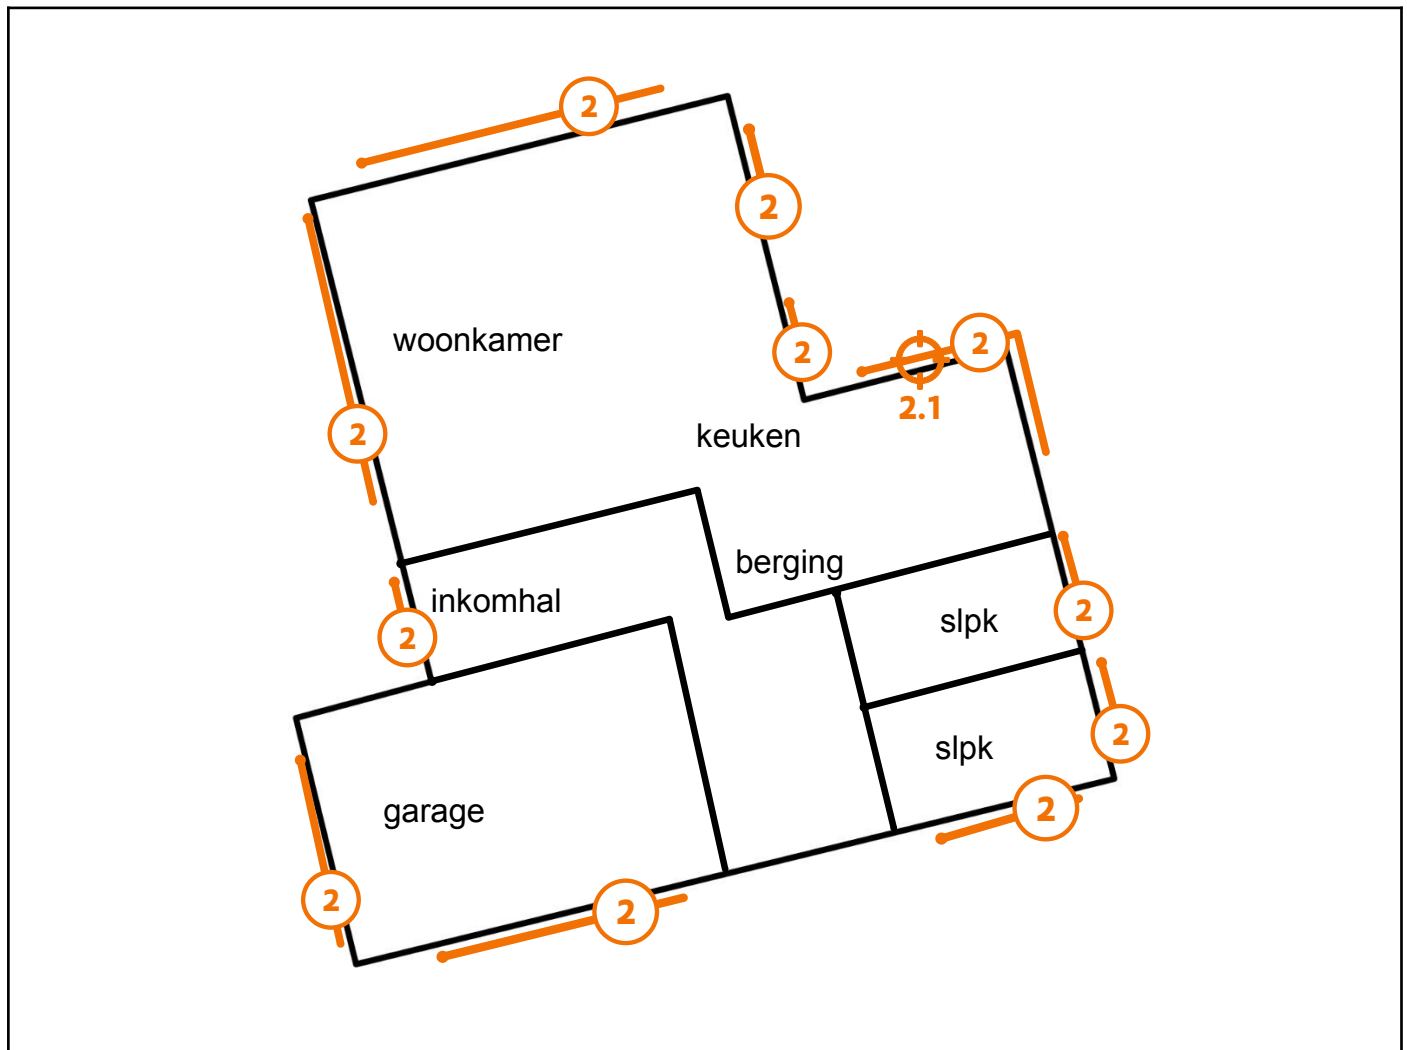
## Plan 1.1: Woning plan gelijkvloers

| Beschrijving | Type | Actie |
|---|---|---|
| 2. Mastiek (asbestverdacht) | Asbestmateriaal | <a href="#">Verwijderen</a> |

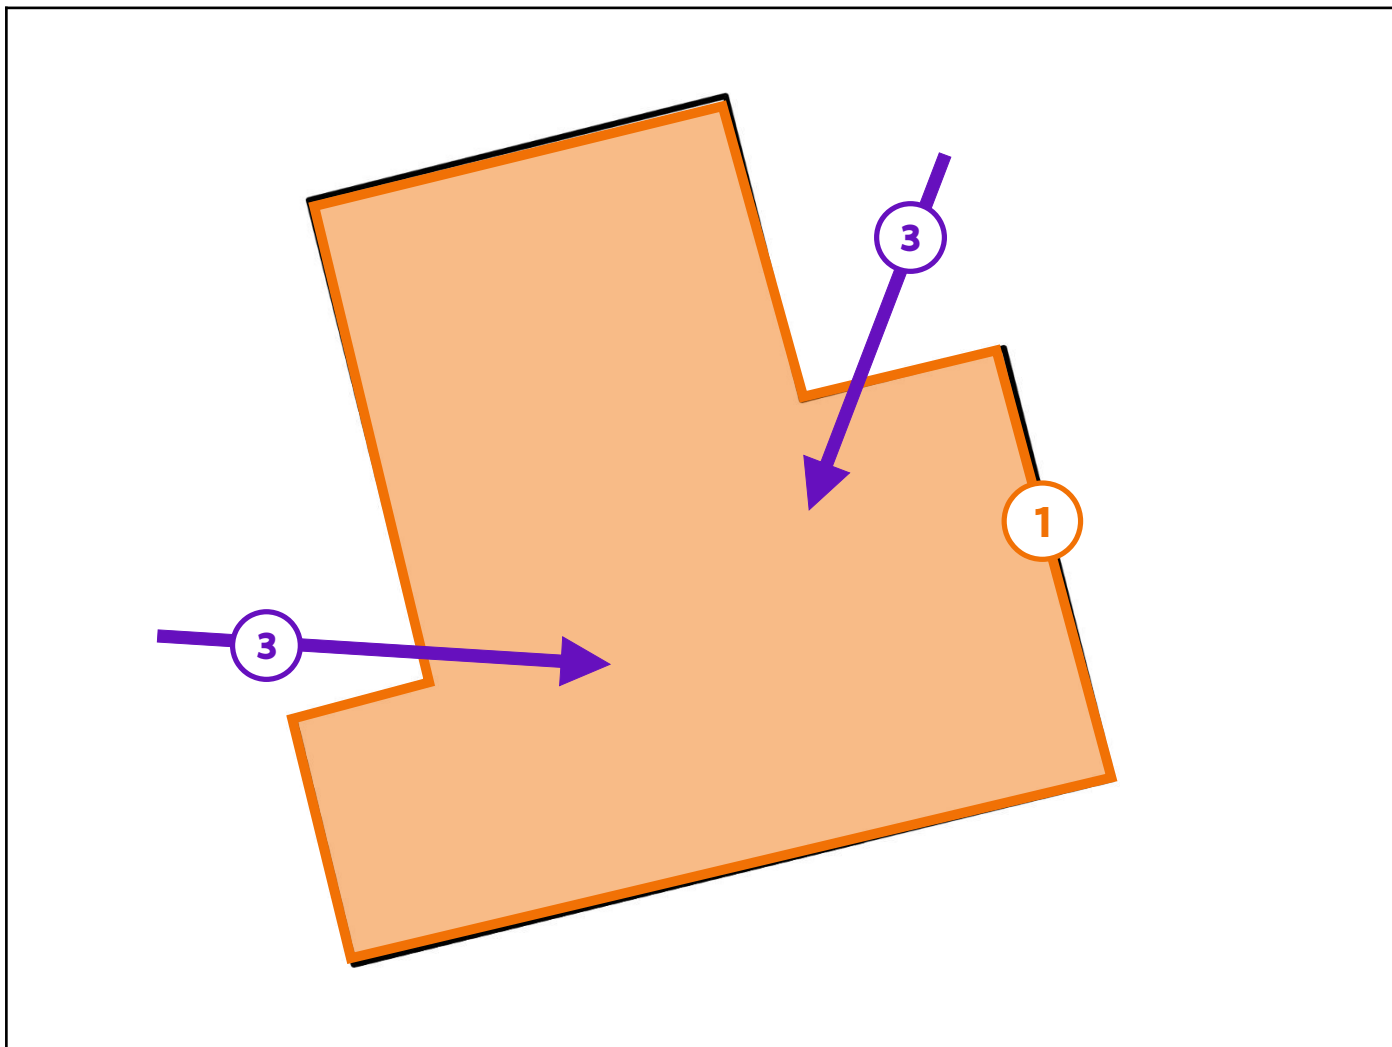
## Plan 1.3: Woning dakplan

| Beschrijving | Type | Actie |
|---|---|---|
| 1. Dak in cementleien | Asbestmateriaal | <a href="#">Verwijderen</a> |
| 3. Schouw | Beperking | - |

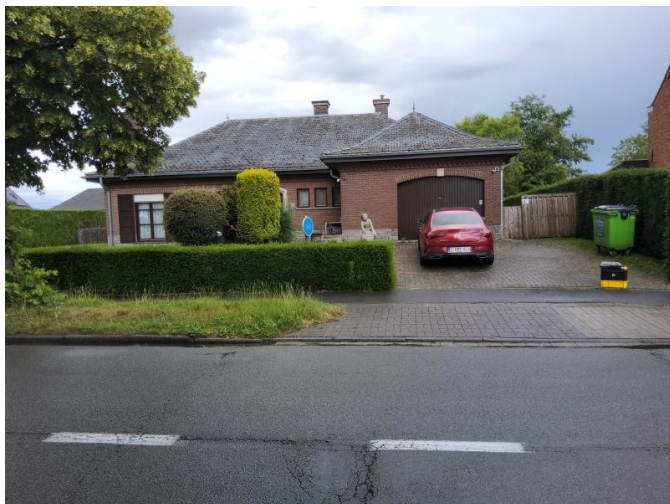
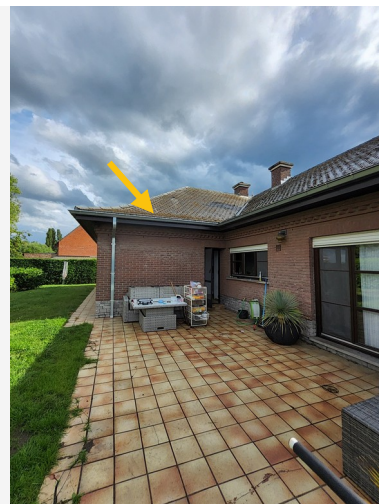
| Fiche 1: Dak in cementleien..... | 12 |

Het asbestmateriaal valt onder de mijlpaal van 2034.

| Eindbeoordeling materiaalrisico | Verhoogd materiaalrisico en/of verhoogde kans op vezelvrijgave |

| Asbestsoort (vezeltype) | Crocidoliet aanwezig |
| Toestand van het materiaal | Matig beschadigd, matig verweerd |

| Beschrijving | Dak in cementleien |
| Hoeveelheid (oppervlakte - aantal) | <ul style="list-style-type: none"><li>• 200,00 m<sup>2</sup> - 1 stuk</li></ul> |

- Verwijder dit asbestmateriaal zo snel mogelijk. Volg de toestand goed op.
- Hemelwater dat afspoelt van asbestcement daken of gevels kan asbestdeeltjes bevatten. Gebruik het enkel voor gesloten circuits (bv. spoelen toiletten). Reinig na het vervangen van het dak of de gevel de dakgoten en regenwaterput of -ton om asbesthoudend sediment of slib te verwijderen

- Eenvoudige handelingen: mag via doe-het-zelf of door werknemer(s) met opleidingsattest eenvoudige handelingen  
Deze toepassing mag door een aannemer die over een opleidingsattest eenvoudige handelingen beschikt of door een particulier (doe-het-zelf), verwijderd worden indien er geen verhoogd risico op vrijgave van asbestvezels (max. concentratie 0,01 vezels/cm<sup>3</sup> - CODEX Art. VI.3-54) ontstaat en de toepassing voorafgaand wordt gefixeerd/bevochtigd. De individuele elementen moeten zonder machinale werktuigen (boormachine, slijpschijf, hogedrukreiniger, etc.) en zonder breken of gooien een voor een losgemaakt worden en dubbel en luchtdicht verpakt afgevoerd worden naar een erkend afvalpunt (recyclagepark). Daar moeten ze voorzichtig in de container voor asbestafval worden gelegd. Op het recyclagepark worden uitsluitend hechtgebonden asbestmaterialen aanvaard. Niet-hechtgebonden asbestmaterialen kunnen enkel bij een erkend asbestverwijderaar of asbestafvalverwerker worden aangeboden.

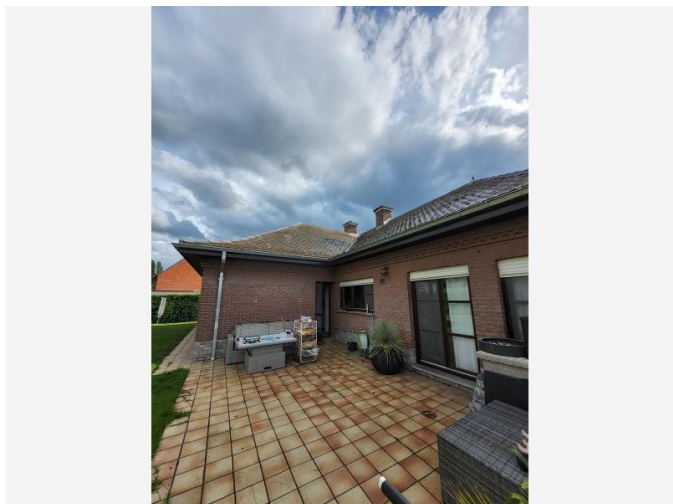
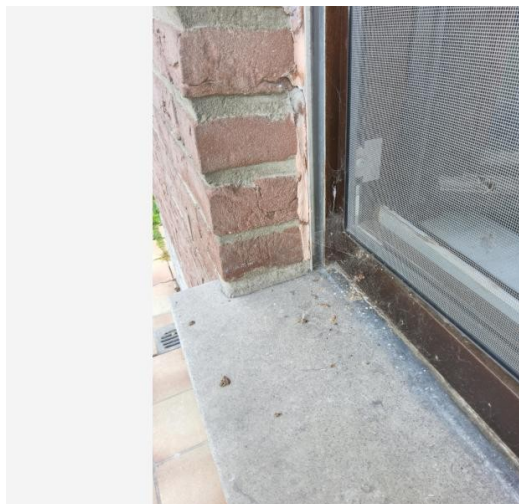
| Fiche 2: Mastiek (asbestverdacht)..... | 16 |

Het asbestmateriaal valt onder de mijlpaal van 2040.

| Eindbeoordeling materiaalrisico | Verhoogd materiaalrisico en/of verhoogde kans op vezelvrijgave |

| Asbestsoort (vezeltype) | Alleen chrysotiel aanwezig |
| Toestand van het materiaal | Matig beschadigd, matig verweerd |

| # | Type | Referentie | Resultaat |
|---|---|---|---|
| 2.1 | Puntmonster | MM03 | Chrysotiel |

| Beschrijving | Mastiek (asbestverdacht) |

- Zorg voor een veilig beheer. Vermijd het beschadigen van het asbestmateriaal. Controleer de toestand jaarlijks op wijzigingen.

- Eenvoudige handelingen: mag via doe-het-zelf of door werknemer(s) met opleidingsattest eenvoudige handelingen  
Deze toepassing mag door een aannemer die over een opleidingsattest eenvoudige handelingen beschikt of door een particulier (doe-het-zelver), verwijderd worden indien er geen verhoogd risico op vrijgave van asbestvezels (max. concentratie 0,01 vezels/cm<sup>3</sup> - CODEX Art. VI.3-54) ontstaat en de toepassing voorafgaand wordt gefixeerd/bevochtigd. De individuele elementen moeten zonder machinale werktuigen (boormachine, slijpschijf, hogedrukreiniger, etc.) en zonder breken of gooien een voor een losgemaakt worden en dubbel en luchtdicht verpakt afgevoerd worden naar een erkend afvalpunt (recyclagepark). Daar moeten ze voorzichtig in de container voor asbestafval worden gelegd. Op het recyclagepark worden uitsluitend hechtgebonden asbestmaterialen aanvaard. Niet-hechtgebonden asbestmaterialen kunnen enkel bij een erkend asbestverwijderaar of asbestafvalverwerker worden aangeboden.

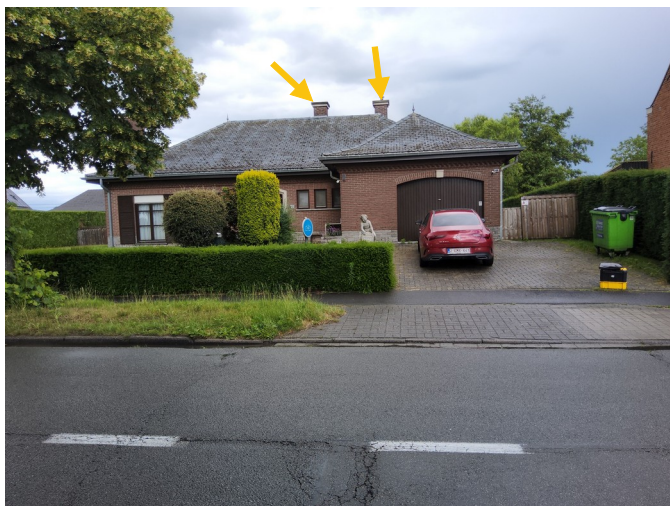
| Fiche 3: Schouw..... | 21 |

**Reden:** Het te onderzoeken materiaal situeert zich hoger dan 3,50 m te rekenen vanaf een veilige ondergrond

**Uitleg van de asbestdeskundige:** De schouw bevat binnenin mogelijk een rookgaskanaal in asbestcement. Laat dit bij werken onderzoeken door een bevoegd technicus.

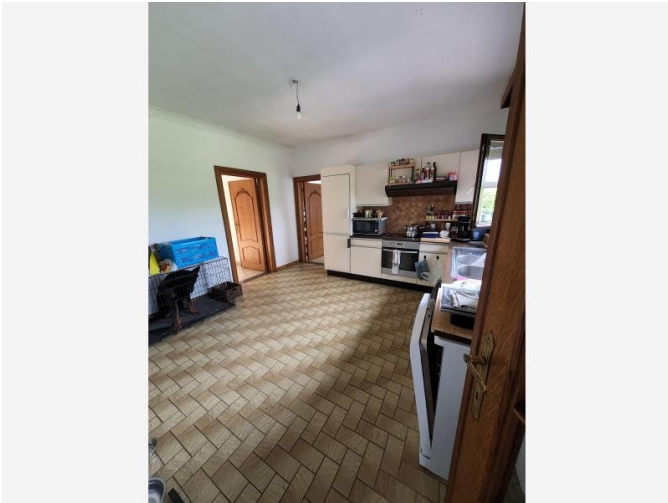
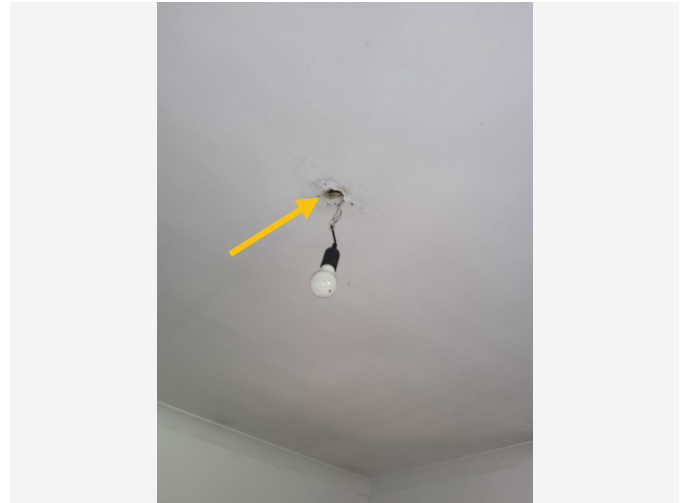
## Fiche 4: Pleisterwerk plafonds

Geen asbest

| # | Type | Referentie | Resultaat |
|---|---|---|---|
| 4.1 | Mengmonster | MM02 | Geen asbest |

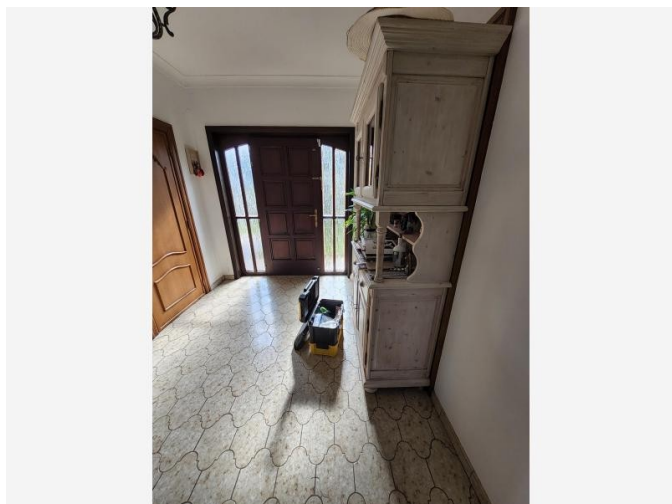
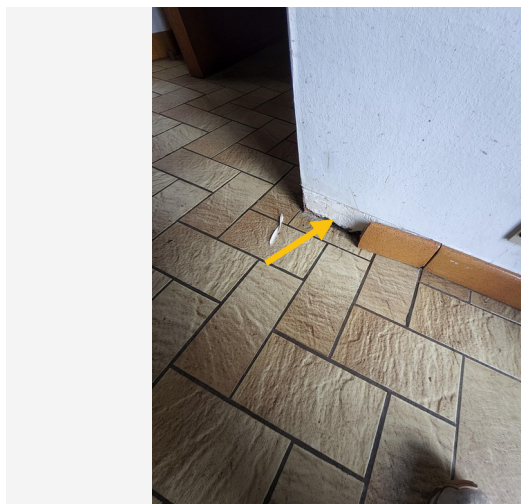
## Fiche 5: Pleisterwerk wanden

Geen asbest

| # | Type | Referentie | Resultaat |
|---|---|---|---|
| 5.1 | Mengmonster | MM01 | Geen asbest |

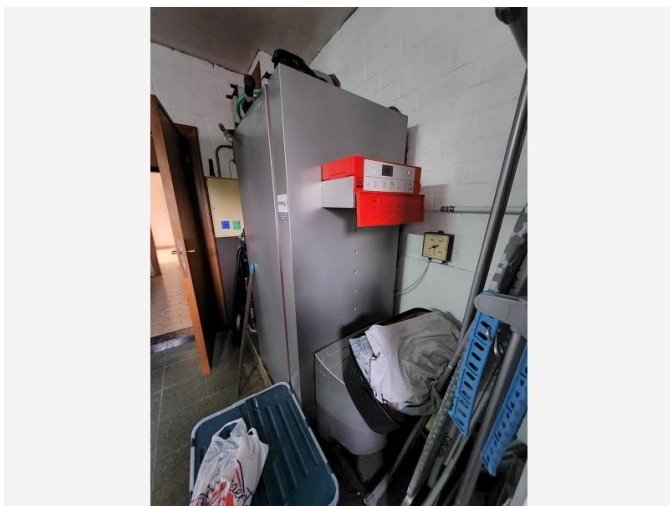
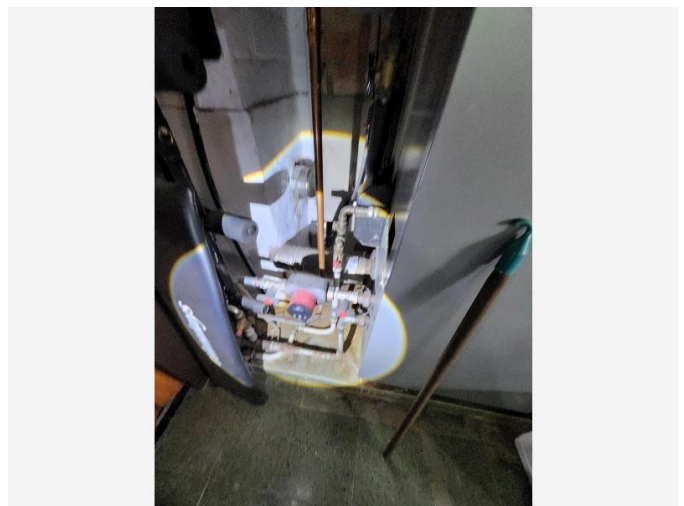
### Fiche 7: Stookketel / Brander

| Beschrijving | Notitie | Terug te vinden op plannen |
|---|---|---|
| Fiche 7: Stookketel / Brander | Tijdens onze inspectie hebben we geen bouwjaar kunnen achterhalen van de stookketel. Het uiterlijk van het toestel doet vermoeden dat het in gebruik is genomen voor 2001 en mogelijk tot een risicobouwjaar behoort, wat inhoudt dat er eventueel asbestverdachte toepassingen in aanwezig kunnen zijn. Het is daarom van groot belang om de techniek hier van op de hoogte te stellen bij werkzaamheden en, indien nodig, een asbestdeskundige in te schakelen die kan meedenken over de mogelijke aanwezigheid van asbestverdachte toepassingen tijdens de werkzaamheden aan het toestel. Wij als deskundigen mogen geen toestellen demonteren om verdachte toepassingen op te sporen. | - |
