# Asbestinventarisatetest

Diepmeerstraat 30, 9255 Buggenhout

Attestnummer : **20260812-000218.000**

Uitgegeven op : **12.08.2026**

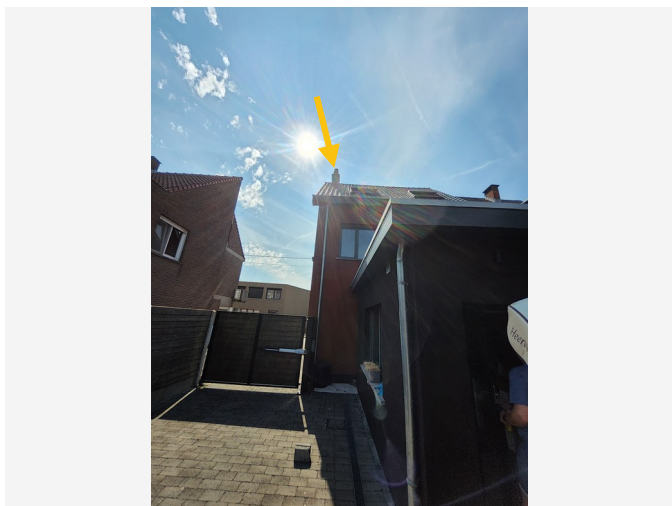
Situeringsfoto

### Tijdelijke beperking

**Reden:** Het te onderzoeken materiaal situeert zich hoger dan 3,50 m te rekenen vanaf een veilige ondergrond

**Uitleg van de asbestdeskundige:** De schouw bevat binnenin mogelijk een rookgaskanaal in asbestcement. Laat dit bij werken onderzoeken door een bevoegd technicus.

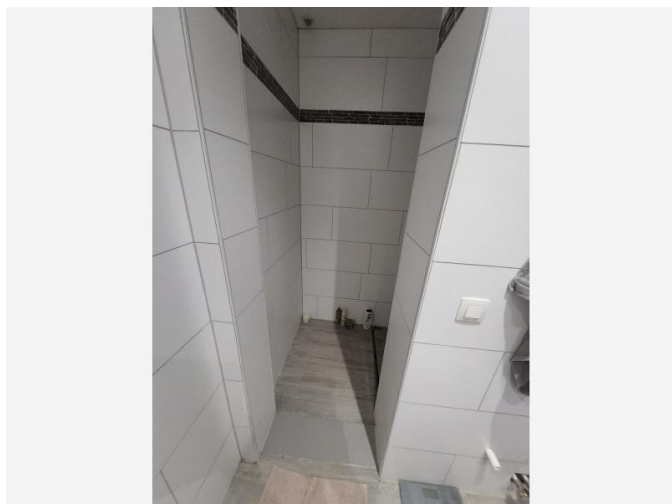
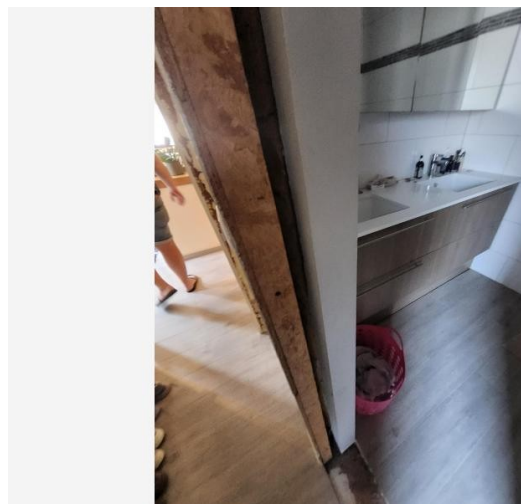
Er werden voorzetwanden (valse muren) aangebracht. Als deskundige kan ik geen uitspraak doen over eventuele asbestverdachte toepassingen die aanwezig zijn of verborgen zitten achter de voorzetwanden. Bij renovaties, sloop of verbouwingen is het aan te raden een destructieve asbestinventaris op te stellen voor deze ruimtes.

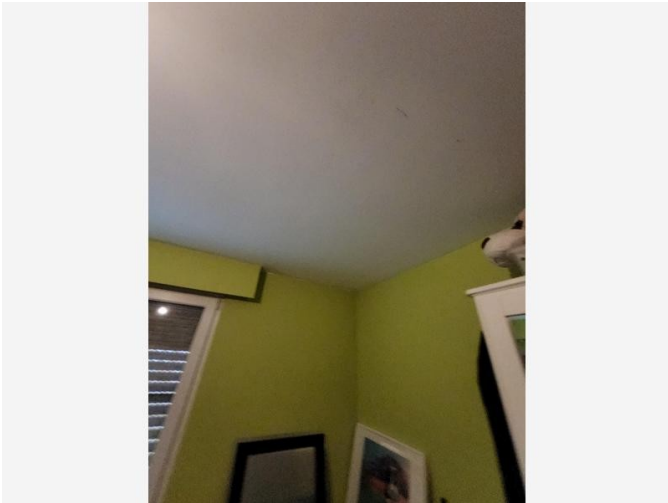
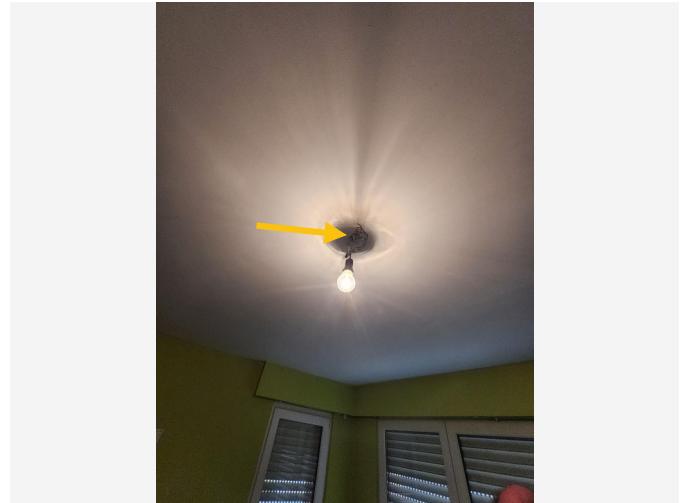
## Fiche 3: Pleisterwerk plafonds

### Conclusie

Geen asbest

| # | Type | Referentie | Resultaat |
|---|---|---|---|
| 3.1 | Mengmonster | MM02 | Geen asbest |

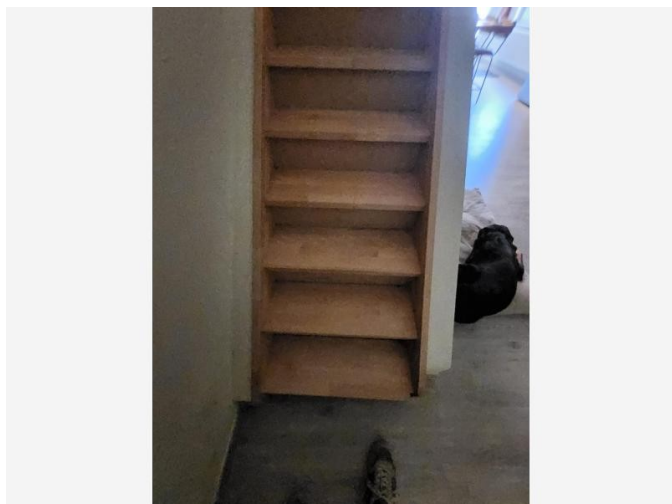
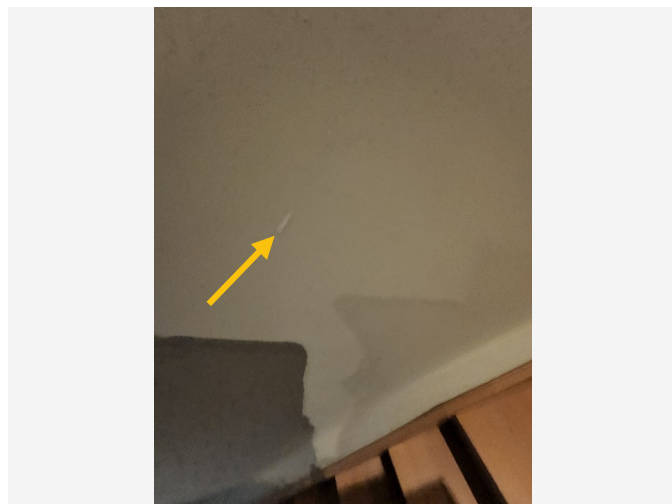
## Fiche 4: Pleisterwerk wanden

### Conclusie

Geen asbest

| # | Type | Referentie | Resultaat |
|---|---|---|---|
| 4.1 | Mengmonster | MM01 | Geen asbest |

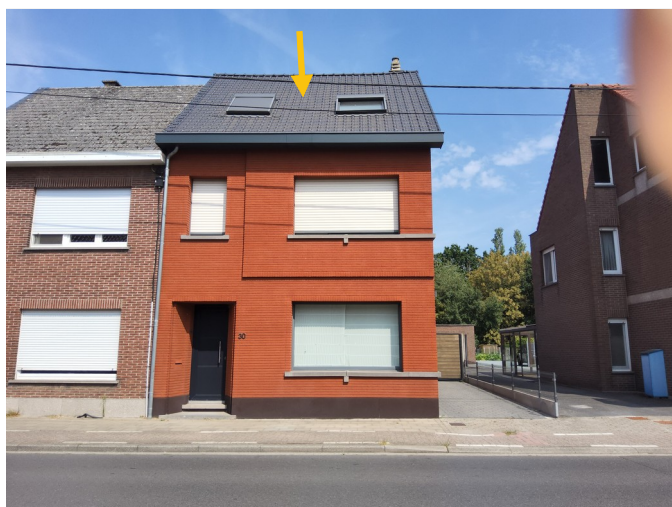
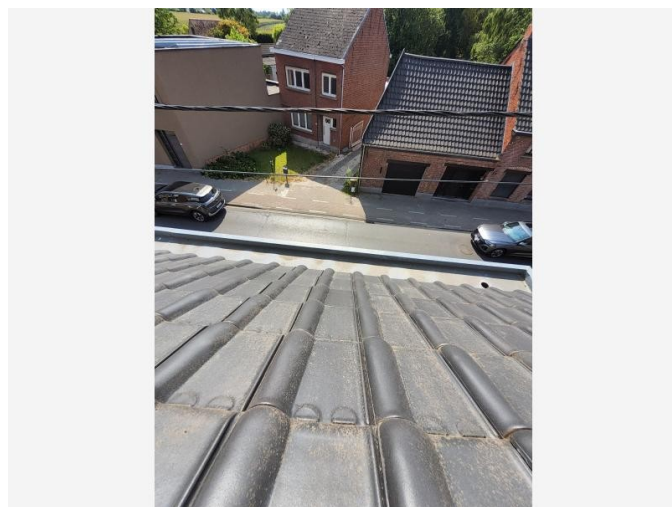
### Fiche 5: Dakbedekking in dakpannen

| Beschrijving | Notitie | Terug te vinden op plannen |
|---|---|---|
| Fiche 5: Dakbedekking in dakpannen | De dakbedekking is niet-asbestverdacht. | Plan 1.5: Woning dakplan |

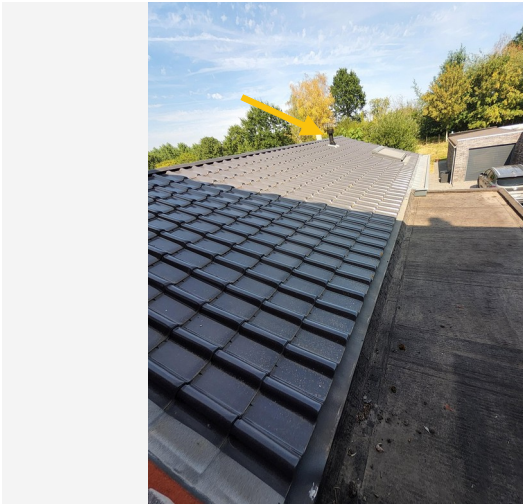
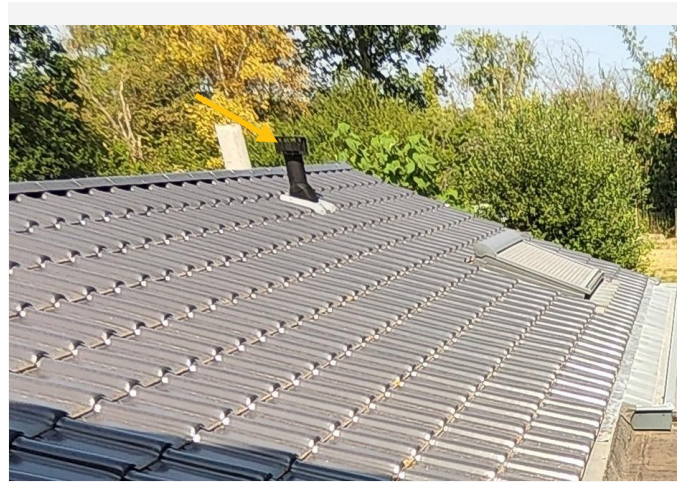
## Fiche 6: Rookgaskanaal (niet verdacht)

| Beschrijving | Notitie | Terug te vinden op plannen |
|---|---|---|
| Fiche 6: Rookgaskanaal (niet verdacht) | Het rookgaskanaal is niet asbestverdacht. | - |

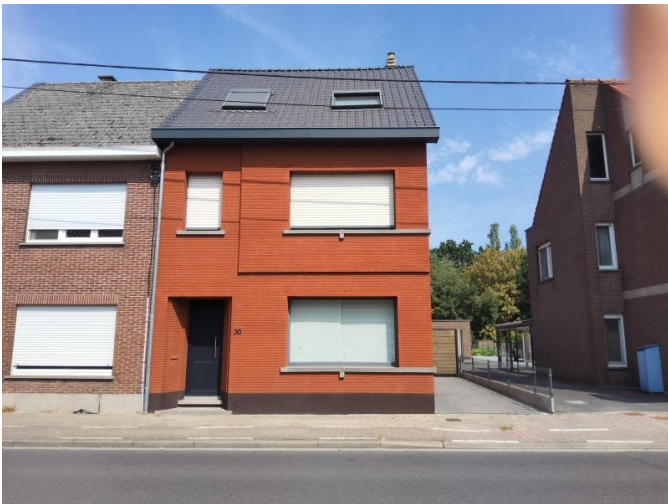
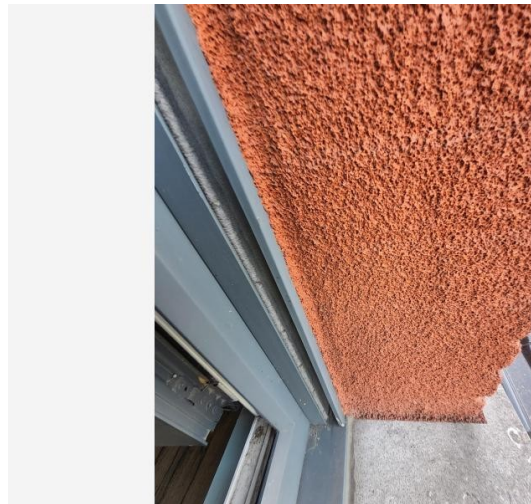
## Fiche 7: Kit ramen en deuren

| Beschrijving | Notitie | Terug te vinden op plannen |
|---|---|---|
| Fiche 7: Kit ramen en deuren | De kit die gebruikt werd is silicone en niet asbestverdacht. | Plan 1.2: Woning gelijkvloers<br>Plan 1.3: Woning Verdiep +1 |

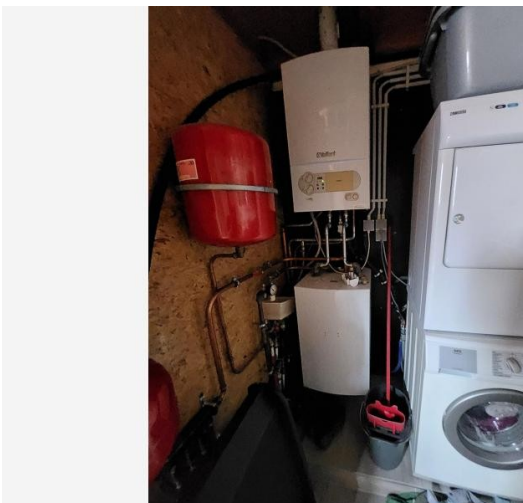
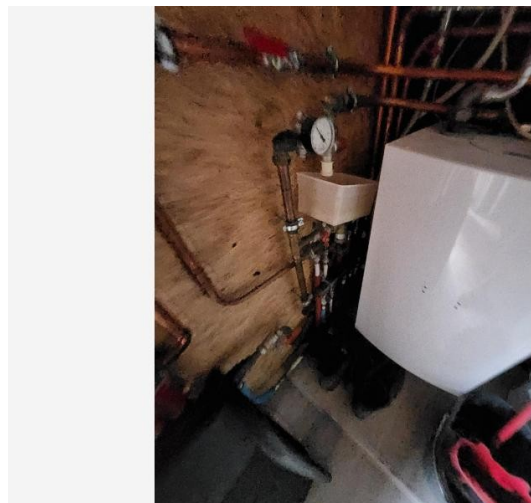
## Fiche 8: CV-brander

| Beschrijving | Notitie | Terug te vinden op plannen |
|---|---|---|
| Fiche 8: CV-brander | De CV-brander bevat geen asbestverdachte materialen. | Plan 1.2: Woning gelijkvloers |

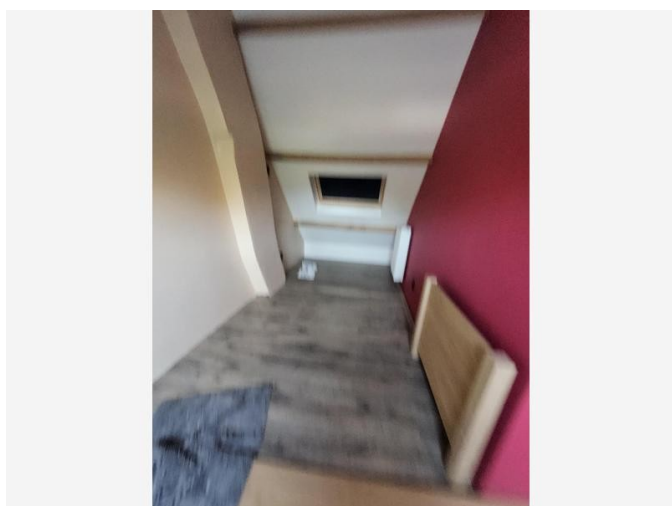
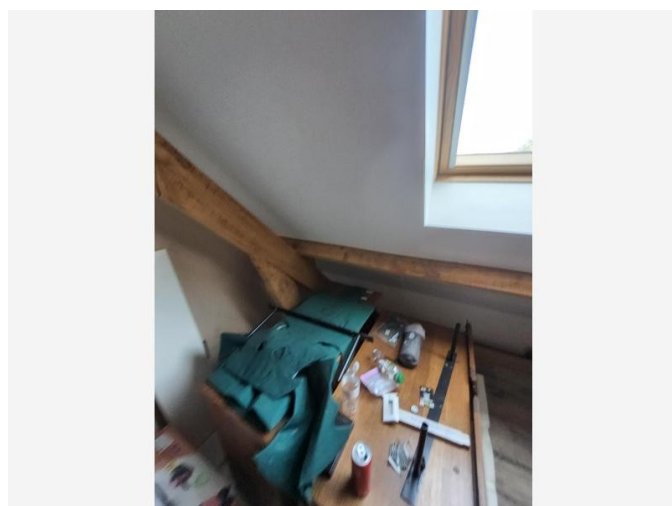
### Fiche 9: Onderdak (niet waarneembaar)

| Beschrijving | Notitie | Terug te vinden op plannen |
|---|---|---|
| Fiche 9: Onderdak (niet waarneembaar) | <p>Het onderdak is van binnenuit niet bereikbaar. Langs buiten zijn de dakpannen vastgemaakt met stroomhaken. Hierdoor is een eventueel asbestverdacht onderdak niet waarneembaar zonder uitbreiding naar een aanvullend destructief onderzoek.</p> <p>Laat dit controleren bij werken door een bevoegd technicus.</p> | Plan 1.4: Woning zolderverdiep |

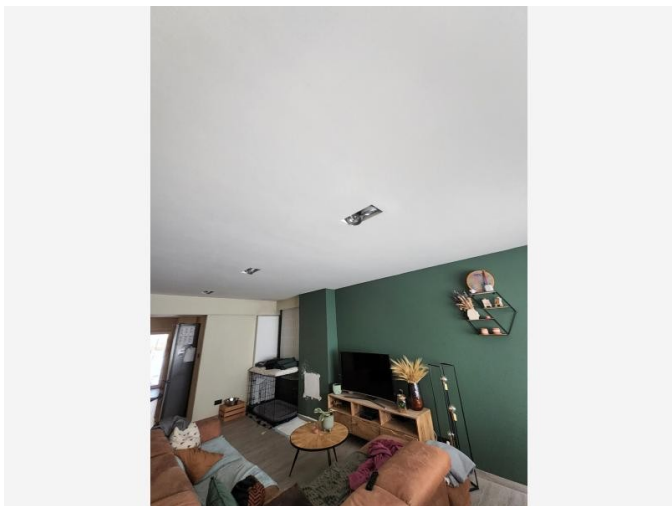
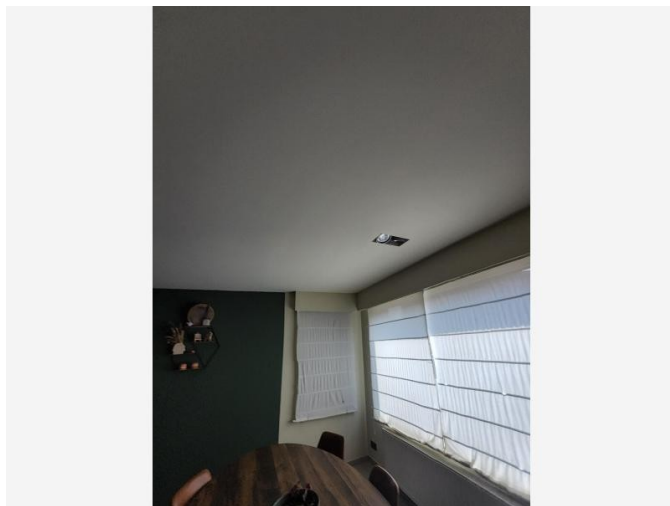
## Fiche 10: Plafonds uit niet asbestverdacht materiaal

| Beschrijving | Notitie | Terug te vinden op plannen |
|---|---|---|
| Fiche 10: Plafonds uit niet asbestverdacht materiaal | <p>De plafonds zijn gemaakt van niet-asbestverdachte materialen (bijvoorbeeld laminaat, gyproc, ...), deze toepassingen zijn niet asbestverdacht. We hebben echter niet kunnen vaststellen of er mogelijk asbestverdachte of asbesthoudende materialen achter deze toepassingen aanwezig zijn. Bij renovatie of sloop is het aangeraden om een destructief onderzoek te laten uitvoeren van deze toepassingen.</p> | <p>Plan 1.6: Woning gelijkvloers muren en plafonds</p> <p>Plan 1.8: Woning zolderverdiep muren en plafonds</p> |
