# Asbestinventarisatetest

Doortstraat 13, 1745 Opwijk

Attestnummer : **20260828-000401.000**

Uitgegeven op : **28.08.2026**

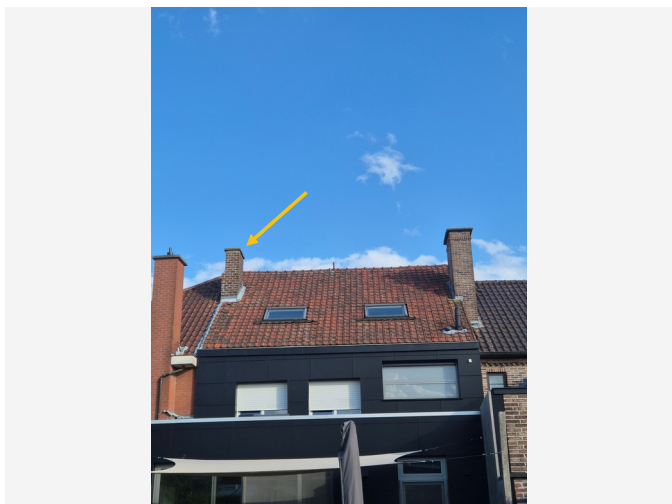
Situeringfoto

### Tijdelijke beperking

**Reden:** Het te onderzoeken materiaal situeert zich hoger dan 3,50 m te rekenen vanaf een veilige ondergrond

**Uitleg van de asbestdeskundige:** Het rookgaskanaal is niet beoordeeld. Aan de buitenzijde is het hoger dan 3,5 meter om de schoorsteen te inspecteren. Het is niet zichtbaar of er een asbestverdacht rookgaskanaal aanwezig is in de schoorsteen. Conform ons inspectieprotocol mogen wij een beperking invoeren voor hoogtes hoger dan 3,5 m. Indien men dit wil laten onderzoeken, dient er een nieuwe afspraak gemaakt te worden en moet er een hoogtewerker voorzien worden, evenals iemand die bevoegd is om deze te bedienen en eventueel een techniker die de al dan niet aanwezige schouwhoed kan afnemen en weer terugplaatsen.

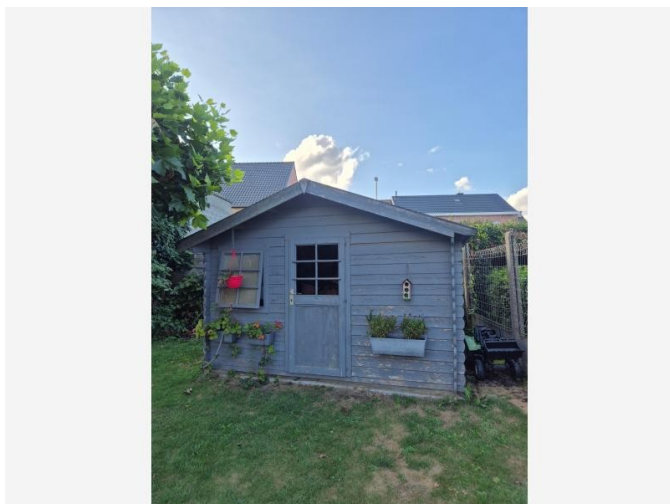
Situeringsfoto

### Uitgesloten van inspectie

**Bouwjaar:** 2010

| Opmerking | Het tuinhuis is pas geplaatst in 2010. Er is geen factuur, maar dit kan aangetoond worden met foto's van wanneer de aanbouw in 2010 geplaatst werd. Op de historische luchtfoto uit 2000-2003 van Geopunt is het tuinhuis niet aanwezig. De dakbedekking (roofing shingles) is bijgevolg niet asbestverdacht. |

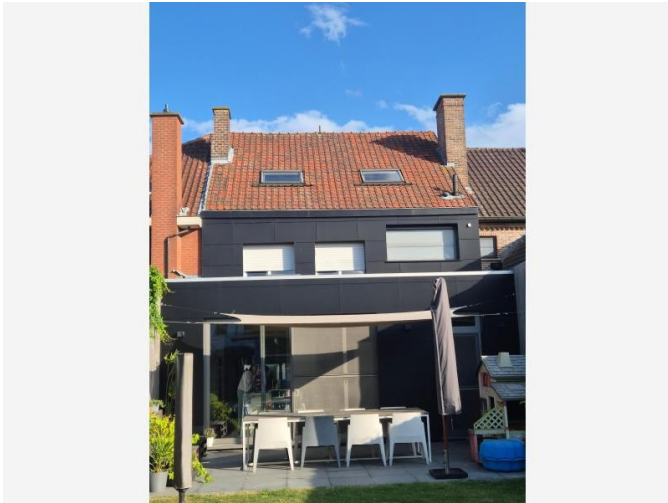
Situeringsfoto

### Uitgesloten van inspectie

**Bouwjaar:** 2010

| Opmerking | <p>In 2010-2011 werd een deel bijgebouwd vanaf de oorspronkelijke achtergevel. Hier is nu de keuken.</p> <p>Dit kan aangetoond worden met een aanvraag van een stedenbouwkundige vergunning, foto's van voor de werken en facturen.</p> <p>Dit deel van de woning wordt wegens het bouwjaar uitgesloten voor verdere inspectie.</p> |

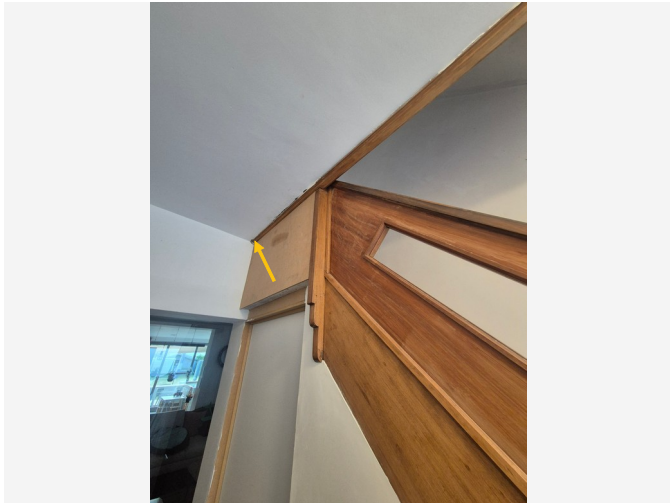
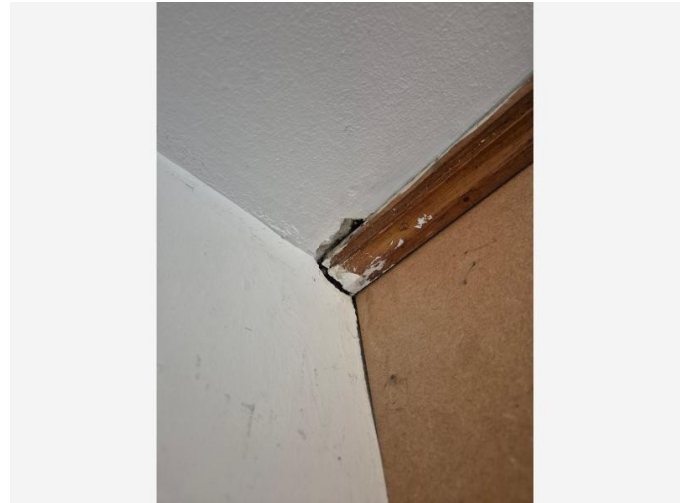
## Fiche 4: Pleisterwerk plafond

Geen asbest

| # | Type | Referentie | Resultaat |
|---|---|---|---|
| 4.1 | Mengmonster | P1 | Geen asbest |

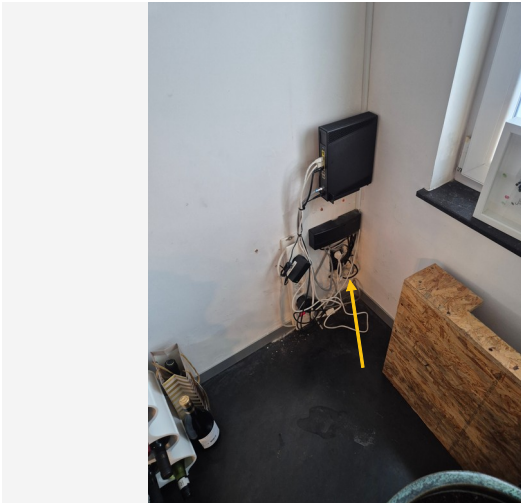
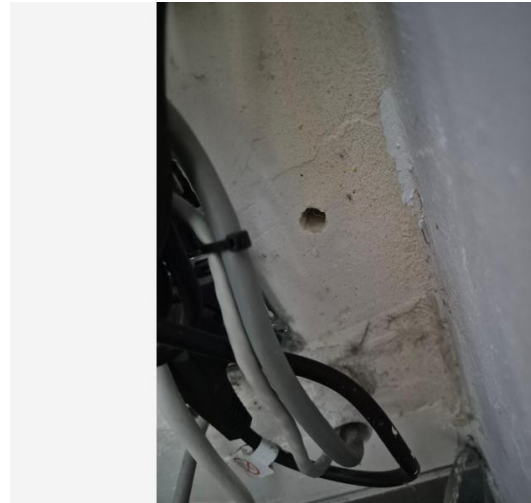
## Fiche 5: Pleisterwerk muren

Geen asbest

| # | Type | Referentie | Resultaat |
|---|---|---|---|
| 5.1 | Mengmonster | M1 | Geen asbest |

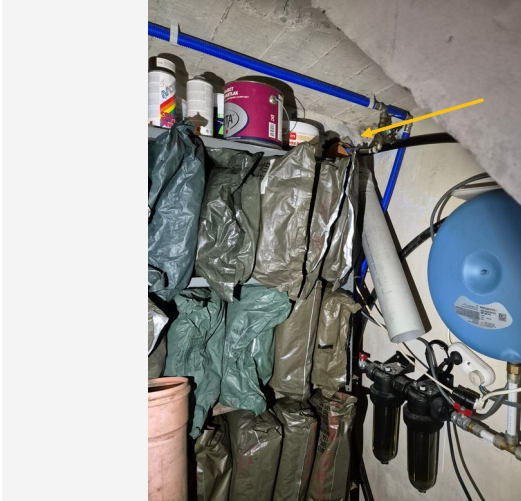
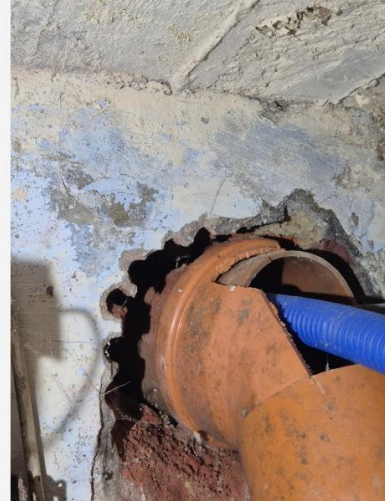
## Fiche 6: Cementage kelder

Geen asbest

| # | Type | Referentie | Resultaat |
|---|---|---|---|
| 6.1 | Mengmonster | C1 | Geen asbest |

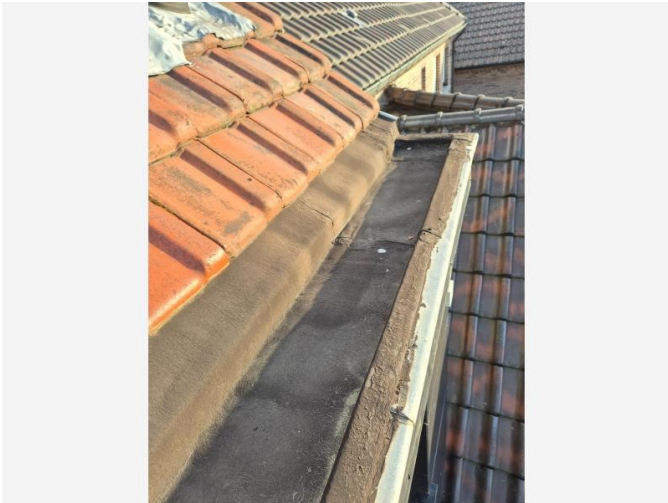
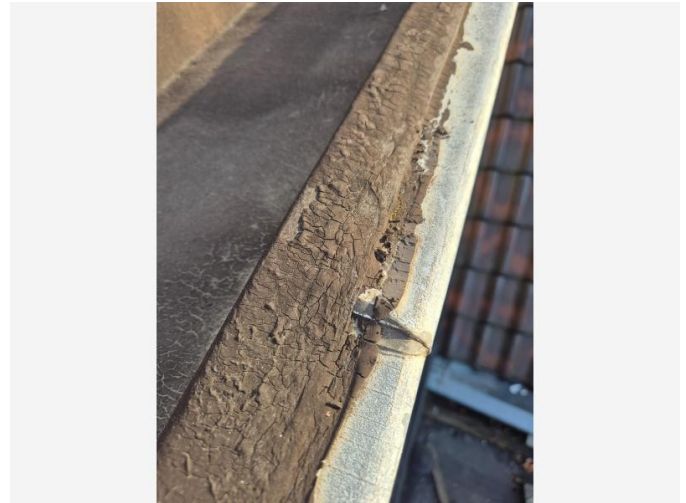
## Fiche 7: Roofing dakgoot

Geen asbest

| # | Type | Referentie | Resultaat |
|---|---|---|---|
| 7.1 | Puntmonster | R1 | Geen asbest |

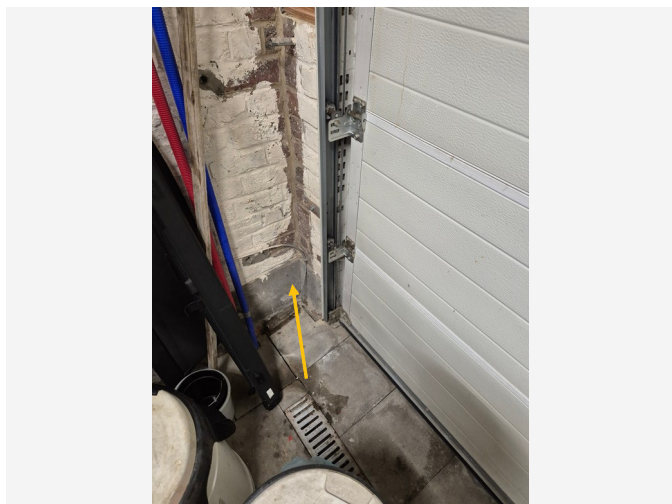
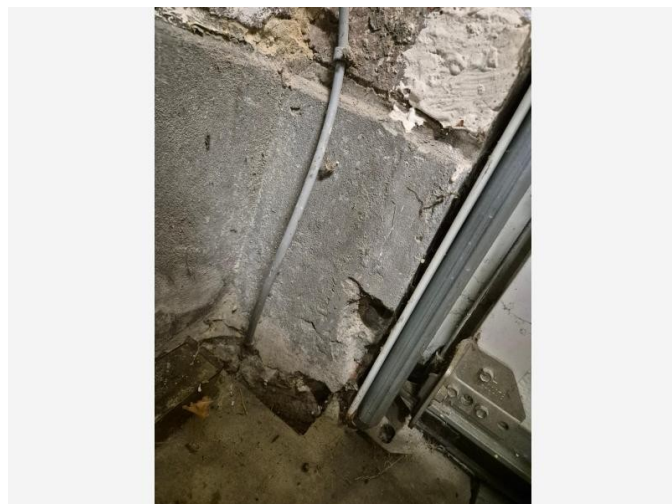
## Fiche 8: Cementage garage

Geen asbest

| # | Type | Referentie | Resultaat |
|---|---|---|---|
| 8.1 | Mengmonster | C2 | Geen asbest |

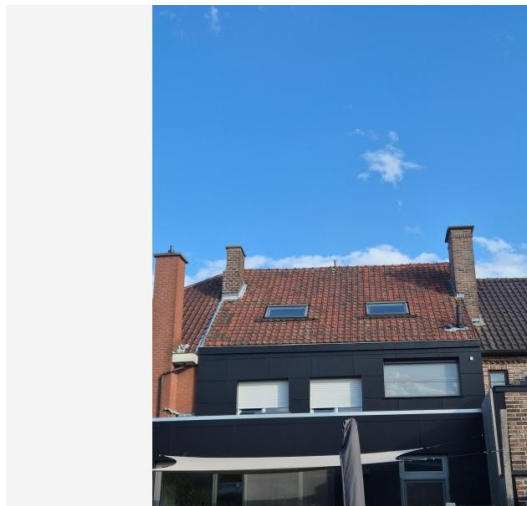
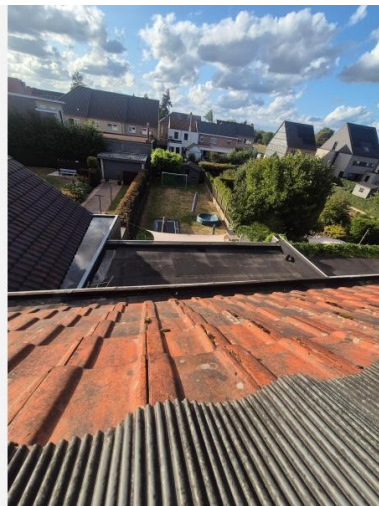
### Fiche 9: Dakbedekking (niet asbestverdacht)

| Beschrijving | Notitie | Terug te vinden op plannen |
|---|---|---|
| Fiche 9: Dakbedekking (niet asbestverdacht) | <p>De dakbedekking van het schuine bestaat uit dakpannen en is niet asbestverdacht.</p> <p>De dakbedekking van het plat dak op het eerste verdiep boven de keuken werd pas geplaatst in 2010-2011 en is bijgevolg niet asbestverdacht.</p> | Plan 1.7: Dakbedekking |

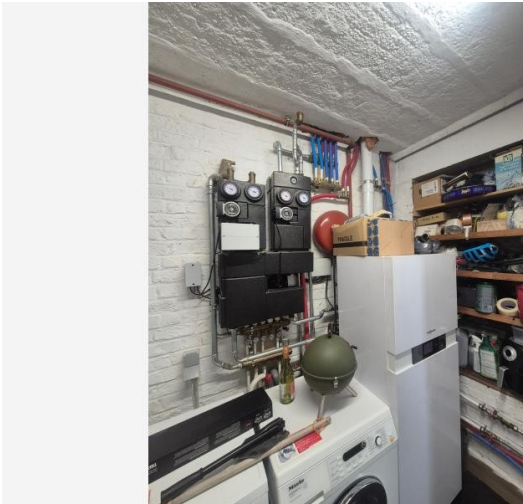
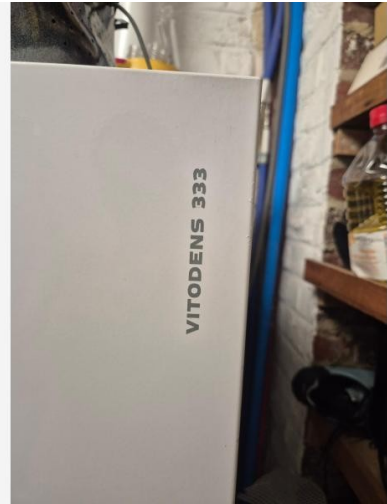
## Fiche 10: Stookketel (niet asbestverdacht)

| Beschrijving | Notitie | Terug te vinden op plannen |
|---|---|---|
| Fiche 10: Stookketel (niet asbestverdacht) | De stookketel Vitodens 333 is niet asbestverdacht. De eerste generatie van dit model werd pas in 2003 geproduceerd. | Plan 1.2: Gelijkvloers |

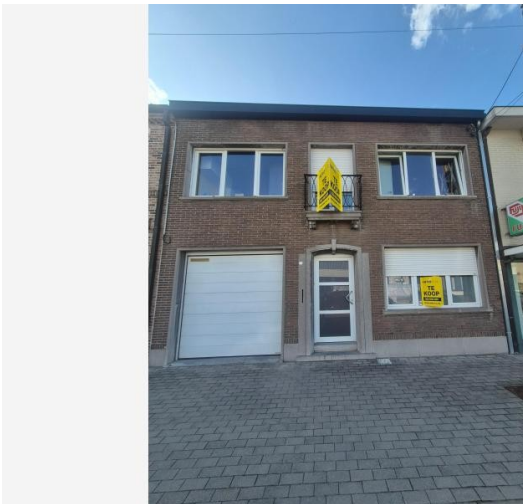
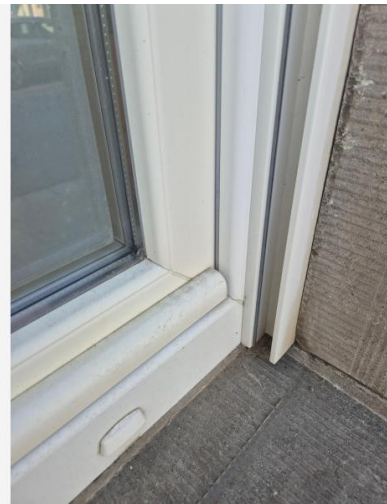
## Fiche 11: Afdichtingsmateriaal schrijnwerk

| Beschrijving | Notitie | Terug te vinden op plannen |
|---|---|---|
| Fiche 11: Afdichtingsmateriaal schrijnwerk | Er werden geen asbestverdachte afdichtings- of afwerkingsmaterialen vastgesteld aan het schrijnwerk. | - |

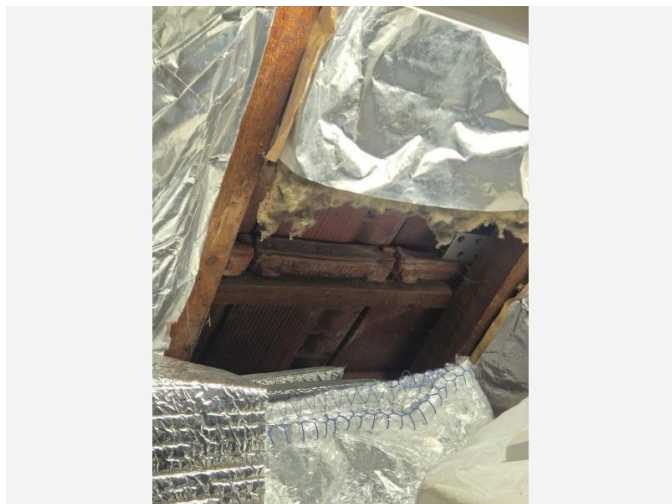
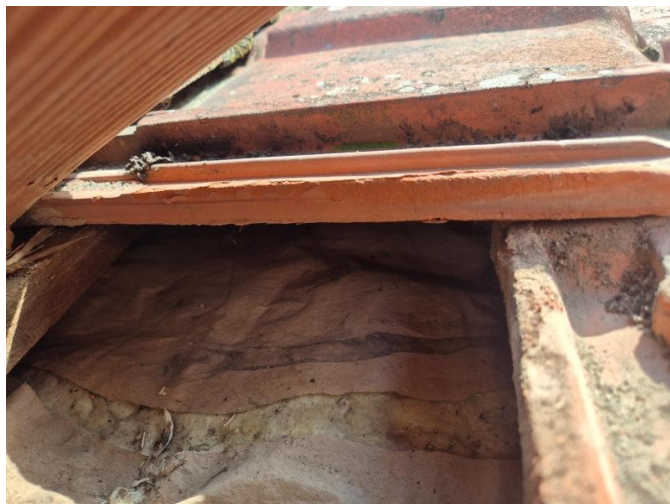
### Fiche 13: Onderdak

| Beschrijving | Notitie | Terug te vinden op plannen |
|---|---|---|
| Fiche 13: Onderdak | Er is geen onderdak aanwezig. | - |
