# Asbestinventarisat attest

Sint-Ursulastraat 11, 9200 Dendermonde

Attestnummer : 20260827-000254.000

Uitgegeven op : 27.08.2026

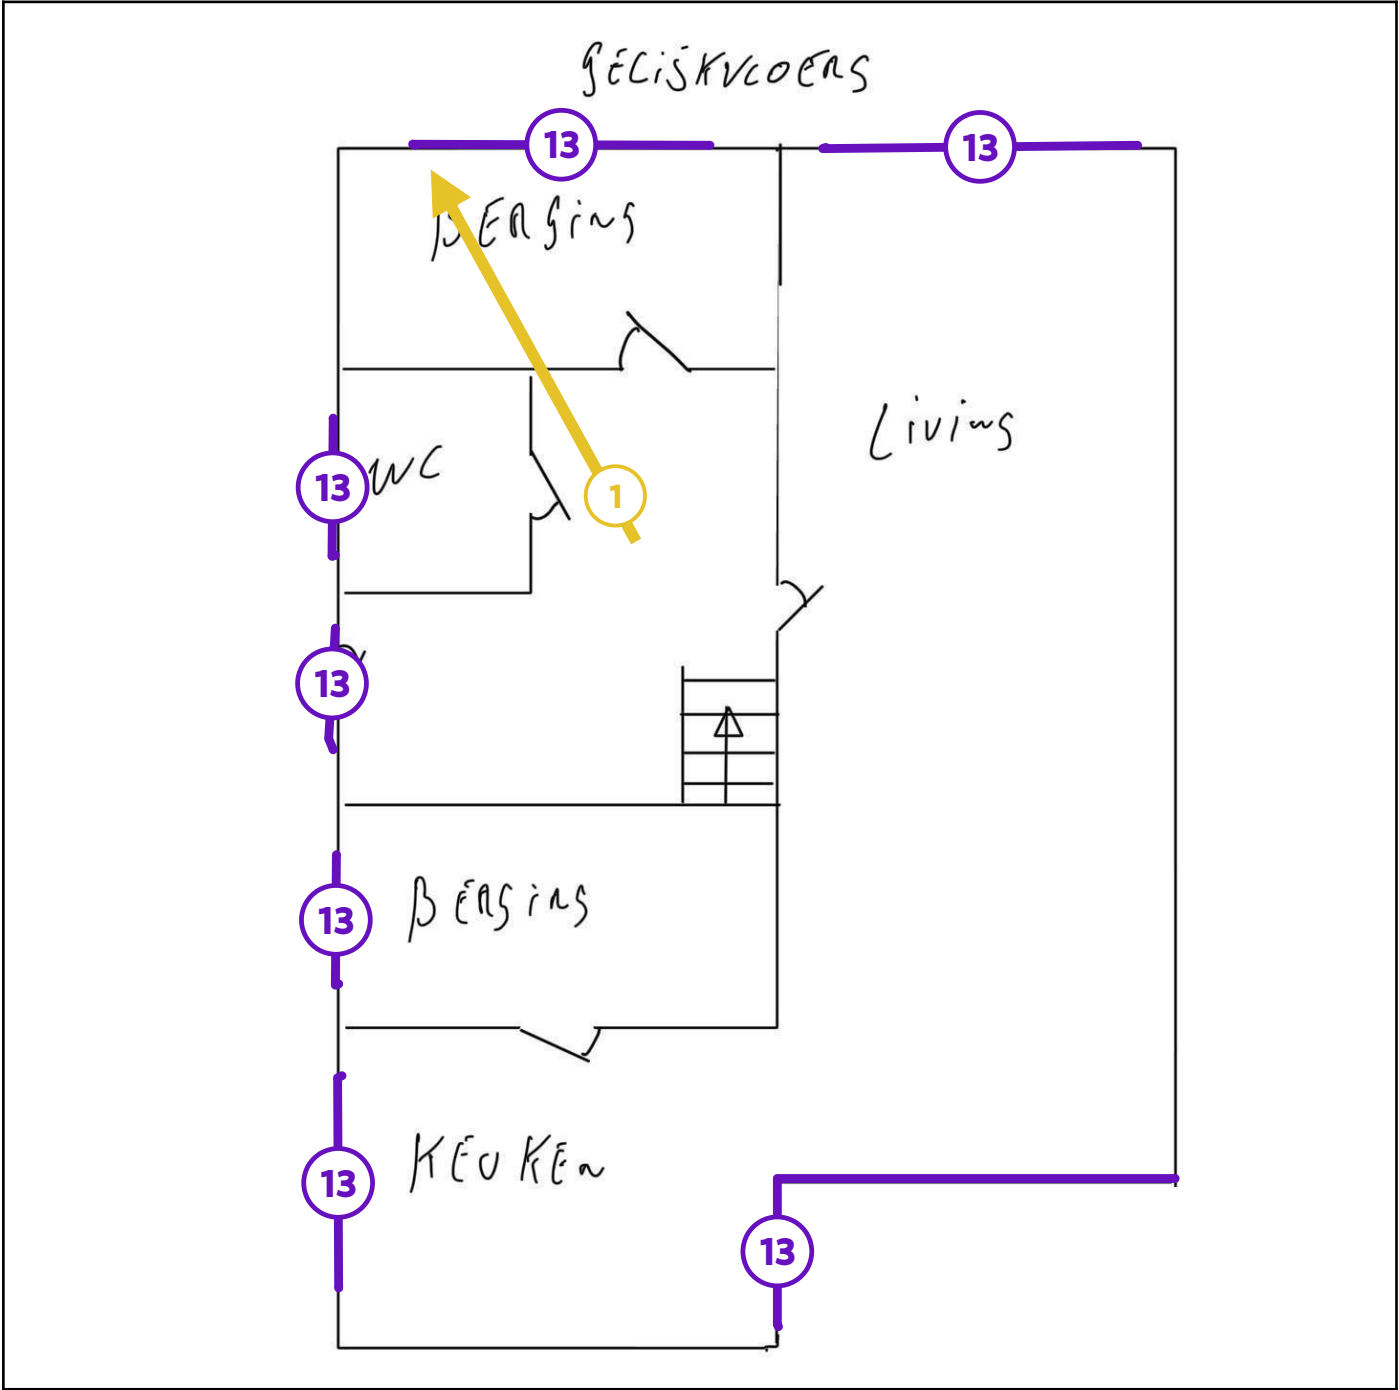
# Plan 1.4: Gelijkvloers Kit&Mastiek & bakkeleit

| Beschrijving | Type | Actie |
|---|---|---|
| 1. Bakeliet meter- en zekering kast | Asbestmateriaal | Zorgvuldig beheren |

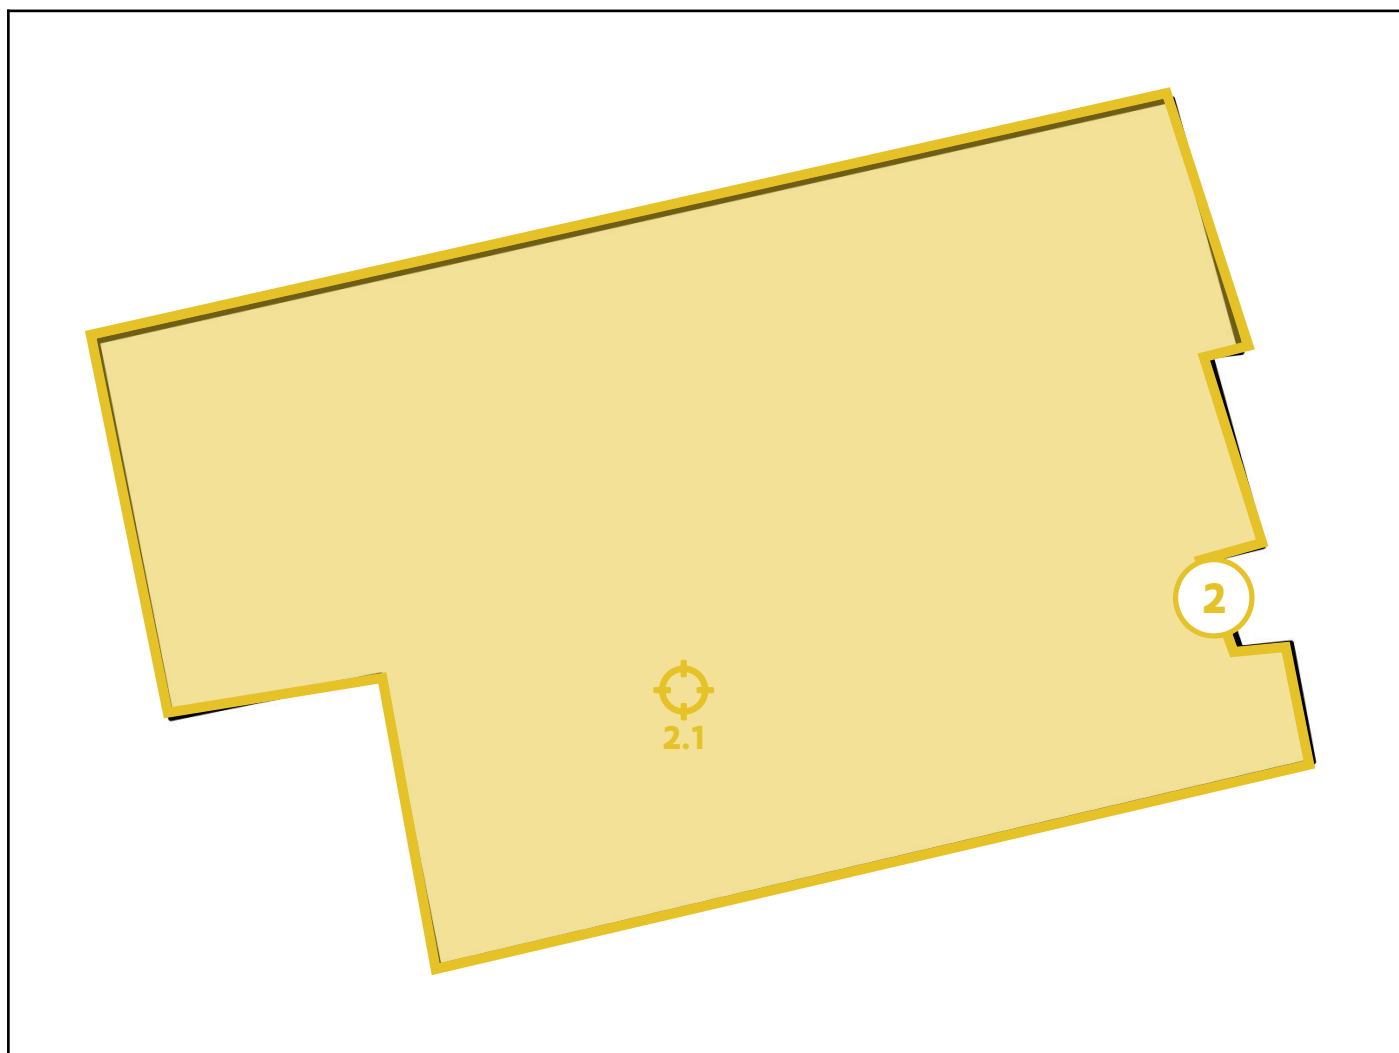
## Plan 1.9: Hoofdgebouw plan onderdak

| Beschrijving | Type | Actie |
|---|---|---|
| 2. Onderdak cementplaat | Asbestmateriaal | Zorgvuldig beheren |
| 2.1 Code: M03 | Puntmonster | - |

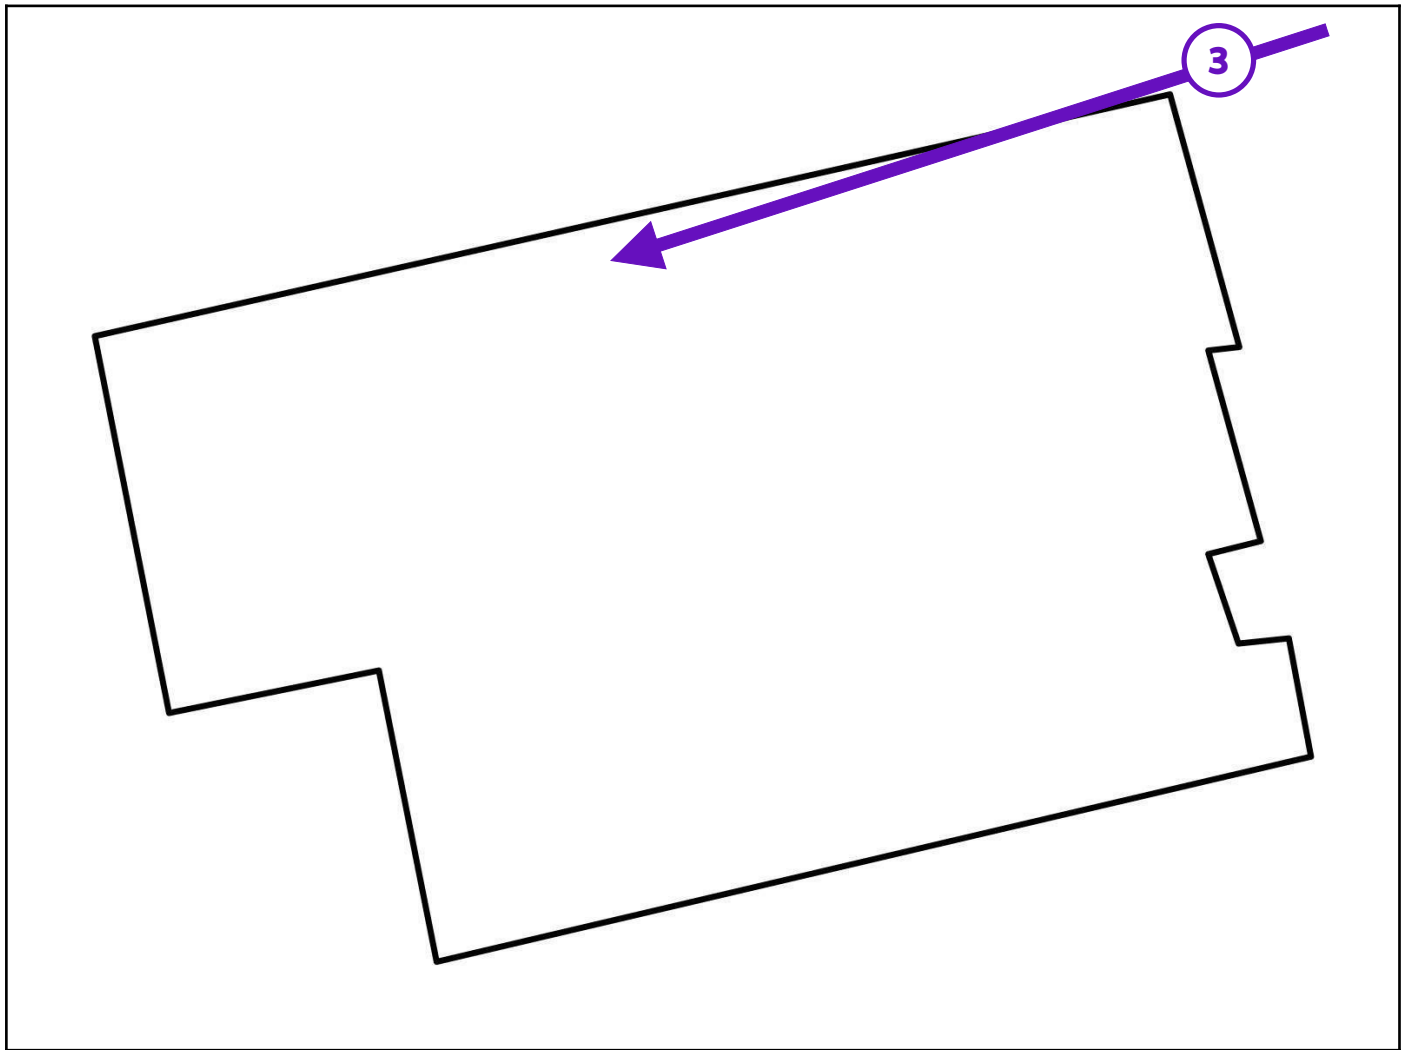
## Plan 1.11: Hoofdgebouw plan rookgaskanaal

| Beschrijving | Type | Actie |
|---|---|---|
| 3. Binnenzijde en bovenzijde van de schouw | Beperking | - |

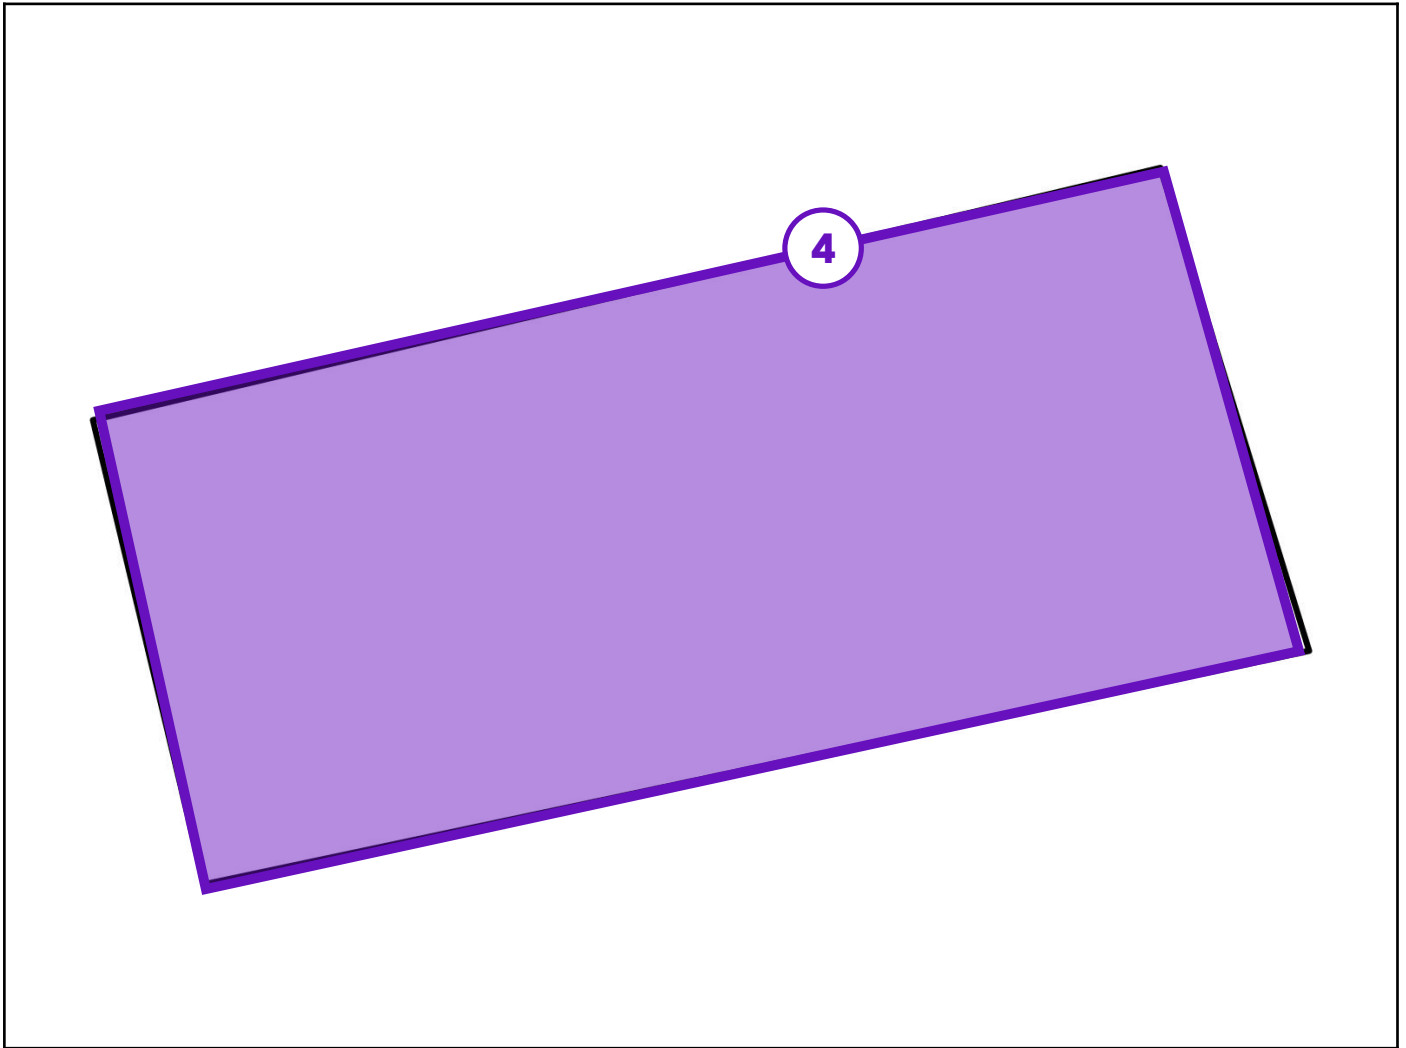
## Plan 2.1: Garagebox plan onderdak

| Beschrijving | Type | Actie |
|---|---|---|
| 4. Onderdak | Beperking | - |

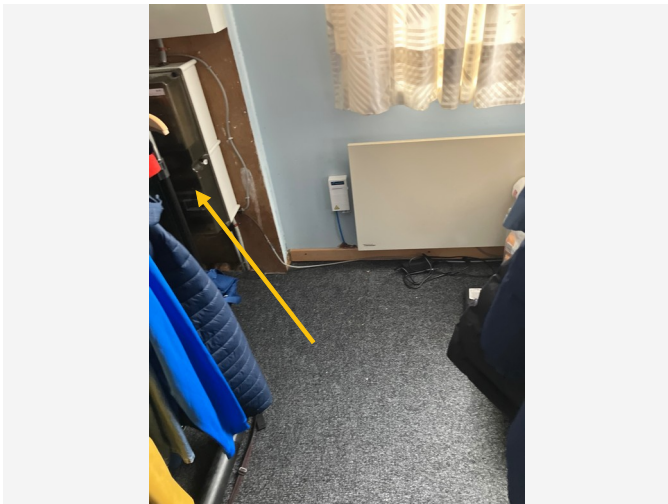
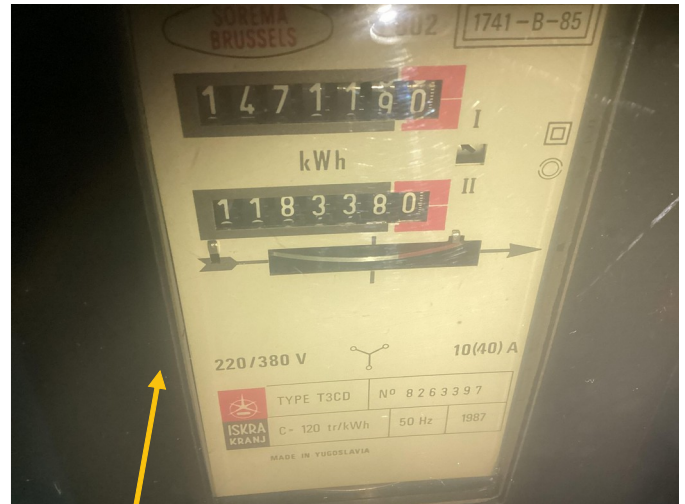
Het asbestmateriaal valt onder de mijlpaal van 2040.

Zorgvuldig beheren

| Eindbeoordeling materiaalisico | Laag materiaalisico en/of verlaagde kans op vezelvrijgave |

| Asbestsoort (vezeltype) | Crocidoliet aanwezig |
| Toestand van het materiaal | Onbeschadigd, niet verweerd |

| Beschrijving | Bakeliet meter- en zekering kast |
| Asbestmateriaal | Plaat, paneel, tablet - Type Bakeliet |
| Opmerking | De meterkast hoort toe aan de nutsmaatschappij en dient door hen vervangen/verwijderd te worden. |

- Zorg voor een veilig beheer. Vermijd het beschadigen van het asbestmateriaal. Controleer de toestand jaarlijks op wijzigingen.

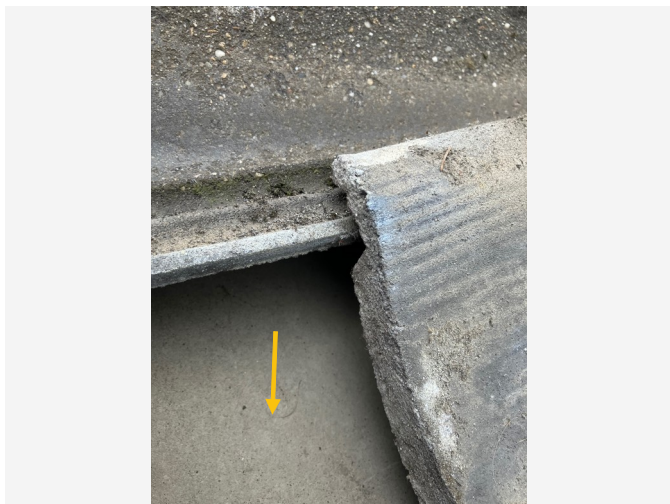
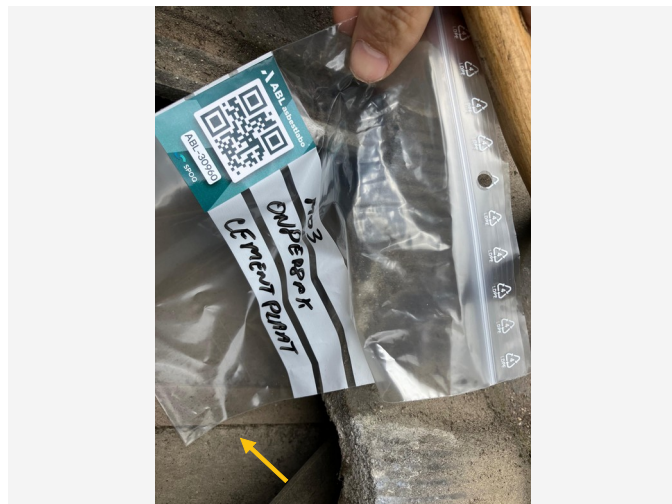
Het asbestmateriaal valt onder de mijlpaal van 2040.

Zorgvuldig beheren

| Eindbeoordeling materiaalisico | Laag materiaalisico en/of verlaagde kans op vezelvrijgave |

| Asbestsoort (vezeltype) | Alleen chrysotiel aanwezig |
| Toestand van het materiaal | Licht beschadigd, licht verweerd. Intacte calciumsilicaatplaat of materiaal met categorie 3-gebondenheid |

| # | Type | Referentie | Resultaat |
|---|---|---|---|
| 2.1 | Puntmonster | M03 | Chrysotiel |

| Beschrijving | Onderdak cementplaat |
| Hoeveelheid (oppervlakte - dikte - aantal) | <ul style="list-style-type: none"><li>• 200,00 m<sup>2</sup> - 2,00 cm - 1 stuk</li></ul> |

- Zorg voor een veilig beheer. Vermijd het beschadigen van het asbestmateriaal. Controleer de toestand jaarlijks op wijzigingen.
- Voer bijkomende staalname(s) uit.

- Hermetische zone (erkend asbestverwijderaar)  
Bij deze verwijdering van asbestmaterialen bestaat er een grote kans op vrijkomen van asbestvezels. Daarom mag dit enkel verwijderd worden door een erkend asbestverwijderaar in een hermetische zone. Bij het verwijderen moet steeds rekening worden gehouden met alle milieu- en veiligheidsvoorschriften. Codex boek VI, titel 3 of de website van OVAM

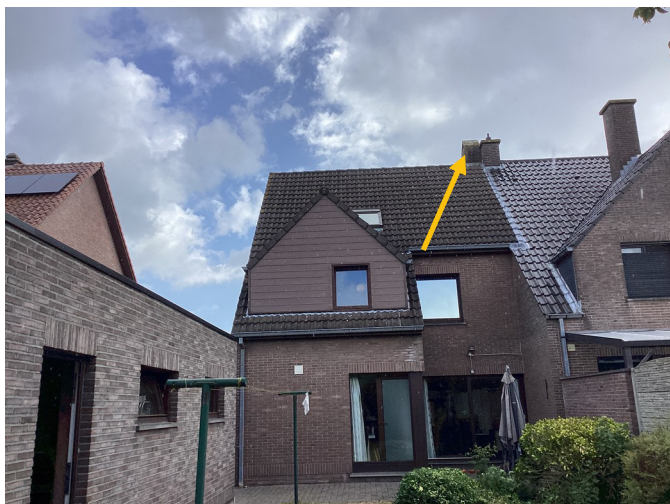
Situeringsfoto

**Reden:** Het te onderzoeken materiaal situeert zich hoger dan 3,50 m te rekenen vanaf een veilige ondergrond

**Uitleg van de asbestdeskundige:** De binnenzijde van de schouw kon niet geïnspecteerd worden. Ook van buitenaf was inspectie onmogelijk omwille van de hoogte(hoger dan 3.5m). Asbestverdachte toepassingen kunnen aanwezig zijn. Dit betreft een beperking op middellange termijn.

| (Asbest)materiaal | Rookgaskanaal |
| Karakterisatie | Asbest (verdacht) |

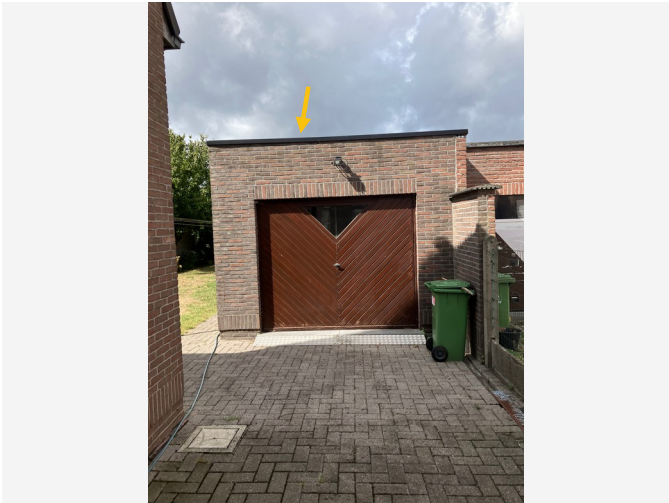
Situeringfoto

**Reden:** Het te onderzoeken materiaal situeert zich hoger dan 3,50 m te rekenen vanaf een veilige ondergrond

**Uitleg van de asbestdeskundige:** Aangezien het onderdak niet zichtbaar is langs de binnenkant van het dak wegens dat dit afgewerkt is, en vanuit de zolder(raam) niet vaststelbaar is welk onderdak er aanwezig is en er ook de beperking is van de hoogte wordt hier een beperkingsfiche van middellange termijn opgemaakt. Deze verplicht te beschrijven ruimte of materiaal is niet waarneembaar waardoor er op dit ogenblik in de databank geen adviesfiche voor kan opgesteld worden. Bij het beperkingstype duidt die middellange termijn aan.

| (Asbest)materiaal | Dak- en gevelbekleding - Plaat |
| Karakterisatie | Asbest (verdacht) |

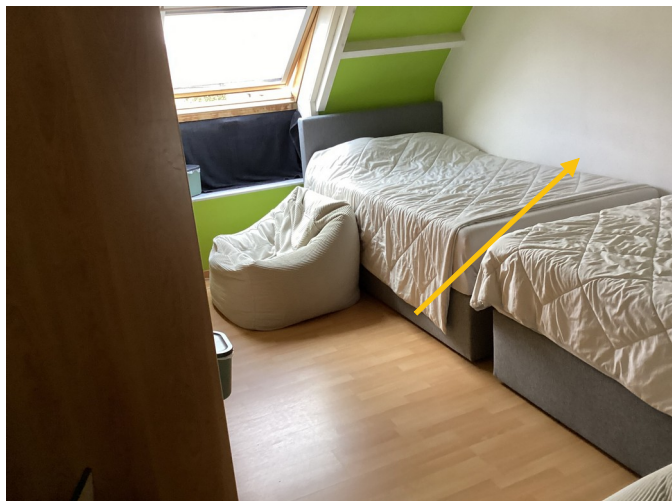
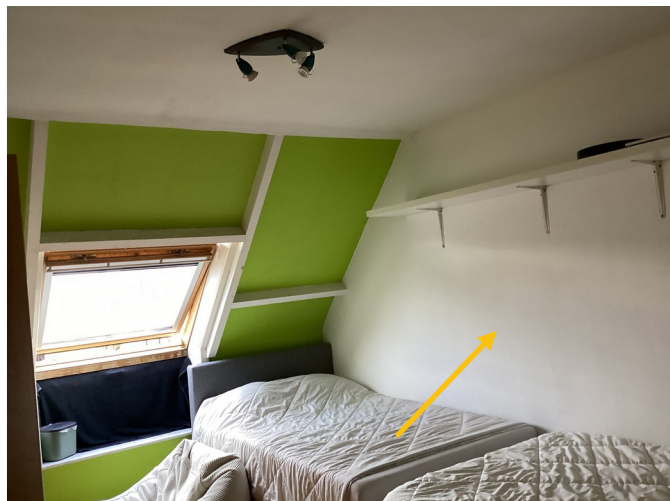
## Fiche 7: Valse wand(en)/voorzetwand(en) – Gipskarton-Pvc-hout

### Informatie over een materiaal dat de asbestdeskundige niet kan waarnemen of vaststellen

Voor verder onderzoek achter de valse wanden kan dit enkelmet destructief onderzoek!
