# Asbestinventarisatattest

Lokerenbaan 208, 9240 Zele

Attestnummer : 20260825-000336.000

Uitgegeven op : 25.08.2026

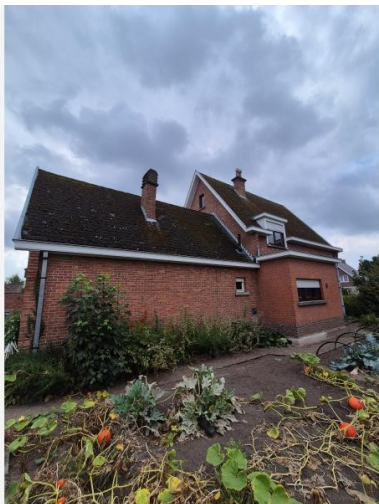
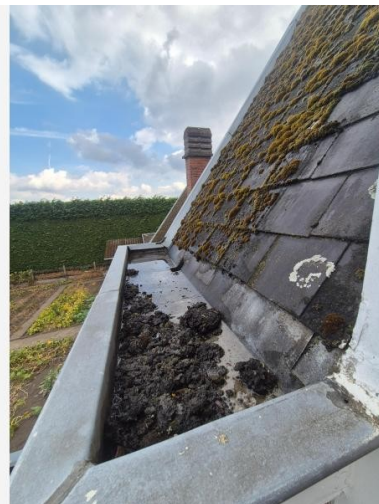
Het asbestmateriaal valt onder de mijlpaal van 2040.

**Dringend verwijderen**

| Beschrijving | Sediment dakgoot |
| Type afvalstof | Betreft resten (contaminatie) van verwerking of beschadiging |
| Type resten (contaminatie) | <ul style="list-style-type: none"><li>• Stof, deeltjes &lt; 4 mm, flinters, gruis (vermengd in materiaal)</li></ul> |
| Besmette materialen | <ul style="list-style-type: none"><li>• Sediment (dakgoot, afvoerbuys, regenwaterput, ...)</li></ul> |
| Bron van de resten | Leien dak |
| Gebondenheid resten | Niet hecht |
| Hoeveelheid (gewicht - aantal) | <ul style="list-style-type: none"><li>• 1,00 kg - 2 stuks</li></ul> |
| Opmerking | Het regenwater dat afspoelt van de leien in de dakgoot kan asbestvezels bevatten. Deze hechten zich aan mos en vuil in de dakgoot. |

- Verwijder het asbestafval.
- Voer bijkomende staalname(s) uit.

- Eenvoudige handelingen: mag via doe-het-zelf of door werknemer(s) met opleidingsattest eenvoudige handelingen  
Advies van de OVAM: Reinig uw dakgoot alleen bij nat weer, verzamel het sediment/slib en gooi het dubbel verpakt bij het restafval.

Neem de volgende maatregelen bij het reinigen van de dakgoot:

- Baken de werkzone af en vermijd aanwezigheid van derden
- Dek de vloer/bodem af
- Bevochtig de toepassing tijdens het verwijderen om vezelvrijgave te beperken

- Gebruik geen sneldraaiende machines
- Maak gebruik van een stofzuiger met absoluutfilter om de werkzone te reinigen

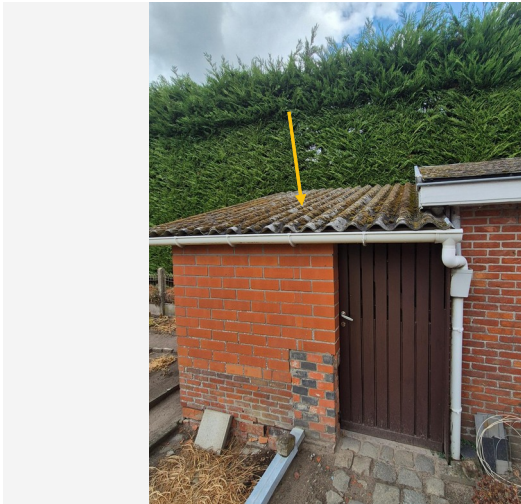
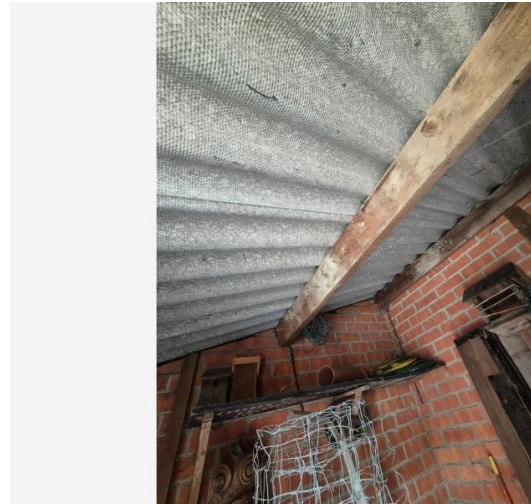
Het asbestmateriaal valt onder de mijlpaal van 2034.

**Dringend verwijderen**

| Eindbeoordeling materiaalrisico | Hoog materiaalrisico en/of hoge kans op vezelvrijgave |

| Gebondenheid | Categorie 1: hechtgebonden in oorsprong |
| Asbestsoort (vezeltype) | Crocidoliet aanwezig |
| Asbestconcentratie | Laag (< 50%) |
| Toestand van het materiaal | Matig beschadigd, matig verweerd |

| Beschrijving | Golfplaten tuinhuis |
| Asbestmateriaal | Dak- en gevelbekleding - Golfplaat |
| Hoeveelheid (oppervlakte - aantal) | <ul style="list-style-type: none"><li>7,00 m<sup>2</sup> - 1 stuk</li></ul> |

- Verwijder dit asbestmateriaal zo snel mogelijk. Volg de toestand goed op.
- Voer bijkomende staalname(s) uit.

- Eenvoudige handelingen: mag via doe-het-zelf of door werknemer(s) met opleidingsattest eenvoudige handelingen  
Schroef de golfplaten los en verwijder deze in hun geheel zonder deze (verder) te beschadigen.  
Neem de volgende maatregelen bij het verwijderen van de golfplaten:
  - Baken de werkzone af en vermijd aanwezigheid van derden
  - Dek de vloer/bodem af
  - Bevochtig de toepassing tijdens het verwijderen om vezelvrijgave te beperken
  - Gebruik geen sneldraaiende machines

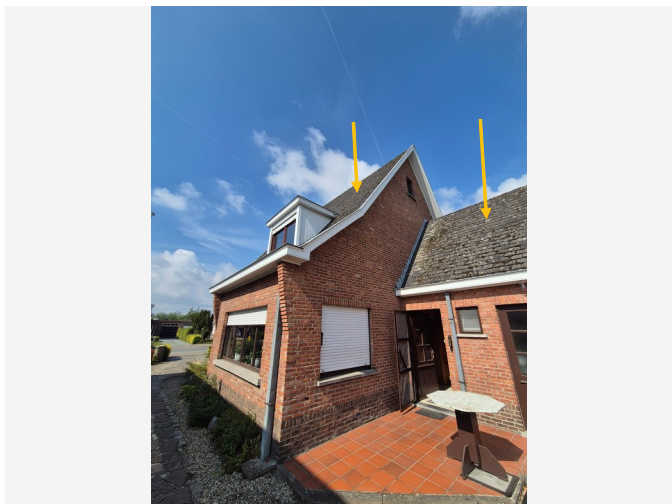
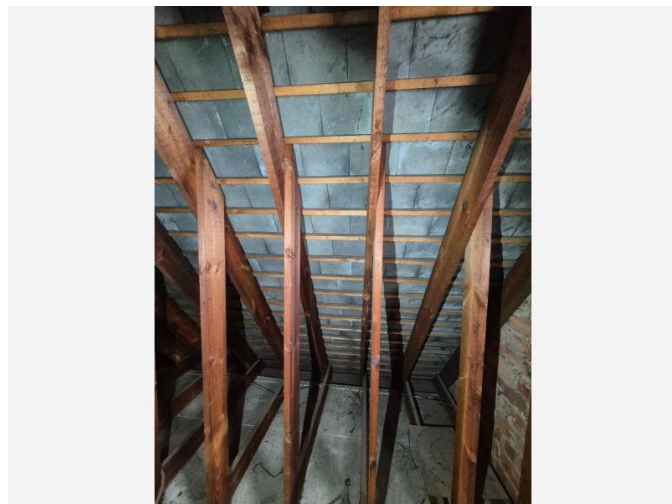
Het asbestmateriaal valt onder de mijlpaal van 2034.

**Dringend verwijderen**

- Zorg voor een veilig beheer. Vermijd het beschadigen van het asbestmateriaal. Controleer de toestand jaarlijks op wijzigingen.
- Hemelwater dat afspoelt van asbestcement daken of gevels kan asbestdeeltjes bevatten. Gebruik het enkel voor gesloten circuits (bv. spoelen toiletten). Reinig na het vervangen van het dak of de gevel de dakgoten en regenwaterput of -ton om asbesthoudend sediment of slib te verwijderen
- Voer bijkomende staalname(s) uit.

- Eenvoudige handelingen: mag via doe-het-zelf of door werknemer(s) met opleidingsattest eenvoudige handelingen  
Laat de leien vervangen of verwijderen door een dakwerker. Verwijder de leien in hun geheel zonder deze te breken of beschadigen.  
Neem tijdens verwijdering de volgende maatregelen:
  - Baken de werkzone af en vermijd aanwezigheid van derden

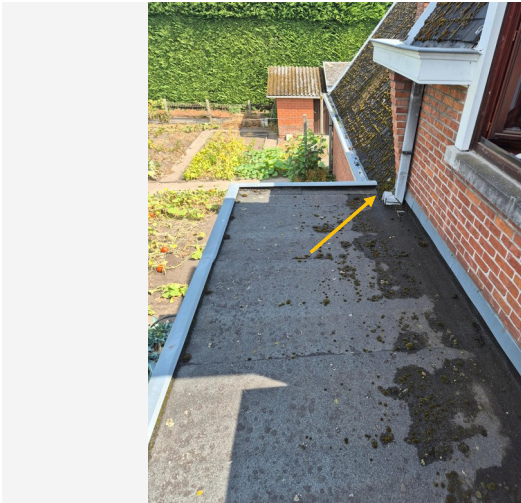
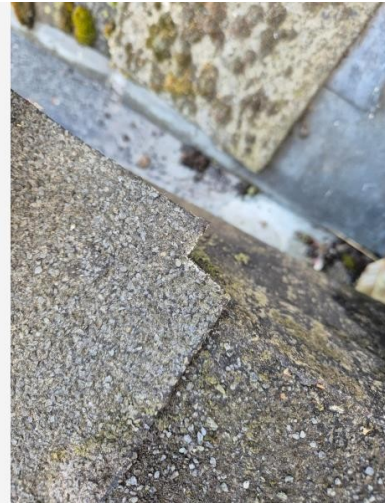
## Fiche 13: Roofing plat dak keuken

Geen asbest

| Opmerking | Om gevolgschade en lekkages te voorkomen, en niet destructief te werk te gaan, is alleen de toplaag bemonsterd. Er kan geen uitspraak gedaan worden over de onderliggende lagen. Bij renovatie of sloop dient er een destructief onderzoek uitgevoerd te worden van de roofing. |

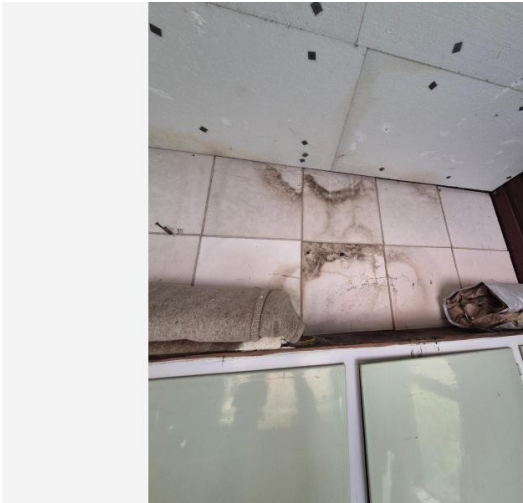
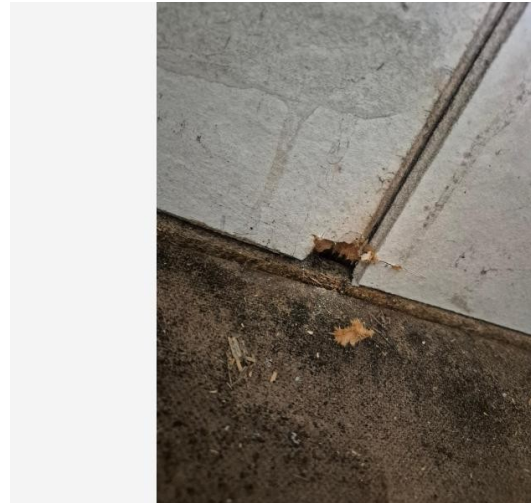
## Fiche 14: Wandbekleding garage

Geen asbest

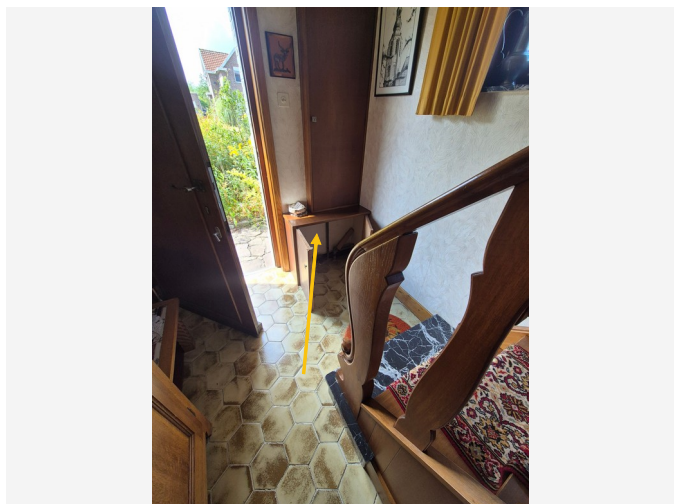
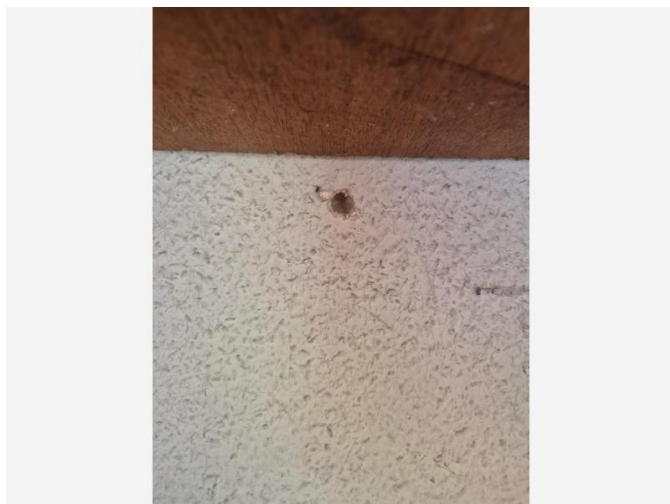
## Fiche 15: Pleisterwerk muren

Geen asbest

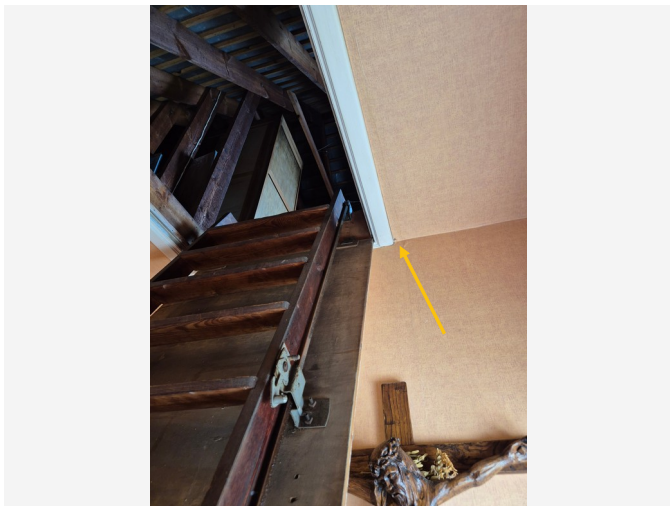
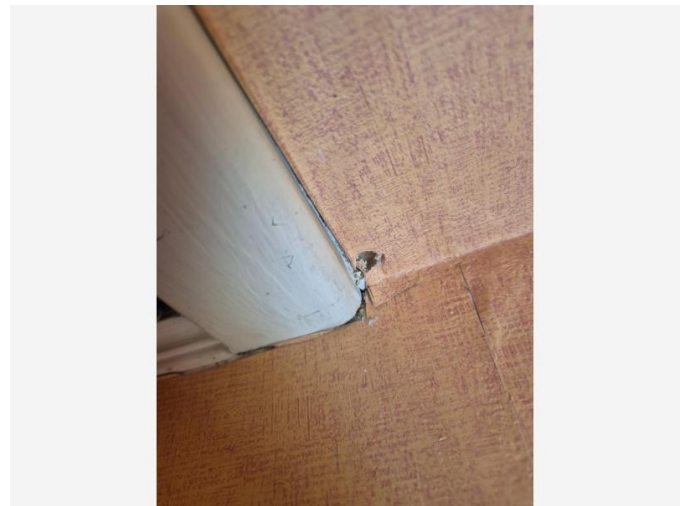
## Fiche 16: Pleisterwerk plafond

Geen asbest

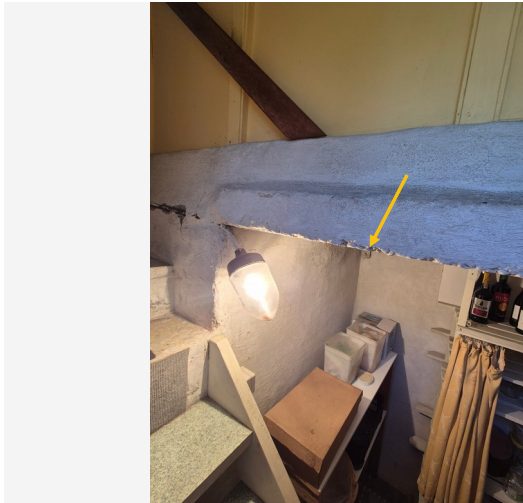
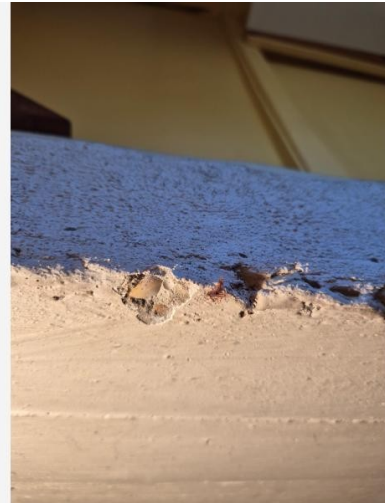
## Fiche 17: Cementage kelder

Geen asbest
