# Asbestinventarisatetest

Onze-Lieve-Vrouwkerkplein 24, 9200 Dendermonde

Attestnummer : **20260512-000155.000**

Uitgegeven op : **12.05.2026**

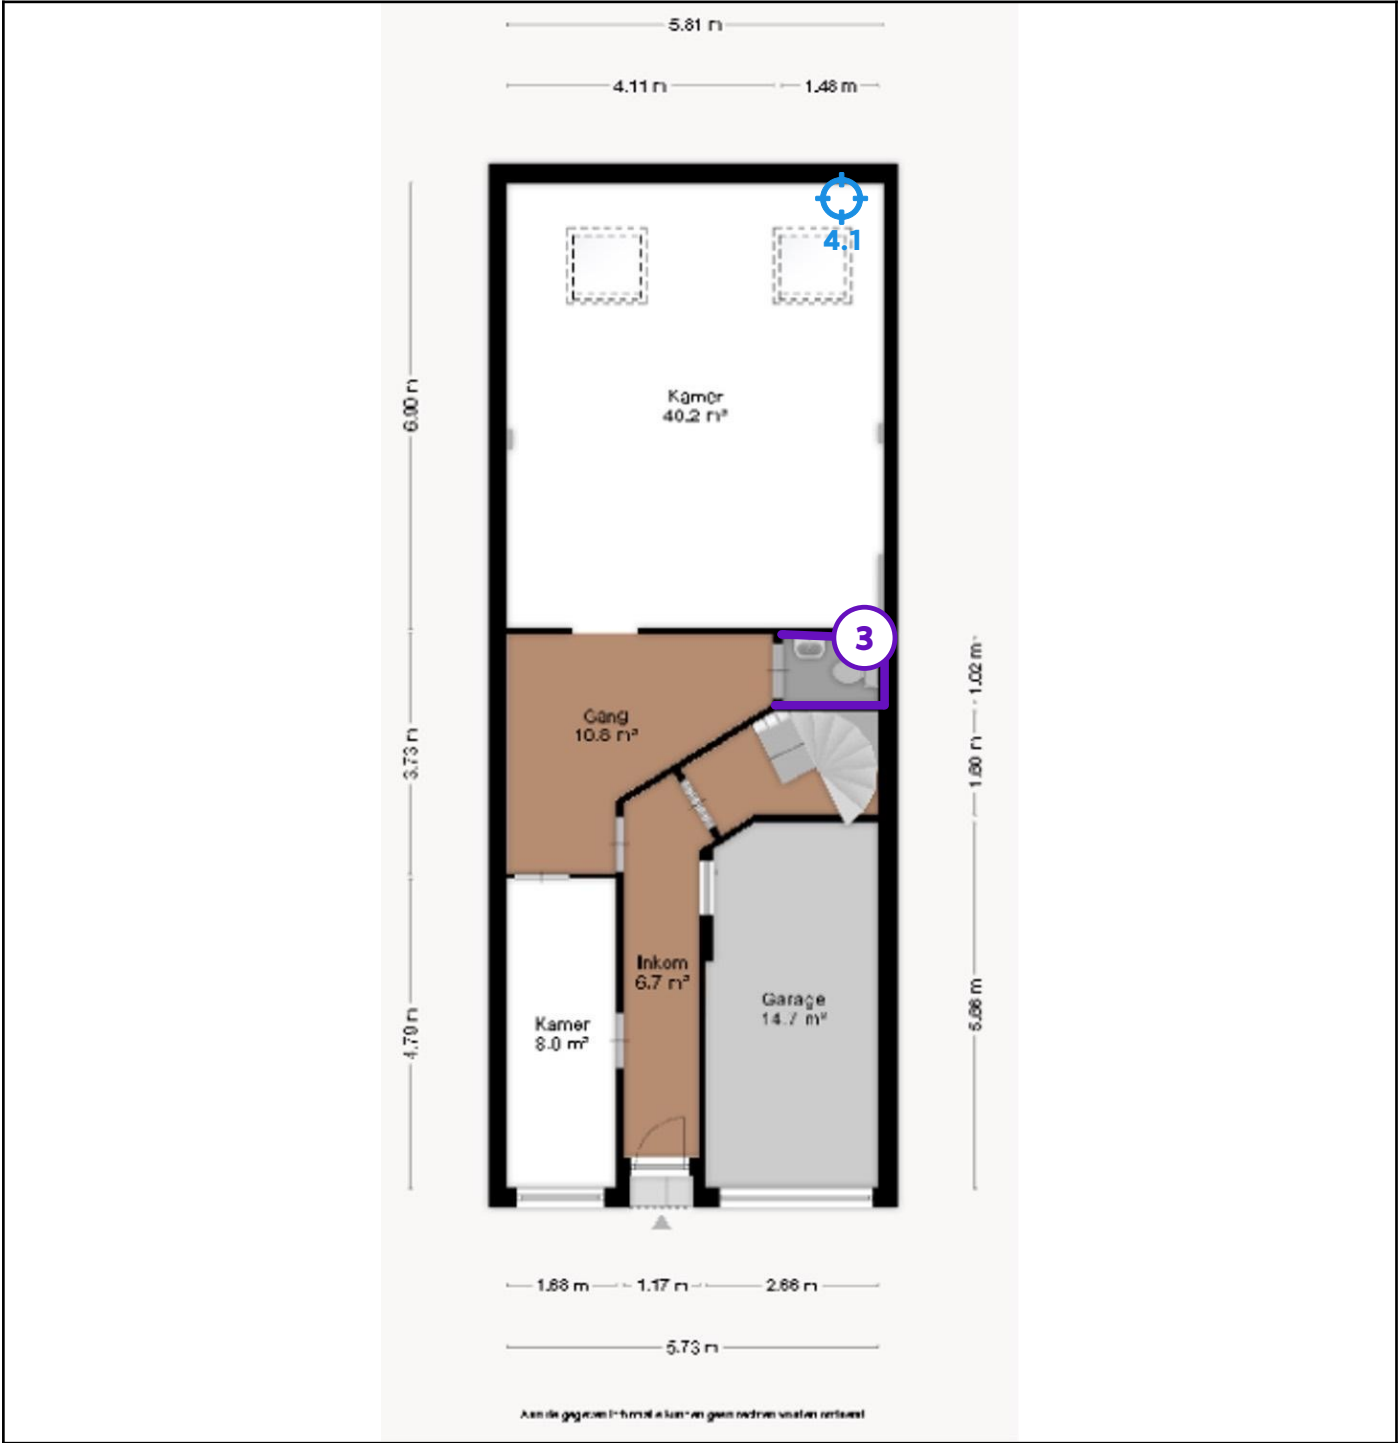
Plan 1.1: +0

| Beschrijving | Type | Actie |
|---|---|---|
| 3. tegellijn | Advies | - |
| 4. pleisterwerk muren | Geen asbest | - |

Vroeger werd er soms asbest toegepast in tegellijm. Door het niet destructief karakter van het onderzoek kon dit nu niet getest worden. Indien men de tegels wil verwijderen, neem eerst een staal en laat dit testen op de aanwezigheid van asbest. Gebruik wegwerphandschoenen, gebruik FFP3 masker, tyvek overal, veiligheidsbril. Maak eerst de tegels nat voor de staalname of gebruik fixeermiddel.

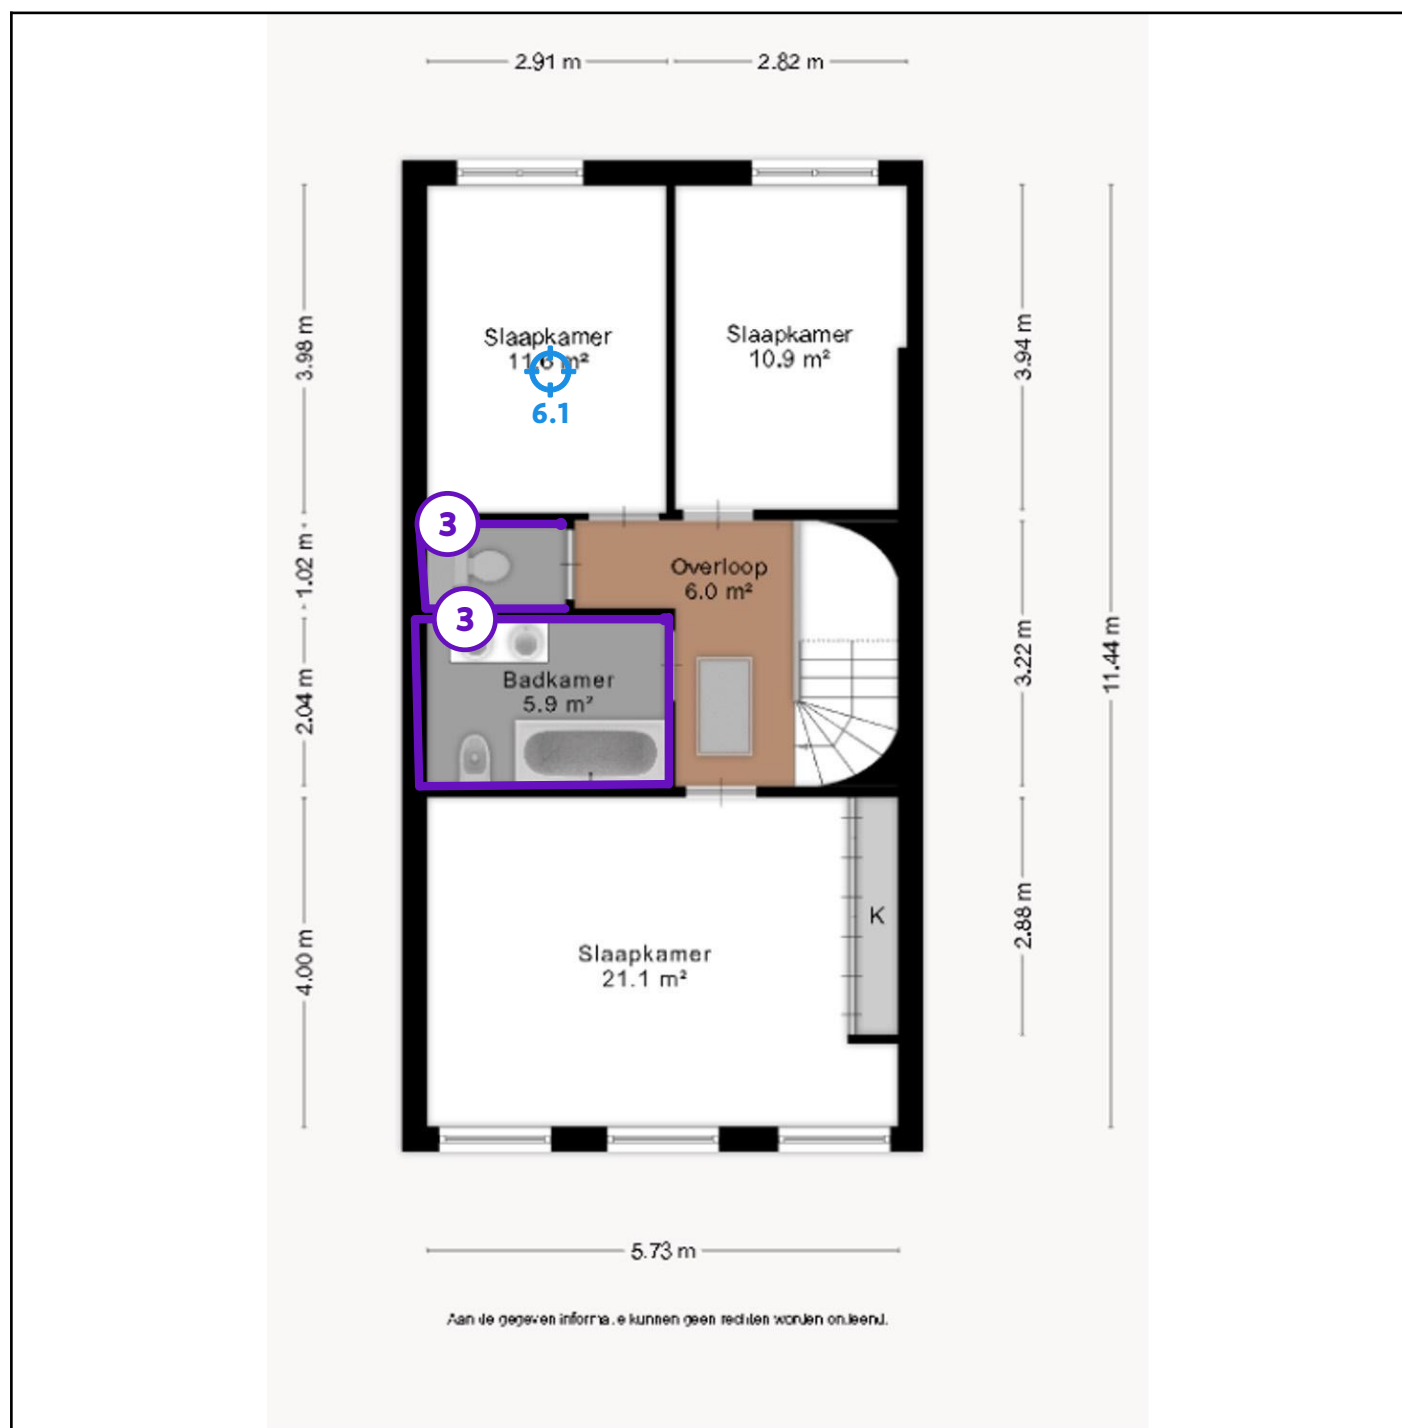
## Plan 1.3: +2

| Beschrijving | Type | Actie |
|---|---|---|
| 3. tegellijn | Advies | - |
| 6. pleisterwerk plafond | Geen asbest | - |

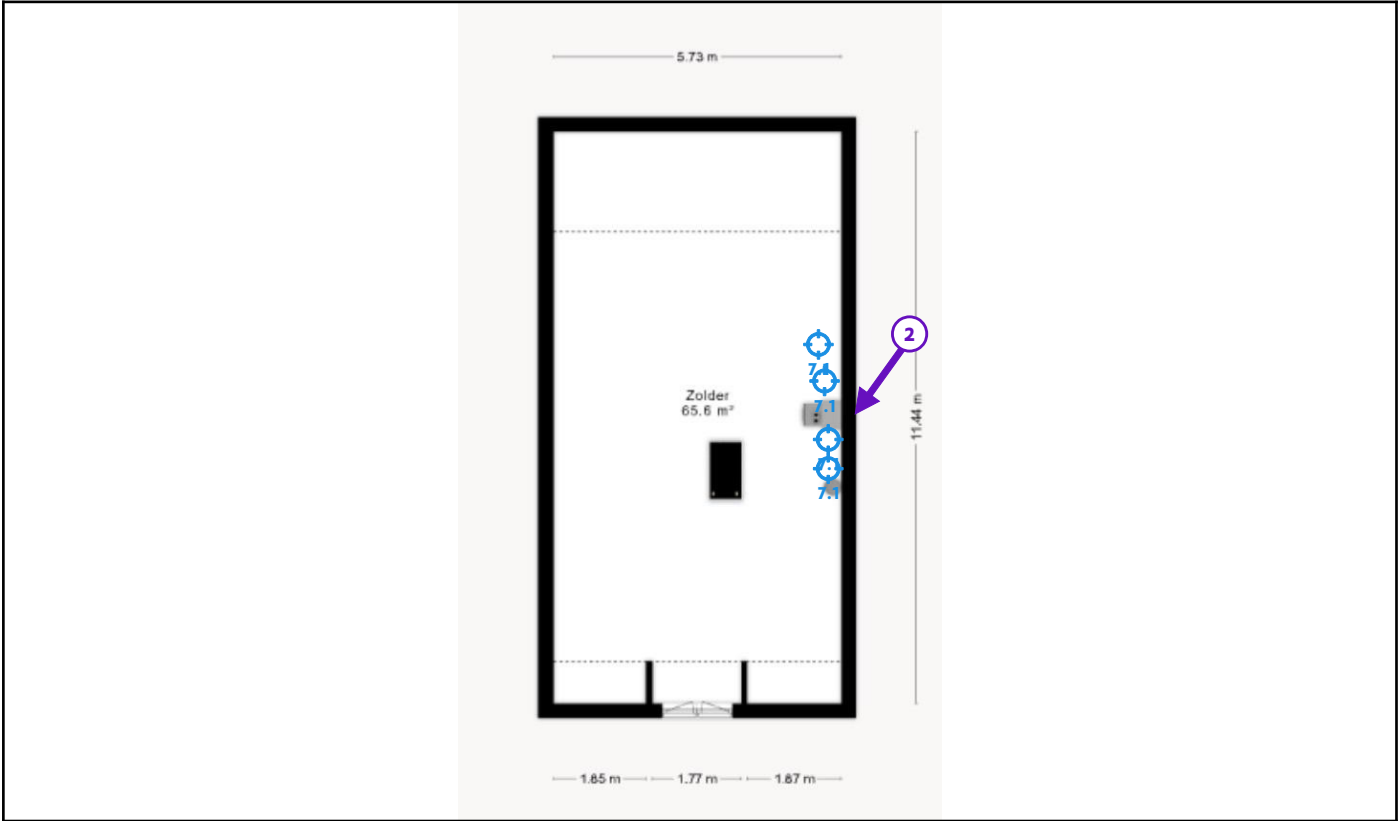
# Plan 1.4: zolder

| Beschrijving | Type | Actie |
|---|---|---|
| 2. rookgaskanalen | Beperking | - |
| 7. leidingisolatie | Geen asbest | - |

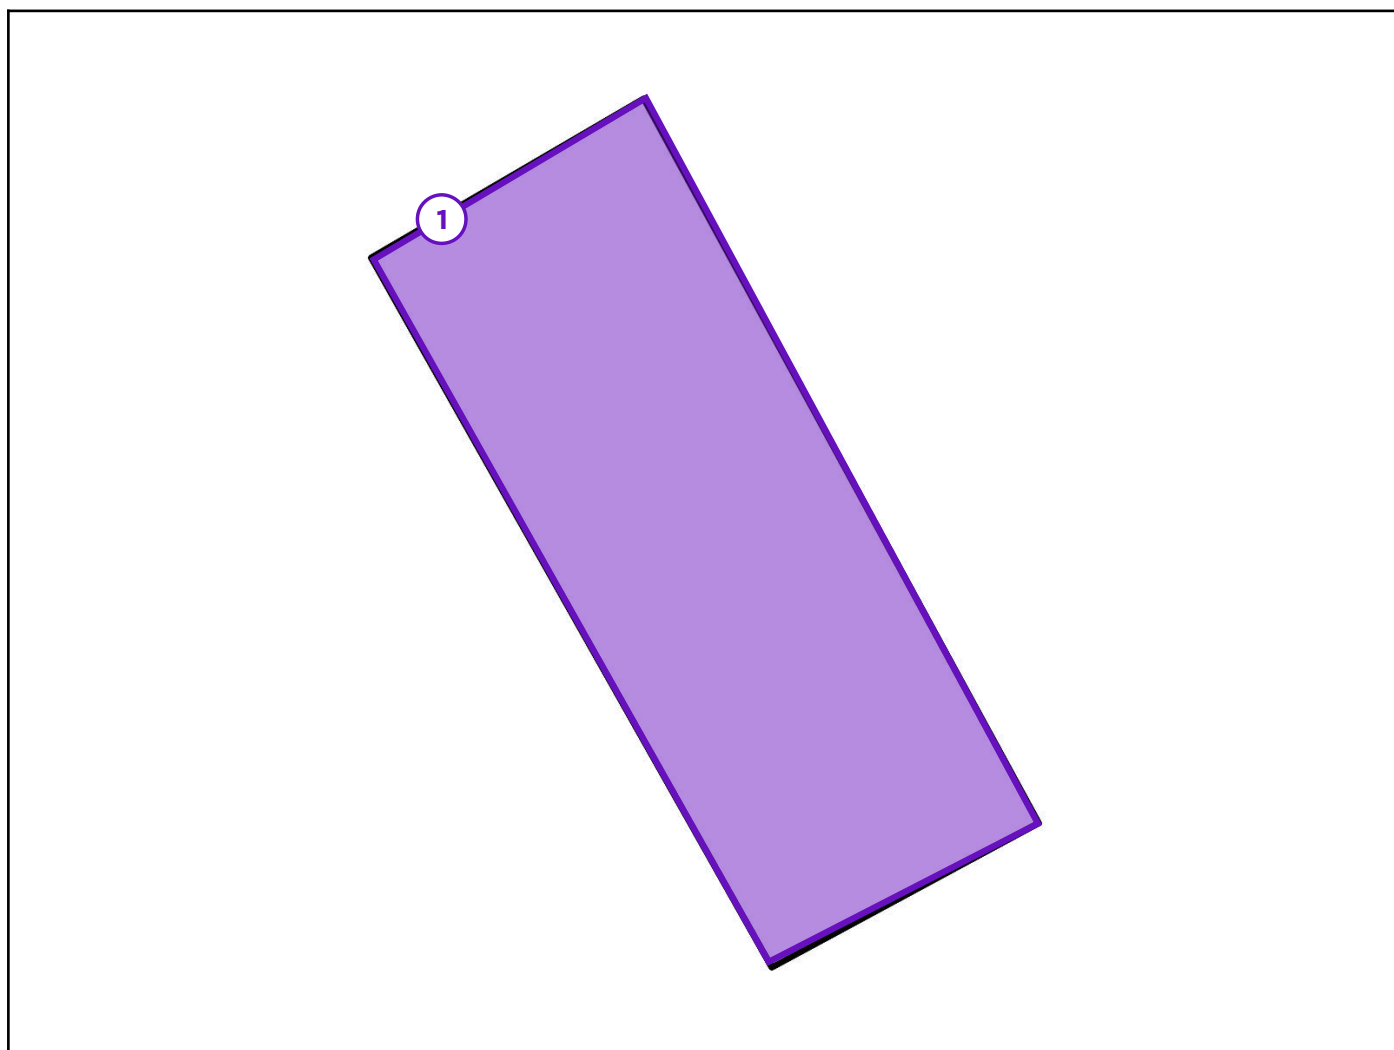
## Plan 1.5: dak

| Beschrijving | Type | Actie |
|---|---|---|
| 1. dakbedekking | Beperking | - |

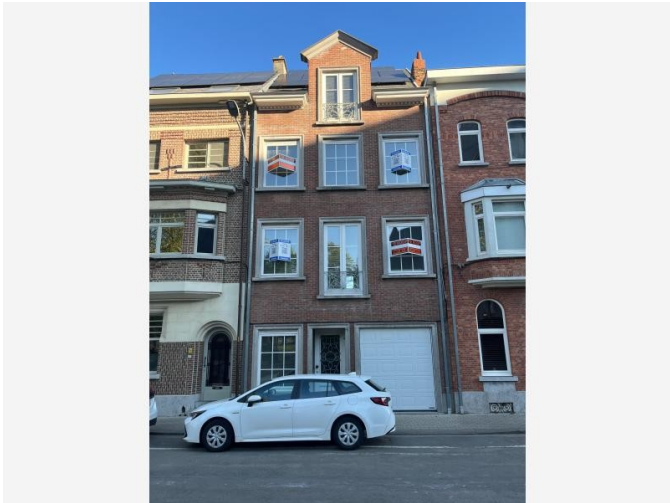
Situeringfoto

### Tijdelijke beperking

**Reden:** Het te onderzoeken materiaal situeert zich hoger dan 3,50 m te rekenen vanaf een veilige ondergrond

**Uitleg van de asbestdeskundige:** geen toegang tot het dak

| (Asbest)materiaal | Dak- en gevelbekleding - Lei, shingle |
| Karakterisatie | Asbest (verdacht) |

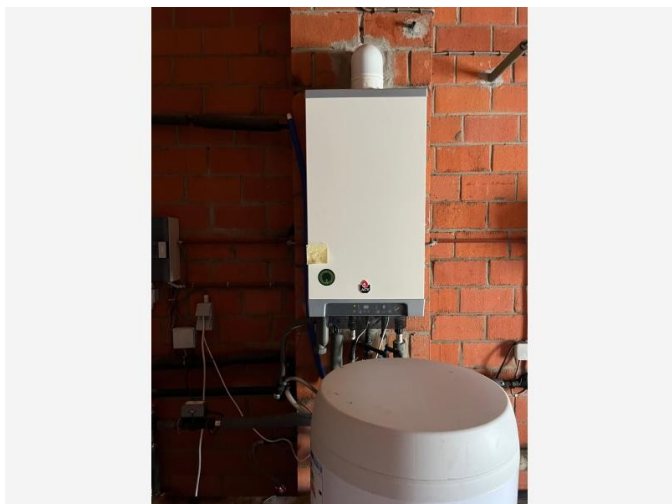
Situeringsfoto

### Tijdelijke beperking

**Reden:** Het te onderzoeken materiaal situeert zich hoger dan 3,50 m te rekenen vanaf een veilige ondergrond

**Uitleg van de asbestdeskundige:** kanaal kan enkel bekeken worden vanaf dak (meer dan 3,5m) of na verwijdering stookketel

| (Asbest)materiaal | Buis, koker, leiding, pijp, doorvoer |
| Karakterisatie | Asbest (verdacht) |

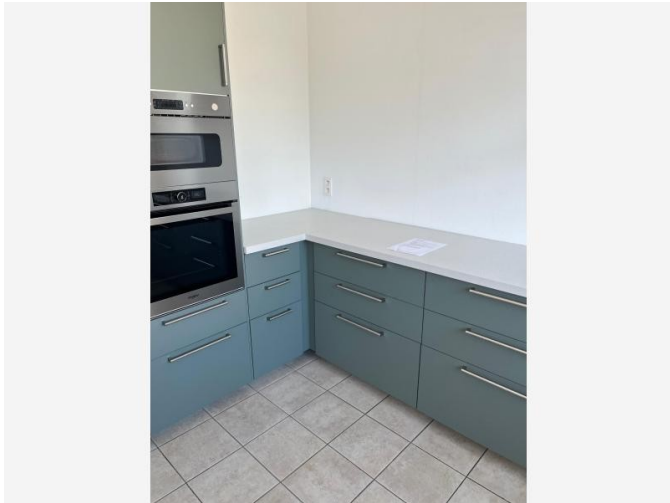
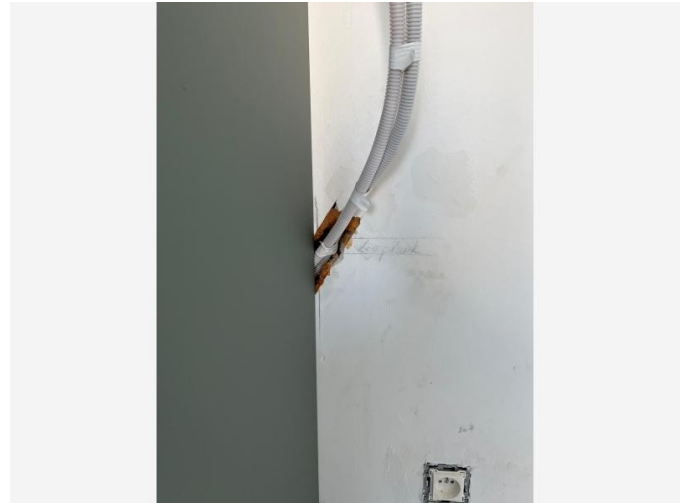
## Fiche 4: pleisterwerk muren

Geen asbest

| # | Type | Referentie | Resultaat |
|---|---|---|---|
| 4.1 | Mengmonster | 000000423090 | Geen asbest |

| Beschrijving | pleisterwerk muren |
| Bindmiddel van materiaal | Gips - kalk |

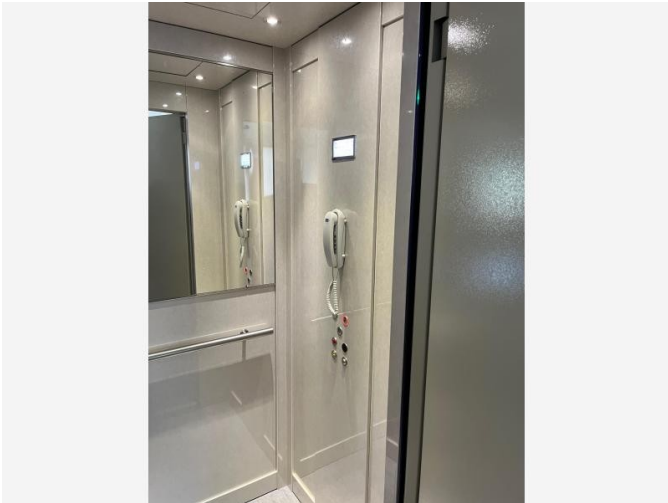
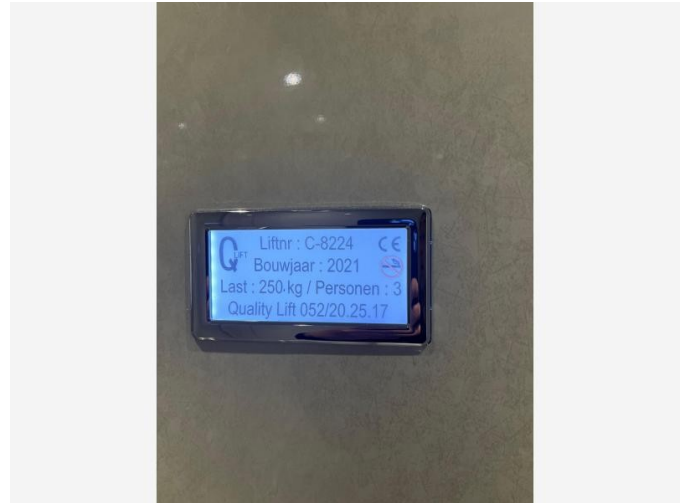
## Fiche 5: lift

Geen asbest

| Beschrijving | lift |
| Bindmiddel van materiaal | Karton - papier - viltachtig |

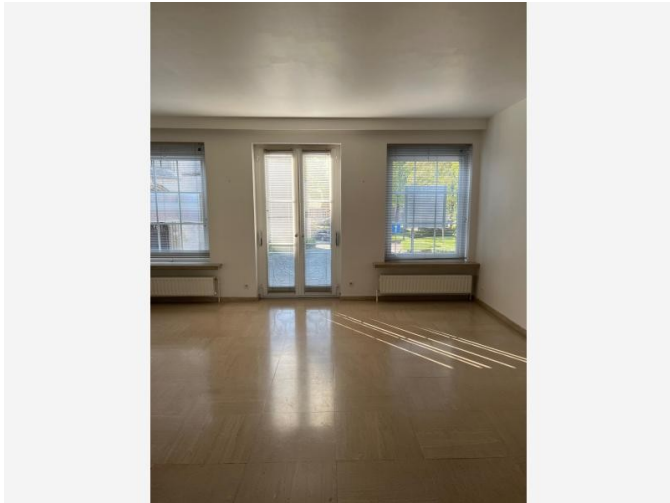
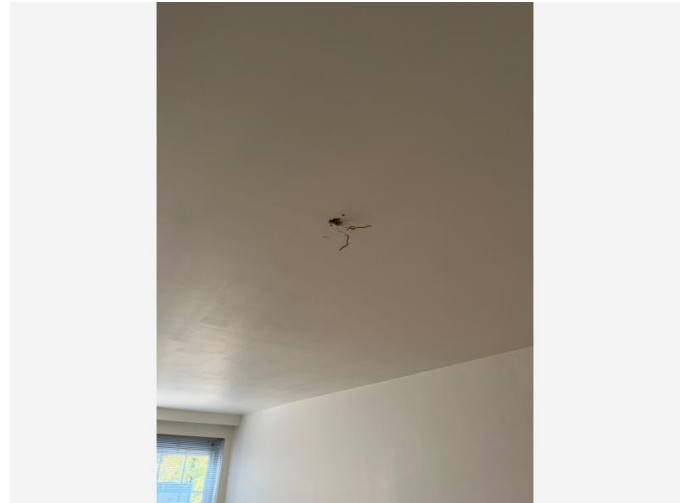
## Fiche 6: pleisterwerk plafond

Geen asbest

| # | Type | Referentie | Resultaat |
|---|---|---|---|
| 6.1 | Mengmonster | 000000423106 | Geen asbest |

| Beschrijving | pleisterwerk plafond |
| Bindmiddel van materiaal | Gips - kalk |

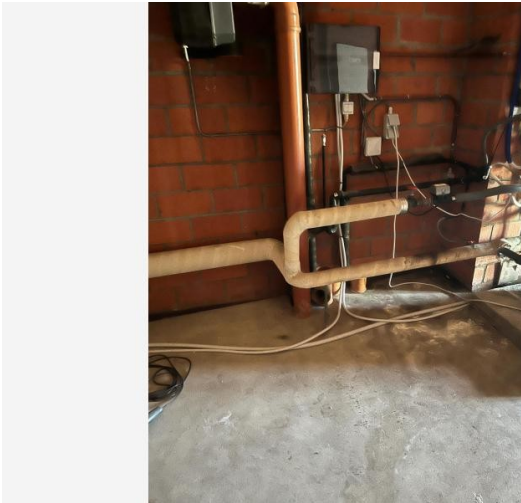
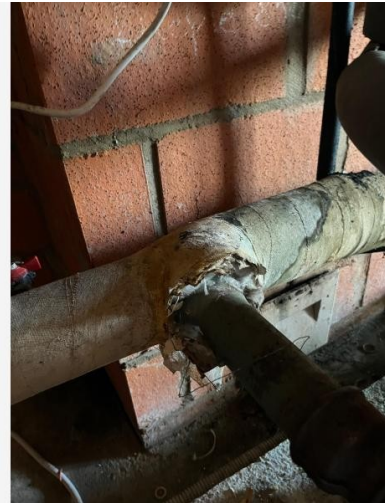
Geen asbest

| # | Type | Referentie | Resultaat |
|---|---|---|---|
| 7.1 | Mengmonster | 000000422598 | Geen asbest |

| Beschrijving | leidingisolatie |
| Bindmiddel van materiaal | Gips - kalk |
