# Asbestinventarisatattest

Baasrodestraat 66, 9280 Lebbeke

Attestnummer : 20260820-000144.000

Uitgegeven op : 20.08.2026

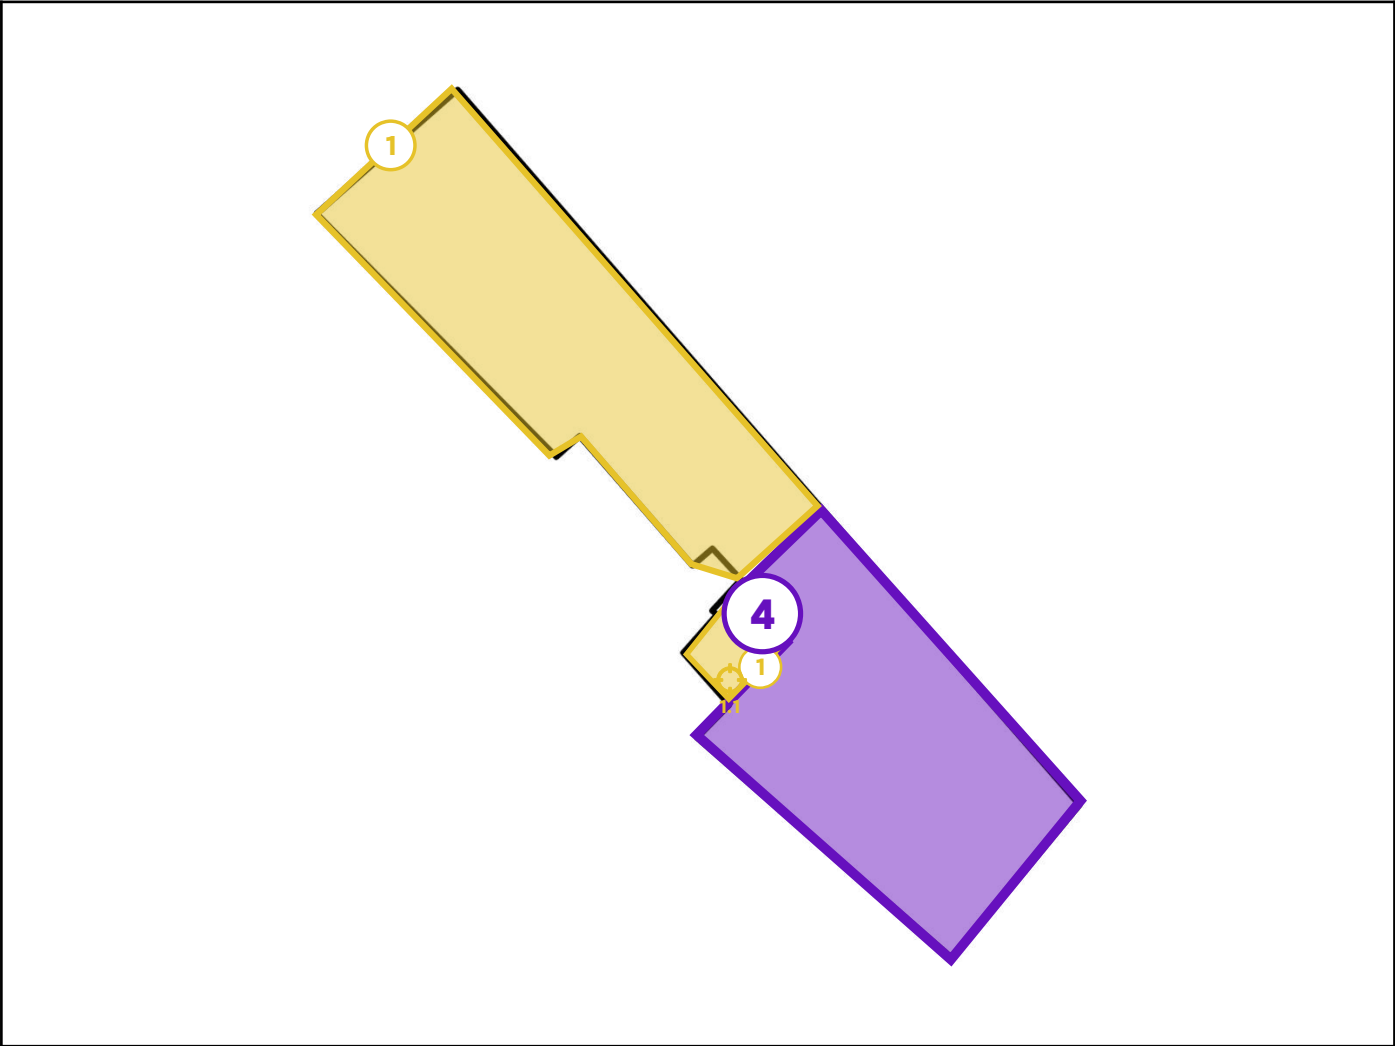
# Plan 1.4: Woning dakplan

| Beschrijving | Type | Actie |
|---|---|---|
| 1. Roofing dakbedekking | Asbestmateriaal | Zorgvuldig beheren |

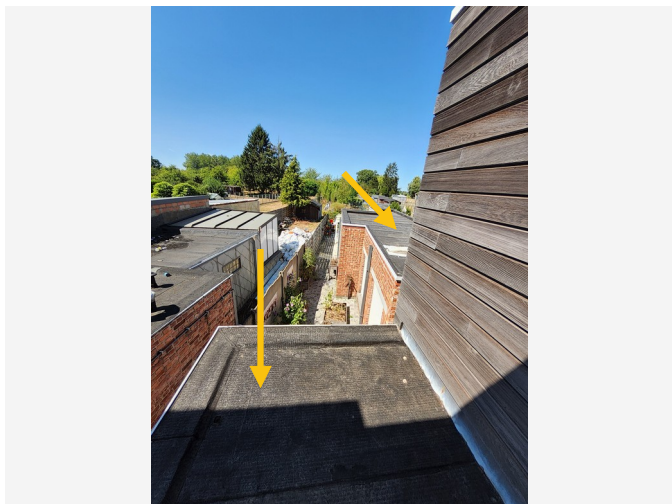
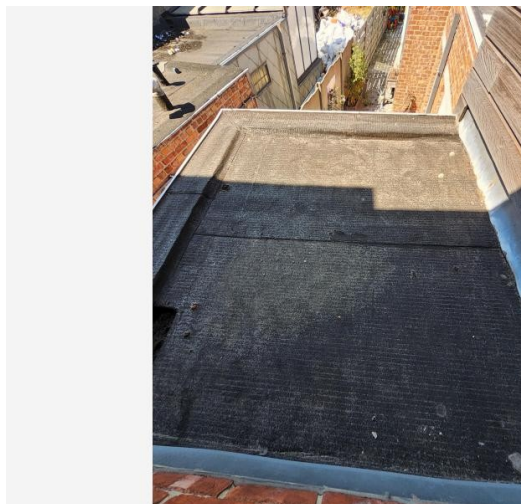
Het asbestmateriaal valt onder de mijlpaal van 2040.

| Eindbeoordeling materiaalrisico | Laag materiaalrisico en/of verlaagde kans op vezelvrijgave |

| Gebondenheid | Categorie 1: hechtgebonden in oorsprong |
| Asbestsoort (vezeltype) | Alleen chrysotiel aanwezig |
| Asbestconcentratie | Laag (< 50%) |
| Afschermingsgraad van het gehele materiaal | Geheel of deels vrij aan de buitenlucht, maar geen contact met binnenlucht |
| Toestand van het materiaal | Licht beschadigd, licht verweerd. Intacte calciumsilicaatplaat of materiaal met categorie 3-gebondenheid |

| # | Type | Referentie | Resultaat |
|---|---|---|---|
| 1.1 | Puntmonster | MM02 | Chrysotiel |

| Opmerking | <p>Contaminatie, op het oppervlak werden asbestvezels aangetroffen. De roofing zelf lijkt negatief.</p> <p>De hoeveelheid is een zo nauwkeurig mogelijke opmeting, waar evenwel kleine afwijkingen op mogelijk zijn.</p> <p>Controle en staalname van eventuele onderliggende lagen is enkel mogelijk mits uitbreiding naar een aanvullend destructief onderzoek.</p> |

- Zorg voor een veilig beheer. Vermijd het beschadigen van het asbestmateriaal. Controleer de toestand jaarlijks op wijzigingen.

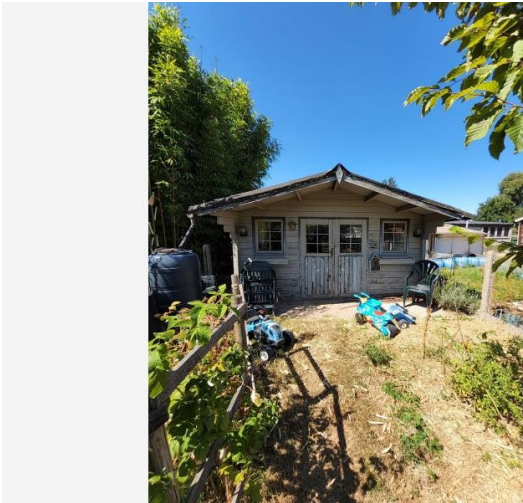
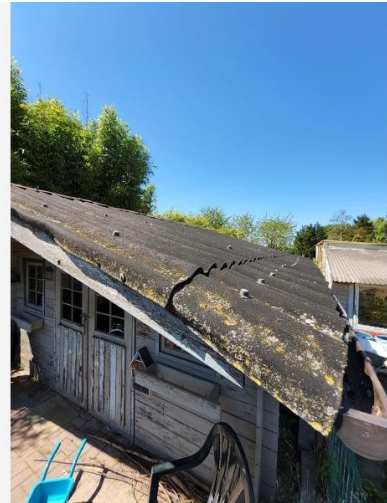
## Fiche 2: Dak in golfplaten (bitumen)

Geen asbest

| # | Type | Referentie | Resultaat |
|---|---|---|---|
| 2.1 | Puntmonster | MM03 | Geen asbest |

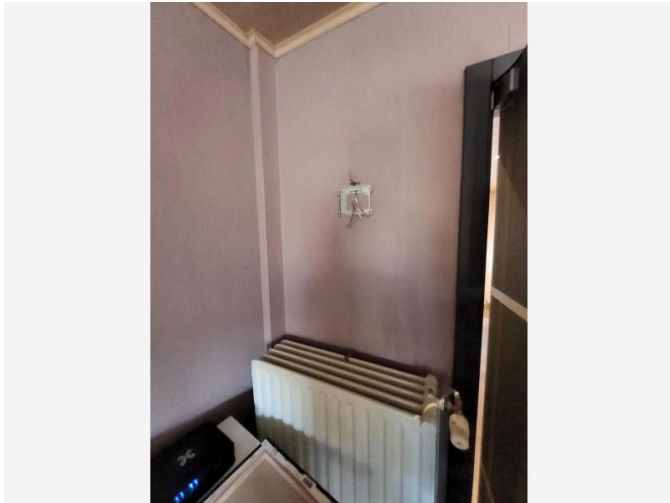
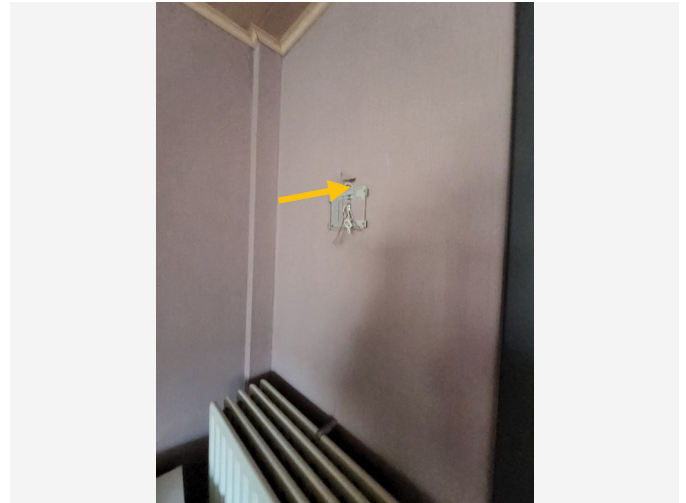
## Fiche 3: Pleisterwerk wanden

Geen asbest

| # | Type | Referentie | Resultaat |
|---|---|---|---|
| 3.1 | Mengmonster | MM01 | Geen asbest |

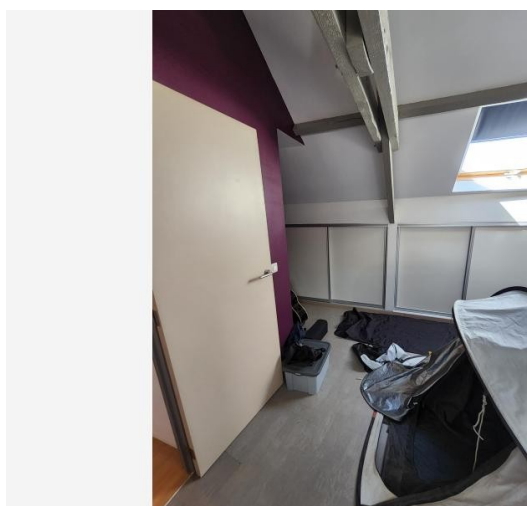
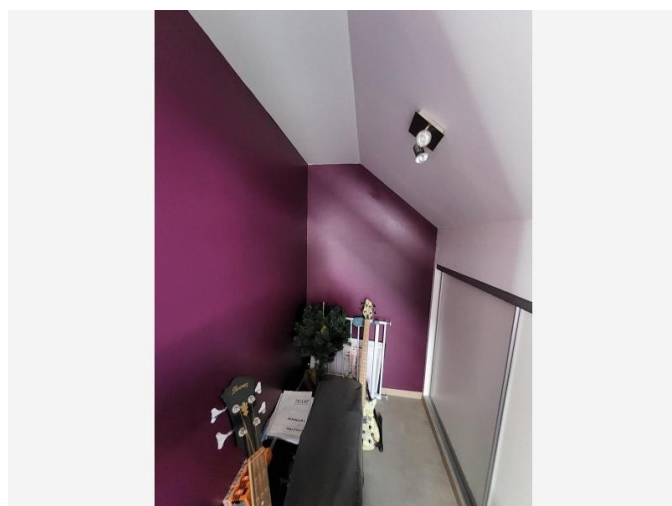
## Fiche 8: Onderdak (niet waarneembaar)

| Beschrijving | Notitie | Terug te vinden op plannen |
|---|---|---|
| Fiche 8: Onderdak (niet waarneembaar) | <p>Het onderdak is van binnenuit niet bereikbaar. Langs buiten zijn de dakpannen vastgemaakt met storomhaken. Hierdoor is een eventueel asbestverdacht onderdak niet waarneembaar zonder uitbreiding naar een aanvullend destructief onderzoek.</p> <p>Laat dit controleren bij werken door een bevoegd technicus.</p> | Plan 1.3: Woning zolderplan |
