# Asbestinventarisatetest

Baardegemsestraat 5, 9280 Lebbeke

Attestnummer : 20260907-000401.000

Uitgegeven op : 07.09.2026

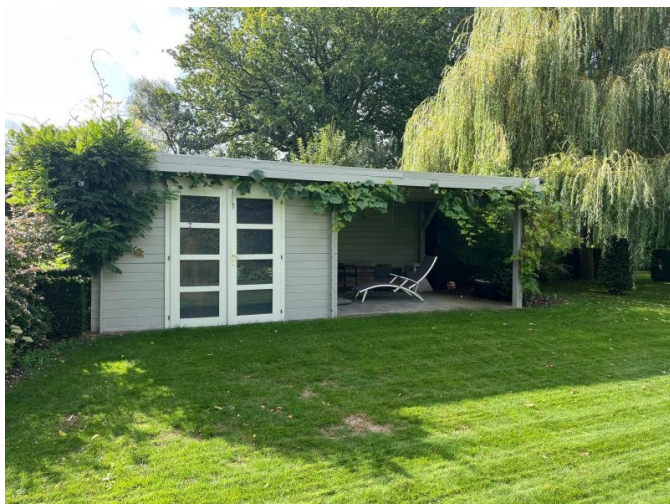
*Situeringsfoto*

**Bouwjaar:** 2015

*Constructies gebouwd vanaf 2001 moeten niet onderzocht worden*

| Opmerking | Deskundige heeft via luchtfoto vastgesteld dat tuinhuis pas is opgericht in 2015. |

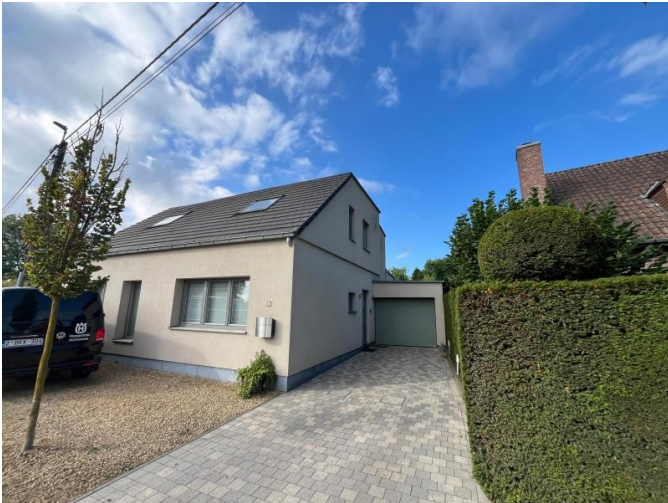
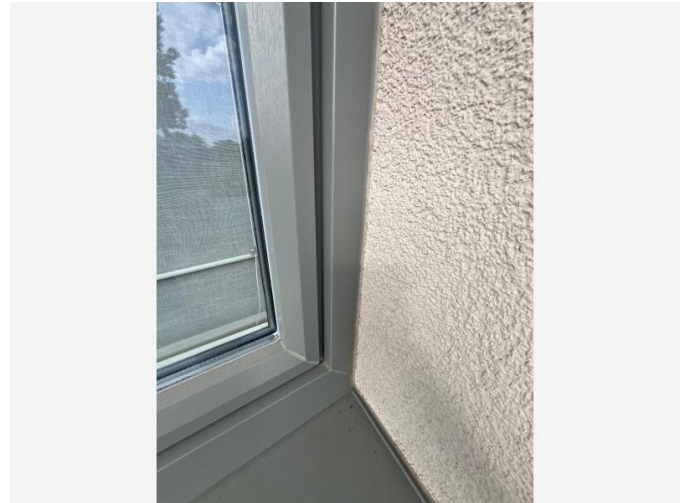
Crepi geplaatst in 2015. Zie bewijsdocument.

| Basis voor advies | De asbestdeskundige beoordeelt het materiaal als niet-asbestverdacht. |
| (Asbest)materiaal | In-situ afwerkingslagen - Crepi |

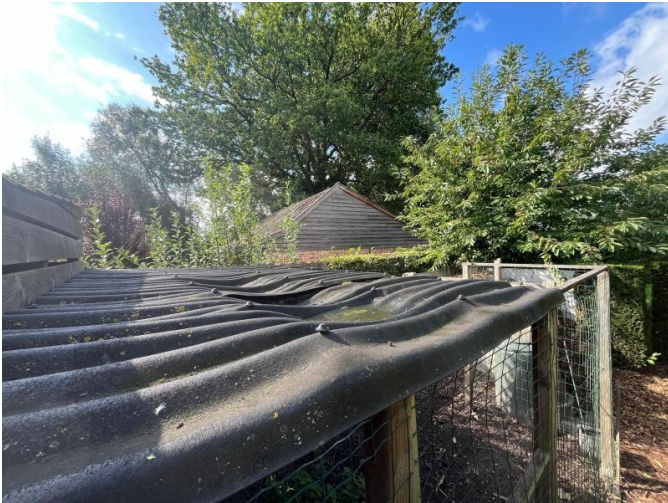
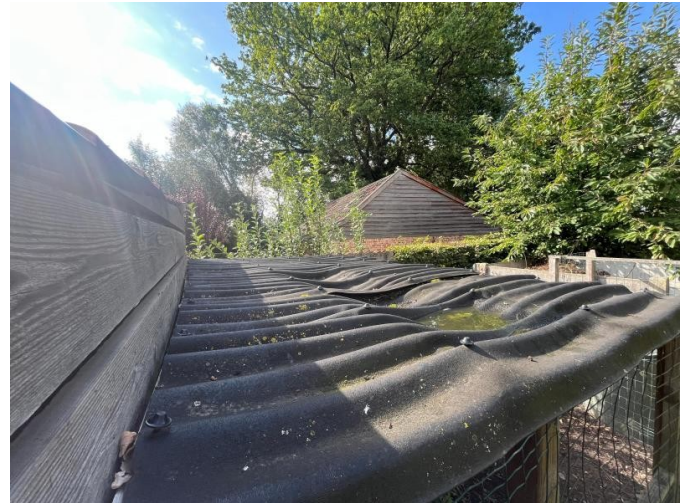
Geen asbest

| # | Type | Referentie | Resultaat |
|---|---|---|---|
| 3.1 | Puntmonster | GP1 | Geen asbest |

| Beschrijving | Golfplaten bitumen - kippenhok |

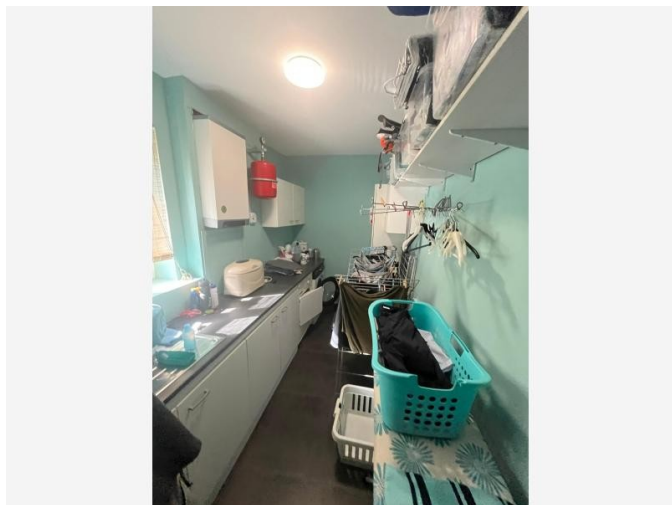
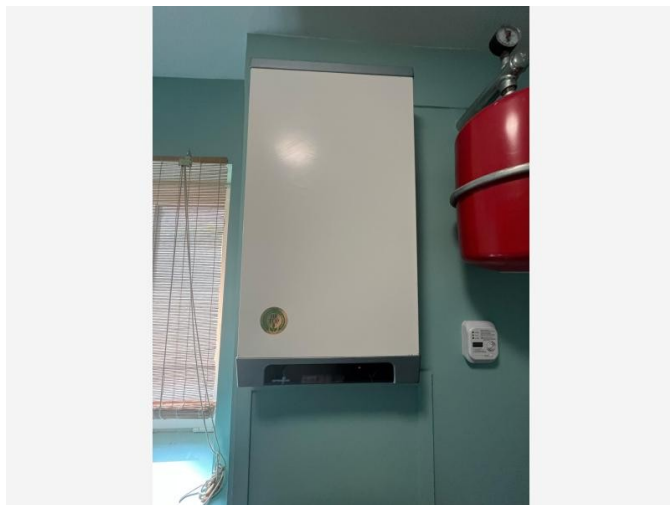
### Fiche 4: Materialen aan de stookketel (dichtingen) - niet asbestverdacht

| Beschrijving | Notitie | Terug te vinden op plannen |
|---|---|---|
| Fiche 4: Materialen aan de stookketel (dichtingen) - niet asbestverdacht | - | - |

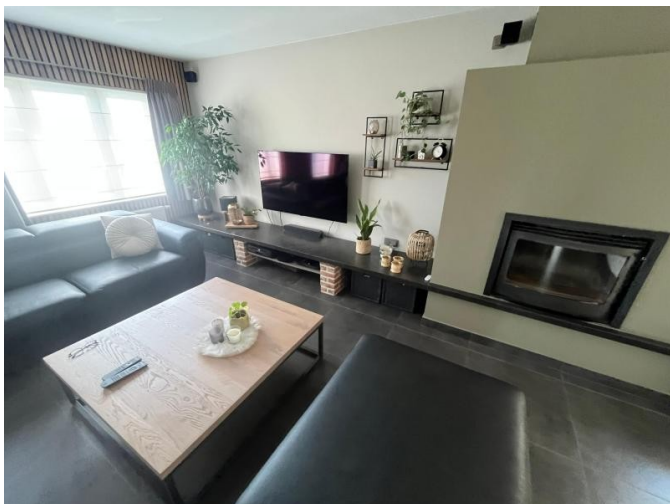
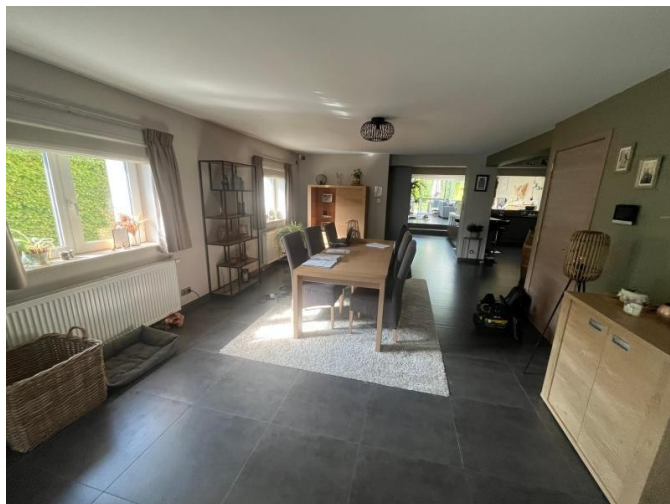
## Fiche 5: Pleisterwerk

| Beschrijving | Notitie | Terug te vinden op plannen |
|---|---|---|
| Fiche 5: Pleisterwerk | De woning betreft een totaalrenovatie die gestript is tot op de blote steen. Er kon een factuur worden voorgelegd van de nieuwe plaatsing van pleisterwerk dd. 2013. | - |

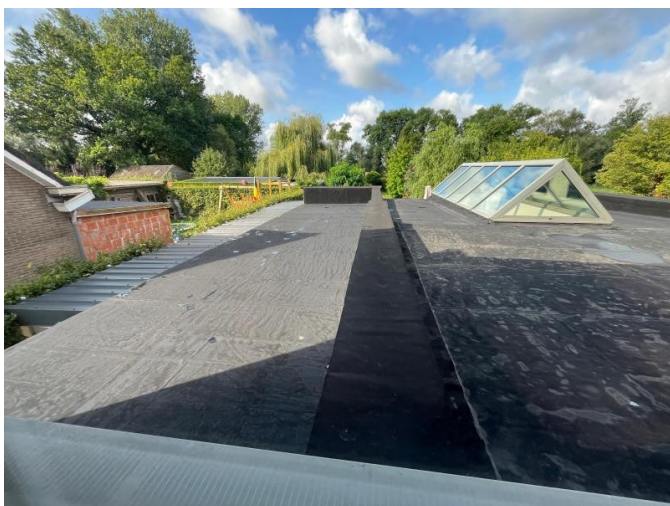
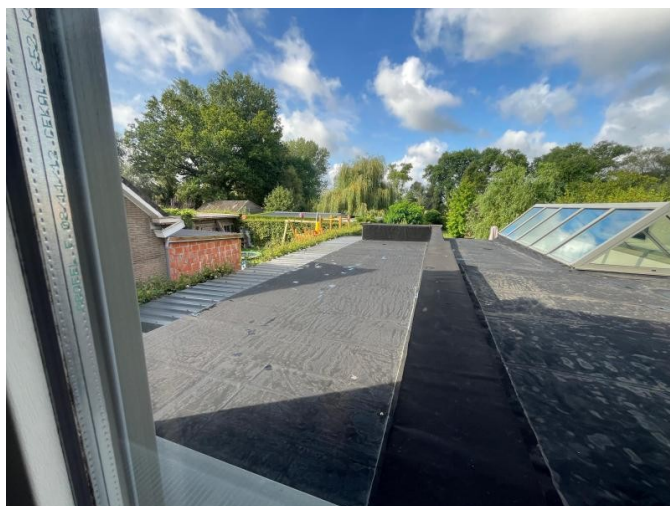
## Fiche 6: Dakbedekking - woning

| Beschrijving | Notitie | Terug te vinden op plannen |
|---|---|---|
| Fiche 6: Dakbedekking - woning | Dakbedekking van de woning zijn niet asbestverdachte materialen. Het betreft dakpannen, EPDM en metalen platen. | - |

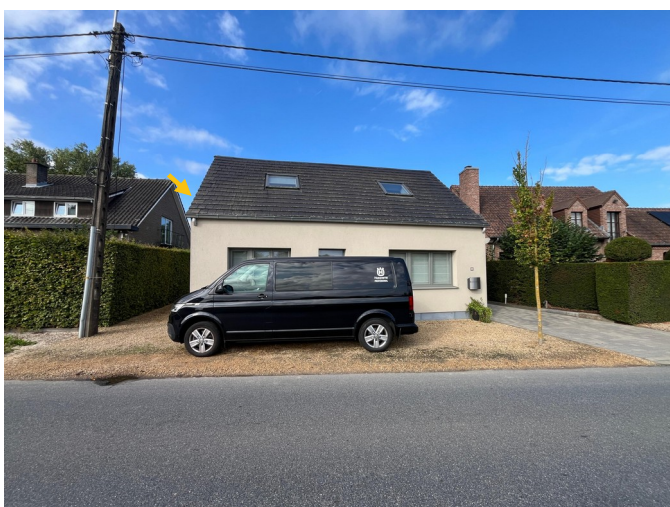
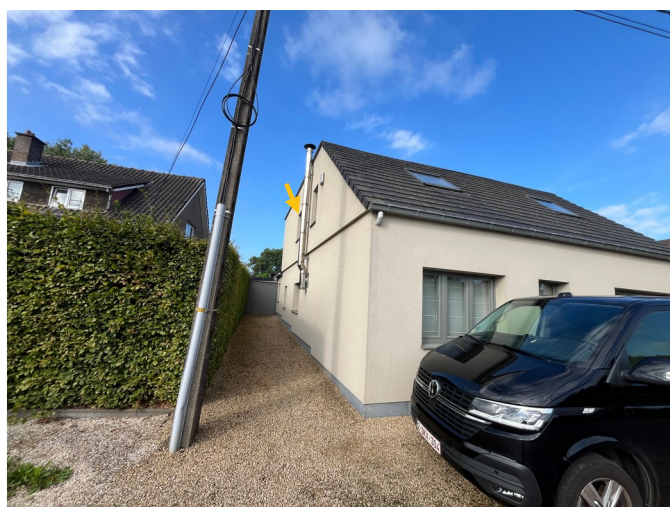
## Fiche 7: Materialen van rookgaskanalen

| Beschrijving | Notitie | Terug te vinden op plannen |
|---|---|---|
| Fiche 7: Materialen van rookgaskanalen | - | - |

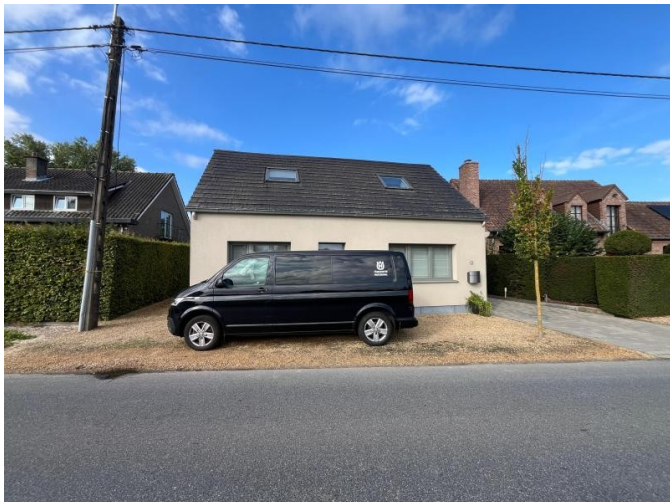
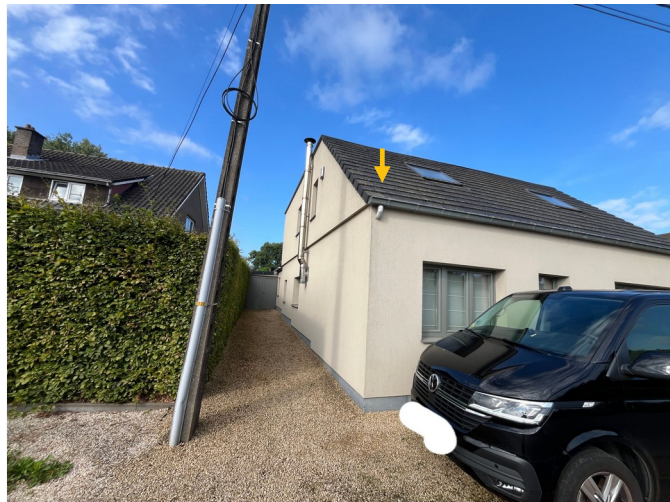
## Fiche 8: Materialen onder de dakbedekking (onderdak) – niet asbestverdacht

| Beschrijving | Notitie | Terug te vinden op plannen |
|---|---|---|
| Fiche 8: Materialen onder de dakbedekking (onderdak) - niet asbestverdacht | - | - |

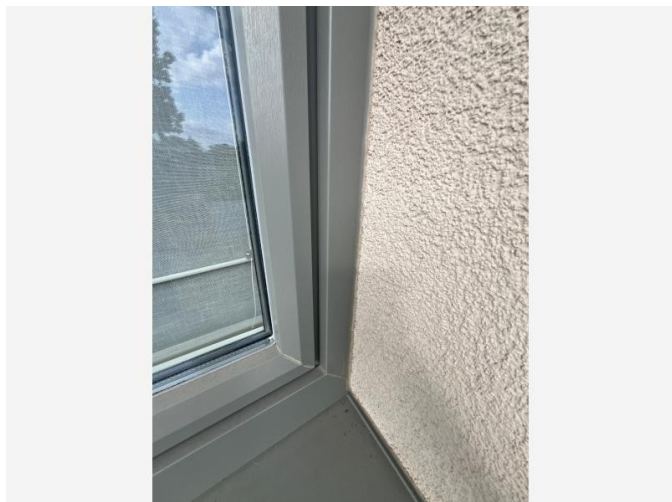
### Fiche 9: Afdichtingsmateriaal (mastiek, kit, ...) aan schrijnwerk

| Beschrijving | Notitie | Terug te vinden op plannen |
|---|---|---|
| Fiche 9: Afdichtingsmateriaal (mastiek, kit, ...) aan schrijnwerk | - | - |
