# Asbestinventarisatetest

Vitsstraat 34, 9255 Buggenhout

Attestnummer : 20260902-000141.000

**Asbestveilig** (maar mogelijk niet asbestvrij)

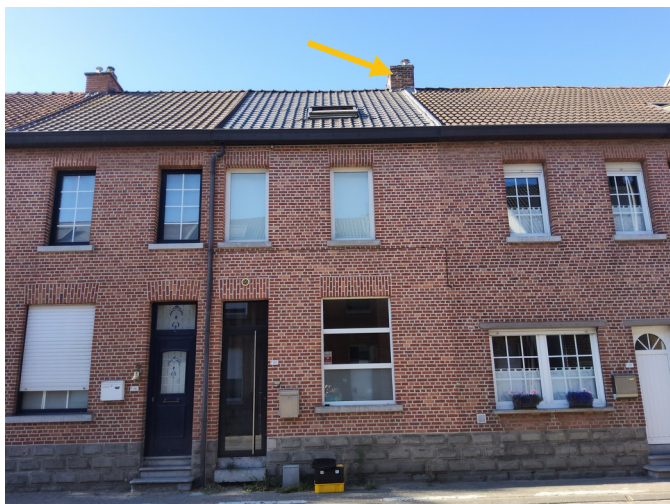
*Situeringsfoto*

### Tijdelijke beperking

**Reden:** Het te onderzoeken materiaal situeert zich hoger dan 3,50 m te rekenen vanaf een veilige ondergrond

**Uitleg van de asbestdeskundige:** De schouw bevat binnenin mogelijk een rookgaskanaal in asbestcement. Laat dit bij werken onderzoeken door een bevoegd technicus.

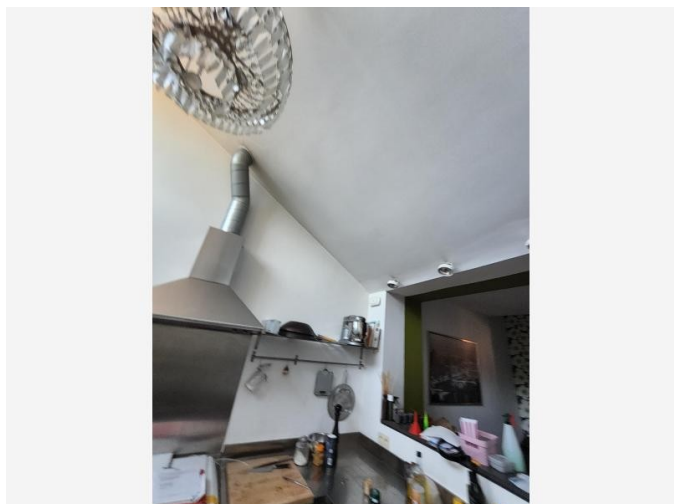
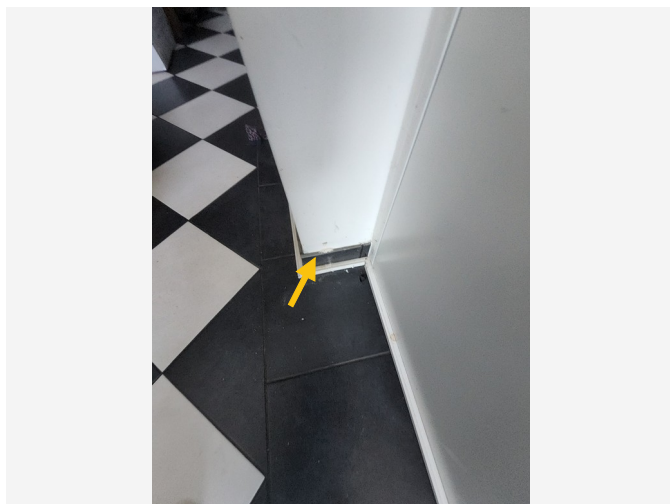
## Fiche 2: Pleisterwerk wanden

Geen asbest

| # | Type | Referentie | Resultaat |
|---|---|---|---|
| 2.1 | Mengmonster | MM01 | Geen asbest |

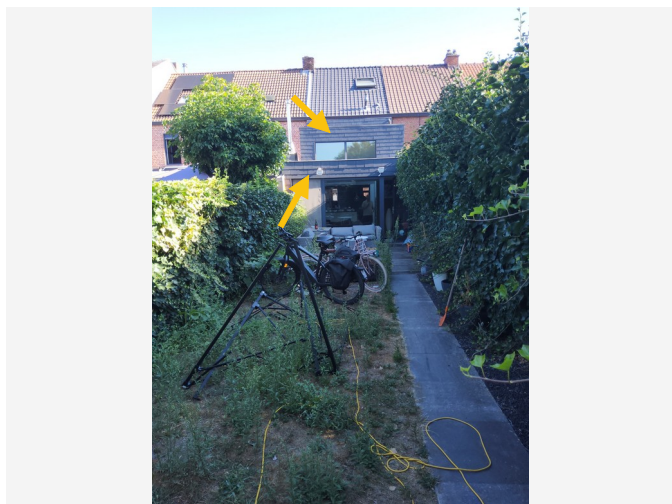
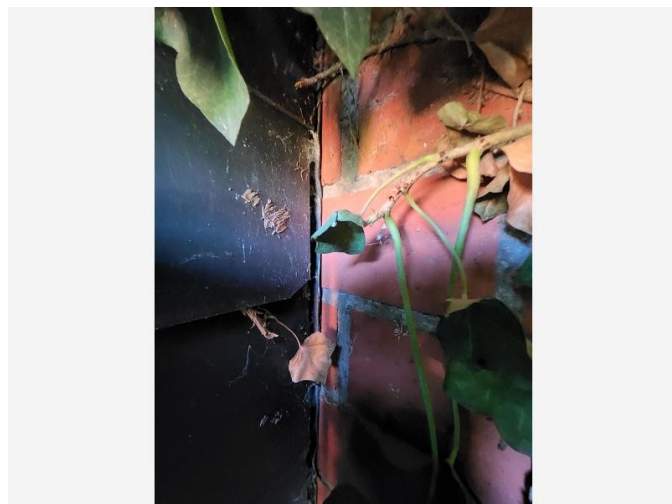
## Fiche 3: Gevel met cementleien

Geen asbest

| # | Type | Referentie | Resultaat |
|---|---|---|---|
| 3.1 | Puntmonster | MM02 | Geen asbest |

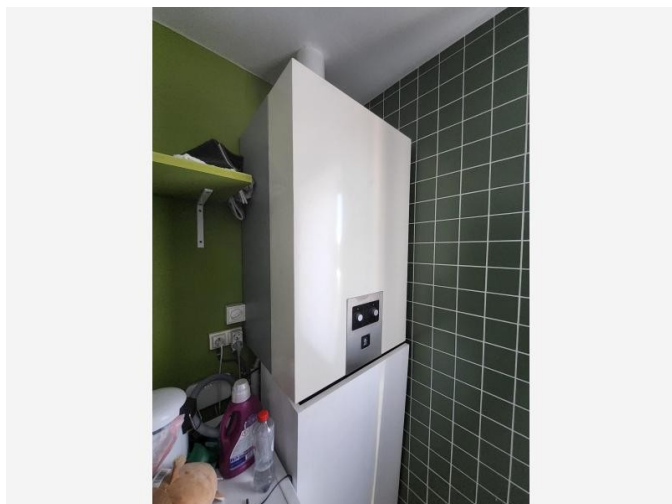
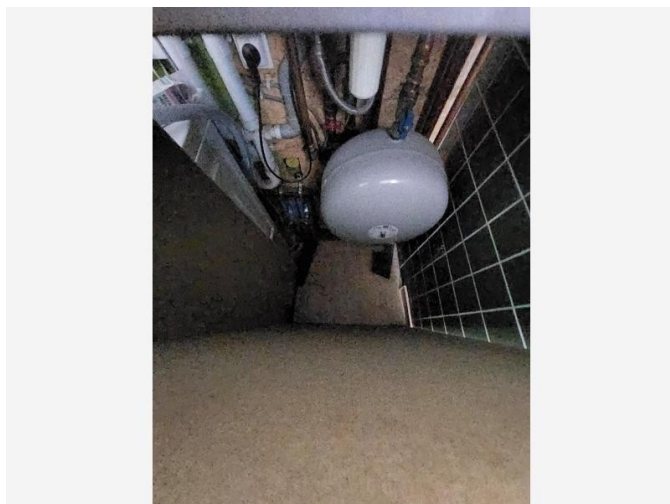
### Fiche 4: CV-brander

| Beschrijving | Notitie | Terug te vinden op plannen |
|---|---|---|
| Fiche 4: CV-brander | De CV-brander bevat geen asbestverdachte materialen. | Plan 1.2: Woning plan verdiep +1 |

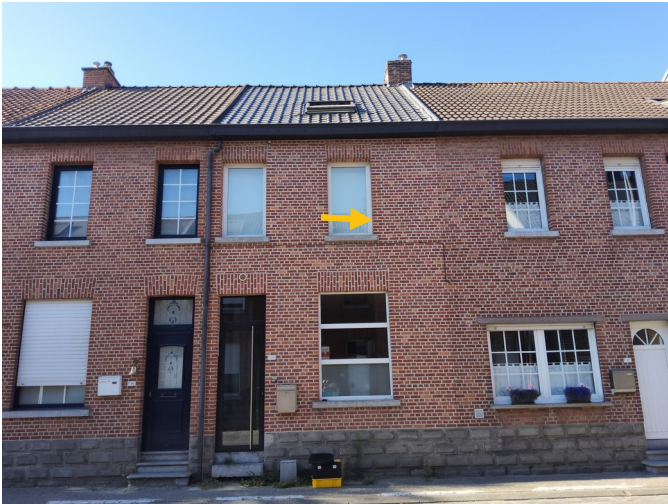
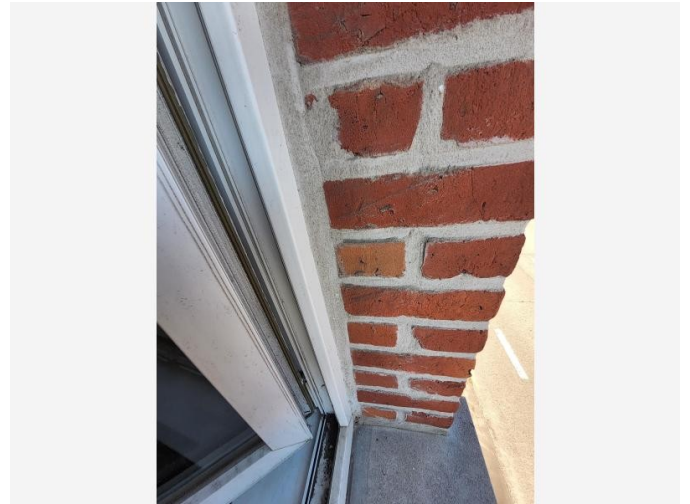
## Fiche 5: Kit ramen en deuren

| Beschrijving | Notitie | Terug te vinden op plannen |
|---|---|---|
| Fiche 5: Kit ramen en deuren | De kit die gebruikt werd is silicone en niet asbestverdacht. | Plan 1.1: Woning plan gelijkvloers<br>Plan 1.2: Woning plan verdiep +1<br>Plan 1.3: Woning zolderplan |

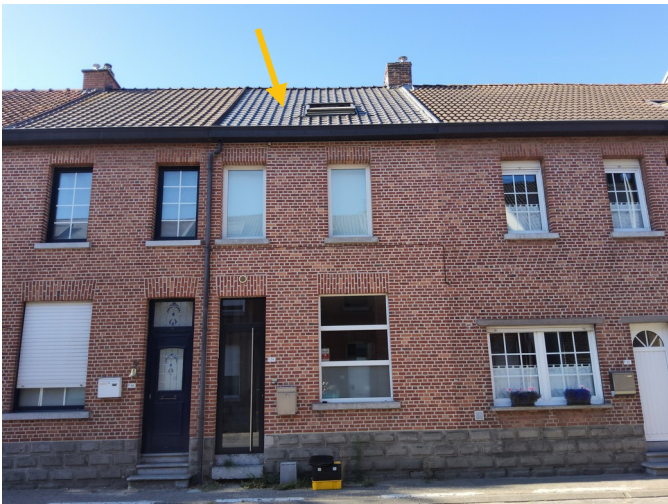
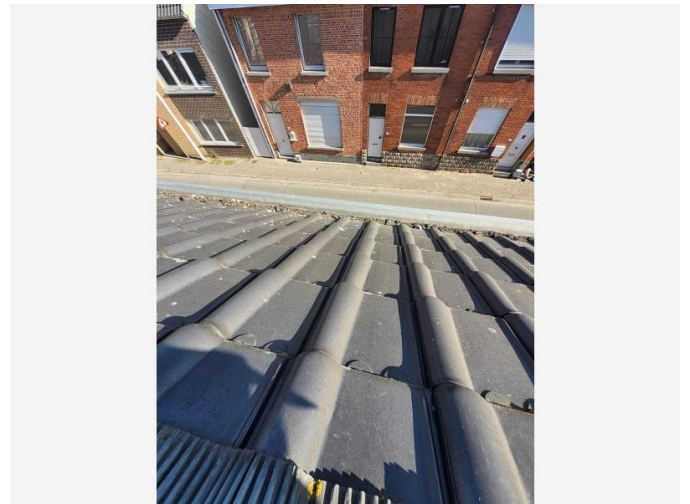
## Fiche 6: Dakbedekking in dakpannen

| Beschrijving | Notitie | Terug te vinden op plannen |
|---|---|---|
| Fiche 6: Dakbedekking in dakpannen | De dakbedekking is niet-asbestverdacht. | Plan 1.4: Woning dakplan |

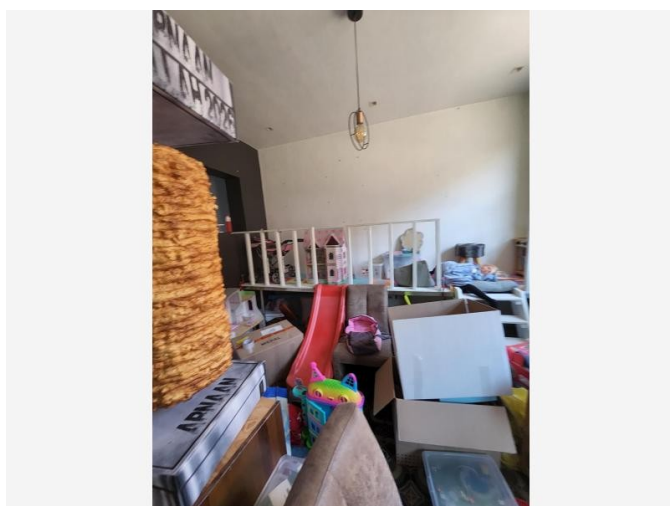
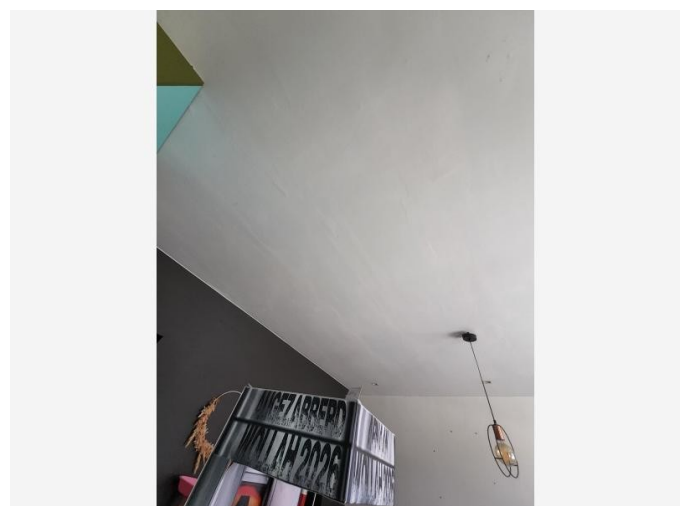
## Fiche 7: Plafonds uit niet asbestverdacht materiaal

| Beschrijving | Notitie | Terug te vinden op plannen |
|---|---|---|
| Fiche 7: Plafonds uit niet asbestverdacht materiaal | De plafonds zijn gemaakt van niet-asbestverdachte materialen (bijvoorbeeld laminaat, gyproc, ...), deze toepassingen zijn niet asbestverdacht. We hebben echter niet kunnen vaststellen of er mogelijk asbestverdachte of asbesthoudende materialen achter deze toepassingen aanwezig zijn. Bij renovatie of sloop is het aangeraden om een destructief onderzoek te laten uitvoeren van deze toepassingen. | Plan 1.5: Woning plan gelijkvloers muren en plafonds<br>Plan 1.6: Woning plan verdiep +1 muren en plafonds<br>Plan 1.7: Woning zolderplan muren en plafonds |

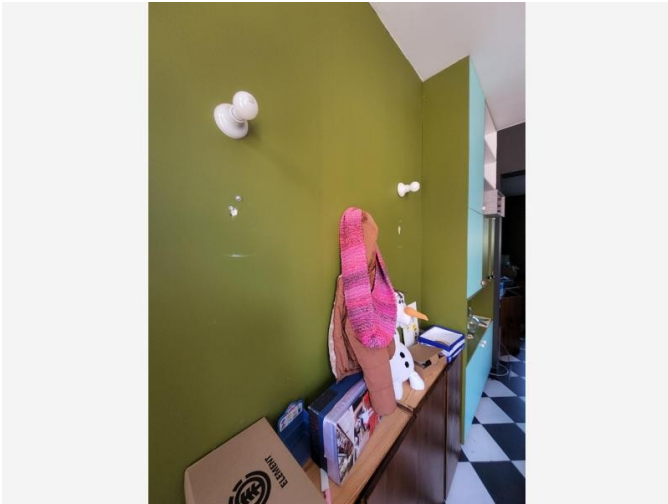
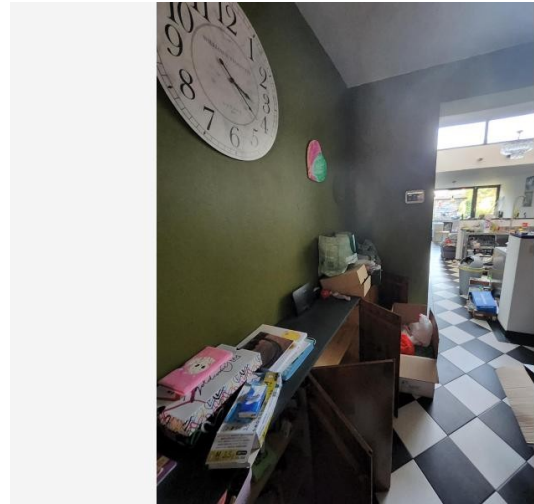
## Fiche 8: Voorzet wanden

| Beschrijving | Notitie | Terug te vinden op plannen |
|---|---|---|
| Fiche 8: Voorzet wanden | Er werden voorzetwanden (valse muren) aangebracht. Als deskundige kan ik geen uitspraak doen over eventuele asbestverdachte toepassingen die aanwezig zijn of verborgen zitten achter de voorzetwanden. Bij renovaties, sloop of verbouwingen is het aan te raden een destructieve asbestinventaris op te stellen voor deze ruimtes. | Plan 1.5: Woning plan gelijkvloers muren en plafonds<br>Plan 1.6: Woning plan verdiep +1 muren en plafonds<br>Plan 1.7: Woning zolderplan muren en plafonds |

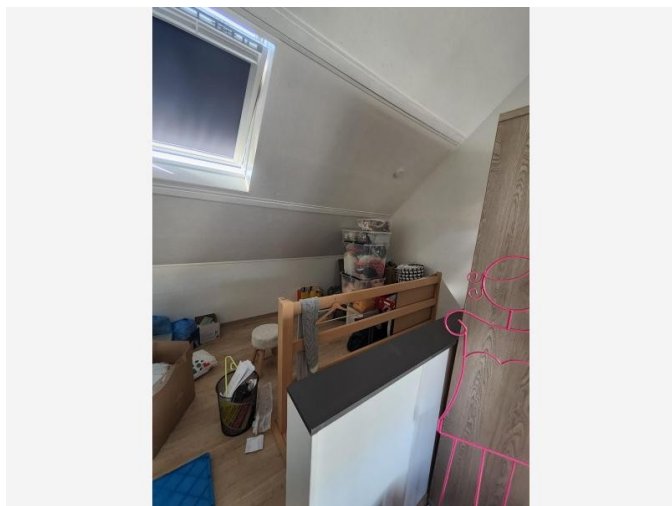
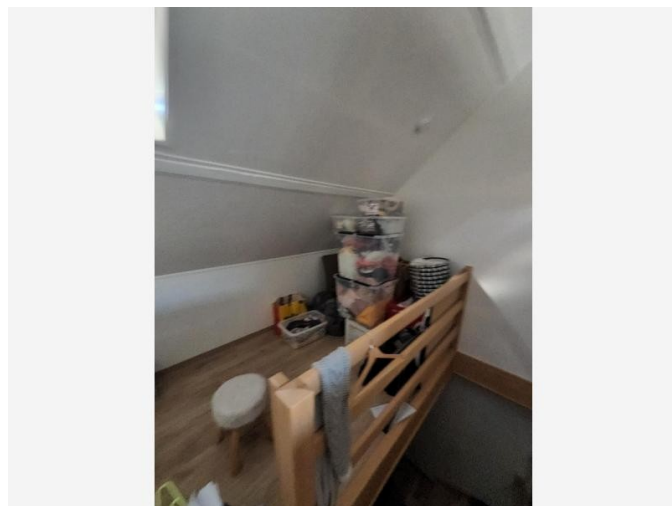
### Fiche 10: Onderdak (niet waarneembaar)

| Beschrijving | Notitie | Terug te vinden op plannen |
|---|---|---|
| Fiche 10: Onderdak (niet waarneembaar) | <p>Het onderdak is van binnenuit niet bereikbaar. Langs buiten zijn de dakpannen vastgemaakt met stroomhaken. Hierdoor is een eventueel asbestverdacht onderdak niet waarneembaar zonder uitbreiding naar een aanvullend destructief onderzoek.</p> <p>Laat dit controleren bij werken door een bevoegd technicus.</p> | Plan 1.3: Woning zolderplan |
