# Asbestinventarisatetest

Wilgenlaan 26, 9200 Dendermonde

Attestnummer : 20261006-000367.000

Uitgegeven op : 06.10.2026

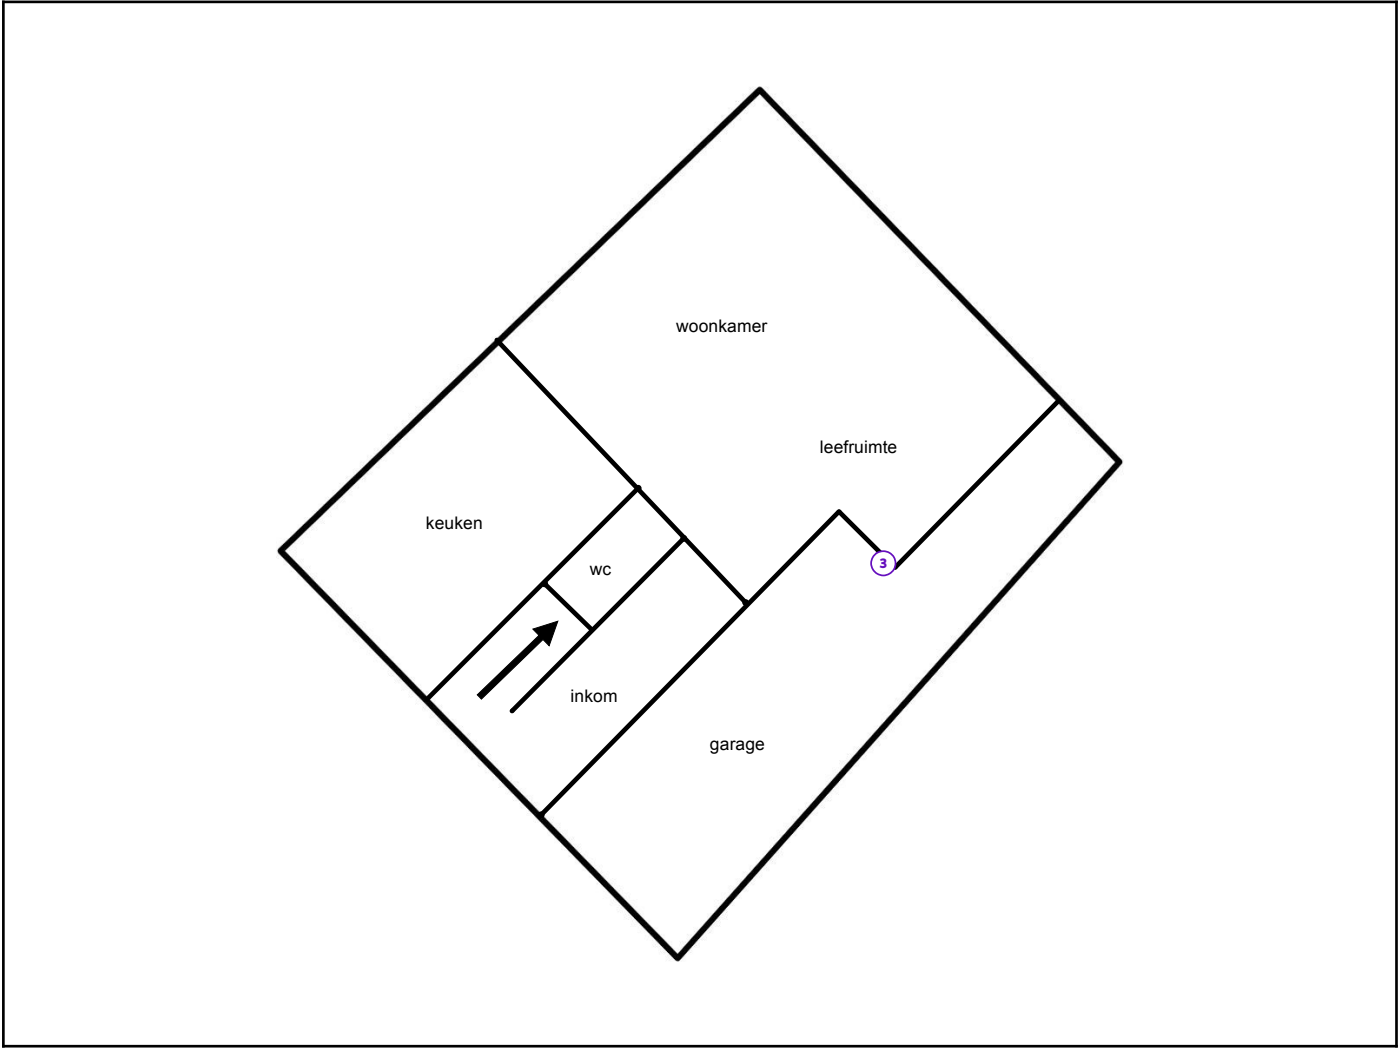
# Plan 1.1: Gelijkvloers

| Beschrijving | Type | Actie |
|---|---|---|
| 3. Schoorsteen rookgaskanaal - beoordeling | Beperking | - |

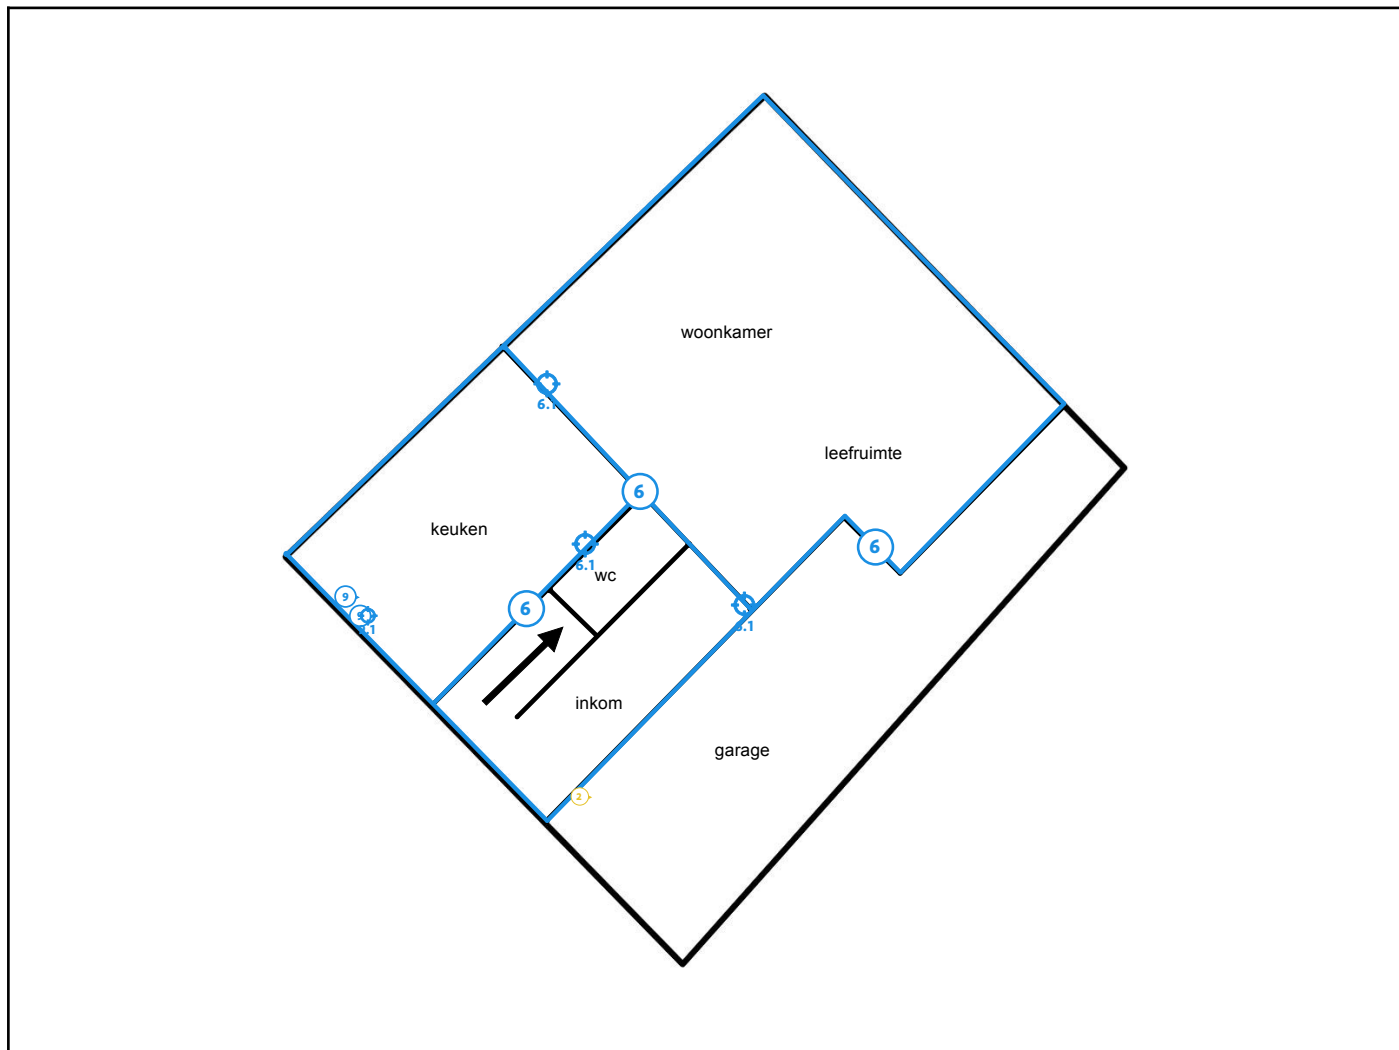
## Plan 1.2: Gelijkvloers - Pleisterwerk

| Beschrijving | Type | Actie |
|---|---|---|
| 2. Elektrische componenten in bakeliet | Asbestmateriaal | Zorgvuldig beheren |

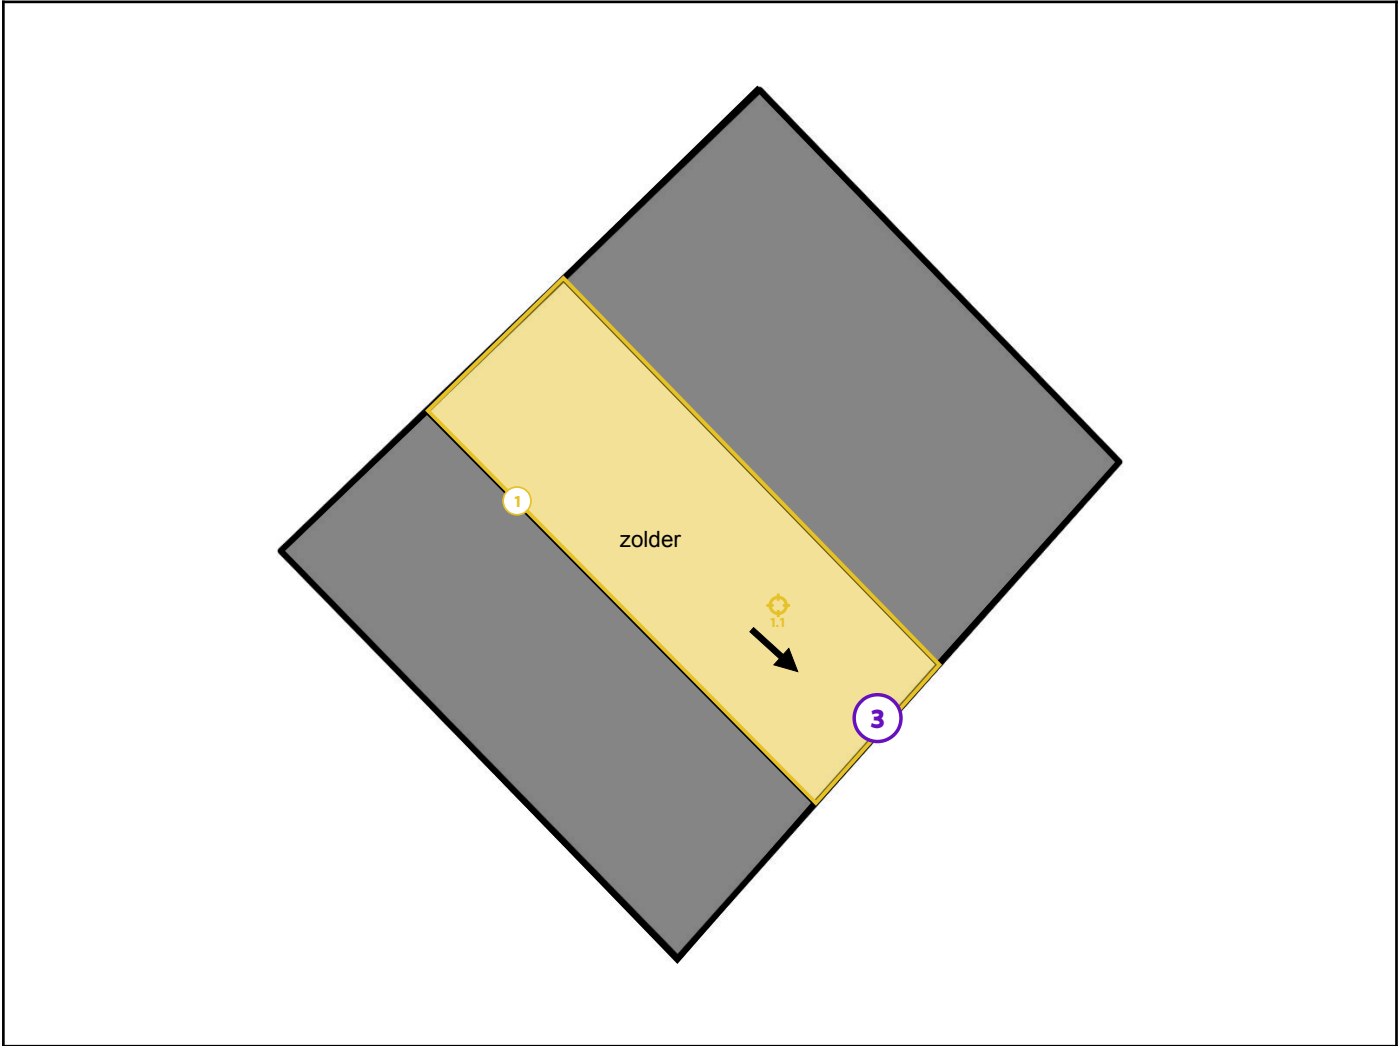
# Plan 1.7: Zolderverdieping

| Beschrijving | Type | Actie |
|---|---|---|
| 1. Onderdak - menuserite | Asbestmateriaal | Zorgvuldig beheren |
| 3. Schoorsteen rookgaskanaal - beoordeling | Beperking | - |

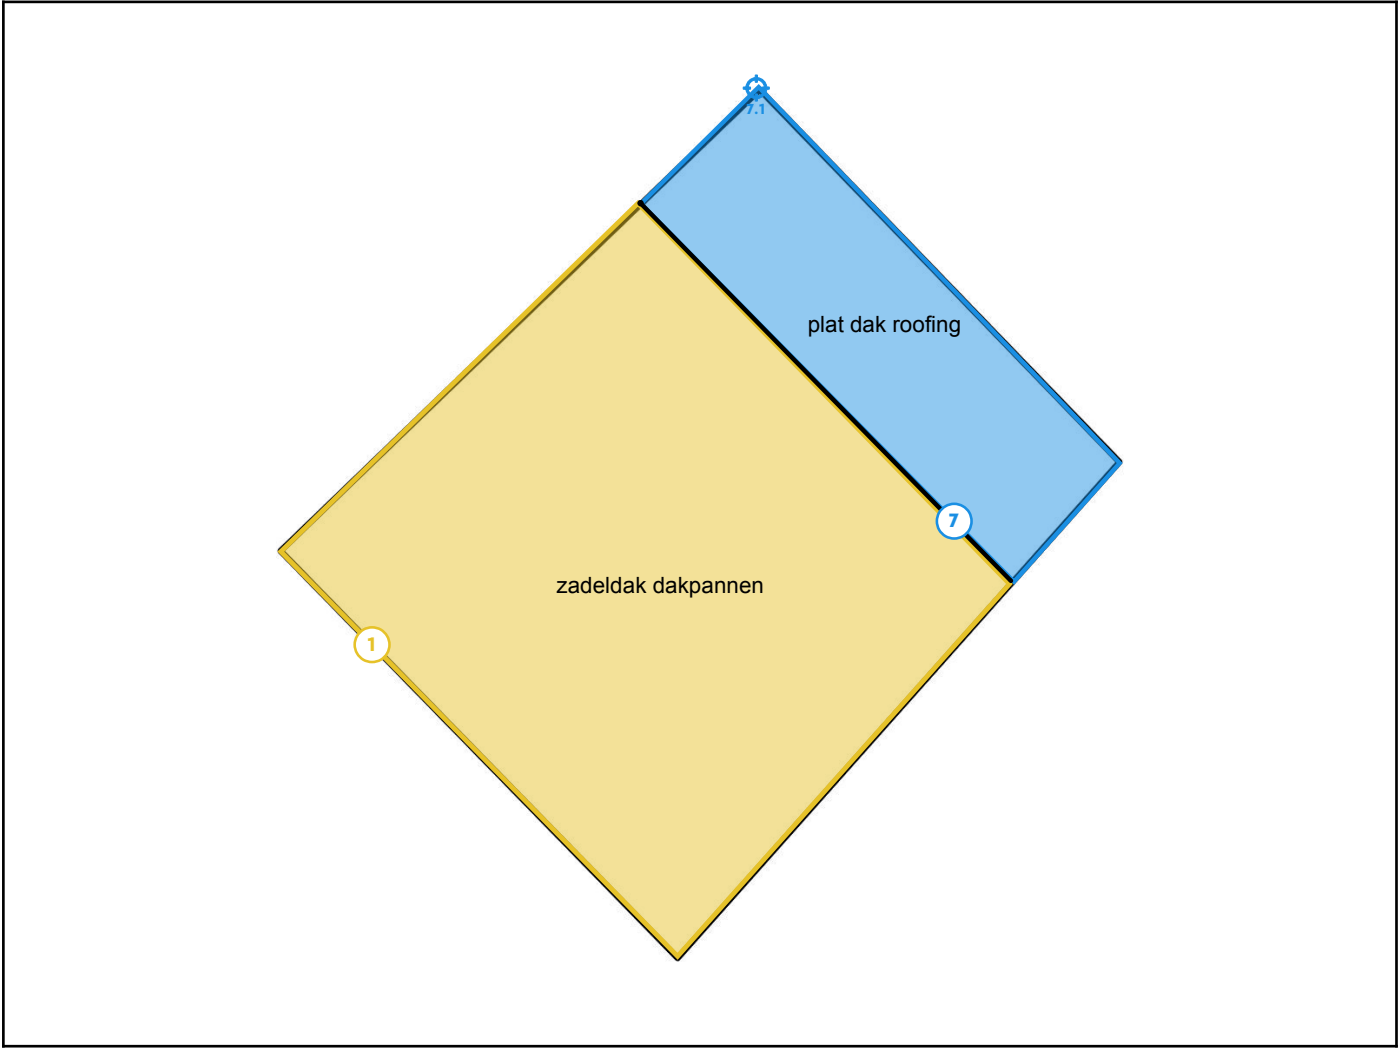
# Plan 1.8: Dakbedekking

| Beschrijving | Type | Actie |
|---|---|---|
| 1. Onderdak - menuserite | Asbestmateriaal | Zorgvuldig beheren |

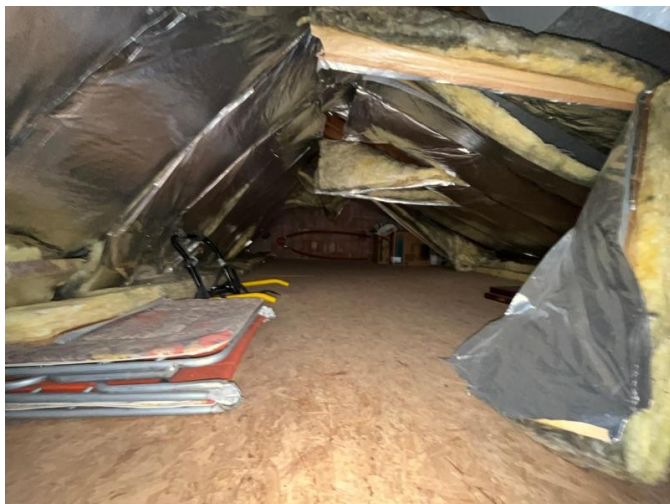
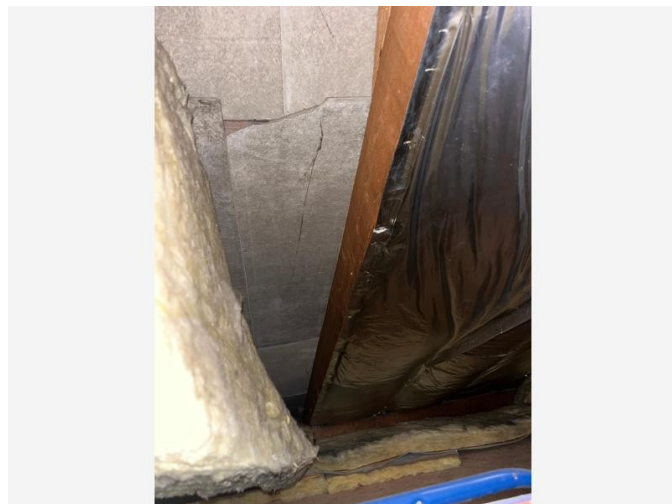
Overzichtsfoto

Detailfoto

Het asbestmateriaal valt onder de mijlpaal van 2040.

| Eindbeoordeling materiaalrisico | Zeer laag materiaalrisico en/of zeer lage kans op vezelvrijgave |

| Gebondenheid | Categorie 1: hechtgebonden in oorsprong |
| Asbestsoort (vezeltype) | Alleen chrysotiel aanwezig |
| Asbestconcentratie | Laag (< 50%) |
| Afschermingsgraad van het gehele materiaal | Geheel of deels vrij aan de binnenlucht, maar geen contact met binnenluchtstromen |
| Toestand van het materiaal | Onbeschadigd, niet verweerd |

| # | Type | Referentie | Resultaat |
|---|---|---|---|
| 1.1 | Puntmonster | MENU1 | Chrysotiel |

| Beschrijving | Onderdak - menuserite |
| Asbestmateriaal | Plaat, paneel, tablet - Type Menuiserite |
| Hoeveelheid (oppervlakte - dikte - aantal) | <ul style="list-style-type: none"><li>• 94,00 m<sup>2</sup> - 0,30 cm - 1 stuk</li></ul> |

Zorgvuldig beheren

- Zorg voor een veilig beheer. Vermijd het beschadigen van het asbestmateriaal. Controleer de toestand jaarlijks op wijzigingen.

- Eenvoudige handelingen: mag via doe-het-zelf of door werknemer(s) met opleidingsattest eenvoudige handelingen  
De materialen dienen zoveel mogelijk in één geheel verwijderd te worden, zonder deze te breken. De platen worden voorzichtig losgemaakt en omzichtig in de daarvoor voorziene container gedeponeerd. Om de binding van de toepassing te bevorderen tijdens de verwijdering is het aangeraden de coating in te sproeien met een fixatiemiddel onder lage druk (bv een haarlak met handpompje)

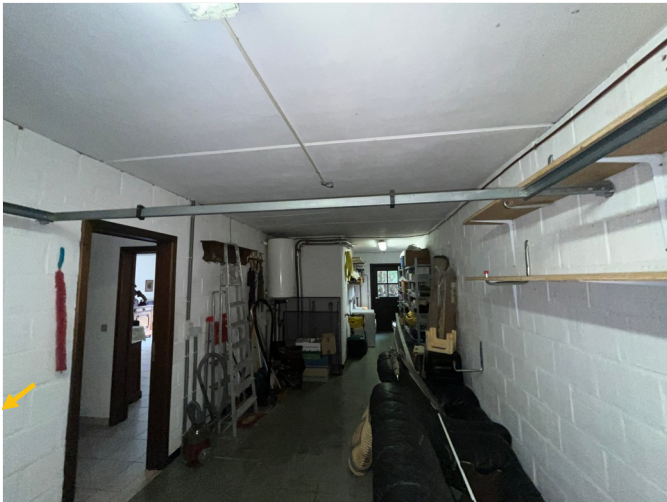
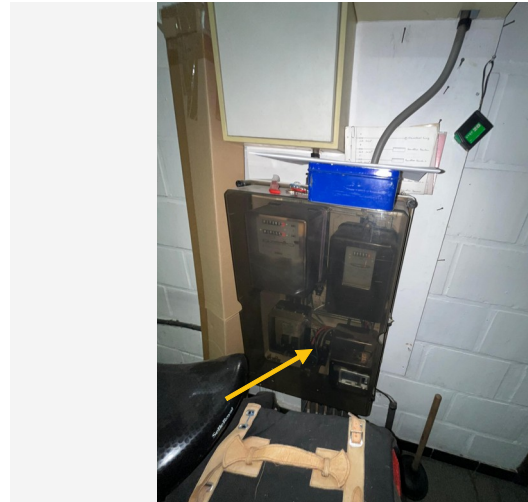
Overzichtsfoto

Detailfoto

Het asbestmateriaal valt onder de mijlpaal van 2040.

| Eindbeoordeling materiaalrisico | Zeer laag materiaalrisico en/of zeer lage kans op vezelvrijgave |

| Asbestsoort (vezeltype) | Crocidoliet aanwezig |
| Afschermingsgraad van het gehele materiaal | Stootvaste afscherming of omkasting |
| Toestand van het materiaal | Onbeschadigd, niet verweerd |

| Beschrijving | Elektrische componenten in bakeliet |
| Identificatiemethode | <p>De asbestdeskundige beoordeelt het materiaal als asbestverdacht en dus asbesthoudend, en dit zonder monstername.</p> <p>Motivatie: De monstername brengt andere schade aan dan schade die inherent is aan de monstername.</p> |
| Opmerking | <p>Als deskundige hebben wij niet geverifieerd dat het materiaal bakeliet betreft of harde PVC. Bakeliet wordt door ons beschouwd als een asbestverdachte toepassing, aangezien het in veel gevallen asbesthoudend is. We hebben echter geen staalname uitgevoerd om de functionaliteit van de bakelieten toepassingen niet in gevaar te brengen. De bakelieten componenten werden aangetroffen in de</p> |

Zorgvuldig beheren

- Zorg voor een veilig beheer. Vermijd het beschadigen van het asbestmateriaal. Controleer de toestand jaarlijks op wijzigingen.
- Voer bijkomende staalname(s) uit.

- Eenvoudige handelingen: mag via doe-het-zelf of door werknemer(s) met opleidingsattest eenvoudige handelingen  
De materialen dienen zoveel mogelijk in één geheel verwijderd te worden, zonder deze te breken. Wanneer deze spanningloos zijn; de bakeliet toepassing worden voorzichtig losgeschroefd en omzichtig in de daarvoor voorziene container gedeponneerd. Om de binding van de toepassing te bevorderen tijdens de verwijdering is het aangeraden de coating in te sproeien met een fixatiemiddel onder lage druk (bv een haarlak met handpompje)

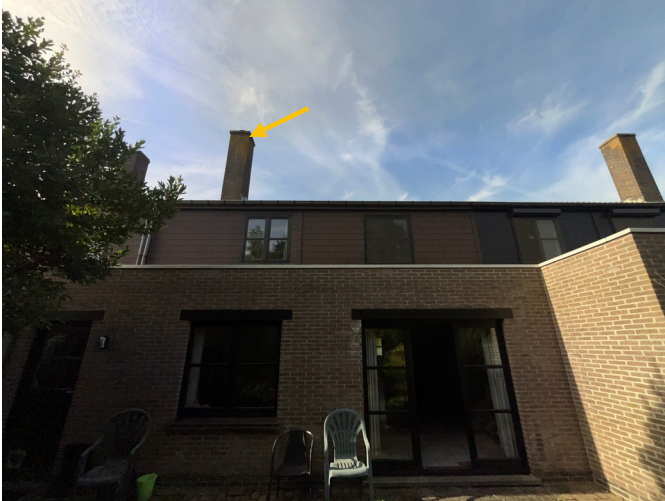
Situeringfoto

**Reden:** Het te onderzoeken materiaal situeert zich hoger dan 3,50 m te rekenen vanaf een veilige ondergrond

**Uitleg van de asbestdeskundige:** Het rookgaskanaal is niet beoordeeld. Aan de binnenzijde is de kachel aangesloten. Aan de buitenzijde is het hoger dan 3,5 meter om de schoorsteen te inspecteren. Het is niet zichtbaar of er een asbestverdacht rookgaskanaal aanwezig is in de schoorsteen. Conform ons inspectieprotocol mogen wij een beperking inroepen voor hoogtes hoger dan 3,5 m. Indien men dit wil laten onderzoeken, dient er een nieuwe afspraak gemaakt te worden en moet er een hoogtewerker voorzien worden, evenals iemand die bevoegd is om deze te bedienen.

| (Asbest)materiaal | Rookgaskanaal |
| Karakterisatie | Asbest (verdacht) |

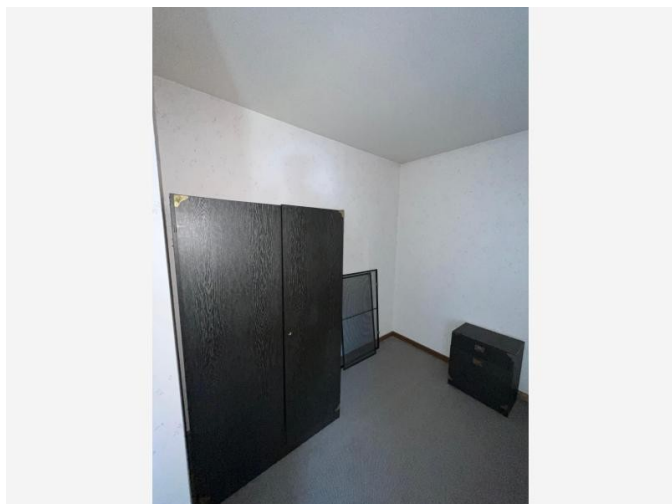
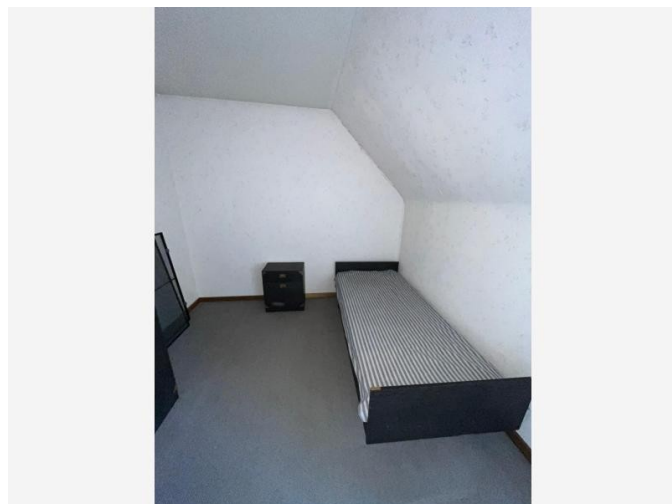
Situeringfoto

Detailfoto

De plafonds zijn gemaakt van niet-asbestverdachte materialen (bijvoorbeeld laminaat, gyproc, ...), deze toepassingen zijn niet asbestverdacht. We hebben echter niet kunnen vaststellen of er mogelijk asbestverdachte of asbesthoudende materialen achter deze toepassingen aanwezig zijn. Bij renovatie of sloop is het aangeraden om een destructief onderzoek te laten uitvoeren van deze toepassingen.

| Basis voor advies | Verder destructief onderzoek indien noodzakelijk |

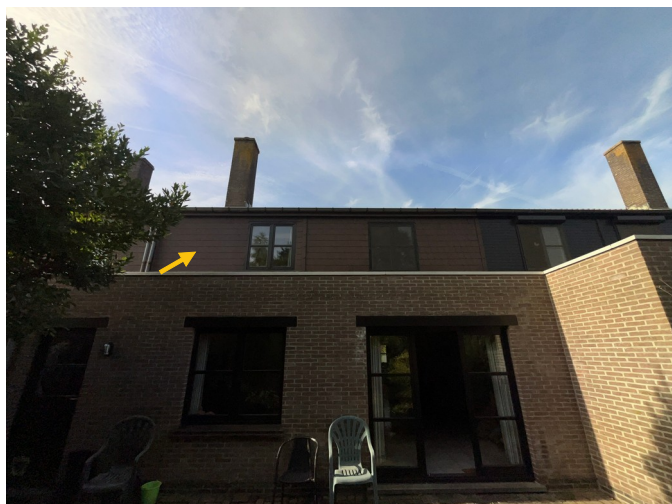
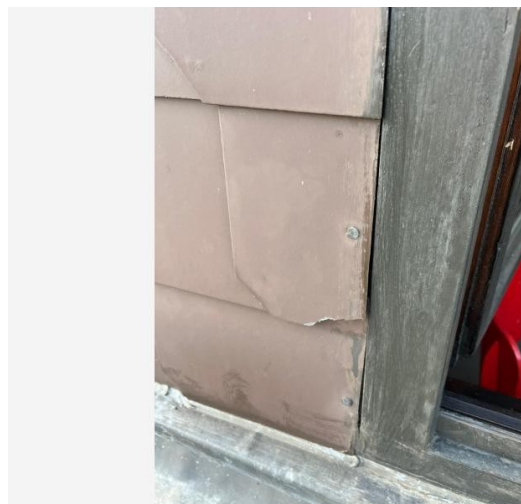
## Fiche 5: Shingles - achtergevel dakkapel

Overzichtsfoto

Detailfoto

Geen asbest

| # | Type | Referentie | Resultaat |
|---|---|---|---|
| 5.1 | Puntmonster | SH1 | Geen asbest |

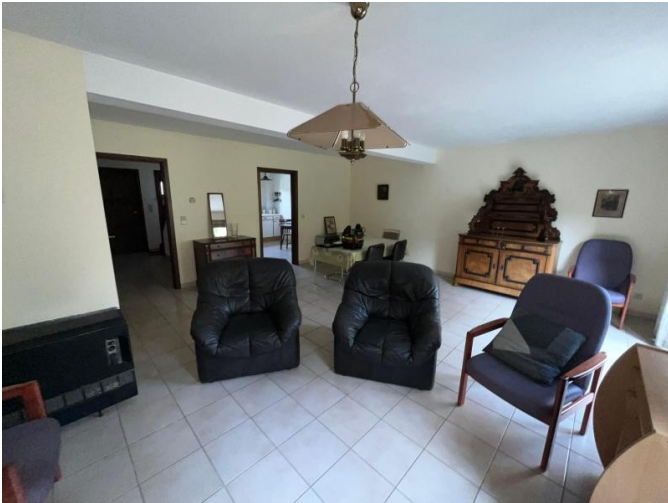
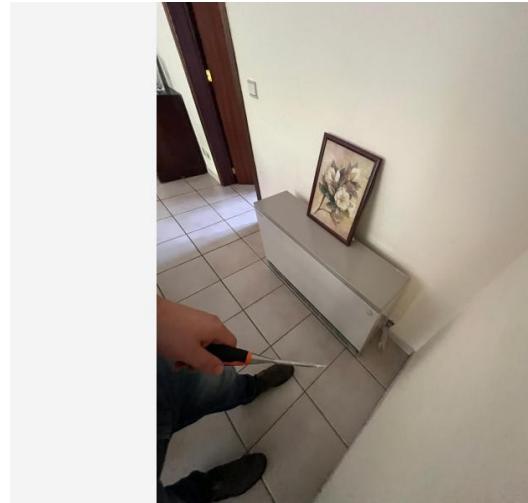
## Fiche 6: Pleisterwerk muren

Overzichtsfoto

Detailfoto

Geen asbest

| # | Type | Referentie | Resultaat |
|---|---|---|---|
| 6.1 | Mengmonster | M1 | Geen asbest |

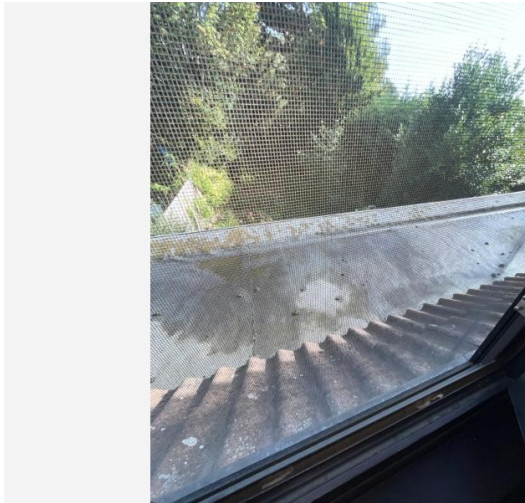
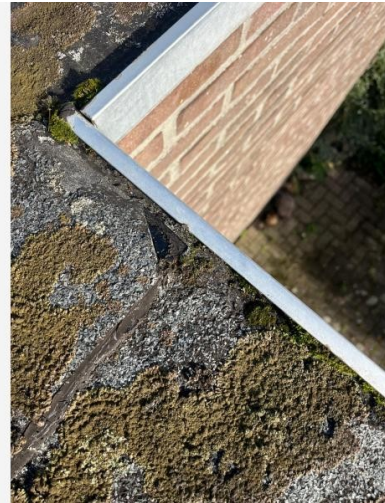
## Fiche 7: Roofing - plat dak

Overzichtsfoto

Detailfoto

Geen asbest

| # | Type | Referentie | Resultaat |
|---|---|---|---|
| 7.1 | Puntmonster | R1 | Geen asbest |

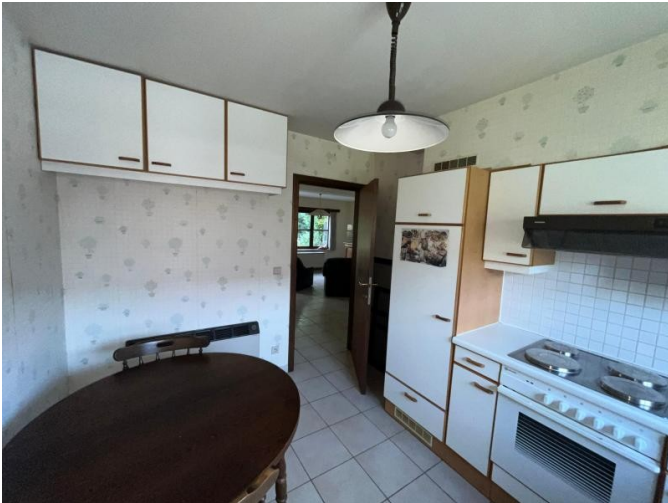
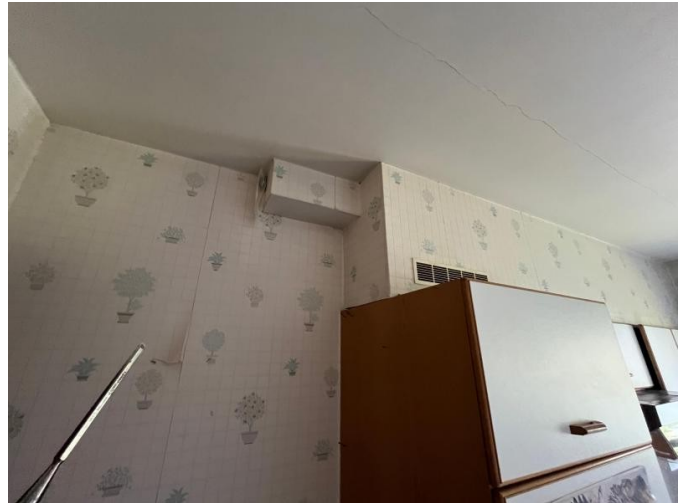
## Fiche 8: Pleisterwerk plafond

Overzichtsfoto

Detailfoto

Geen asbest

| # | Type | Referentie | Resultaat |
|---|---|---|---|
| 8.1 | Mengmonster | P1 | Geen asbest |

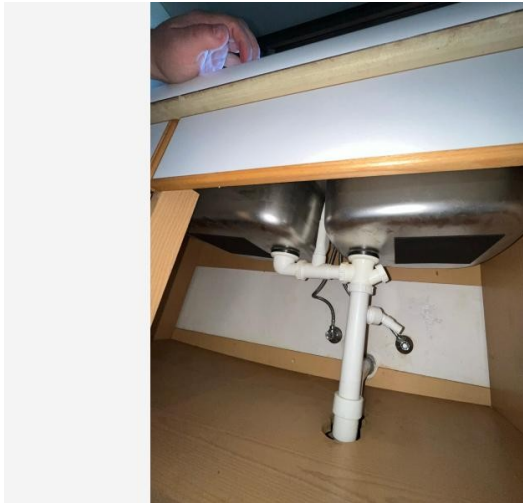
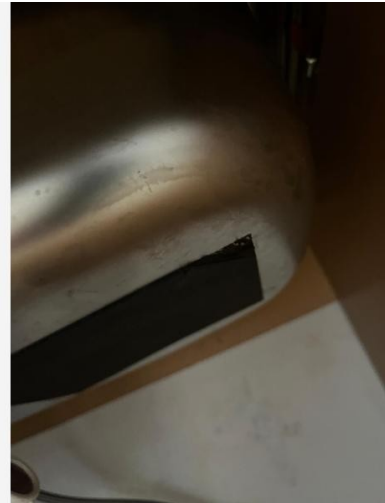
## Fiche 9: Anti-dreun

Overzichtsfoto

Detailfoto

Geen asbest

| # | Type | Referentie | Resultaat |
|---|---|---|---|
| 9.1 | Puntmonster | ANTI1 | Geen asbest |

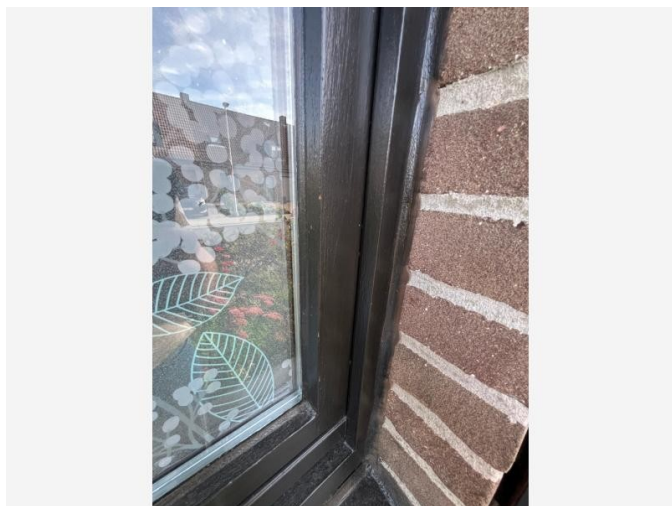
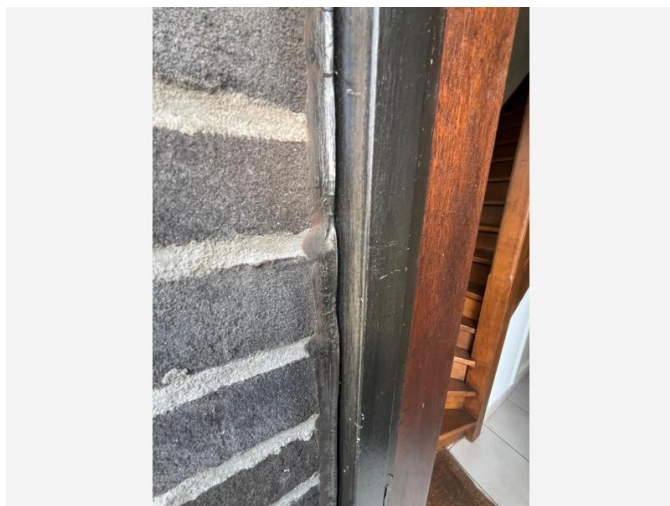
### Fiche 10: Afdichtingsmateriaal (mastiek, kit) aan schrijnwerk - siliconen

| Beschrijving | Notitie | Terug te vinden op plannen |
|---|---|---|
| Fiche 10: Afdichtingsmateriaal (mastiek, kit) aan schrijnwerk - siliconen | Afdichtingsmateriaal (mastiek, kit) aan schrijnwerk zijn van siliconen. | - |
