# Asbestinventarisatetest

Nieuwstraat 65, 9280 Lebbeke

Attestnummer : **20260915-000182.000**

## Zone 1: Hoofdgebouw

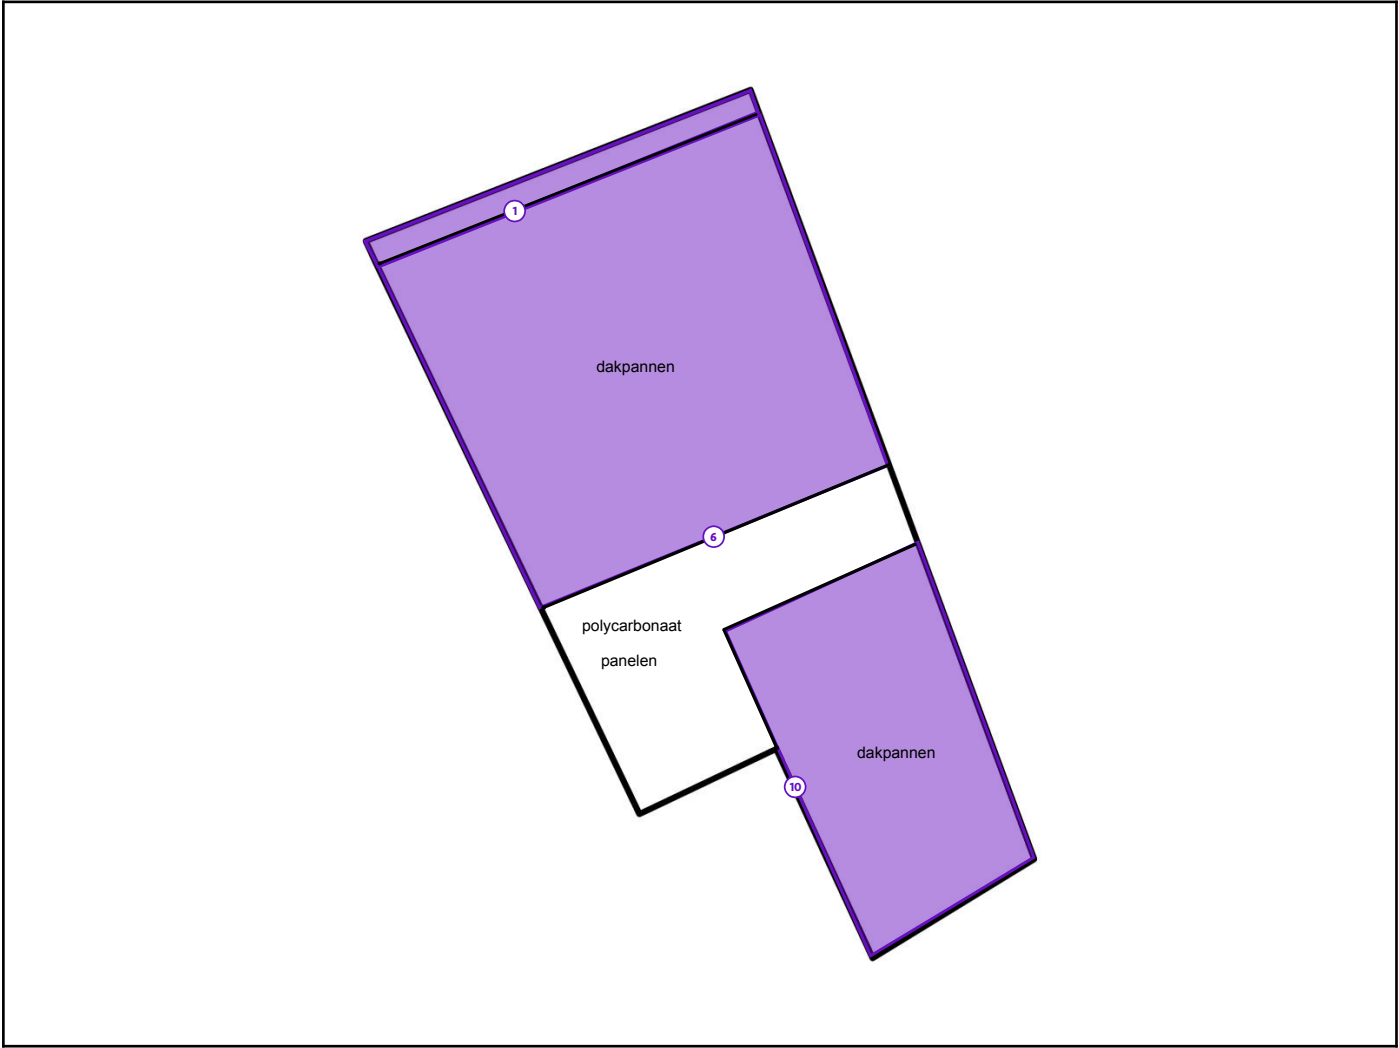
# Plan 1.9: Dakbedekking

| Beschrijving | Type | Actie |
|---|---|---|
| 1. Onderdak woning straatzijde - geen bewijsdocument of vaststelling | Beperking | - |

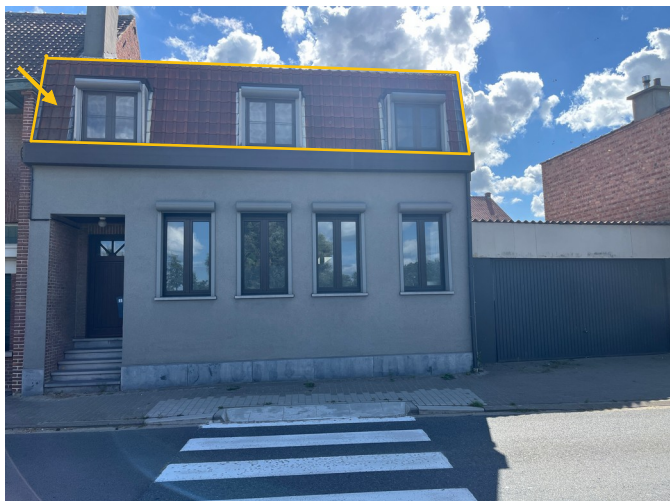
# Fiche 1: Onderdak woning straatzijde - geen bewijsdocument of vaststelling

**Reden:** Het te onderzoeken materiaal situeert zich hoger dan 3,50 m te rekenen vanaf een veilige ondergrond

**Uitleg van de asbestdeskundige:** Het onderdak is niet beoordeeld. Aan de binnenzijde is deze volledig afgewerkt. Aan de buitenzijde is het hoger dan 3,5 meter om de schoorsteen te inspecteren. Het is niet zichtbaar of er een asbestverdacht onderdak aanwezig is onder de dakbedekking. Conform ons inspectieprotocol mogen wij een beperking inroepen voor hoogtes hoger dan 3,5 m.

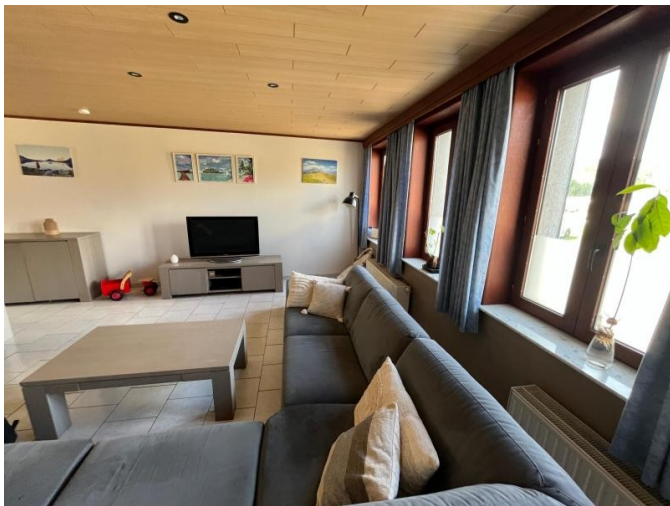
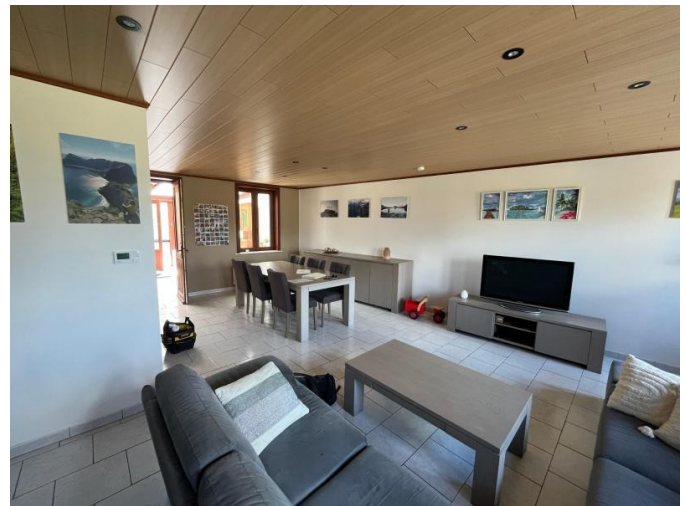
De plafonds zijn gemaakt van niet-asbestverdachte materialen (bijvoorbeeld laminaat, gyproc, ...), deze toepassingen zijn niet asbestverdacht. We hebben echter niet kunnen vaststellen of er mogelijk asbestverdachte of asbesthoudende materialen achter deze toepassingen aanwezig zijn. Bij renovatie of sloop is het aangeraden om een destructief onderzoek te laten uitvoeren van deze toepassingen.

| Basis voor advies | Verder destructief onderzoek indien noodzakelijk |

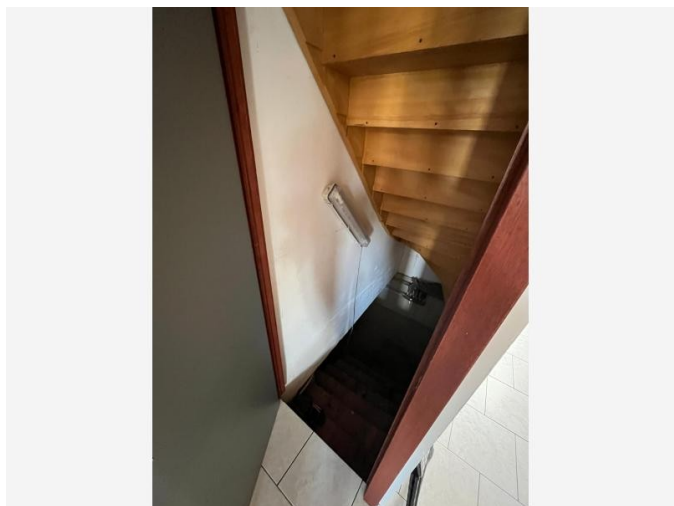
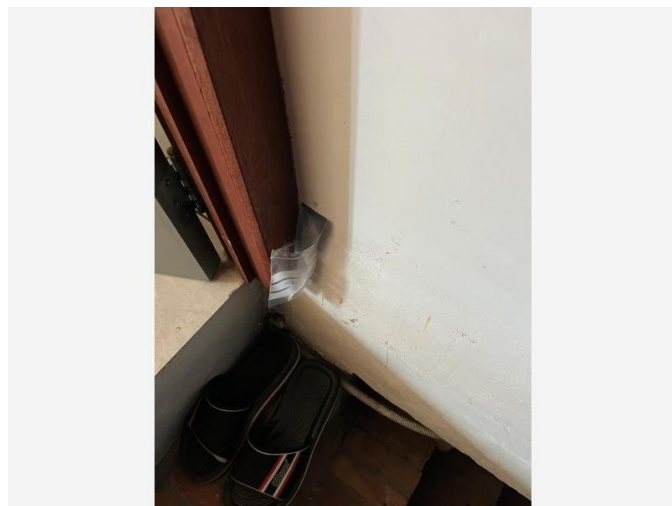
## Fiche 3: Pleisterwerk muren

Geen asbest

| # | Type | Referentie | Resultaat |
|---|---|---|---|
| 3.1 | Mengmonster | M1 | Geen asbest |

| Bindmiddel van materiaal | Gips - kalk |

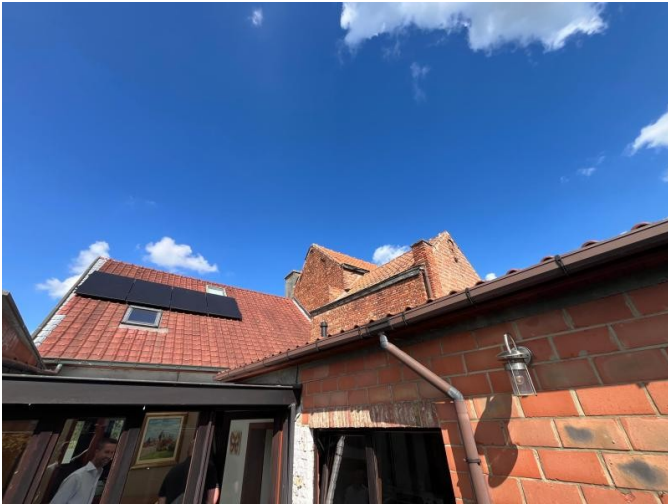
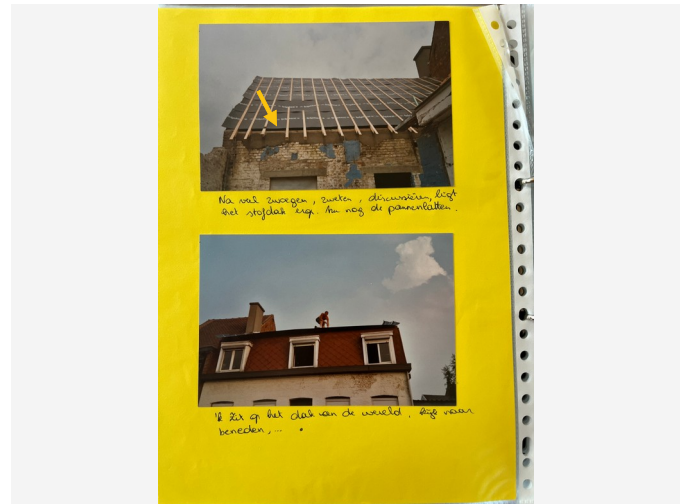
## Fiche 6: Onderdak woning - niet asbestverdacht

| Beschrijving | Notitie | Terug te vinden op plannen |
|---|---|---|
| Fiche 6: Onderdak woning - niet asbestverdacht | Foto van verbouwingswerken zien we een nieuw niet asbestverdacht onderdak. | Plan 1.9: Dakbedekking |

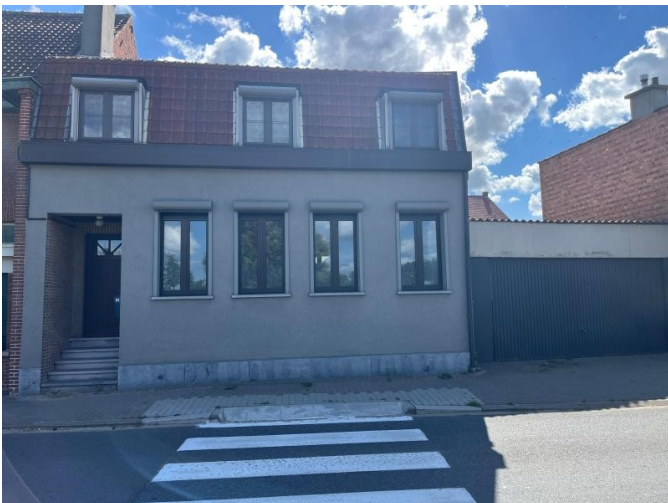
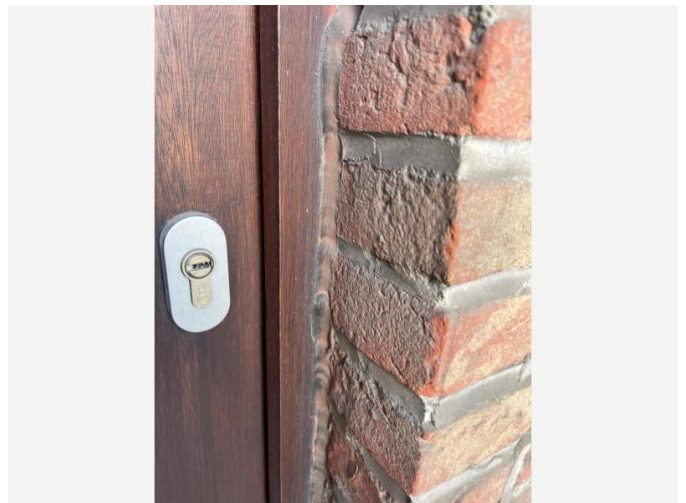
## Fiche 9: Afdichtingsmateriaal (mastiek, kit) aan schrijnwerk - siliconen

| Beschrijving | Notitie | Terug te vinden op plannen |
|---|---|---|
| Fiche 9: Afdichtingsmateriaal (mastiek, kit) aan schrijnwerk - siliconen | Afdichtingsmateriaal (mastiek, kit) aan schrijnwerk zijn van siliconen. | - |
