Asbestinventarisatetest

Regelsbruggestraat 37/7, 9300 Aalst

Attestnummer : 20230530-000142.000

Uitgegeven op : 30.05.2023

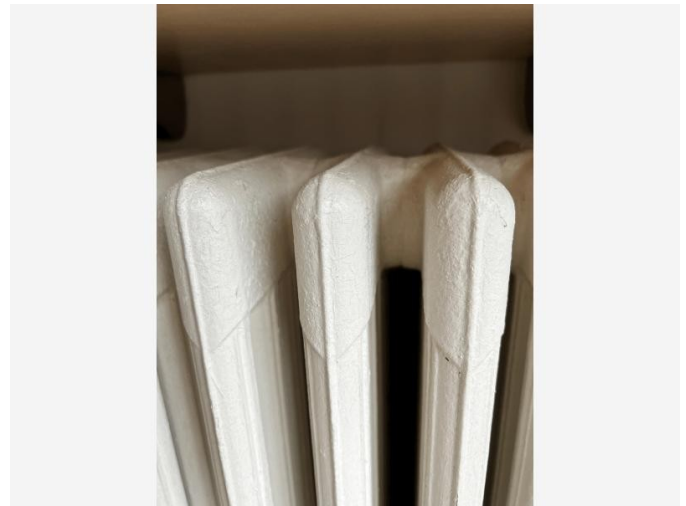
Het asbestmateriaal valt onder de mijlpaal van 2040.

Eindbeoordeling materiaalrisico	Zeer laag materiaalrisico en/of zeer lage kans op vezelvrijgave
Opmerking	Dichtingen tussen de verschillende kolommen van de kolomradiatoren zijn niet zichtbaar en niet bereikbaar voor monsternamen want intact

Gebondenheid	Categorie 1: hechtgebonden in oorsprong
Asbestsoort (vezeltype)	Crocidoliet aanwezig
Asbestconcentratie	Laag (< 50%)
Afschermingsgraad van het gehele materiaal	Stootvaste afscherming of omkasting
Toestand van het materiaal	Onbeschadigd, niet verweerd

Beschrijving	2. Radiatoren
Omgeving	Binnen
Primaire drager	Radiator
Asbestmateriaal	Pakking, dichting
Bindmiddel van asbestmateriaal	Kunststof of -hars
Gebondenheid op basis van bindmiddel	Hecht
Hoeveelheid (gewicht - aantal)	• 1,00 kg - 1 stuk
Totaal gewicht	1,00 kg

Eenvoudig bereikbaar	Nee <ul style="list-style-type: none"> Het asbestmateriaal is bedekt (uitgezonderd laag verf, coating, behang, kunststof, textiel) en het wegnemen van het bedekkende materiaal kan niet zonder het bedekkende materiaal te beschadigen.
Bevestigingswijze	<ul style="list-style-type: none"> Geklemd Verlijmd, ingegoten, versmeerd
Identificatiemethode	Vaststelling zonder monstername
Destructieve handeling voor identificatie	Nee
Opmerking	Niet zichtbaar en niet bereikbaar voor monstername want intact -> hoeveelheid niet te bepalen

- Zorg voor een veilig beheer. Vermijd het beschadigen van het asbestmateriaal. Controleer de toestand jaarlijks op wijzigingen.

- Eenvoudige handelingen: mag via doe-het-zelf of door werknemer(s) met opleidingsattest eenvoudige handelingen
Betreft een hechtgebonden binnentoepassing. om van asbesttoepassing af te geraken, radiatoren in hun geheel volgens de voorschriften afvoeren

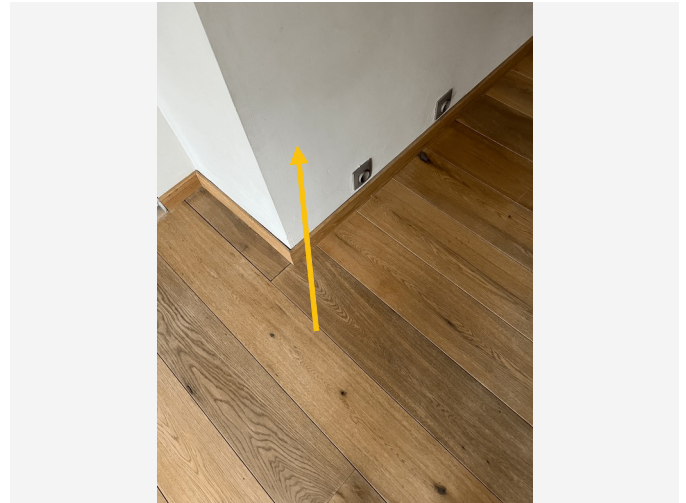
Geen asbest

#	Type	Referentie	Resultaat
3.1	Mengmonster	1a	Geen asbest

Beschrijving	1a. Pleisterwerk muren
Omgeving	Binnen
Primaire drager	Binnenwand
Bindmiddel van materiaal	Gips - kalk

Gebondenheid op basis van bindmiddel	Niet-hechtgebonden
Hoeveelheid (oppervlakte - dikte - aantal)	• 105,84 m ² - 1,00 cm - 1 stuk
Totaal volume	1,058 m ³
Identificatiemethode	Vaststelling met monstername
Destructieve handeling voor identificatie	Nee
