# Asbestinventarisatetest

Van Langenhovestraat 86, 9200 Dendermonde

Attestnummer : 20240215-000214.000

## Niet-asbestveilig

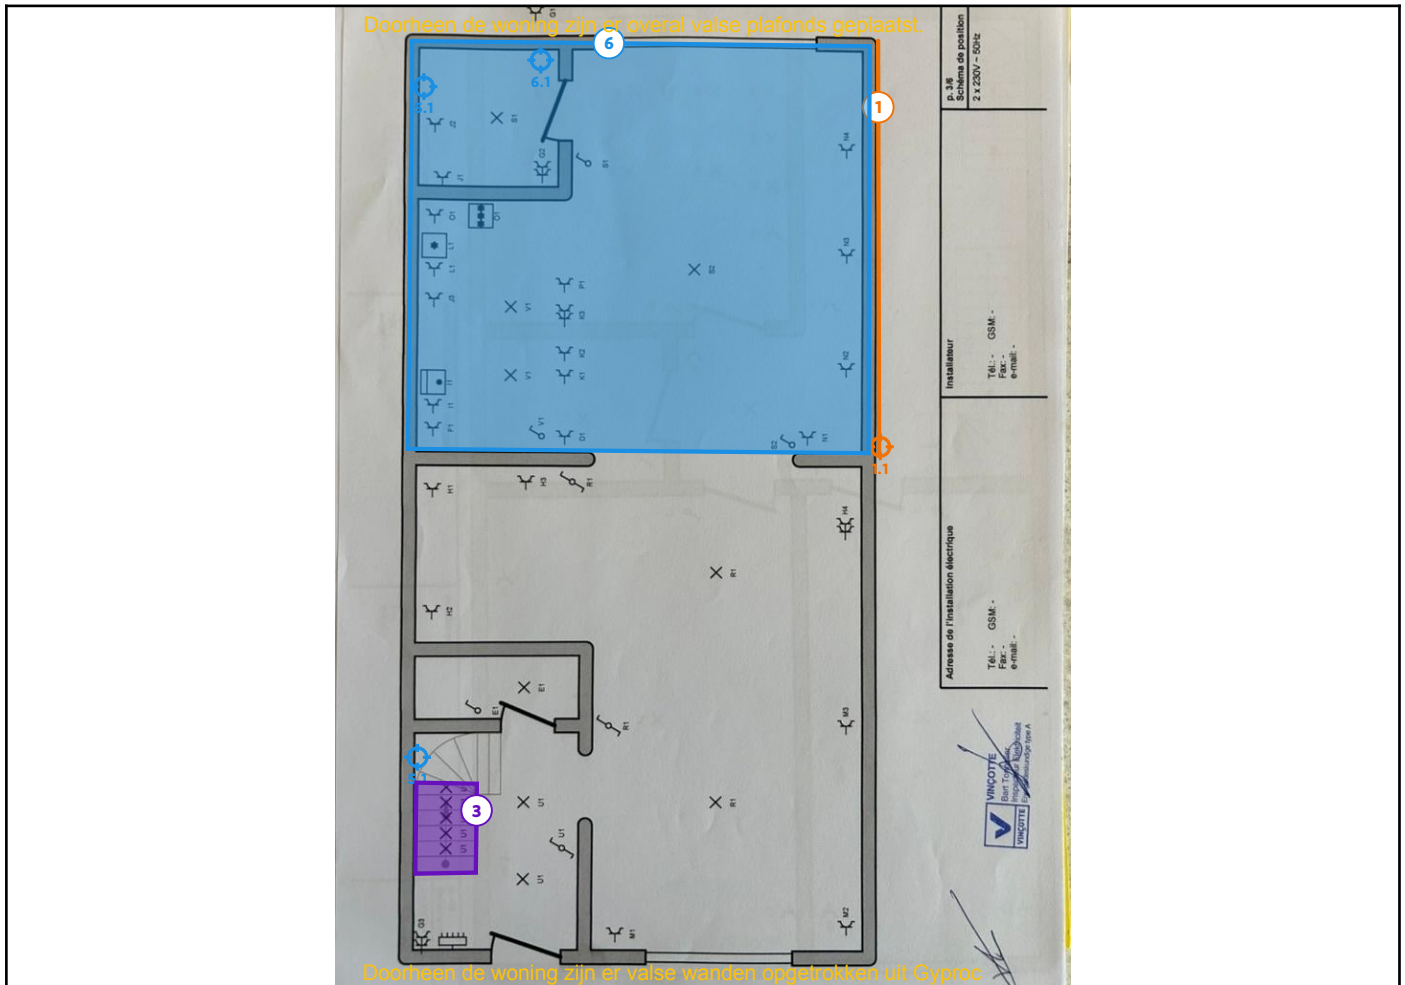
# Plan 1.1: Gelijkvloers

Beschrijving	Type	Actie
1. Deksteen	Asbestmateriaal	<a href="#">Verwijderen</a>
1.1 Code: PM01	Puntmonster	-
2. Valse plafonds	Advies	-
3. Plaat onder trap	Advies	-
4. Valse wanden	Advies	-
5. Pleister wanden	Geen asbest	-
5.1 Code: MM01	Mengmonster	-

6. Roofing	Geen asbest	-
6.1 Code: PM02	Puntmonster	-

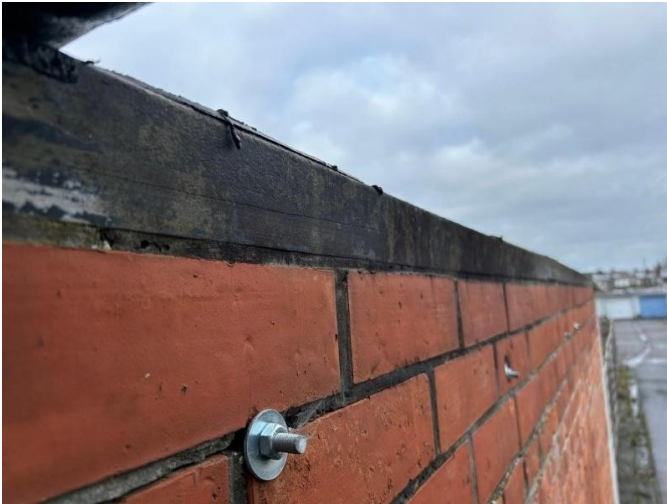
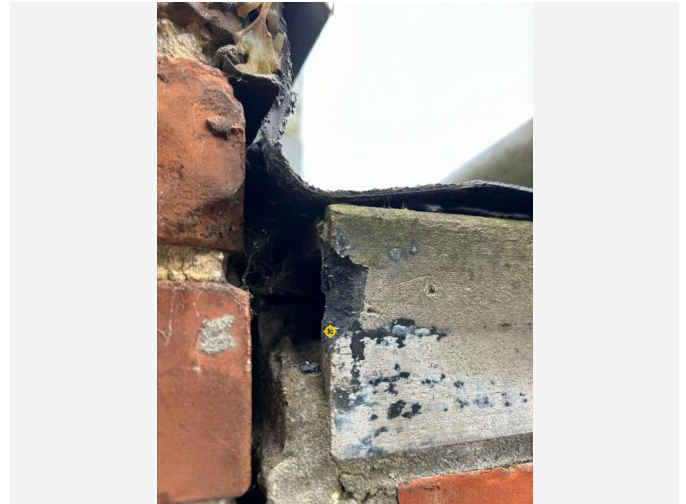
Overzichtsfoto

Detailfoto

Eindbeoordeling materiaalrisico	Laag materiaalrisico en/of verlaagde kans op vezelvrijgave
---------------------------------	--

Gebondenheid	Categorie 1: hechtgebonden in oorsprong
Asbestsoort (vezeltype)	Alleen chrysotiel
Asbestconcentratie	Laag (< 50%)
Afschermingsgraad van het gehele materiaal	Geheel of deels vrij aan de buitenlucht
Toestand van het materiaal	Licht beschadigd, licht verweerd. Intact materiaal type Pical – asbestboard of categorie III 'gebondenheid'

#	Type	Referentie	Resultaat
1.1	Puntmonster	PM01	Chrysotiel

Beschrijving	Deksteen
Omgeving	Buiten
Primaire drager	Plat dak
Asbestmateriaal	Dak- en gevelbekleding - Nok, windveer, boeiboord
Bindmiddel van asbestmateriaal	Cement
Gebondenheid op basis van bindmiddel	Hecht
Hoeveelheid (oppervlakte - aantal)	• 15,00 m <sup>2</sup> - 1 stuk

<b>Totale oppervlakte</b>	15,00 m <sup>2</sup>
<b>Eenvoudig bereikbaar</b>	Ja
<b>Bevestigingswijze</b>	<ul style="list-style-type: none"><li>• Verlijmd, ingegoten, versmeerd</li></ul>
<b>Identificatiemethode</b>	Vaststelling met monstername
<b>Destructieve handeling voor identificatie</b>	Nee
<b>Opmerking</b>	Afmetingen bij benadering.

Het asbestmateriaal valt onder de mijlpaal van 2034.

Verwijderen

- Zorg voor een veilig beheer. Vermijd het beschadigen van het asbestmateriaal. Controleer de toestand jaarlijks op wijzigingen.

- Eenvoudige handelingen: mag via doe-het-zelf of door werknemer(s) met opleidingsattest eenvoudige handelingen  
Verwijdering eenvoudige handelingen

Deze toepassing kan zelf verwijderd worden indien dit op een veilige en correcte manier gebeurt. Gezien de gevaren van asbest, is het steeds aan te raden (indien u niet vertrouwt bent met de verwijdering van asbestmaterialen) om hiervoor een gespecialiseerde firma in te schakelen. Draag steeds de juiste PBM's en vermijd beschadigingen aan de asbest materialen.

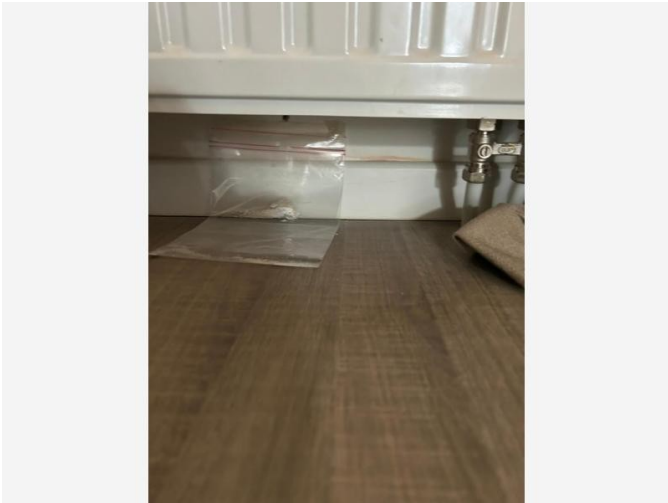
## Fiche 5: Pleister wanden

Geen asbest

#	Type	Referentie	Resultaat
5.1	Mengmonster	MM01	Geen asbest

Beschrijving	Pleister wanden
Omgeving	Binnen
Primaire drager	Binnenwand

<b>Bindmiddel van materiaal</b>	Gips - kalk
<b>Gebondenheid op basis van bindmiddel</b>	Niet-hechtgebonden
<b>Hoeveelheid (oppervlakte - dikte - aantal)</b>	• 650,00 m <sup>2</sup> - 1,00 cm - 1 stuk
<b>Totaal volume</b>	6,50 m <sup>3</sup>
<b>Identificatiemethode</b>	Vaststelling met monstername
<b>Destructieve handeling voor identificatie</b>	Nee
<b>Opmerking</b>	Afmetingen bij benadering.

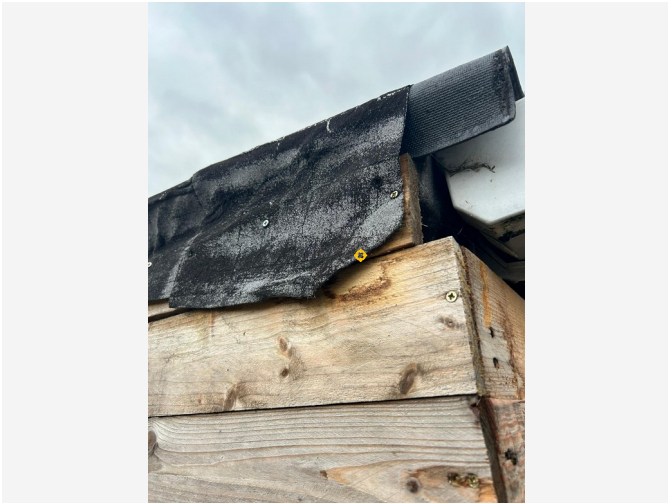
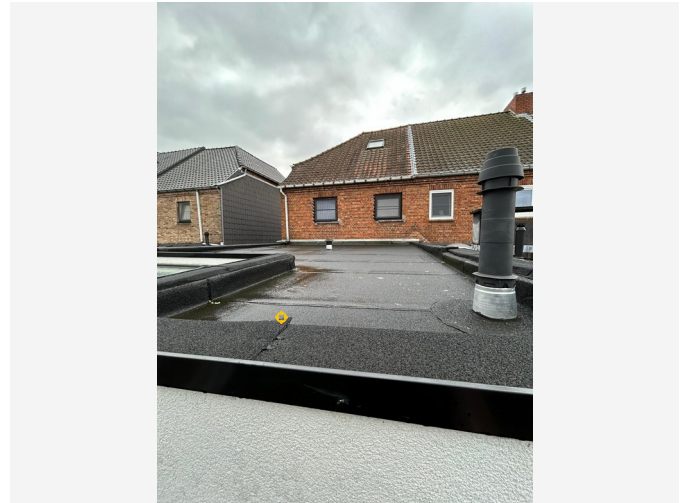
## Fiche 6: Roofing

Geen asbest

#	Type	Referentie	Resultaat
6.1	Puntmonster	PM02	Geen asbest

Beschrijving	Roofing
Omgeving	Buiten
Primaire drager	Plat dak
Bindmiddel van materiaal	Bitumen (roofing, teer, asfalt)

<b>Gebondenheid op basis van bindmiddel</b>	Hecht
<b>Hoeveelheid (oppervlakte - aantal)</b>	• 40,00 m <sup>2</sup> - 1 stuk
<b>Totale oppervlakte</b>	40,00 m <sup>2</sup>
<b>Identificatiemethode</b>	Vaststelling met monstername
<b>Destructieve handeling voor identificatie</b>	Nee
<b>Opmerking</b>	Het plat dak werd door de eigenaars recent vervangen.
