# Asbestinventarisatetest

Raymond Uyttersprotstraat 15/1, 93110 Aalst

Attestnummer : 20230123-000420.000

Uitgegeven op : 23.01.2023

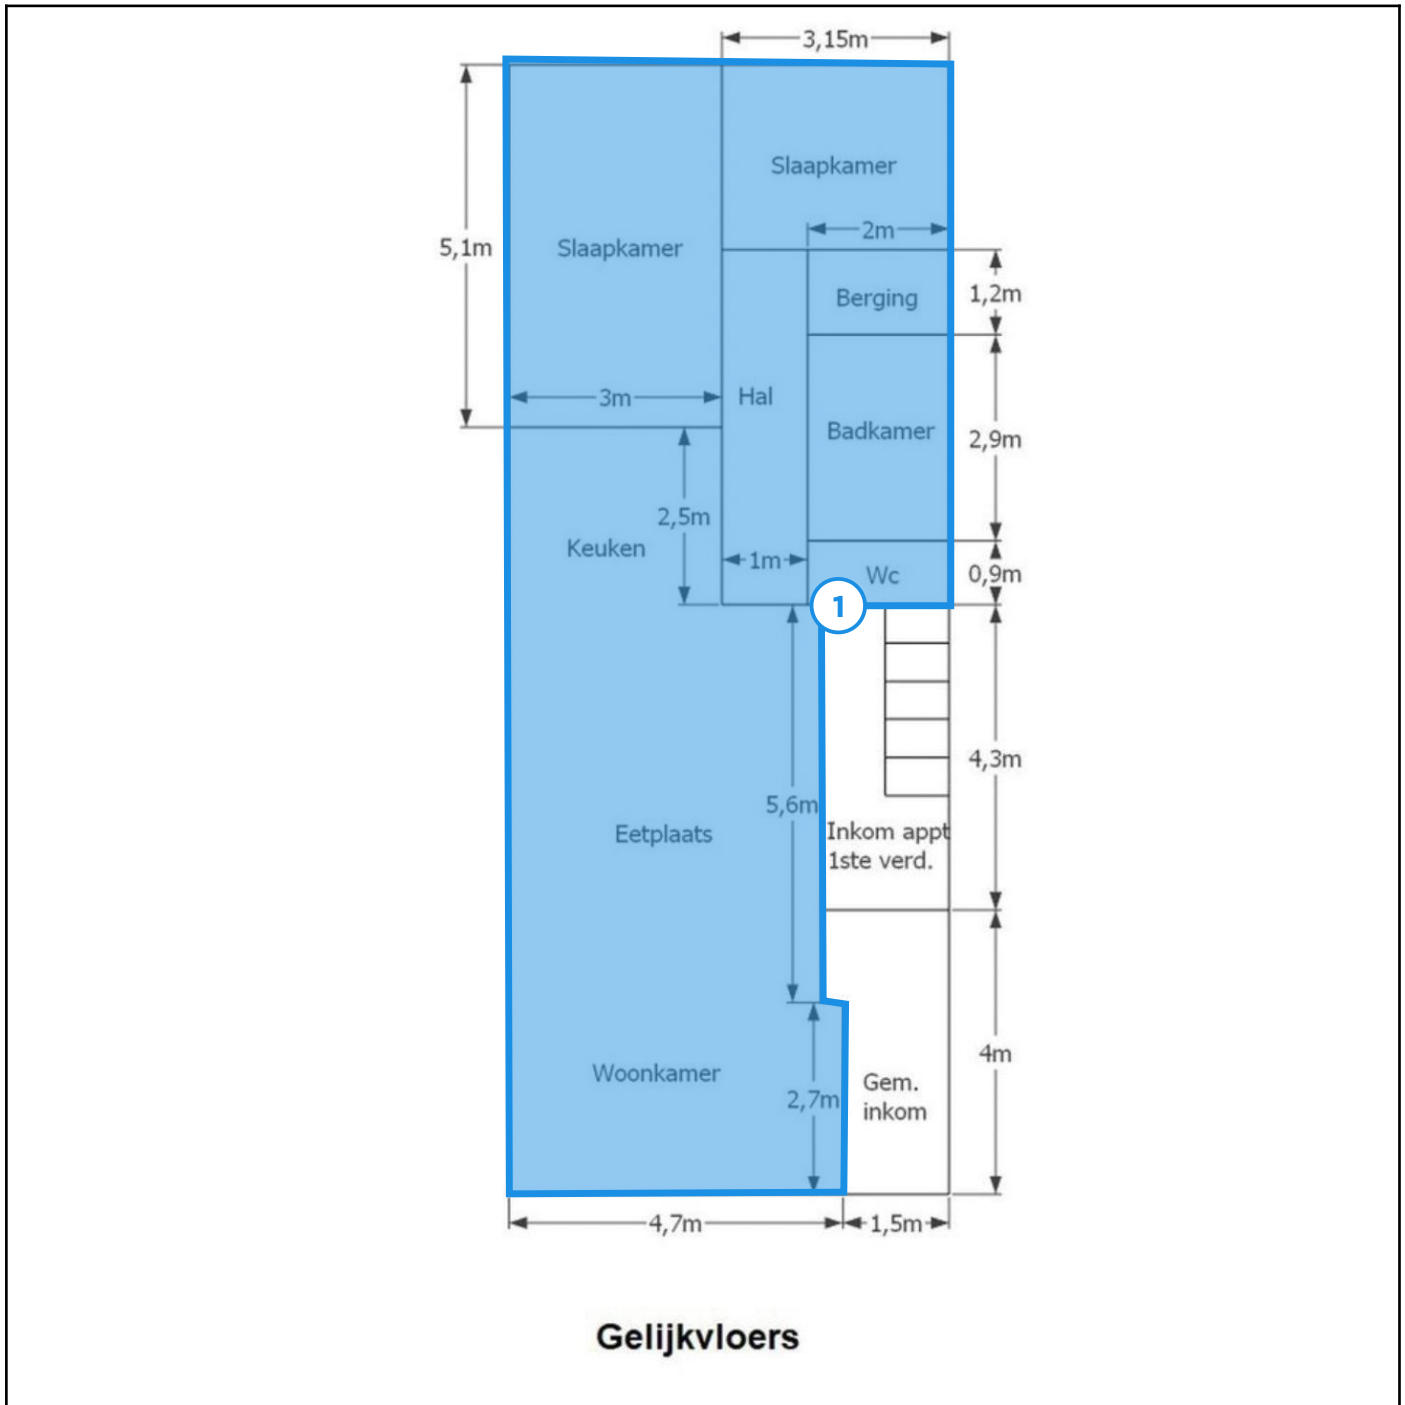
# Plan 1.1: Gelijkvloers

Beschrijving	Type	Actie
1. Pleisterwerk muren	Geen asbest	-

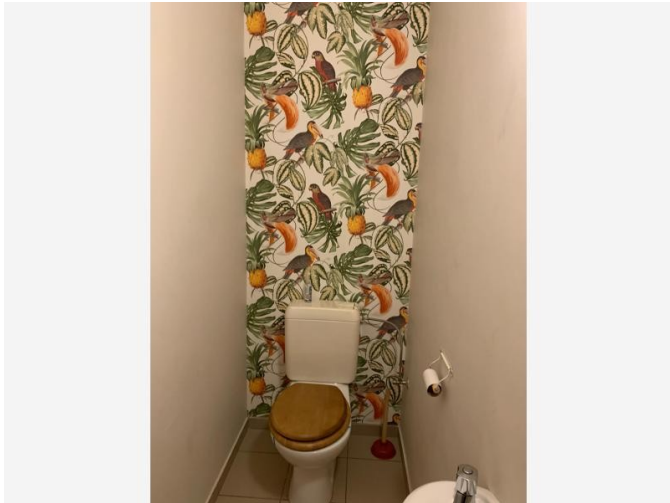
Overzichtsfoto

Geen asbest

Beschrijving	Pleisterwerk muren
Omgeving	Binnen
Identificatiemethode	Vaststelling zonder monsternamen
Destructieve handeling voor identificatie	Nee
Opmerking	Het pleisterwerk werd getest in het duplex appartement op verdieping 1 en verdieping 2 en gaf als resultaat niet-asbesthoudend te zijn. Deze resultaten kunnen we ook beschouwen als waarheidgetrouw voor dit appartement gezien het pleisterwerk ter zelfde tijd aangebracht werd en hetzelfde oogt.
