Keuringsverslag van een elektrische laagspanning- en zeer lage spanningsinstallatie

NIET CONFORM

Datum keuring: 06/07/2026 **Inspecteur:** Stef Peeters **Mentor:** **Installateur:** -
ID-label: B.T.W. nr.:-
 Merk en type meettoestel: Metrel MI3155 Serienummer: 21251246
Datum verslag: 06/07/2026

Aard onderzoek: Controlebezoek van een oude huishoudelijke elektrische installatie van een wooneenheid bij verkoop op vraag van de verkoper volgens (KB 08/09/2019) - AREI Boek 1- 8.4.2. en 8.2.1. en 4.2.4.3.

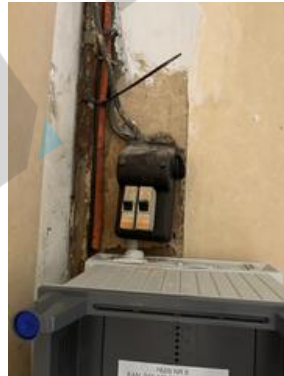
Type : woning **EAN :** 541448820062433370 **Teller Nr. :** 1SAG1200356838
 Afbeelding schakel- en verdeelbord:

I5.04 Verdeelbord is niet van klasse I of II. (Boek 1 Onderafdeling 5.3.5.1.A.)

I5.06 De deur en/of afschermplaat van het schakelbord dient (terug)geplaatst te worden. Aanraking van onder spanning staande delen mogelijk. (Boek 1 Afdeling 5.1.4. en 5.3.5.1.A. en 4.2.2.3.)

I5.10 De genaakbare, naakte onder spanning staande delen zijn onvoldoende afgeschermd. (Boek 1 Afdeling 5.1.4. en 4.2.2.3.)

I5.11 Niet gebruikte invoeringen van het verdeelbord zijn niet correct of onvoldoende afgedicht. (Boek 1 Afdeling 5.1.4. en 4.2.2.3.)
