## Keuringsverslag van een elektrische laagspanning- en zeer lage spanningsinstallatie

Datum keuring: 14/05/2024

Straatnaam Otterstraat  
Huisnummer 17  
Busnummer 1  
Postcode 9200  
Gemeente Dendermonde  
Land België

Controlebezoek van een oude huishoudelijke elektrische installatie van een wooneenheid bij verkoop op vraag van de verkoper volgens (KB 08/09/2019) - AREI Boek 1- 8.4.2. en 8.2.1. en 4.2.4.3.

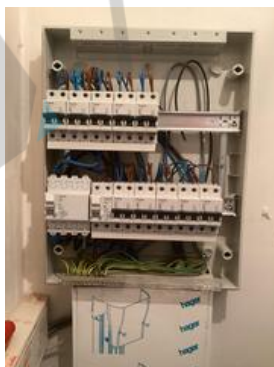
Afbeelding schakel- en verdeelbord:

| Aantal kringen | Curve | Bescherming IN (A) | (andere) | P | Sectie (mm²) |
|---|---|---|---|---|---|
| Visueel nazicht (algemeen) | NOK | Directe aanraking | NOK | Indirecte aanraking | OK |

I5.09 De genaakbare, naakte onder spanning staande delen zijn onvoldoende afgeschermd. (Boek 1 Afdeling 5.1.4. en 4.2.2.3.)

I5.10 Niet gebruikte invoeringen van het verdeelbord zijn niet correct of onvoldoende afgedicht. (Boek 1 Afdeling 5.1.4. en 4.2.2.3.)
