# Asbestinventarisatetest

Leopoldlaan 86/11, 9200 Dendermonde

Attestnummer : **20231019-000513.000**

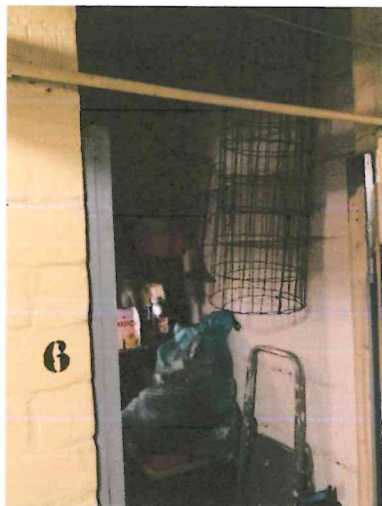
Vrije foto

### Advies

Kelder nr6

Geen asbest

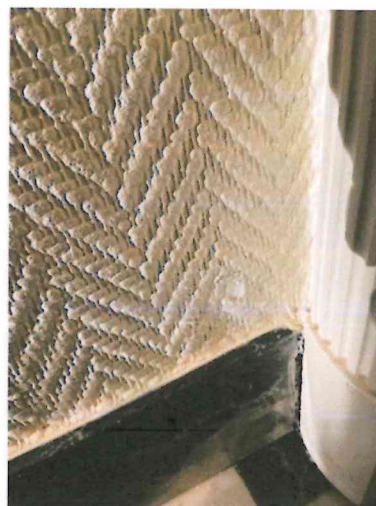
## Fiche 3: Pleisterwerk muren

Overzichtsfoto

Detailfoto

Geen asbest

| Beschrijving | Pleisterwerk muren |
| Bindmiddel van materiaal | Gips - kalk |

| Gebondenheid op basis van bindmiddel | Niet-hechtgebonden |
| Hoeveelheid (oppervlakte - dikte - aantal) | • 120,00 m <sup>2</sup> - 1,00 cm - 1 stuk |
